#### ASBESTINVENTARISATIE

**Landgoed "De Klokkenberg"**

**Projectomvang: Vrouwenvleugel (bouwdeel D)**

**Galderseweg 81**

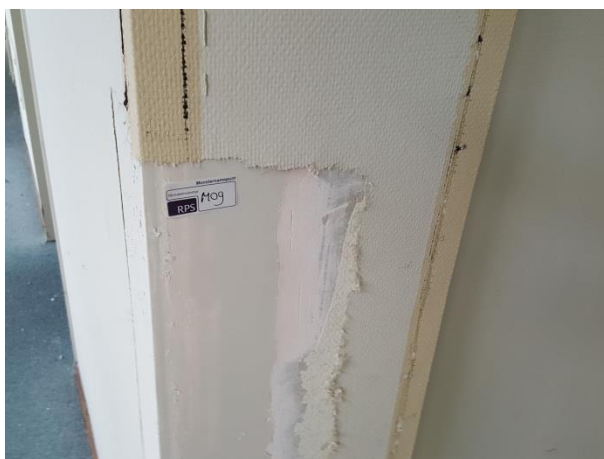
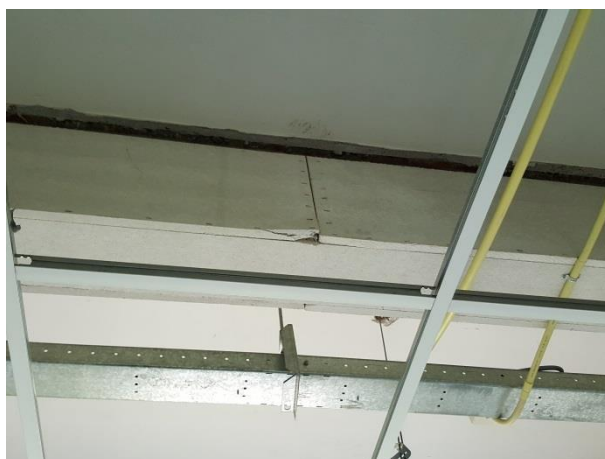
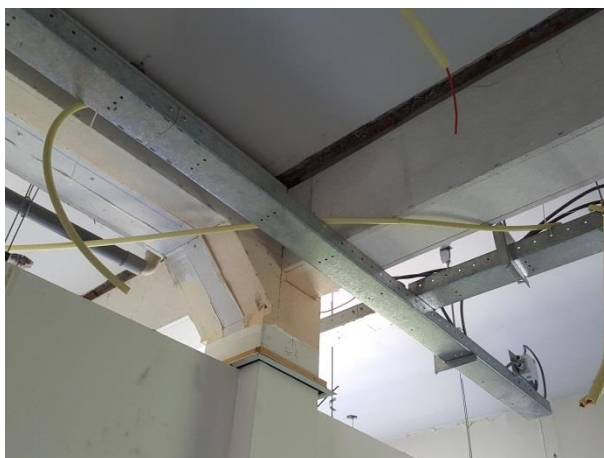
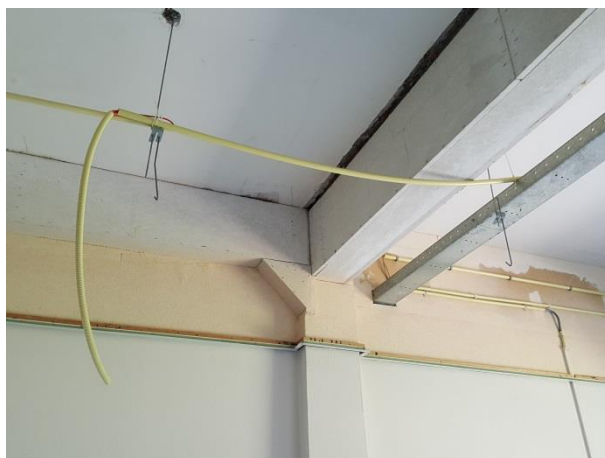
| <b>Toelichting / advies</b> | Het asbesthoudend plaatmateriaal is op diverse locaties licht beschadigd, er zijn indicatief 10 kleefmonsters genomen om te bepalen of er mogelijk een asbestverontreiniging aanwezig is. Op geen van de 10 genomen kleefmonsters is een normoverschrijdende concentratie asbest aangetroffen, een nen 2991 onderzoek wordt dan ook niet noodzakelijk geacht. | | |

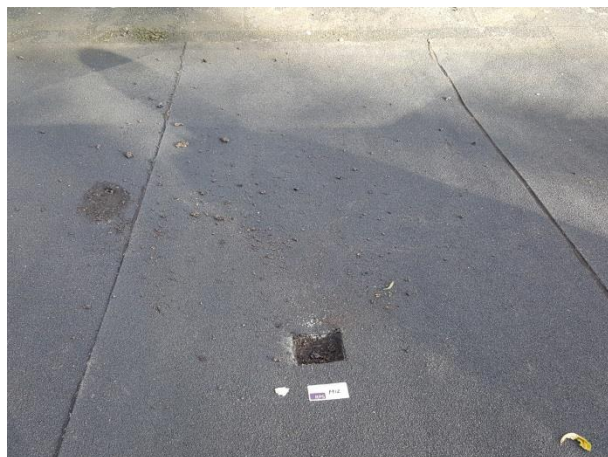
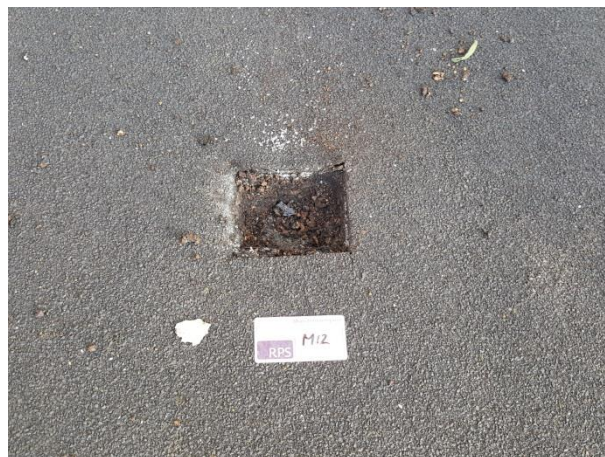
| <b>Toelichting / advies</b> | Er zijn 2 materiaalmonsters genomen van deze toepassing waarvan er 1 asbesthoudend is, gezien dat de toepassing niet homogeen is wordt er vanuit gegaan dat de bitumen asbesthoudend is. | | |

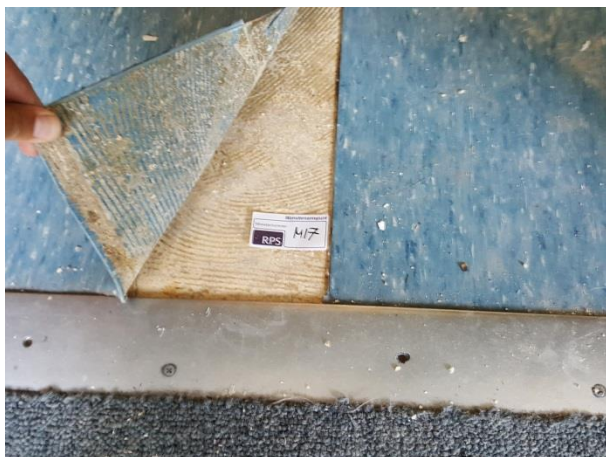
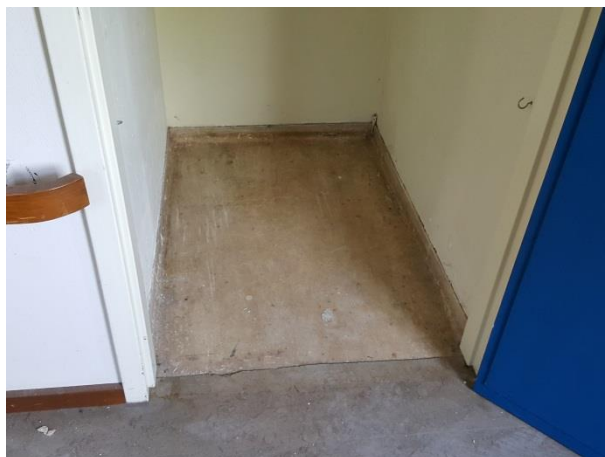
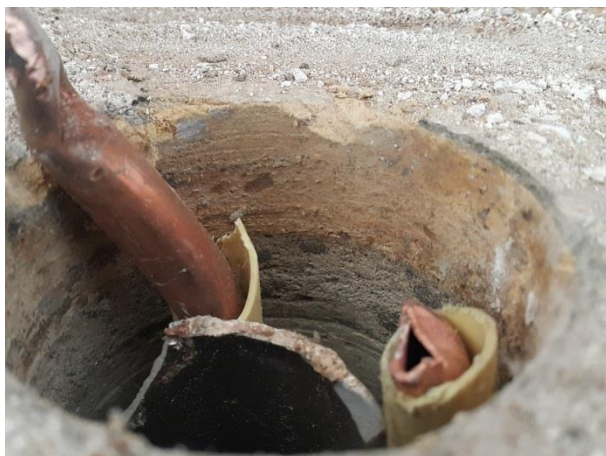
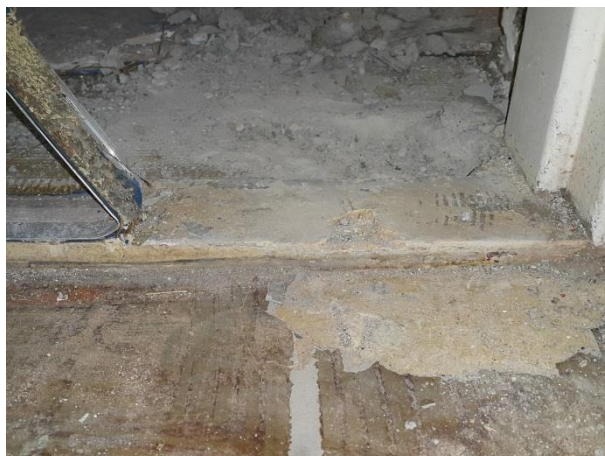
| <b>Toelichting / advies</b> | Door de loop van de jaren zijn de asbesthoudende gietvloeren afgewerkt met diverse vloerafwerkingen die er over heen zijn gesmeerd/getegeld, deze dienen onder asbestcondities verwijderd te worden. | | |

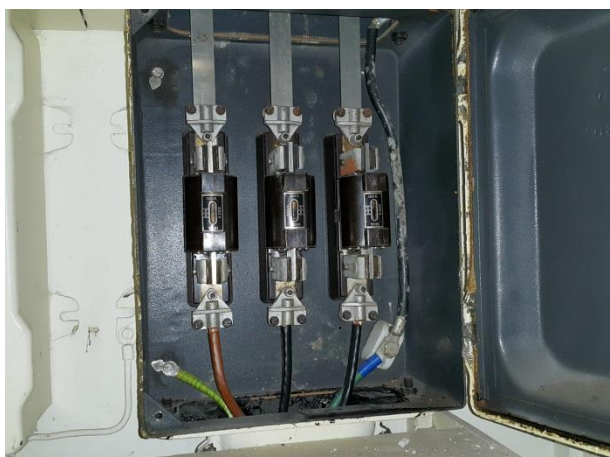
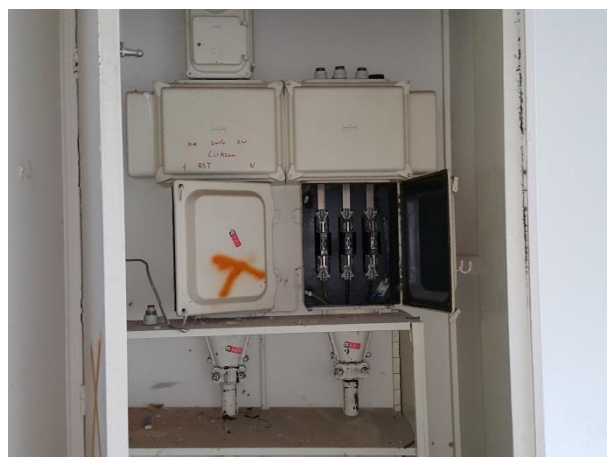
| <b>Toelichting / advies</b> | Als de elektrakasten in zijn geheel met meszekeringen dubbel worden verpakt en afgevoerd als asbesthoudend afval is sanering conform risicoklasse 1 mogelijk. Uit documentatie van Holec is gebleken dat de meszekeringen asbesthoudend zijn. | | |

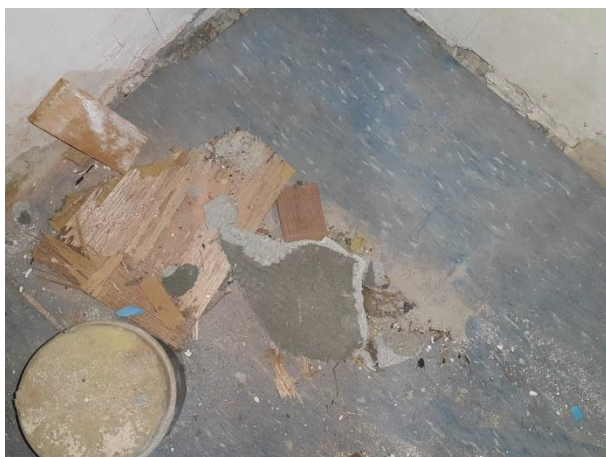
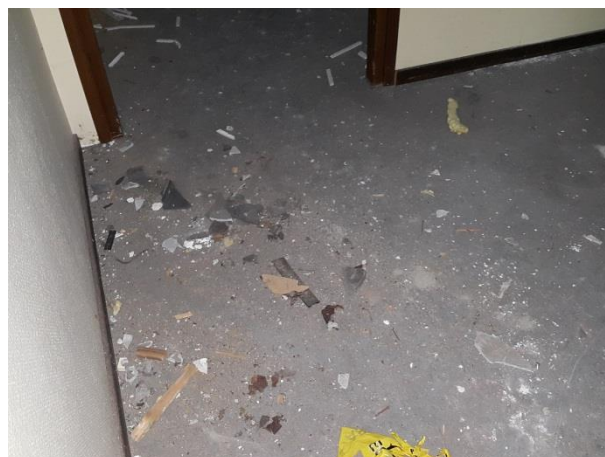
| <b>Toelichting / advies</b> | Het betreft hier hechtgebonden asbesthoudende restanten, het gebied is visueel ingekaderd en gemarkeerd als asbestverontreinigd. | | |

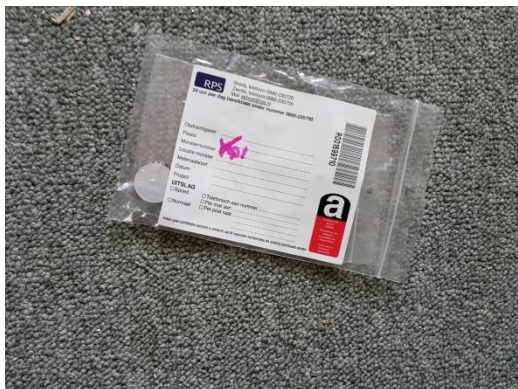
Fb01: Impressie kleefmonstername.

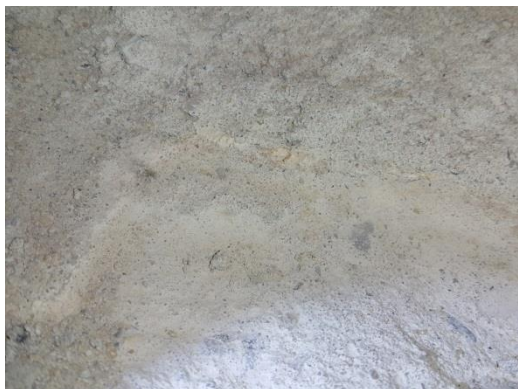
Fb02: Impressie destructief onderzoek onder vaste vloerafwerkingen.
