Heiliglandsestraat 1A

Heiliglandsestraat 1A, Nutsvoorziening

Bouwkundige vooropname

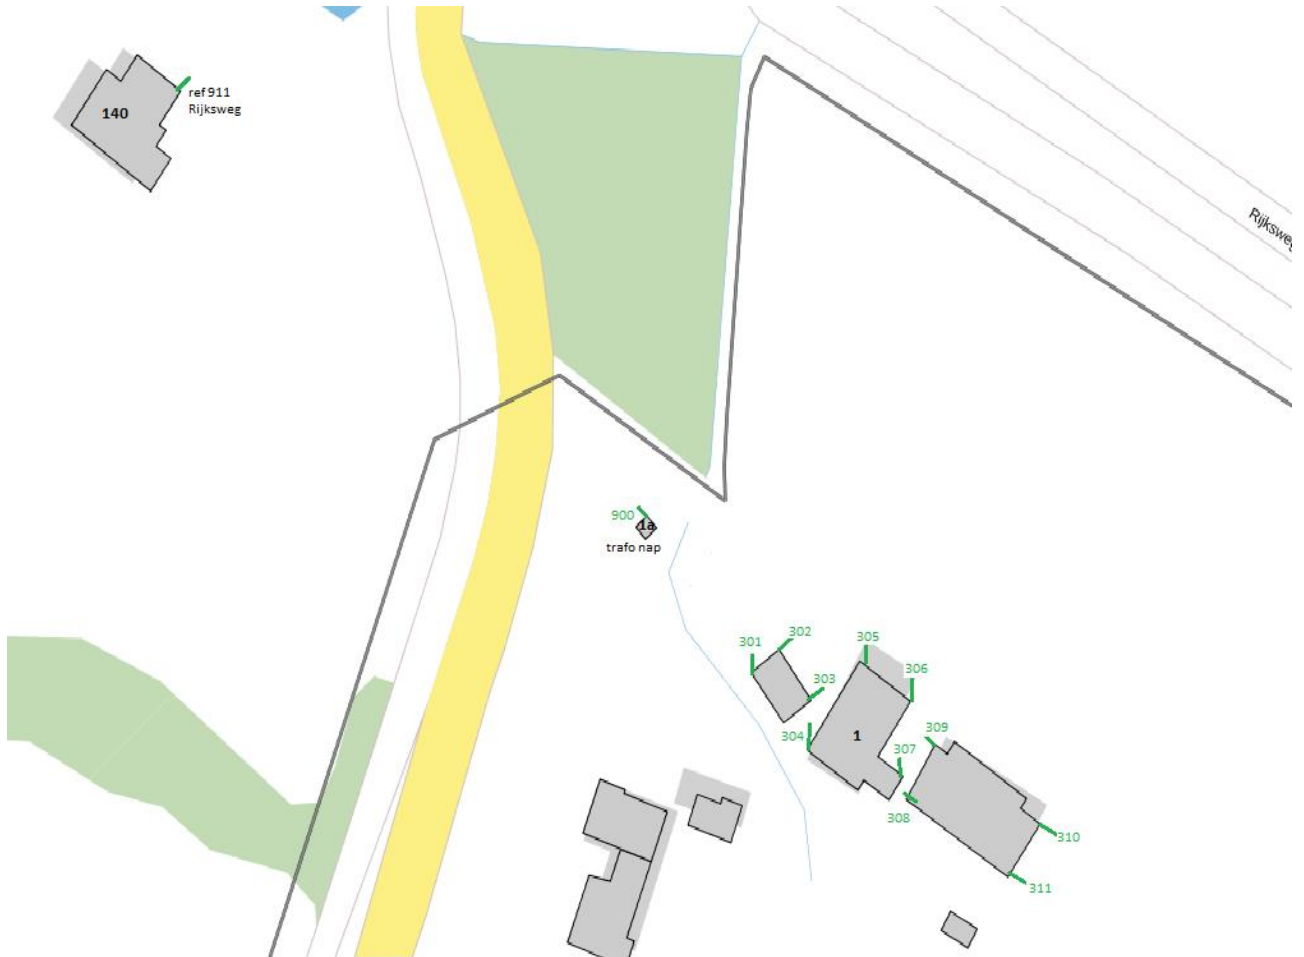
Nulmeting hoogte

Meetpunt nummers	Plaatsbeschrijving	Hoogte t.o.v. NAP d.d. 01-08-17
Referentiebout 900	NAP040B0255, trafo Heiligelandstraat 1a	10.463
Meetpunt 301	Heiligelandstraat 1	10.622
Meetpunt 302	Heiligelandstraat 1	10.290
Meetpunt 303	Heiligelandstraat 1	10.442
Meetpunt 304	Heiligelandstraat 1	10.725
Meetpunt 305	Heiligelandstraat 1	10.582
Meetpunt 306	Heiligelandstraat 1	10.401
Meetpunt 307	Heiligelandstraat 1	10.339
Meetpunt 308	Heiligelandstraat 1	10.273
Meetpunt 309	Heiligelandstraat 1	10.318
Meetpunt 310	Heiligelandstraat 1	10.196
Meetpunt 311	Heiligelandstraat 1	10.189
