# **WEST507 - transformatie Oceaanhuis**

**Kleurhistorisch onderzoek  
en bouwhistorische verdieping**

**dossier 9**

**Goederenliften**

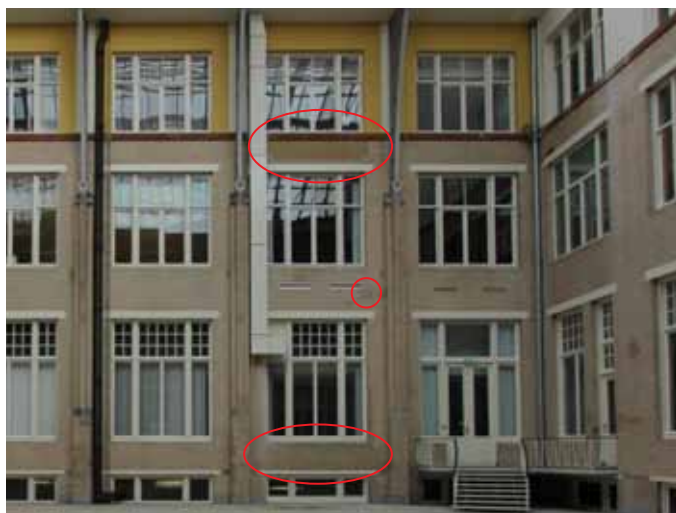
afb 8 - Oostgevel atrium op de plaats van de verdwenen Goederenlift II, met ingeboet metselwerk (MEI: foto's bestaand, p 63)

De lokatie van Goederenlift II is in de kelder alleen nog herkenbaar aan een verspringing in de balklaag en aan aanhelingen in de vloer waar zich voorheen de liftput en het motorhuis bevonden.<sup>(1)</sup> In de gevel van het atrium is ingeboet metselwerk te zien waar voormalige sparingen en constructieve aanhechtingen zijn dichtgezet met een enigszins afwijkende kleur baksteen (afb 8).

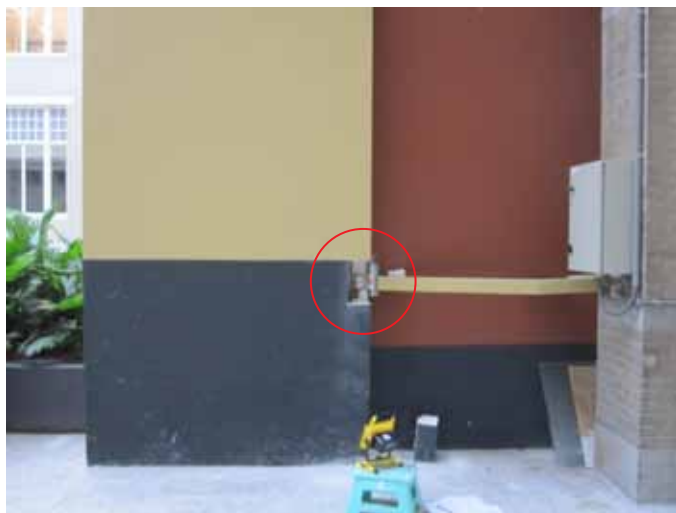
afb 16 - Onderzoekslokatie aan de rechterzijwand van de liftschacht ter hoogte van de eerste schoor. Het metalen schoorprofiel verdwijnt achter de gipsblokken en is verbonden met de liftschacht daarachter.

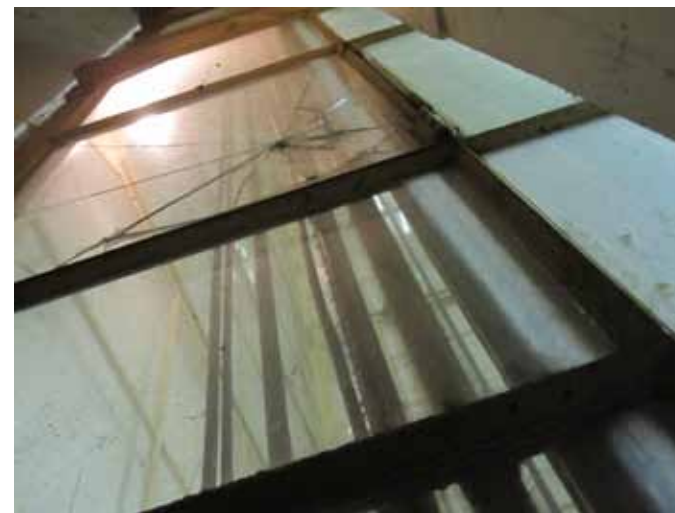
afb 18 - Zijwand van de liftschacht (exterieur) met doorzicht naar interieur van de schacht. De foto is genomen door een gat in de gipsbekleding dat voor het onderzoek is gemaakt. In het midden (met ruitbreuk) het draaiend raampje conform de tekening in afb 17.

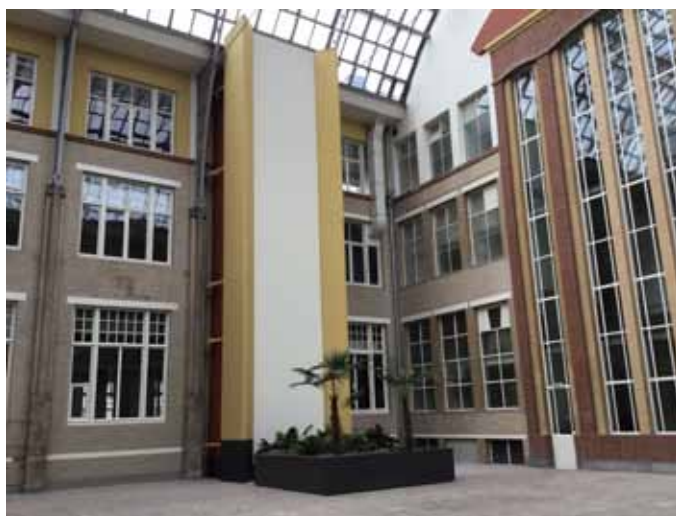
De schacht van Goederenlift I heeft momenteel vanaf het atriumniveau een stenige omkleiding in gepunte vorm met geelgeschilderde horizontale metalen delen (afb 19). De huidige liftkooi is van bouwjaar 1959 (afb 9).

afb 19 - Huidige situatie van Goederenlift I, met omklede schacht. De schacht heeft twee puntvormen op de hoeken en aan beide kanten vijf geelgeschilderde metalen schoren van de Duyvis liftschacht.

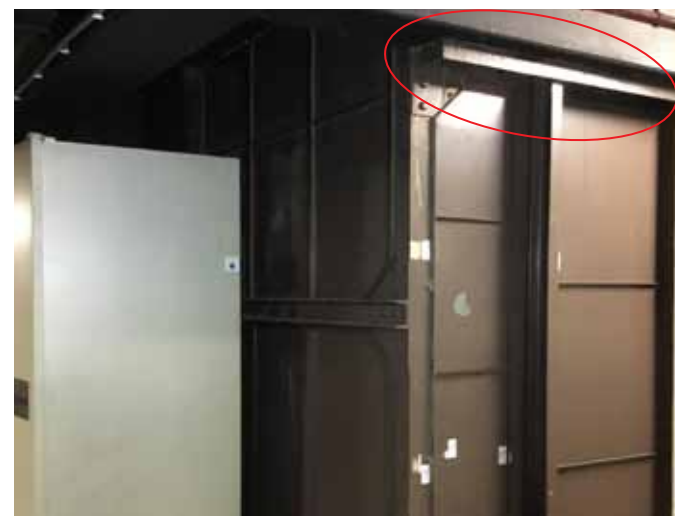
afb 21 - Linkerzijwand liftschacht op kelderniveau, huidige situatie, met rechts de dichtgezetten deuren waarboven de ophanging. De zes glasruiten zijn vervangen door in het raamprofiel gelaste plaatjes

Onder atriumniveau, in de kelder, is de schacht in 1974 niet van bekleding voorzien. Aan de zijwand van de liftschacht is de overeenkomst met de ontwerptekening (afb 20) nog goed te zien, zij het dat de glasruiten zijn vervangen door opgelaste staalplaatjes (afb 21).

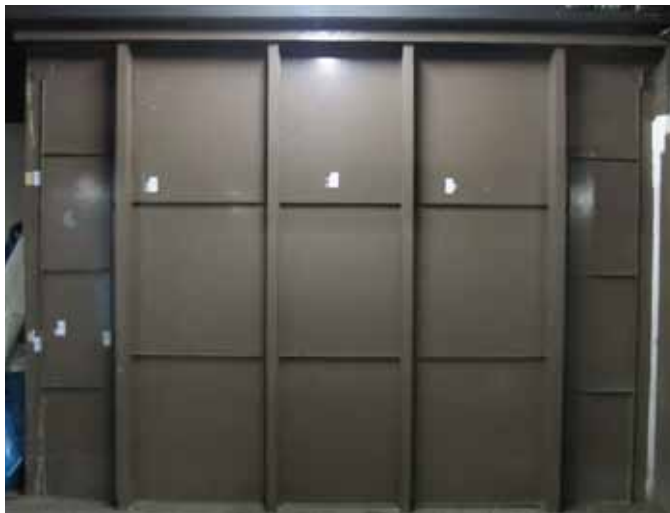
Zoals blijkt uit de constructietekening van Duyvis was de liftkooi in de kelder aan beide zijden toegankelijk. De deuropening aan de atriumzijde is nu in de kelder dichtgezet met stalen profielen en stalen afdichtingsplaten. Naast de dichtgezette deuropening zijn twee smalle hoge stroken zichtbaar (conform de Duyvis tekening) waar op de raamprofielen metalen platen zijn geschroefd. Ook zijn de dorpel van de deuropening en de ophanging nog zichtbaar (afb 22). Naast de voormalige liftdeur is nog een liftknop aanwezig binnen het huidige pomphuisje (afb 23).<sup>(2)</sup> Dat deze van de lift uit 1950 stamt is aannemelijk door de naam 'Duyvis', net als in het renvooi van de constructietekening uit 1949 (afb 25).

afb 22 - Deurenwand atriumzijde in de kelder met smalle raamstroken naast dichtgezette deuropening. Boven de deuropanging (rails van schuifdeuren), onder een slijtdorpel over de gehele breedte

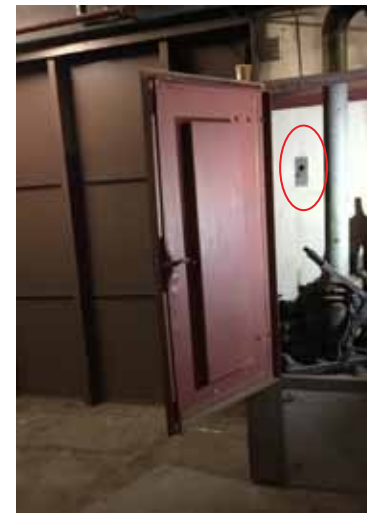
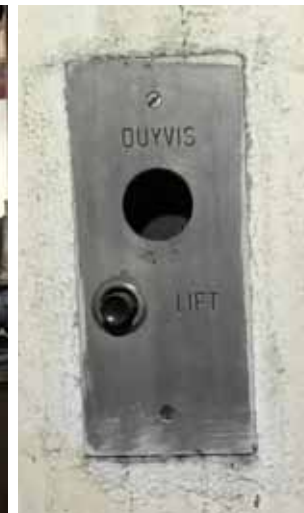
afb 23 - (A) Pomphuisje naast het motorhuis met daarin (B) de liftknop van de Duyvis lift

(2) Het pomphuisje moet dus van na 1950 stammen, en dateert mogelijk uit 1959 toen de Duyvislift werd vervangen. Vermoedelijk is het pomphuisje hier geplaatst om bij (grond)wateroverlast de naastgelegen liftput droog te kunnen pompen

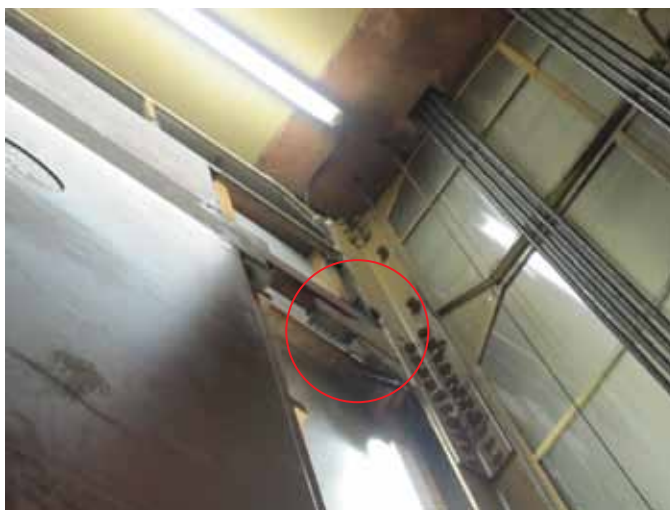
afb 27 - Afgezaagde raamstijlen op de tweede verdieping van de liftschacht, herbruikt om de nieuwe liftdeuren te verbinden aan de zijwanden van de schacht. Bovenin is nog een glasstrook over de gehele breedte van de liftschacht te zien, onder het met hout betimmerde dubbele plafond waarachter zich de hijskatrollen bevinden.

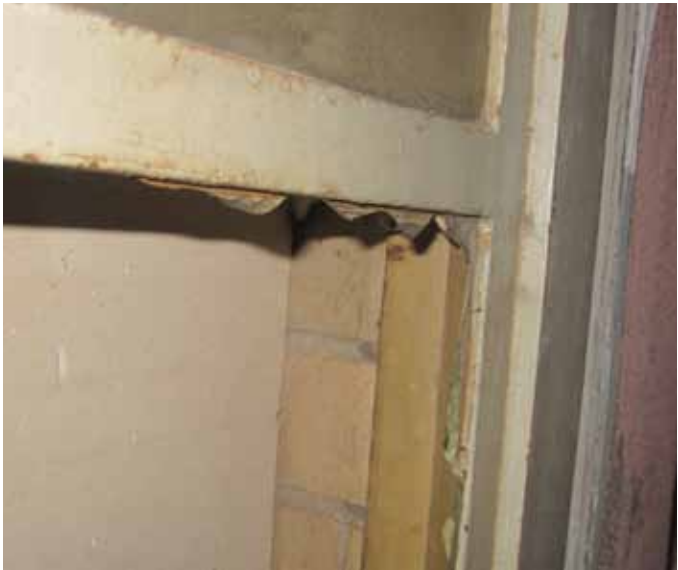
afb 30 - Aansluiting van de zijwand van de tussenruimte van de begane grond op de atriumgevel. De onderste ruit is gebroken. Daarachter de aansluiting van de gipsblokkenwand uit 1973 op de gevel.

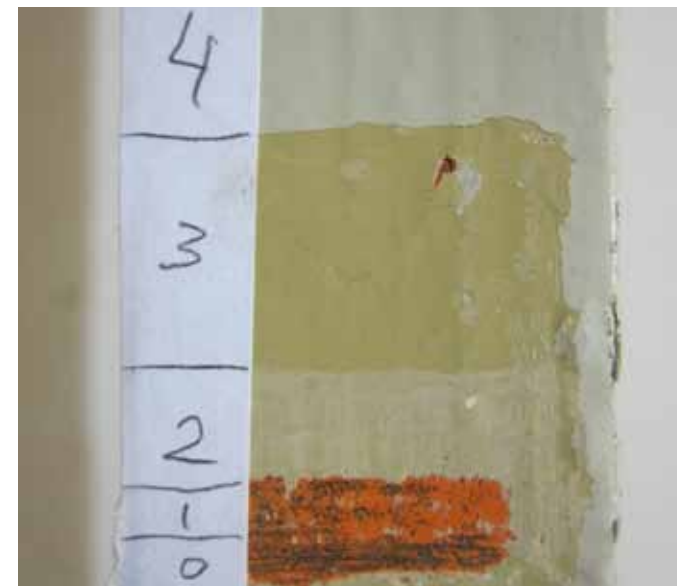
afb 32 - Lagenpakket op een glasroede van de ruimte van de eerste verdieping (interieurzijde). Op een menielag (1) is eerst een lichtgele afwerking in twee lagen aangebracht (2/3), daarna een lichte geelgrijze afwerking (4) (stratigrafie 2.16)

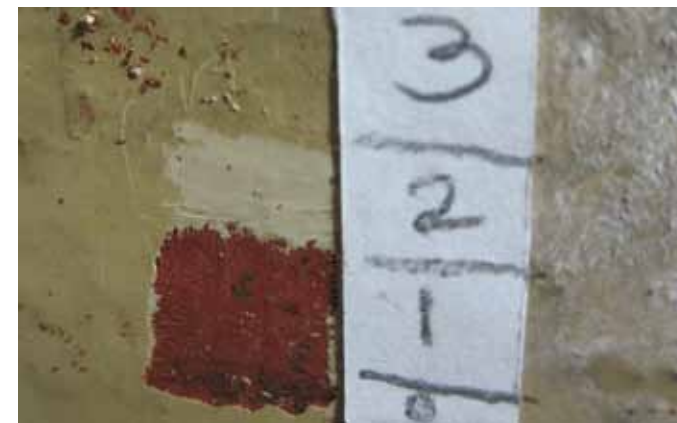
afb 33 - Lagenpakket een schoor op atriumniveau (exterieur). Op het metaal (0) is een menie (1) te zien en daarna in twee lagen de lichtgele afwerking (2/3) in (vermoedelijk) olieverf (stratigrafie 2.21).

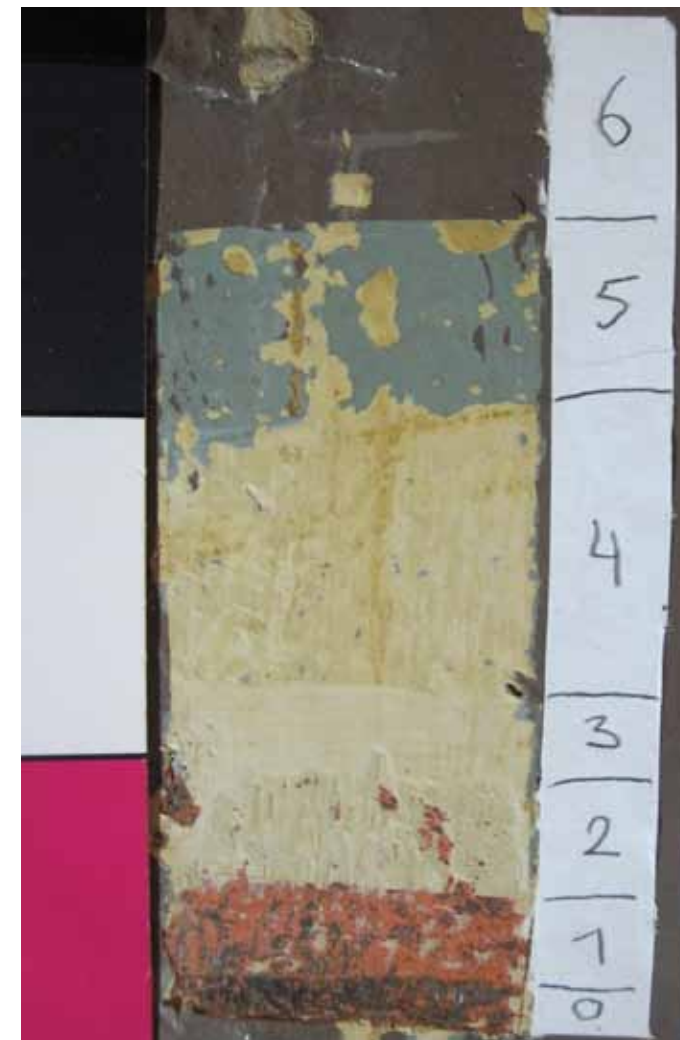
Twee panelen in de opening (stratigrafie 2.10 en 2.11) tonen onder de grijze afwerking een bonte kleurentrap. Dit wil waarschijnlijk zeggen dat deze platen van elders afkomstig zijn en zijn hergebruikt, typisch voor de wederopbouwperiode waarin men zuinig met materiaal moest omgaan. Lokatie 2.12 heeft op de menielaag alleen een grijze en bruine zichtlaag. Zie ook bijlage 2.3 *Schacht onder atriumpeil*.

< afb 34 - Liftschacht in de kelder met nieuwe invulling in de dichtgezette deuropening (in rood kader) en besproken onderzoekslocaties

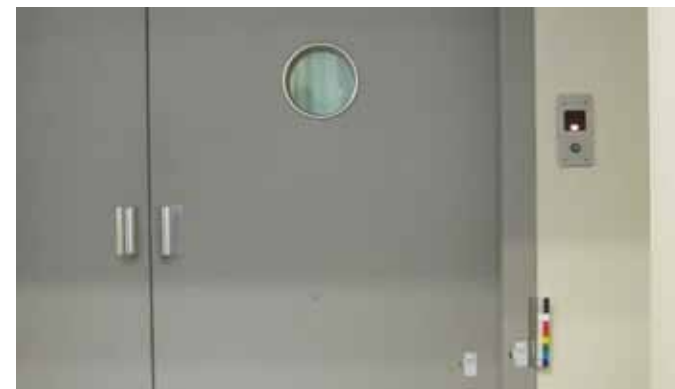
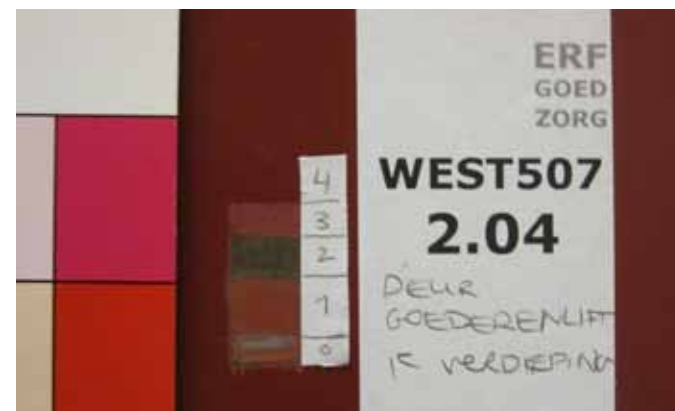
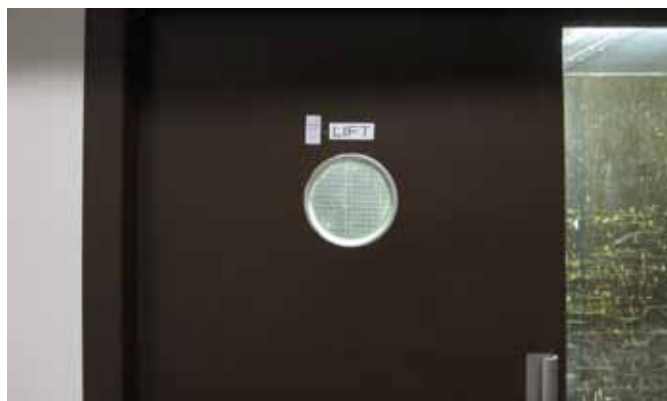
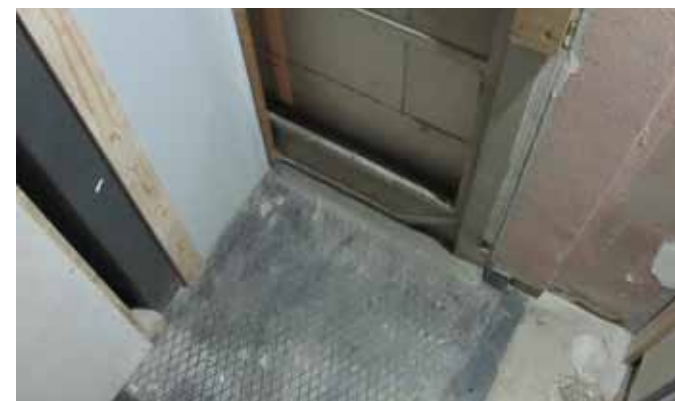
> afb 36 - Verschillende huidige uitmonsteringen van de buitenzijdes liftdeuren op (A) 2e etage (lichtgrijs), (B) 1e etage (donkerrood), C (kozijn ipv deur, links) blauwgrijs en (D) kelder (donkerbruin)

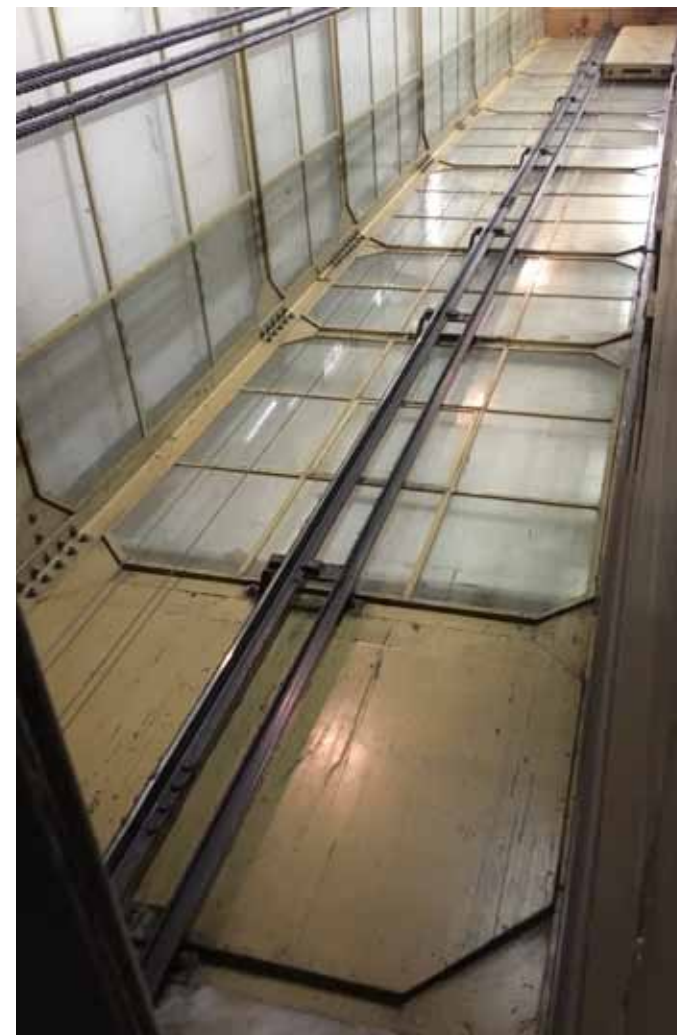
afb 38 - De linkerkant van de liftschacht aan de binnenzijde. Stijlen en regels van de schacht zijn verbonden met geboude knieverbindingen. Onderaan de betonnen atriumvloer met daarboven een metalen schopplaat tot aan het peil van de begane grondvloer. Bovenaan het plafond op dakrandhoogte en het contragewicht van de liftkooi. Rechts de recentere deurenwand uit 1959.

Er lijkt vooralsnog een weinig ingrijpende restauratie nodig om de liftschacht in oude luister te herstellen.
