U-profiel goederenlift

Laagopbouw	Kleurcode NCS	Detailfoto monsterlocatie	Detailfoto locatie	<p style="text-align: right;">ERF GOED ZORG</p> <p style="text-align: center;">WEST507 2.14</p> <p>E: info@erfgoedzorg.nl M: +31(0)6 5368 3274</p>
Groene huidige afwerking	8010-Y10R

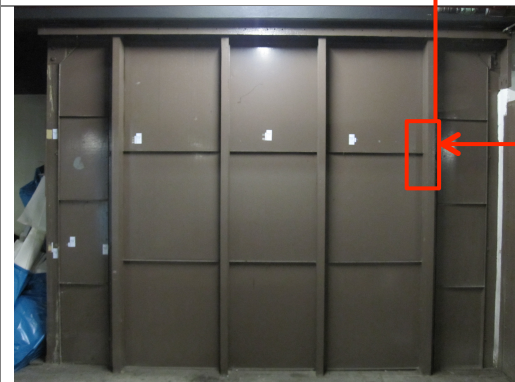
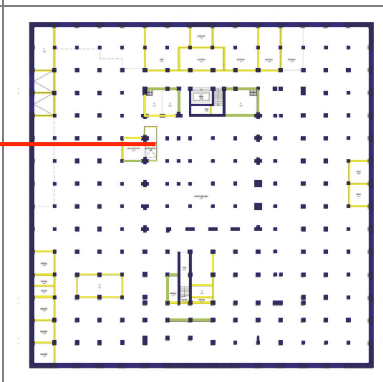
Opmerkingen:
Dit U-profiel is aangebracht in '59 op het moment dat de schuifdeur werd dichtgezet.
Daarom zijn er maar weinig verflagen aangetroffen. De grijze verflaag is mogelijk de eerste afwerking.

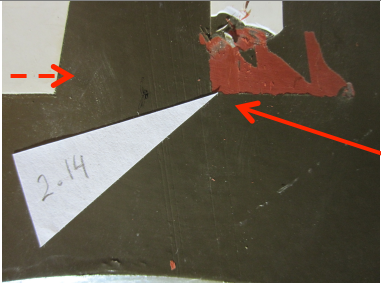
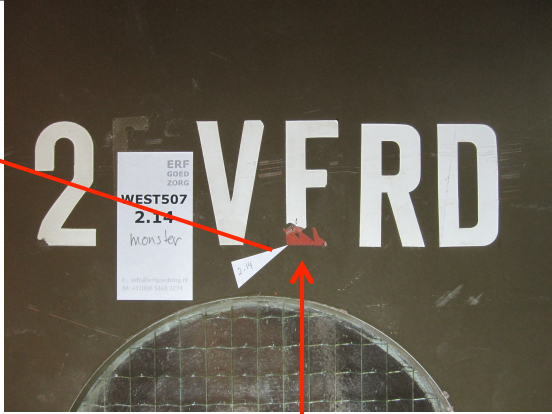
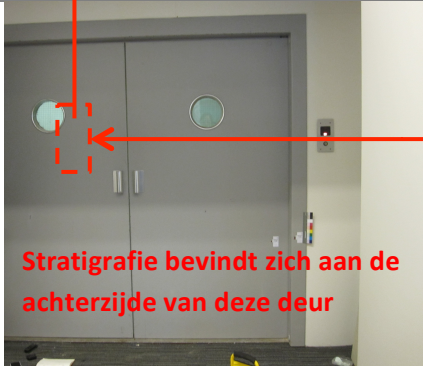
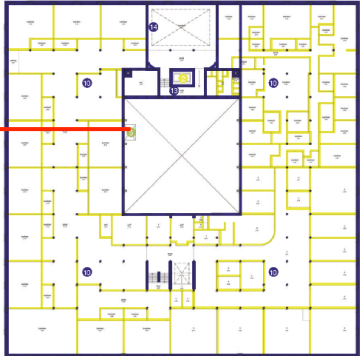
<p>Opmerkingen: Aan de binnenkant van de lift is de groene kleur op de deur zichtbaar. Dit monster is genomen om de groene verflaag te kunnen analyseren en te vergelijken met groene verflagen op de andere liftelementen.</p>			<p>Deur goederenlift binnenkant</p>

<p style="color: red;">Stratigrafie bevindt zich aan de achterzijde van deze deur</p>	<p>2^e etage</p>

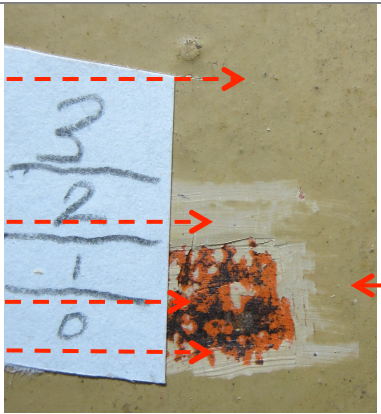
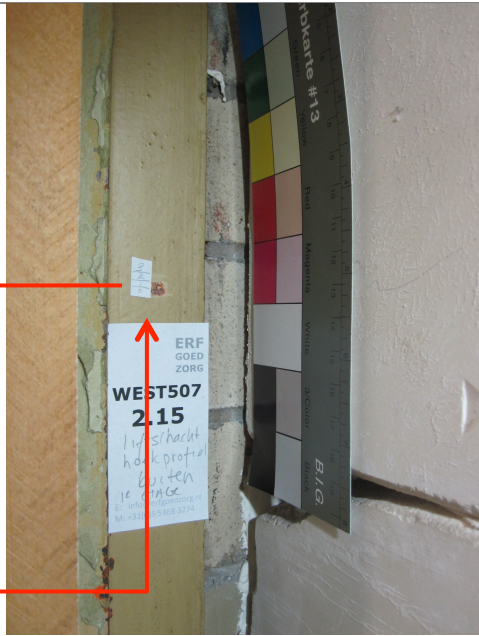
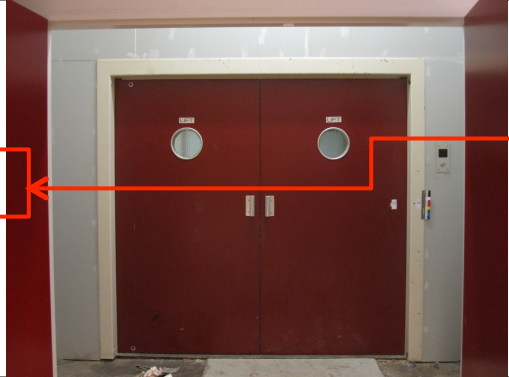
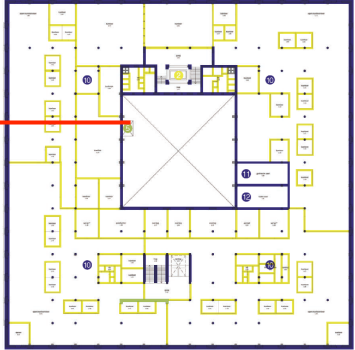
<p>Opmerkingen: Dit metalen hoekprofiel bevindt zich zowel aan de atriumzijde als aan de interieurzijde van de lift. Deze stratigrafie bevindt zich aan de atriumzijde (buitenkant). Hier is slechts een verflaag aangetroffen, waarschijnlijk de eerste afwerking van de liftschacht.</p>			<p>Hoekprofiel exterieur zijwand liftschacht</p>

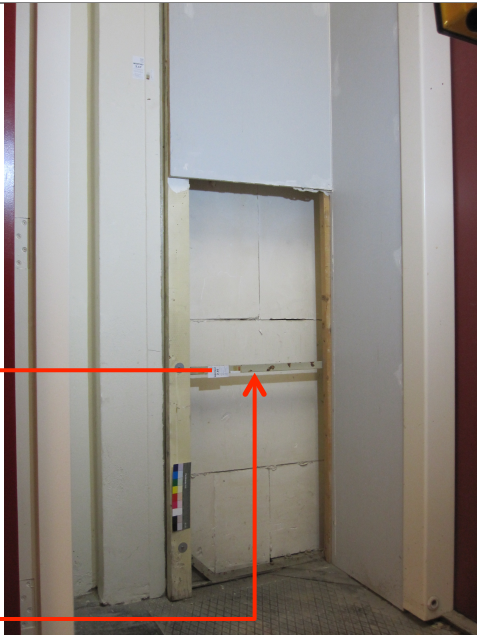
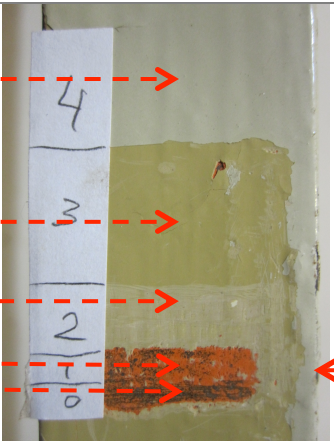
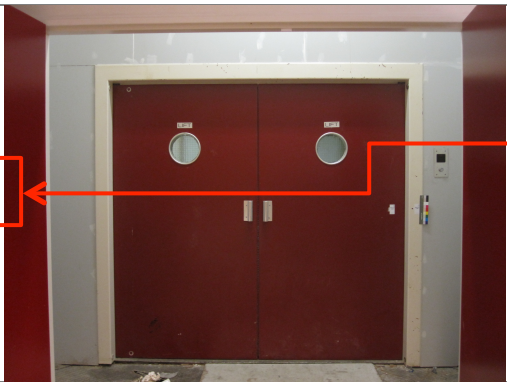
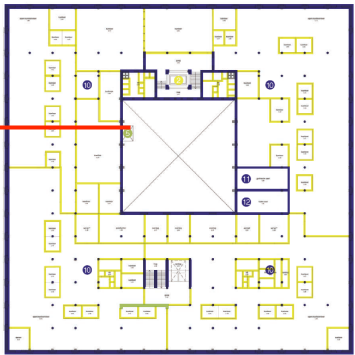
<p>1^e etage</p>
<p>Opmerkingen: Op dit T-profiel tussen de ramen van de liftschacht is in vergelijking met 2.15 een extra lichtgele verlaag aangetroffen (laag 4). Deze moderne verlaag kan makkelijk gescheiden worden van de originele lichtgele verlaag. De raamstijl is uit het zicht geraakt in 73, toen er een gipsplaat voor werd gezet.</p>			<p>Raamstijl interieur zijwand liftschacht</p>

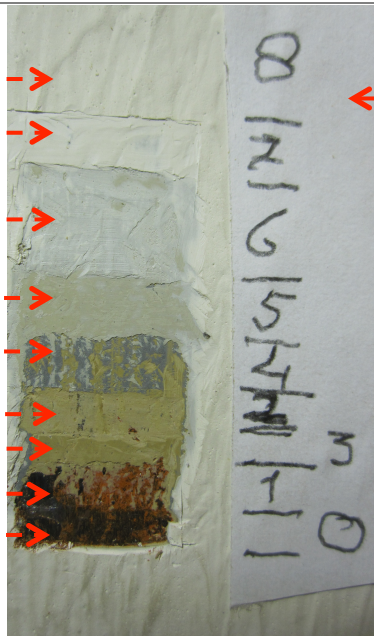
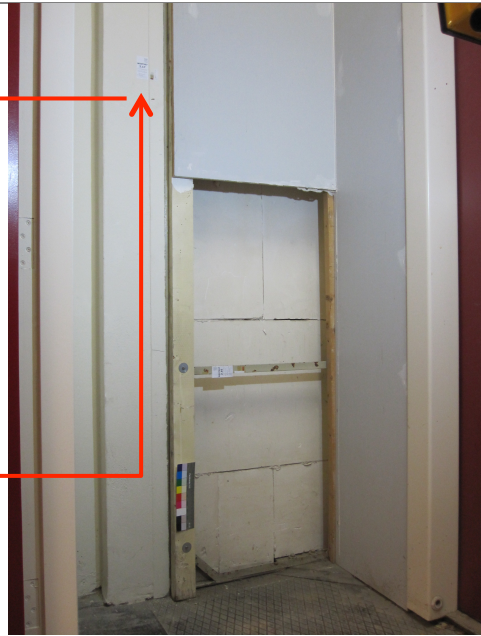
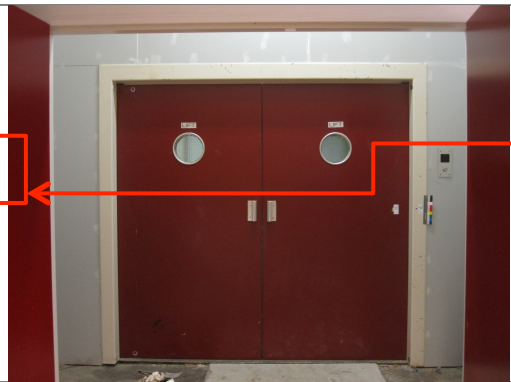
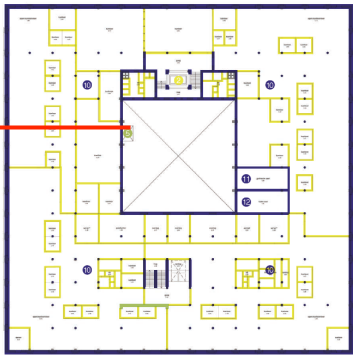
7	Crème	0603-Y20R			
6	Lichtgrijs	1502-B			
5	Geelgrijs	2005-Y20R			
4	Donkergrijs	technische laag			
2	Geel	3020-Y10R			
3	Lichtgeel	3020-Y10R			
1	Menie				
0	Metaal				
Opmerkingen: Laag 4 is een technische laag. Laag 2 en 3 zijn omgewisseld. De lichtgele lagen 2 en 3 en de geelgrijze laag 5 zijn harde verflagen, mogelijk olieverf. Laag 6, 7 en 8 zijn moderne verflagen.			Hoekproefiel interieur zijwand liftschacht
