Betreft : Boomcontrole iepen
Louise de Coligny laan 1
Vlaardingen

Opdrachtgever : De heer A.J. Hordijk
Contactpersoon : De heer A.J. Hordijk
Rapport/projectnummer : P181249/BVC/MJH
Datum afgifte : 15 februari 2018

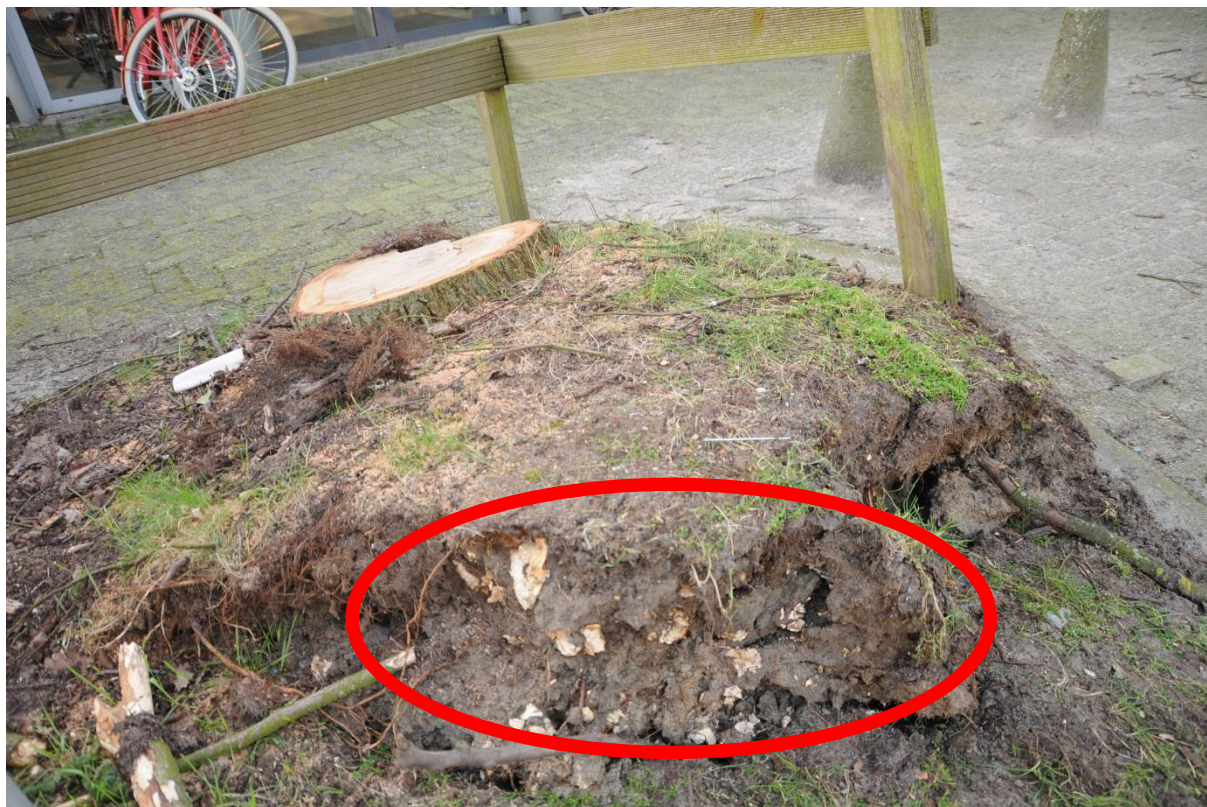
De oorzaak van de omgevallen iep is ontstane wortelschade. Deze wortelschade heeft geresulteerd in wortelsterfte en uiteindelijk in wortelrot. Bij de afgelopen storm is deze boom met een marginale stabiliteitskluit gekiept. De wortelschade is ruim 10 jaar geleden ontstaan. Dit is terug te lezen aan de afgezaagde stobbe. Groeiringsbeoordeling van de stobbe leert een sterke groeiremming in de afgelopen tien jaar gelet op de smalle groeiringsen.

Afbeelding 1. Gekiepte iep met rotte wortels

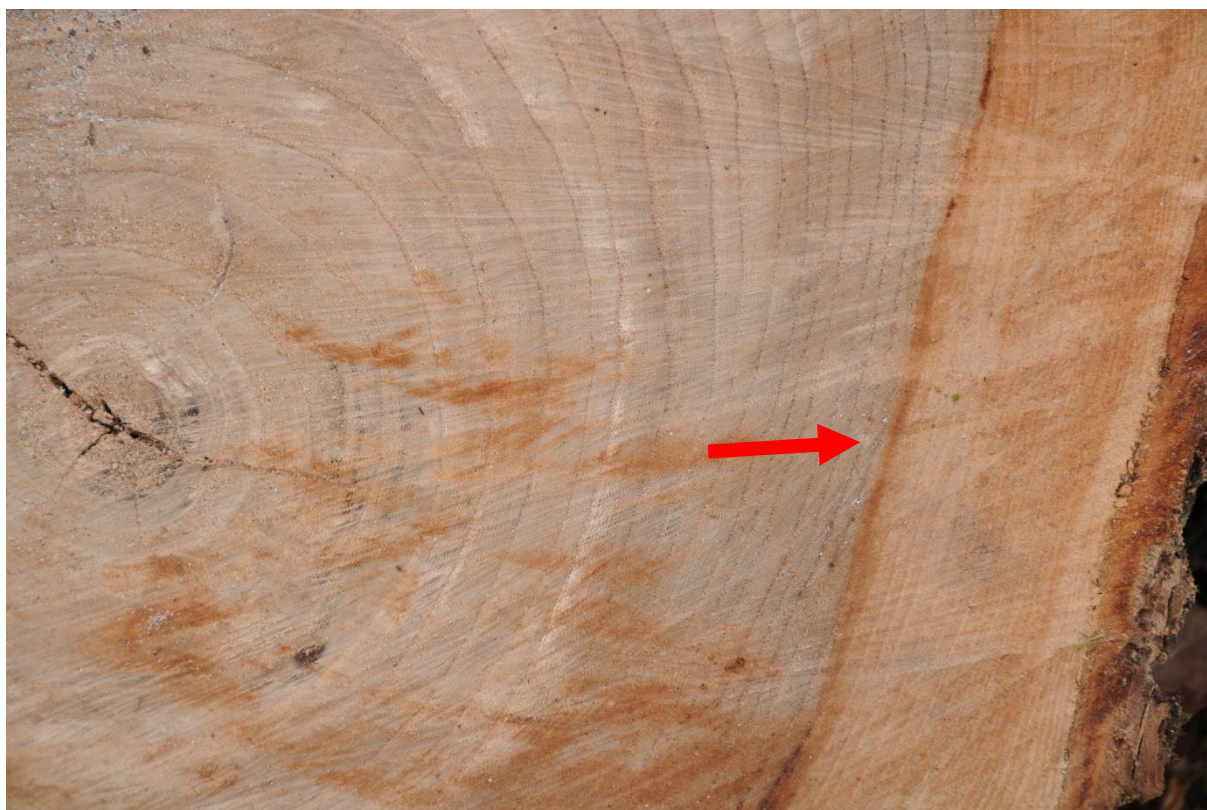
Afbeelding 2. Aangepijld , intrede groeistagnatie

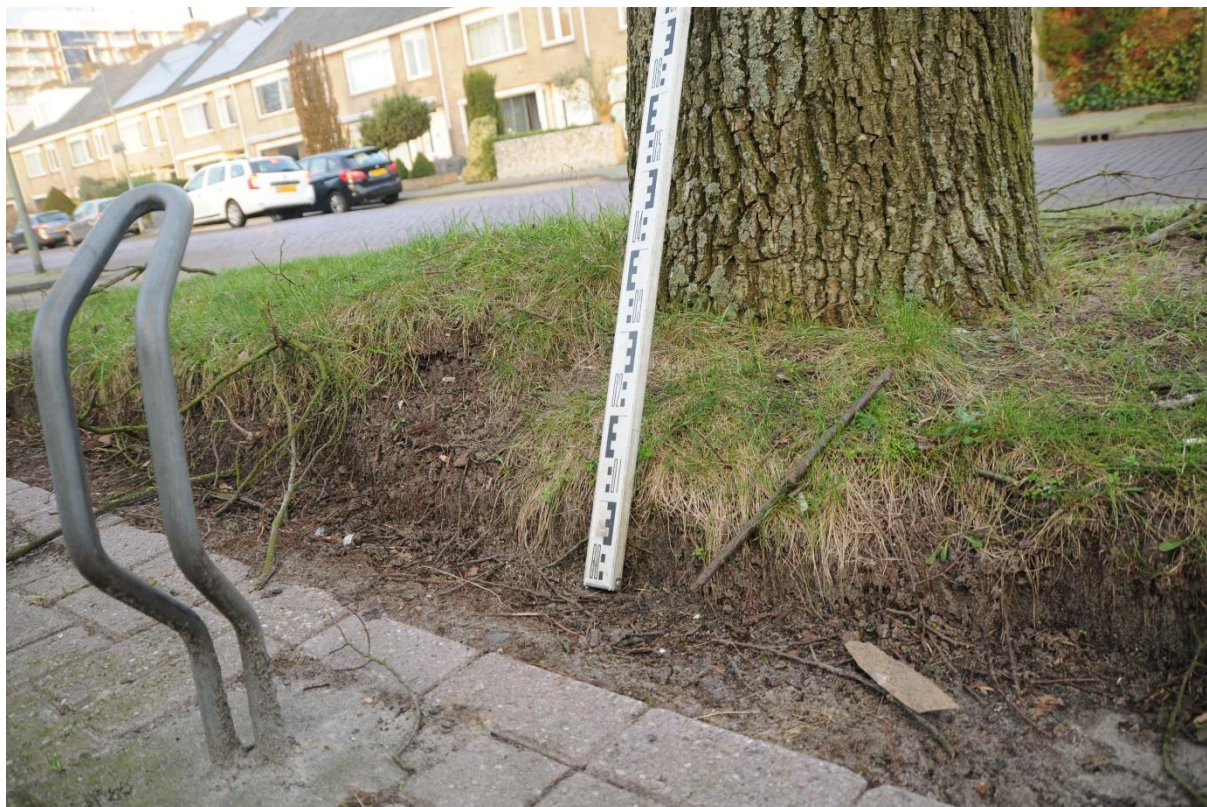
Alle zes iepen zijn risicobomen vanwege risico op takbreuk door de aanwezigheid van dik dood hout. Daarnaast zijn deze iepen risicobomen vanwege een vermoedelijk instabiliteitsrisico door een zichtbaar profielverschil en mogelijke wortelschade met als gevolg een verminderde stabiliteitscapaciteit.

Afbeelding 3. Profielhoogteverschil tussen bestrating en stamvoetbasis

Dat er een groot profielverschil is en een groeikrachtvermindering gelet op dik doodhoutvorming is een feit. Gelet op alle symptomen en de reeds omgevallen iep zou als hypothese gesteld kunnen worden dat de gestelwortels zijn beschadigd en aangetast en dat hierdoor een verhoogd risico op instabiliteit aanwezig is. Gelet op de vermoede instabiliteitsgebreken is het noodzakelijk om een aanvullend stabiliteitsonderzoek te verrichten door het uitvoeren van een stabiliteitsproef. Door dit nader technisch onderzoek wordt de stabiliteit van deze iepen op gecontroleerde wijze beproefd en inzichtelijk gemaakt. Aan de hand van de verkregen meetwaarden kan concreet worden geadviseerd of de iepen gehandhaafd kunnen blijven of verwijderd dienen te worden.

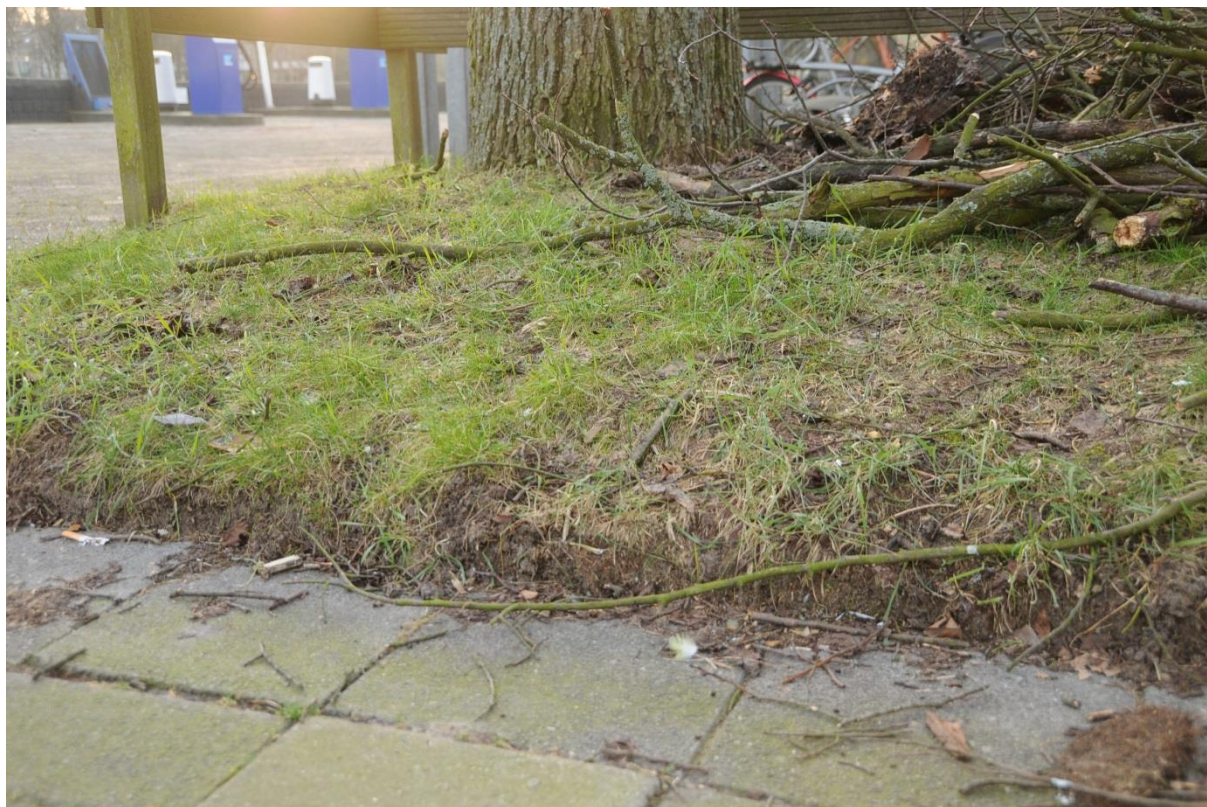
Afbeelding 4. Profielhoogteverschil tussen bestrating en stamvoetbasis
