Datum 18 april 2018  
Ons kenmerk DD/TK/300.2810-1  
Onderwerp Nader onderzoek 2 bomen

In opdracht van de gemeente Bronckhorst heeft Terra Nostra op 4 april 2018 nader onderzoek uitgevoerd bij 2 bomen. Het gaat om een zomereik aan het Nicodemuspad te Hengelo (GLD) en een zomereik aan de Molenweg ter hoogte van huisnummer 34 in Achter – Drempt.

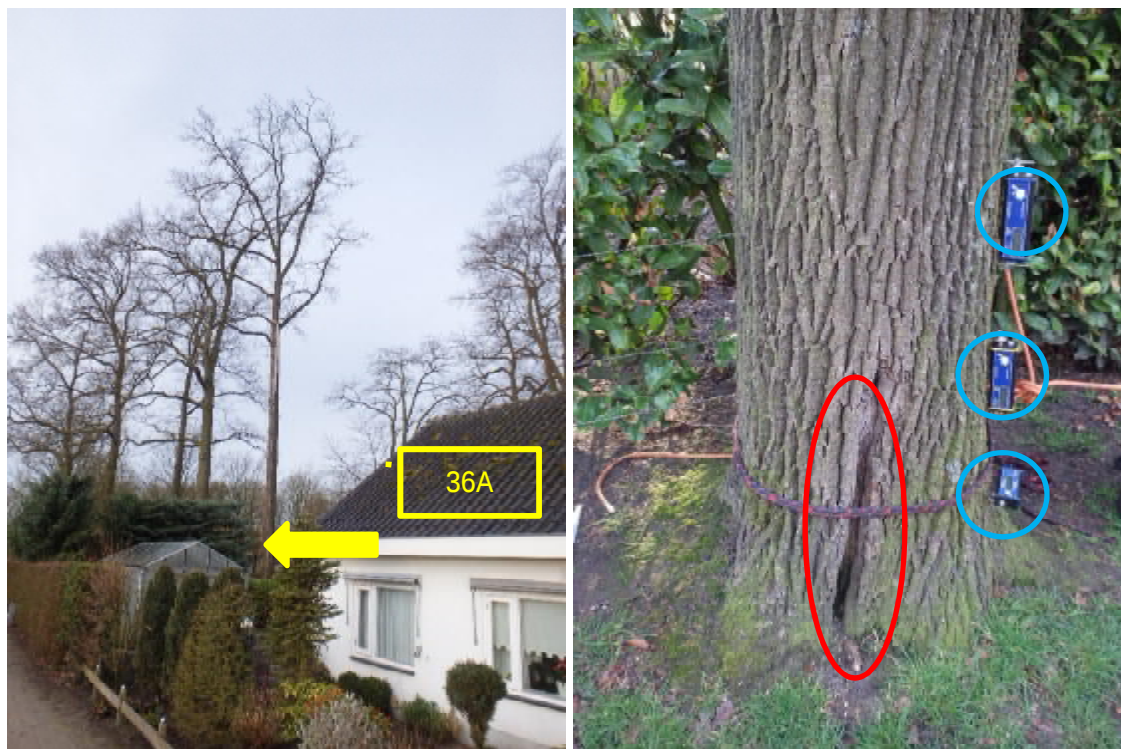
Foto 1: Beeld van de standplaats van de zomereik. Rechts een beeld van de stamvoet met oppervlakkige beschadiging (rode ovaal). Op de afbeelding rechts zijn de posities van de bij de trekproef gebruikte sensoren te zien (blauwe cirkels).

| Kenmerk | Omschrijving |
|---|---|
| Gebreken: | Kroonsterfte zorgt voor afgestorven takken dikker dan 4 cm en langer dan 1 meter. De kroon is open, heeft een beperkte vertwijging. Met name dun twijghout is ondervertegenwoordigd. In de stamvoet is een smalle verticale beschadiging aanwezig in de bast. Het spinthout ligt hier bloot, er kon met kloppen en prikken geen houtrot worden vastgesteld. De boom is bezig de beschadiging te overgroeien, het tempo is laag. |

De boom voldoet op dit moment niet aan de eisen van de Nederlandse Eurocode voor windbelasting. De boom scoort op stabiliteit waarden lager dan 1,0. Dit betekent dat er een licht verhoogd risico is op windworp (omvallen van de boom) bij windkracht 12 in de bladperiode.

Te zien is ook, dat de boom wat betreft stabiliteit lager scoort dan op basis van de boomverhoudingen verwacht mag worden. Dit komt tot uitdrukking in de lagere stabiliteitsscores (0,88 en 0,94) ten opzichte van de basisveiligheidsfactor van 1,4. Een verklaring werd in het kader van dit onderzoek niet vastgesteld. Samenvattend is sprake van afnemende stabiliteit.

1. Het uitvoeren van een kroonreductie binnen 8 weken, hierbij de boomhoogte met 3-4 meter verlagen. Overig tak- en twijgvolume dient intact te blijven, inclusief waterlot op gesteltakken. Eerstvolgende herhaling van de trekproef is te voorzien in 2021;
2. Het verwijderen van de boom binnen 8 weken, op deze of een alternatieve locatie herplant toe te passen.

Vanuit praktisch oogpunt heeft het de voorkeur de boom te vervangen. De boom kan weliswaar 5-10 jaar in verkleinde vorm behouden blijven, maar vraagt om een periodieke investering in de vorm van nader onderzoek. Het rendement van deze investering is, gezien de huidige conditie en verschijningsvorm van de boom, laag.

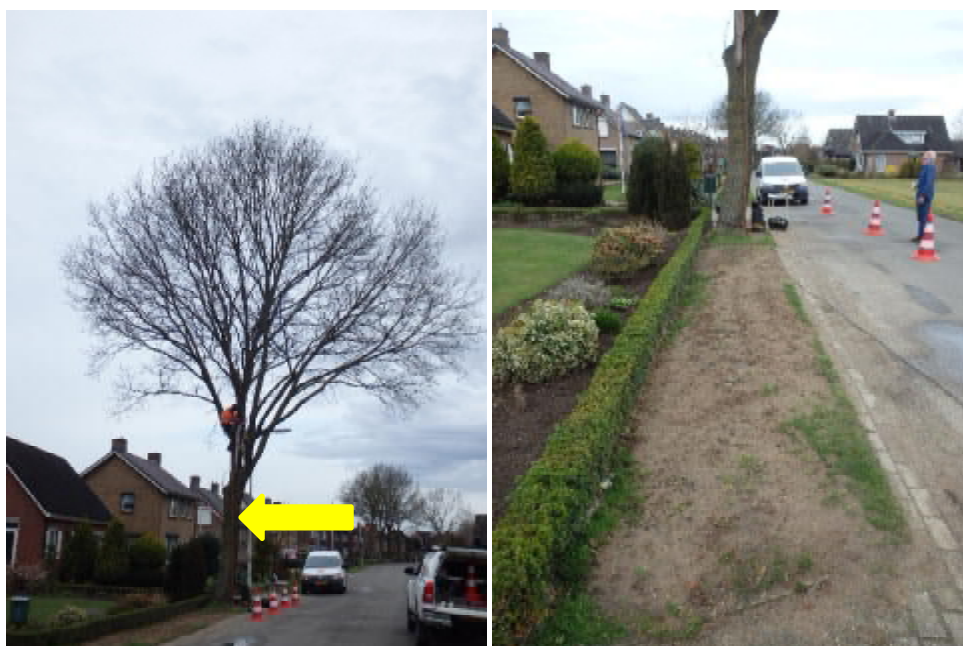
Foto 2: Beeld van de standplaats van de zomereik. Rechts een beeld van standplaats.

Tijdens de storm van 18 januari 2018 heeft een breuk van de waterleiding plaatsgevonden nabij de stamvoet aan westzijde.

| Kenmerk | Omschrijving |
|---|---|
| Gebreken: | Parallel aan de Molenweg is in de standplaats van de zomereik een waterleiding gesitueerd in de grond. In de doorwortelde zone aan westzijde van de stamvoet heeft tijdens de storm van 18 januari 2018 breuk van de waterleiding plaatsgevonden. De breuk is hersteld, onduidelijk is of en zo ja hoeveel wortelvolumen tijdens de herstelwerkzaamheden is verwijderd. Enkele losse en door lichtgebrek afgestorven takken aanwezig in de kroon. |

De boom voldoet op dit moment niet aan de eisen van de Nederlandse Eurocode voor windbelasting. De boom scoort op stabiliteit waarden beduidend lager dan 1,0. Dit betekent dat er een verhoogd risico is op windworp (omvallen van de boom) bij windkracht 12 in de bladperiode.

Te zien is ook, dat de boom wat betreft stabiliteit fors lager scoort dan op basis van de boomverhoudingen verwacht mag worden. Dit komt tot uitdrukking in de lagere stabiliteitsscore (0,51) ten opzichte van de basisveiligheidsfactor van 1,0. Dit is te verklaren door het wegvallen van stabiliteitswortelfunctie aan westzijde. Uit de praktijk is bekend, dat bomen zich verankeren door wortels te laten groeien in open, vrije grond maar ook door direct onder ingegraven objecten en infrastructuur te wortelen. De wortels zoeken hierbij naar de weg van de minste weerstand. In kabeltracés is vaak sprake van een lagere verdichting van de bodem, waardoor wortels de neiging hebben zich hierin te concentreren en parallel aan de kabelrichting te groeien.

Doordat de boom in de komende bladperiode onvoldoende stabiel is en er geen kans is op tijdig herstel, is het uitvoeren van een beheeringreep binnen 4 weken noodzakelijk. Dit geeft de volgende opties:

1. Kroonreductie leidt rekenkundig gezien tot een acceptabel resultaat bij verwijdering van circa 3,5 meter taklengte rondom. Bijlage 4 bevat een scenario waarin deze ingreep wordt doorgerekend. Het betekent een afname aan kroonoppervlak van circa 111 m<sup>2</sup> naar 60 m<sup>2</sup> (circa 45%). De ingreep gaat gepaard met een grote aanpassing van de verschijningsvorm van de boom. Vanuit biologisch oogpunt is volledig kroonherstel binnen 8-10 jaar mogelijk. In verband met de wortelschade en mogelijke ontwikkeling van hout-parasitaire schimmels ter hoogte van afgetrokken wortels, dient de zomereik als attentieboom beheerd te worden. Dit betekent een jaarlijkse visuele inspectie. Een eenmalige herhaling van de trekproef is dan van toepassing in 2021.
2. Vervangen van de boom. Bij herplant een voorziening treffen zodat wortels zich niet onder kabels en leidingen kunnen verankeren.

Vanuit vakmatig oogpunt gaat de voorkeur uit naar het behouden van de boom. De soorteigenschappen en conditie van de boom zijn zodanig, dat het wortelverlies gecompenseerd zal worden met nieuwe wortels. Verder is de verwachting dat de boom zijn kroonvolume volledig zal herstellen na de kroonreductie.
