WEST507 - transformatie Oceaanhuis

Kleurhistorisch onderzoek en bouwhistorische verkenning

**Historische ontwikkeling van de afwerking van twee
dubbele personenliften met hun liftgebieden**

28 april 2017

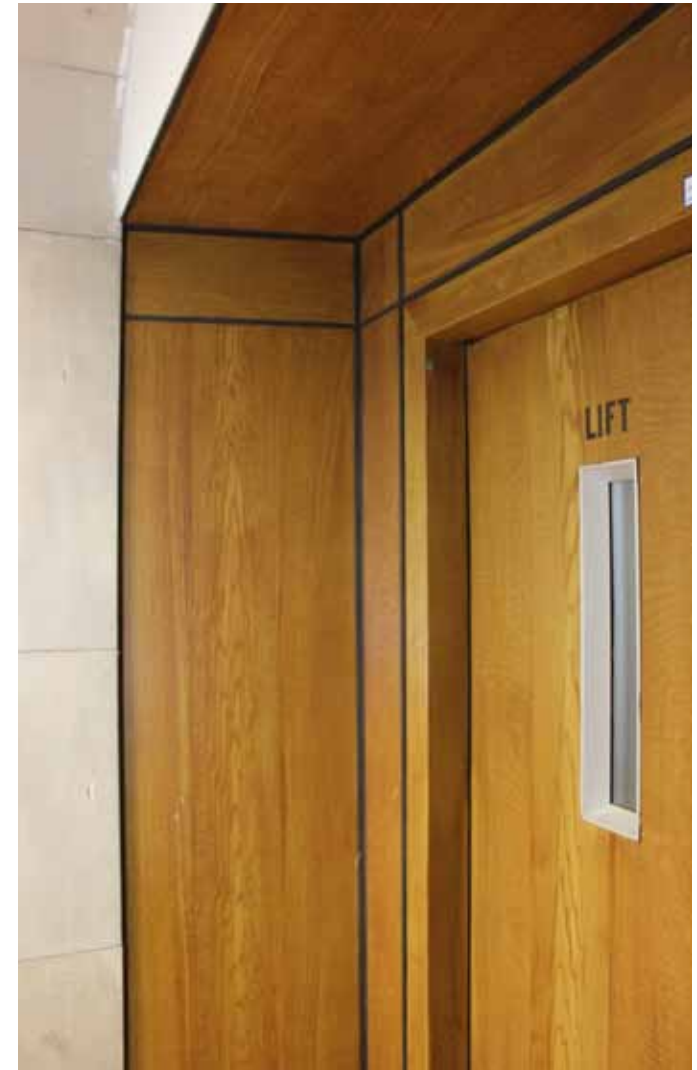
De houtimitatie die in het zicht is op de liften en de wanden van de liftgebieden is een blonde eikenhoutimitatie (afb 14). De imitatie creëert de illusie van houtpanelen, opgebouwd uit verticale planken. Op de liftkozijnen is een houten deurkozijn geïmiteerd. De wanden van de liftgebieden zijn met sierlijstjes opgedeeld in verticaal en horizontaal aangebrachte panelen. Het merendeel van de planken imiteert *en dosse* gezaagde planken door vlamtekening in het hout. Enkele planken imiteren kwartiersgezaagd hout met de voor eikenhout zo kenmerkende spiegeltekening (afb 15).

afb 14 - Blonde eikenhoutimitatie op de noordelijke liften

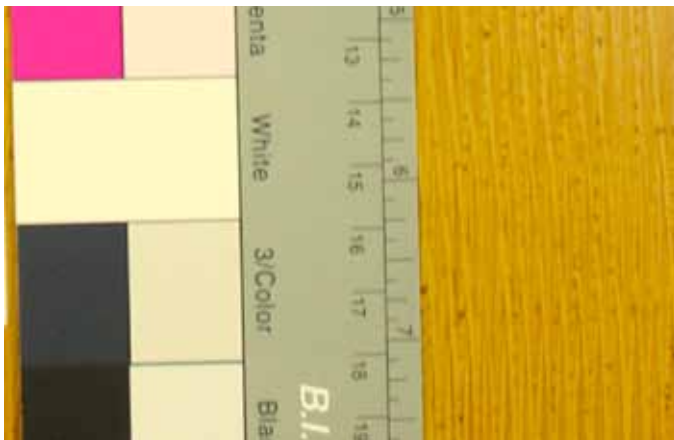
naar beneden. In zijn algemeenheid oogt de houtimitatie op de noordelijke liften donkerder doordat de sauslaag zwaarder is aangezet dan bij de zuidelijke liften (afb 17 A en B). Op de zuidelijke liften lopen de planken visueel enigszins in elkaar over. De grens is hier voornamelijk aangegeven met een potloodlijntje (afb 18).

afb 17 A - Blonde eikenhoutimitatie op zuidelijke liften

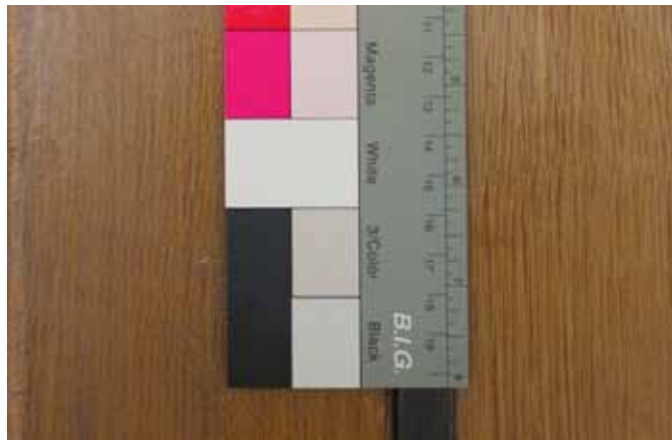
afb 17 B - Donkerblonde eikenhoutimitatie op noordelijke liften

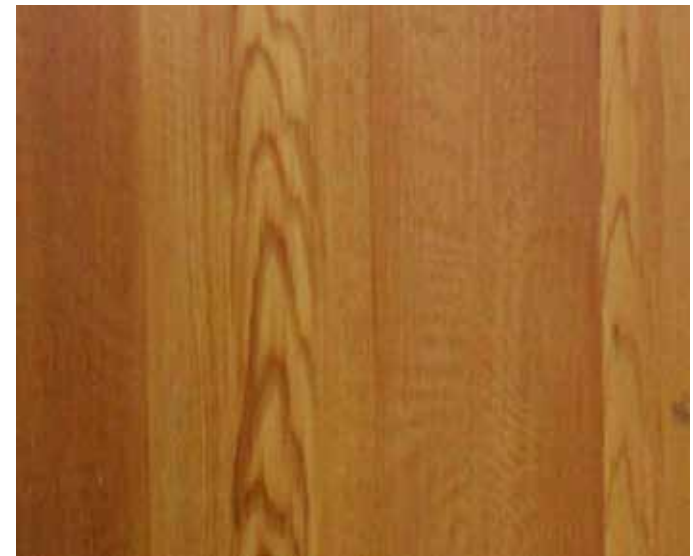
afb 16 - Bij de noordelijke lift is de scheiding tussen planken duidelijk zichtbaar gemaakt door de aansluiting van verschillende tekeningen

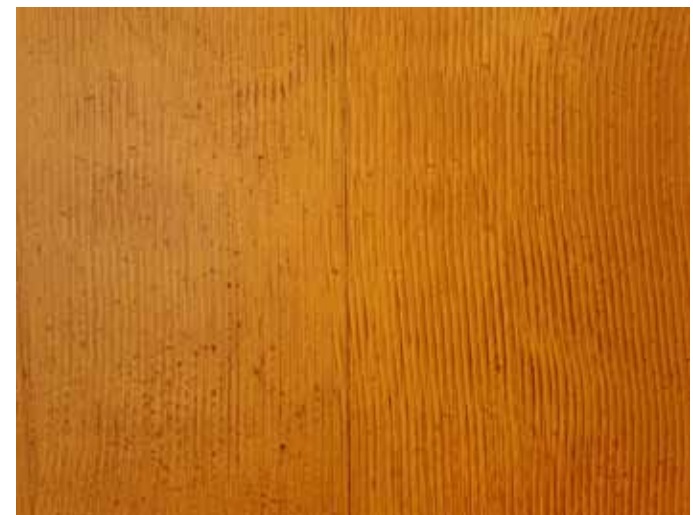
afb 18 - Bij de zuidelijke liften is de scheiding aangegeven met een potloodlijntje en lopen de nerftekeningen enigszins in elkaar over

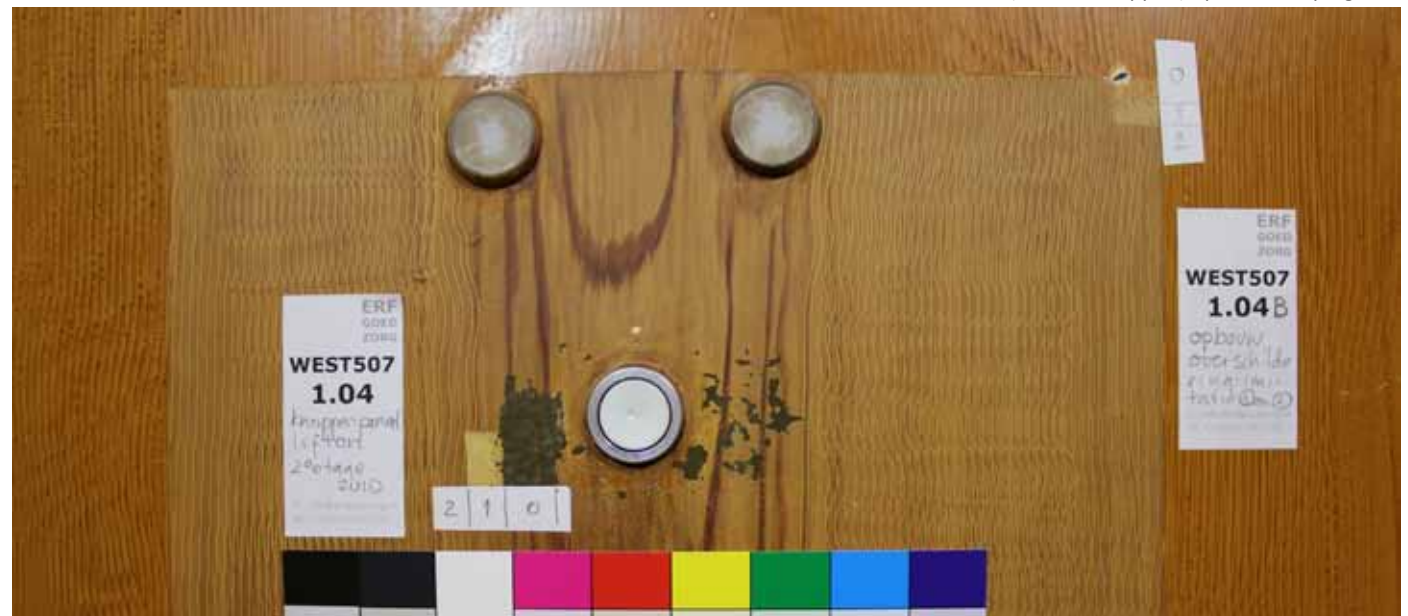
(houtimitatie 2). Elders op hetzelfde onderdeel is houtimitatie 2 direct op de drager aangebracht (afb 20). Anders dan de eerste houtimitatie vertoont houtimitatie 2 geen glans. De binnenzijde van de liftdeuren vertoont ook houtimitatie 2. De verflagen van beide houtimitaties vertonen een sterke filmvorming wat op het gebruik van moderne verfsystemen zoals alkylid lijkt te wijzen.⁽⁴⁾

afb 20 - Houtimitaties 1 en 2 (rond liftknoppen) op 2e verdieping zuid

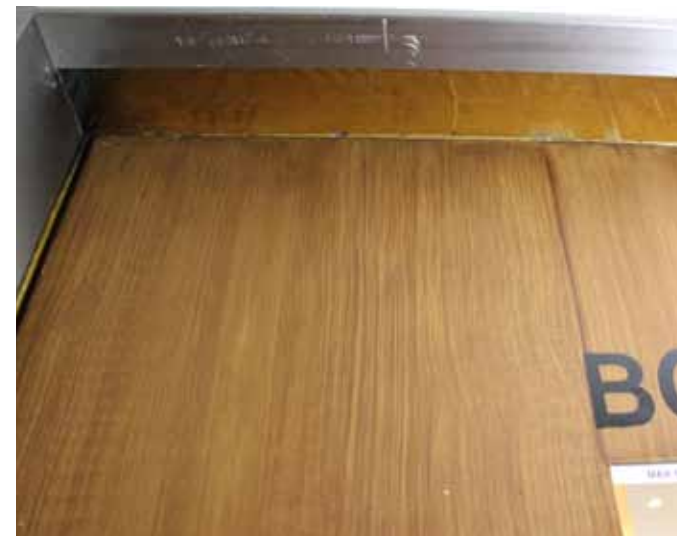
afb 23 - Binnenzijde liftdeur noordelijke liften, overschilderd met houtimitatie 2. Boven de deur is houtimitatie 1 nog te zien.

Lokaal is een tweede imitatie zichtbaar (het vierde afwerkingsstadium). Dit is eveneens een blonde eikenhoutimitatie maar net iets anders van kleur door een blekere basistoon en een koelere sauslaag. Uit de laagopbouw in verschillende onderzoekslocaties blijkt dat deze imitatie later dan de hierboven beschreven imitatie 1 is aangebracht. Elders op hetzelfde onderdeel is houtimitatie 2 direct op de drager aangebracht. Houtimitatie 2 blijkt voornamelijk te zijn aangebracht op schadegevoelige plekken: langs randen, hoeken en op greep- en schophoogte (afb 28). Enkele liftdeuren zijn aan de binnenzijde geheel overschilderd (afb 23).

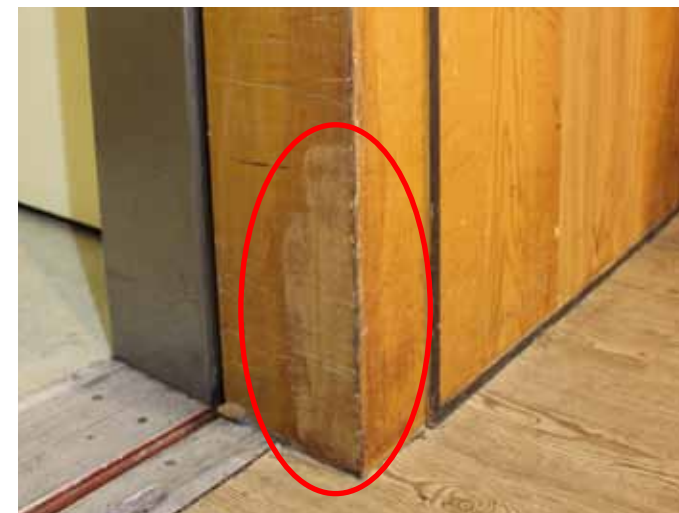
afb 28 - Houtimitatie 2, als retouche aangebracht op een slijtgevoelige plek waar houtimitatie 1 'opgeknapt' is (kozijn 2e etage zuid)

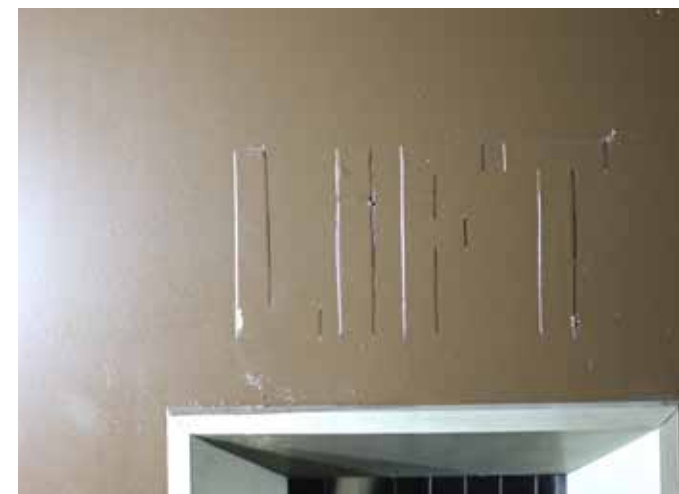
afb 30 - De plakletters LIFT op de liftdeur in de kelder (noordzijde) zijn overschilderd bij de tweede verfbeurt

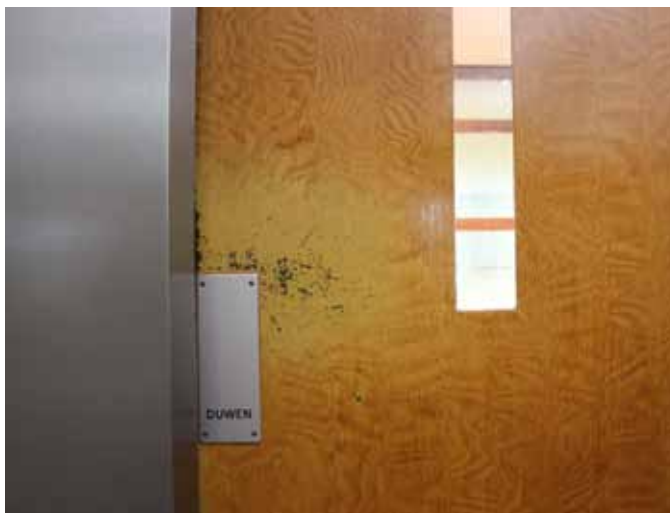
Houtimitatie 1 vertoont, zeker aan de buitenzijde van de liftdeuren en liftgebieden van de noordelijke liften veel kwaliteit. In de loop der jaren is echter slijtage ontstaan. Voorbeelden hiervan zijn slijtplekken en lacunes op schop- en greephoogte (afb 32 en 33).

afb 32 - Slijtschade in houtimitatie 1 op greephoogte. In de lacunes is het voorliggende afwerkingsstadium te zien.

Indien overwogen zou worden om de houtimitatie in het zicht te laten, dan is restauratie zeker wenselijk.

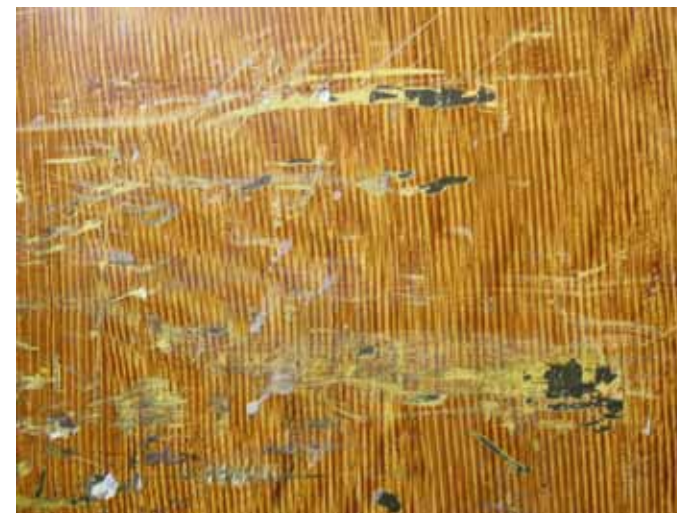
afb 33 - Slijtplekken en lacunes in houtimitatie 1 op schophoogte. De grondlaag, maar ook de technische laag en de groene afwerkingslaag uit het vorig afwerkstadium is te zien bij de lacunes.

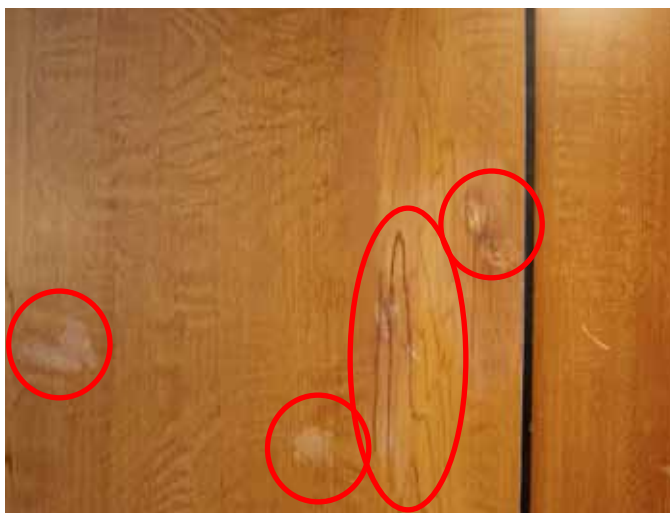
Houtimitatie 2 lijkt bedoeld als een reconstructie van houtimitatie 1; op vrijgevallen lacunes waar voorheen bijvoorbeeld een knoppenpaneel zat of waar op een zeker moment grote slijtschade was ontstaan. Met op het oog dezelfde basistoon en sauslaag zijn lokaal retouches aangebracht op geplamuurde stootschades en op krasschades (afb 34). Ook zijn op houtimitatie 1 lokaal vernisretouches aangebracht om het glansverschil bij oppervlakkige schades te camoufleren. Deze zijn herkenbaar aan het kleverige oppervlak waarin vervuiling plakt (afb 34).

afb 34 - Retouches met houtimitatie 2 op stoot- en krasschades in houtimitatie 1 (rechts) en vernisretouches (links en middenonder)

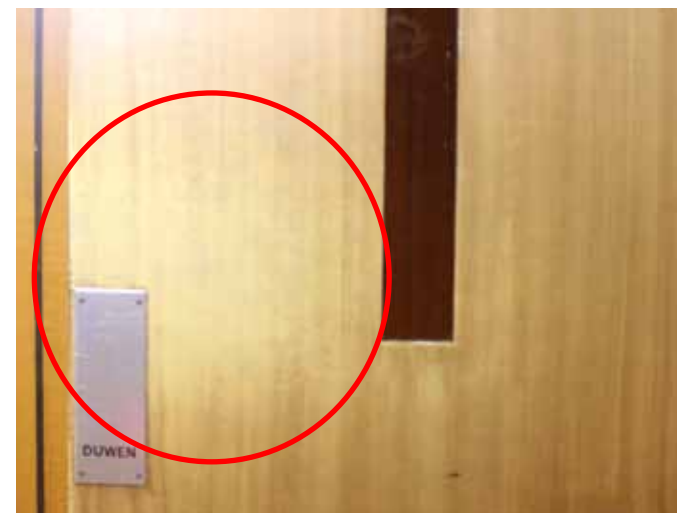
Al met al lijkt het erop dat de eerste houtimitatie lange tijd in het zicht is geweest en ook door de gebruikers werd gewaardeerd. Er is tenslotte in reconstructies en schadeherstel geïnvesteerd. Inmiddels zijn er echter nieuwe schades ontstaan in houtimitatie 1. Doordat houtimitatie 2 ongevernist is, is ook hier inmiddels slijtschade ontstaan, bijvoorbeeld rond de deurgrepen en de kozijnstijlen (afb 35).

afb 35 - In houtimitatie 2 zijn opnieuw slijtplekken ontstaan. Hier bij de greep van de overschilderde liftdeur op de 2e etage zuid.

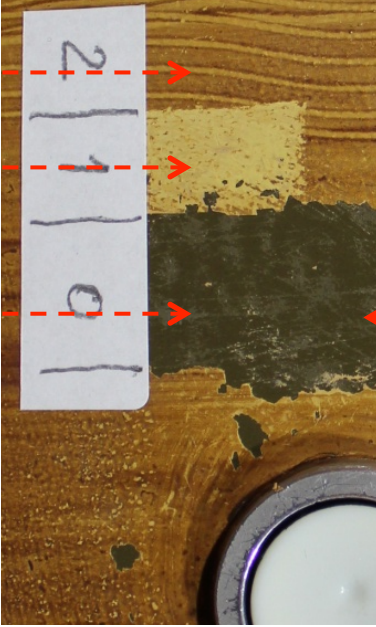
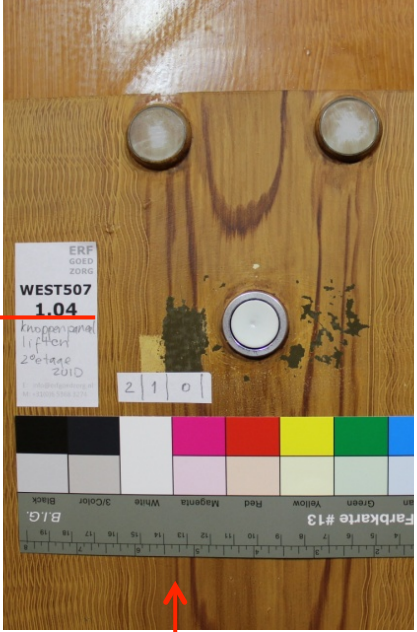
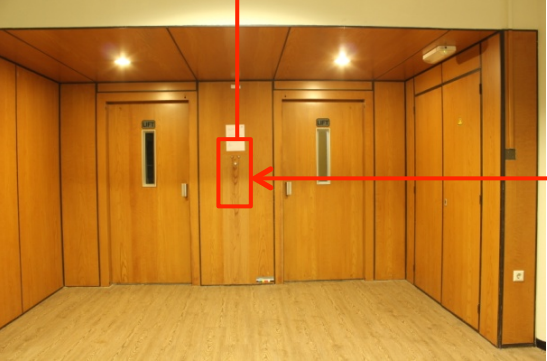
<p>Opmerkingen</p> <ul style="list-style-type: none"> - In de groene moffellaag zitten krassen die grijs van kleur zijn. Hieruit kan worden opgemaakt dat de moffellaag in het zicht is geweest. - Deze houtimitatie rondom de liftknoppen is direct op de moffellaag aangebracht. Onder deze zelfde houtimitatie (in de laagopbouw van de stratigrafie laagnummer 1 en 2) bevindt zich op locatie 1.04B houtimitatie 1. 			<p>Middenstijl liftdeuren</p>
