West507- transformatie Oceaanhuis

Kleurhistorisch onderzoek en bouwhistorische verdieping
dossier 9- Goederenliften

In opdracht van Waterford Investments & Vervat Vastgoed

28 juli 2017

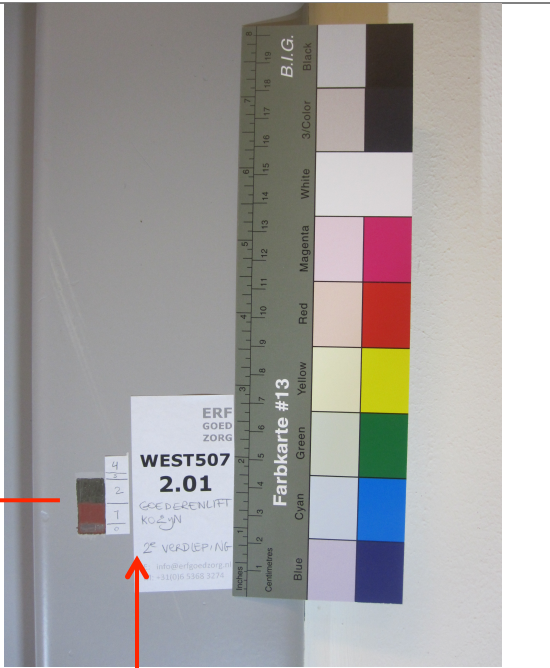
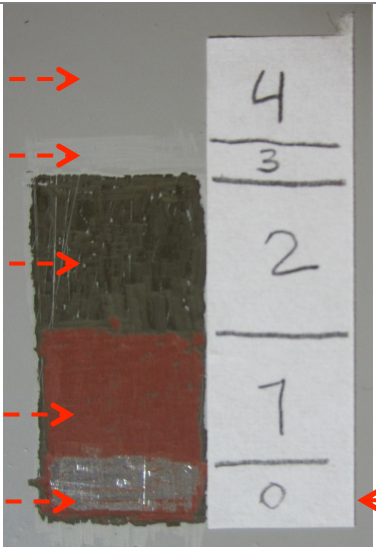
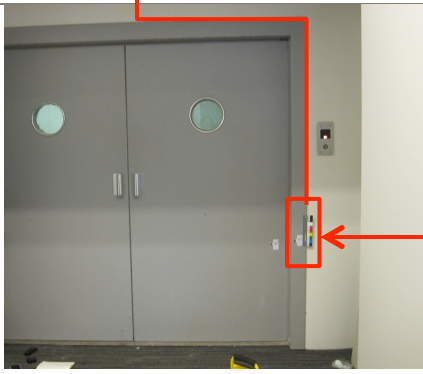
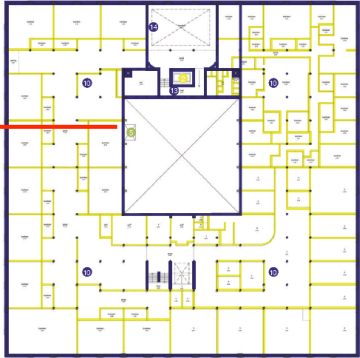
Bijlage 3 – 2.01

Laagopbouw	Kleurcode NCS	Detailfoto stratigrafie	Detailfoto locatie	<p style="text-align: right;">ERF GOED ZORG</p> <p style="text-align: center;">WEST507 2.01</p> <p>E: info@erfgoedzorg.nl M: +31(0)6 5368 3274</p>
4 Grijs huidige afwerking	S 3500-N	→

3 Lichtgrijs	S 3000-N	→		
2 Donkergroen 1 ^e afwerking	S 8010-Y10R	→		
1 Menie		→		
0 Metaal		→		
<p>Opmerkingen: De opbouw van deze stratigrafie komt overeen met de opbouw van stratigrafie 2.02 deur goederenlift.</p>				<p>Kozijn goederenlift</p>

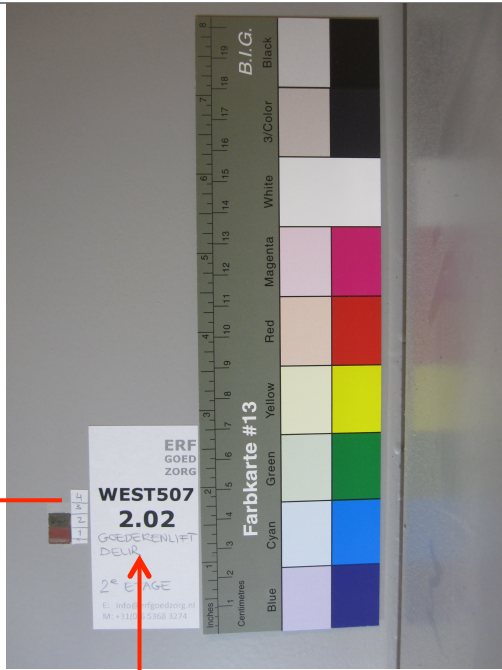
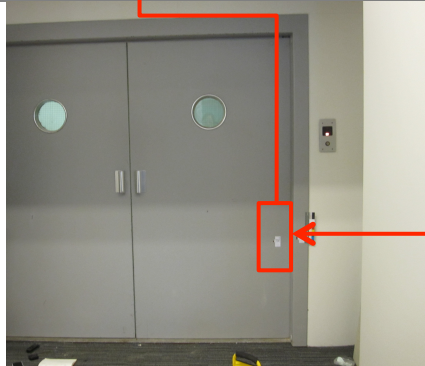
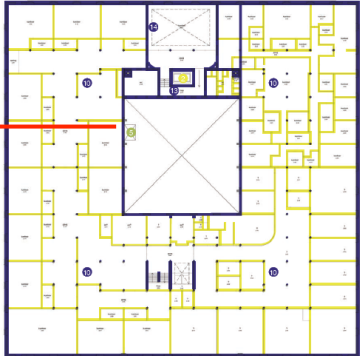
Bijlage 3 – 2.02

Laagopbouw	Kleurcode NCS	Detailfoto stratigrafie	Detailfoto locatie	<p style="text-align: right;">ERF GOED ZORG</p> <p style="text-align: center;">WEST507 2.02</p> <p>E: info@erfgoedzorg.nl M: +31(0)6 5368 3274</p>
4 Grijs huidige afwerking	S 3500-N

3 Lichtgrijs	S 3000-N

2 Donkergroen 1 ^e afwerking	S 8010-Y10R

1 Menie

0 Metaal

<p>Opmerkingen: De opbouw van deze stratigrafie komt overeen met de opbouw van stratigrafie 2.01 kozijn goederenlift.</p>			<p>Deur goederenlift</p>
