Bijlage 3

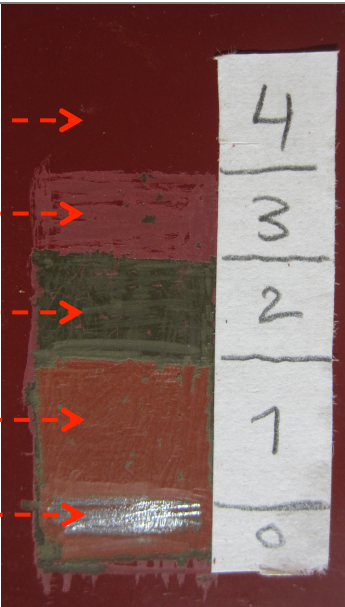
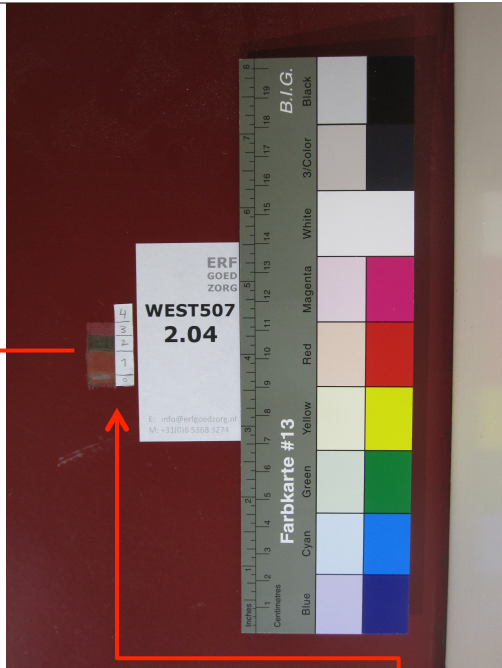
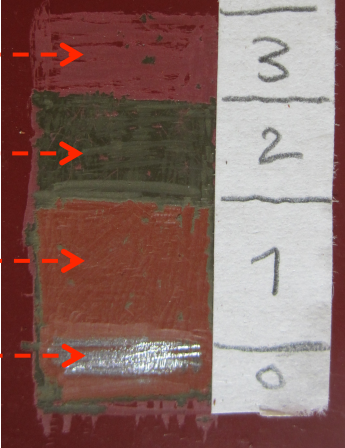
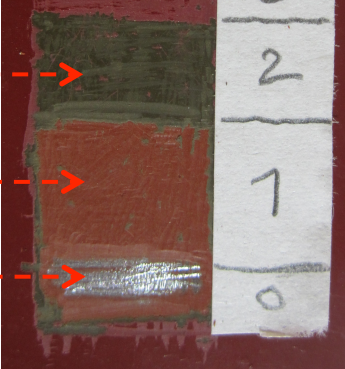
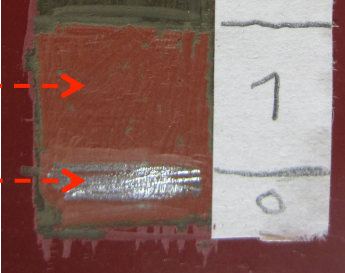
Laagopbouw	Kleurcode NCS	Detailfoto stratigrafie	Detailfoto locatie	<p style="text-align: right;">ERF GOED ZORG</p> <p style="text-align: center;">WEST507 2.04</p> <p>E: info@erfgoedzorg.nl M: +31(0)6 5368 3274</p>
4 Rood huidige afwerking	4550-Y90R

3 Rood voorbereiding	4040-R10B

2 Donkergroen 1 ^e afwerking	7010-G90Y

1 Menie	3560-Y80R

<p>Opmerkingen: De rode menie lijkt lichter dan de menie op het kozijn 2.03.</p>			<p>Stratigrafie: Lise Wolfert</p>	
			<p>Foto's: Lise Wolfert</p>	<p>Datum: 27/28-06-2017</p>

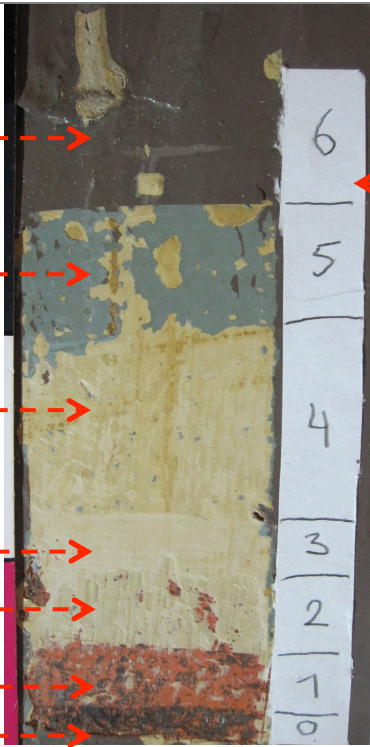
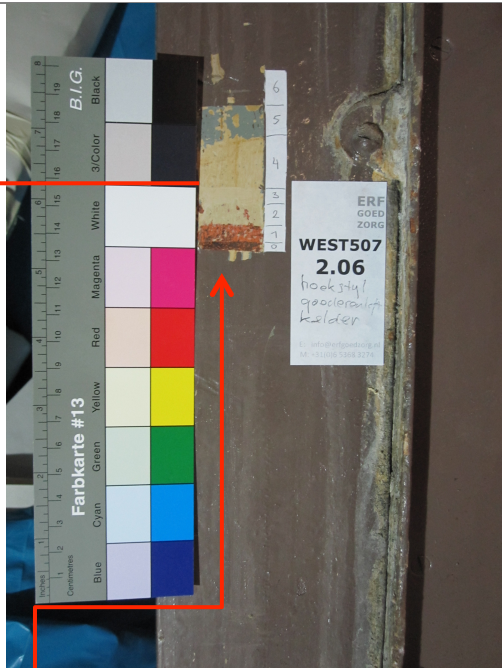
Laagopbouw	Kleurcode NCS	Detailfoto stratigrafie	Detailfoto locatie	
6 Bruin huidige afwerking	6010-Y50R /6010-Y70R

<p style="text-align: right;">ERF GOED ZORG</p> <p style="text-align: center;">WEST507 2.06</p> <p>E: info@erfgoedzorg.nl M: +31(0)6 5368 3274</p>
5 Grijs	5005-B80R			
4 Lichtgeel	1515-Y20R			
3 Lichtgeel	2010-Y30R			
2 Lichtgeel				
1 Menie				
0 Metaal				
<p>Opmerkingen: De bruine laag is een moderne verflaag die als een film van de onderliggende lagen afkomt. De grijze laag is dun blijft aan de onderkant van de bruine verlaag kleven, maar komt zeer makkelijk los van de onderliggende lichtgele verflaag. De lichtgele verflaag is dik en bestaat uit meerdere verflagen waarvan er mogelijk twee in het zicht zijn geweest (zie 2.07).</p>			<p>Hoekstijl schacht goederenlift</p>

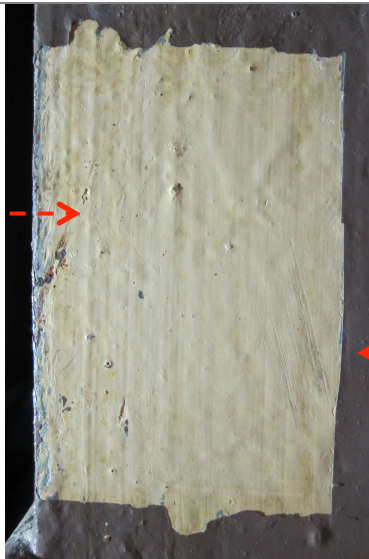
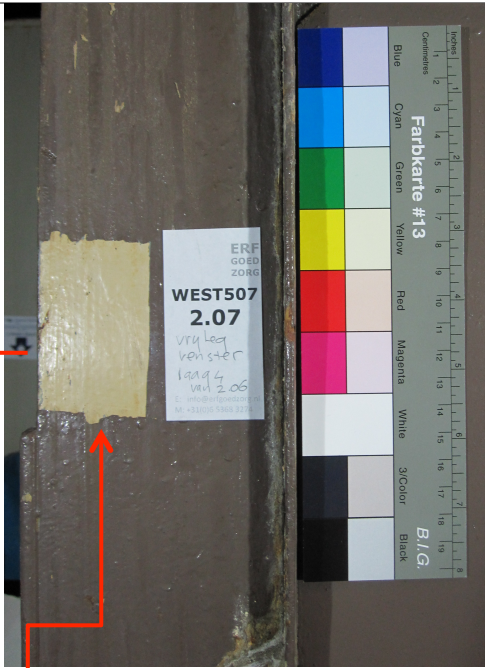
Laagopbouw	Kleurcode NCS	Detailfoto venster	Detailfoto locatie	<p style="text-align: right;">ERF GOED ZORG</p> <p style="text-align: center;">WEST507 2.07</p> <p>E: info@erfgoedzorg.nl M: +31(0)6 5368 3274</p>
<p>4 Lichtgeel mogelijk 1^e afwerking</p> <p>1515-Y20R</p>

<p>Opmerkingen: Deze lichtgele laag komt overeen met laag 4 in stratigrafie 2.06. De lichtgele kleur bestaat uit drie verflagen, waarvan de eerste (laag 2) en de derde (laag 4) mogelijk een afwerking zijn geweest. In de bovenste lichtgele verflaag is duidelijk een kwaststreek te herkennen en de laag is oneffen van kleur, wat ook een verkleuring of vervuiling kan zijn.</p>			<p>Hoekstijl ombouw goederenlift</p>
