Laagopbouw	Kleurcode NCS	Detailfoto stratigrafie	Detailfoto locatie	<div data-bbox="2078 188 2168 288" style="text-align: right;"> ERF GOED ZORG </div> <div data-bbox="1845 355 2089 467" style="text-align: center; font-size: 2em; font-weight: bold;"> WEST507 2.08 </div> <div data-bbox="1771 759 2074 831" style="text-align: right;"> E: info@erfgoedzorg.nl M: +31(0)6 5368 3274 </div>
3 Bruin huidige afwerking	6010-Y50R

Stalen 'ruitje' goederenlift	Kelder
0 Metaal

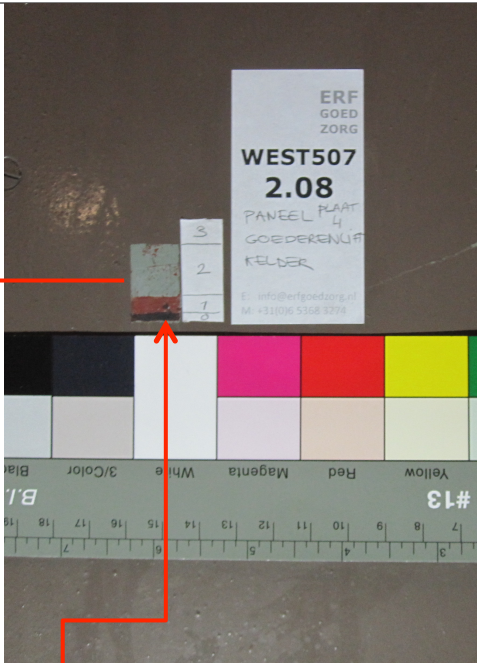
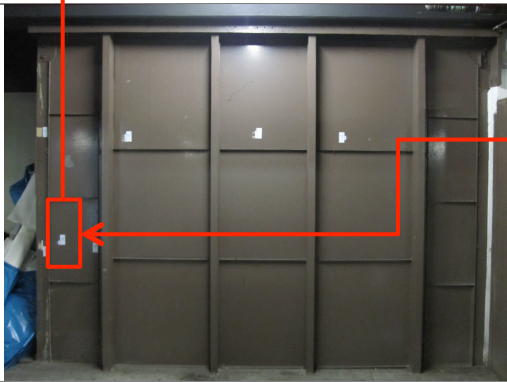
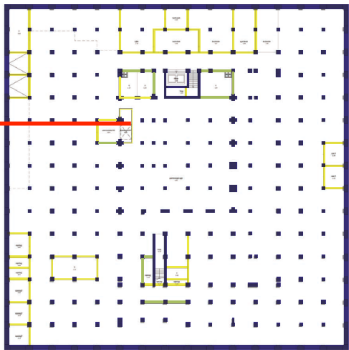
<p>Opmerkingen: De grijze laag is mogelijk een eerste afwerking. Dit paneel toont zeer weinig lagen in vergelijking met de kozijnen eromheen. Mogelijk is dit paneel in '59 geplaatst ter vervanging van glazen ramen. Daarom mist de lichtgele afwerking op deze panelen. De rode laag is waarschijnlijk een menie die integraal over de nieuwe onderdelen van de schacht werd geschilderd.</p>

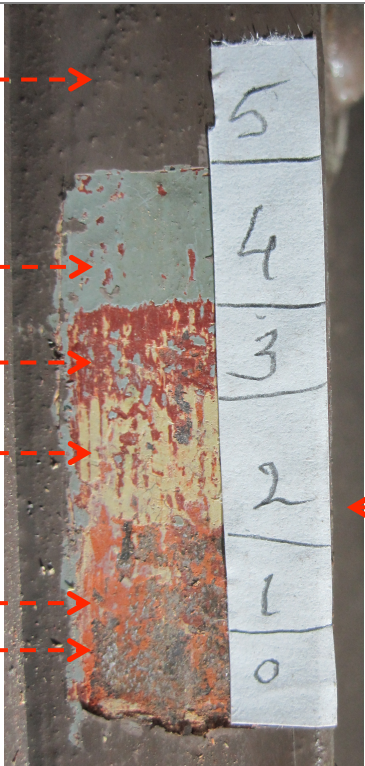
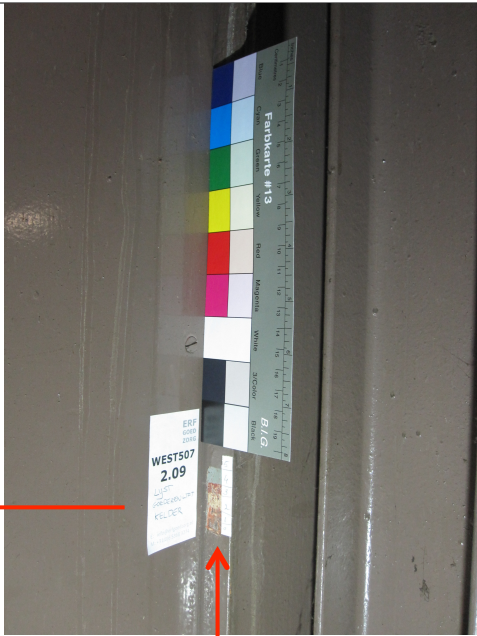
5	Bruin huidige afwerking	6010-Y50R																				
4	Grijs	5005-B80G																				
3	Menie	6030-Y70R																				
2	Lichtgeel	2010-Y30R																				
1	Menie																					
0	Metaal																					
<p>Opmerkingen: In vergelijking met 2.06 mist deze stratigrafie twee lichtgele lagen. Onder de grijze laag bevindt zich een rode kleur die niet in 2.06 aanwezig is. Dit is mogelijk een menie die in 1959 bij het dichtzetten van de deur over de nieuwe onderdelen werd aangebracht. In dit geval is deze menie ook over een ouder onderdeel aangebracht, waarschijnlijk om gemakkelijk snel te kunnen werken.</p>

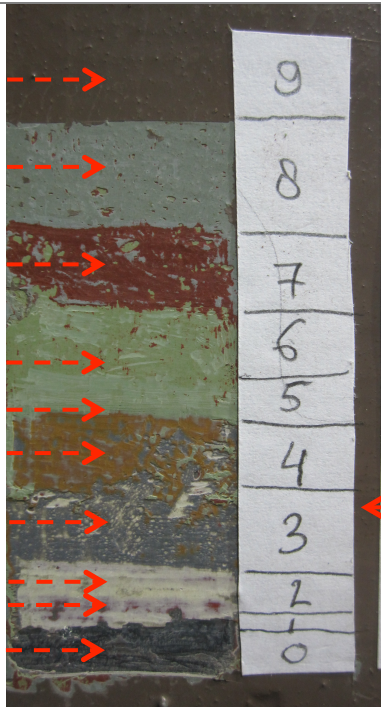
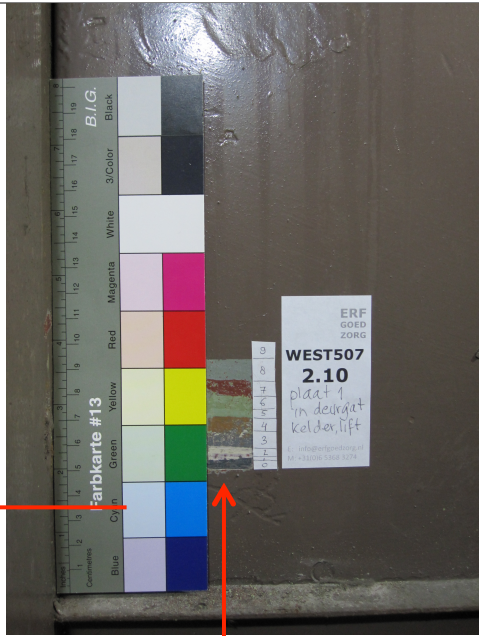
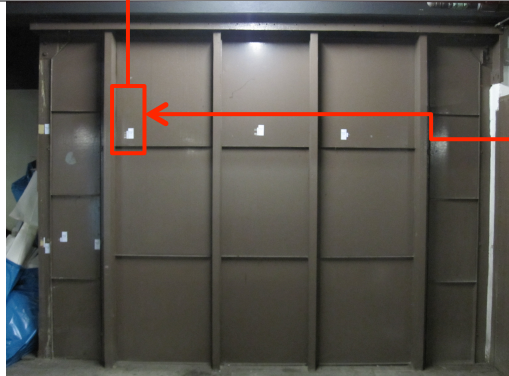
9	Bruin huidige afwerking	6010-Y50R																																
8	Grijs	4005-B80G																																
7	Rood																																	
6	Lichtgroen																																	
5	Lichtgroen voorbereiding																																	
4	Geel																																	
3	Blauw																																	
2	Wit																																	
1	Paars (doorschijnend) menie																																	
0	Metaal																																	
<p>Opmerkingen: In deze stratigrafie zijn zeer veel verflagen aangetroffen die nergens anders terugkomen, zoals de lichtgroene en de oker kleur. Waarschijnlijk is dit paneel van elders afkomstig en in kader van zuinigheid hergebruikt.</p>			<p>Afdichtingsplaat linksboven goederenlift</p>

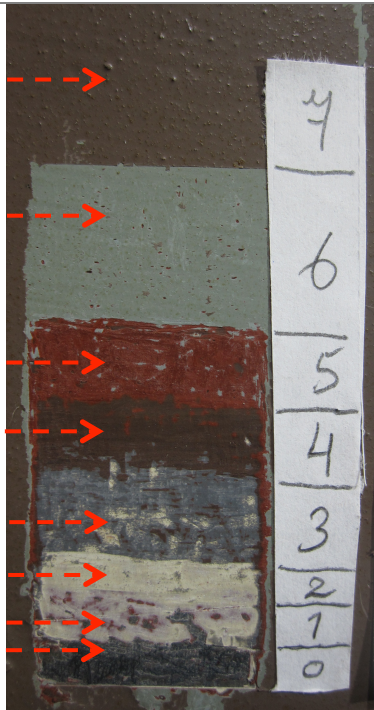
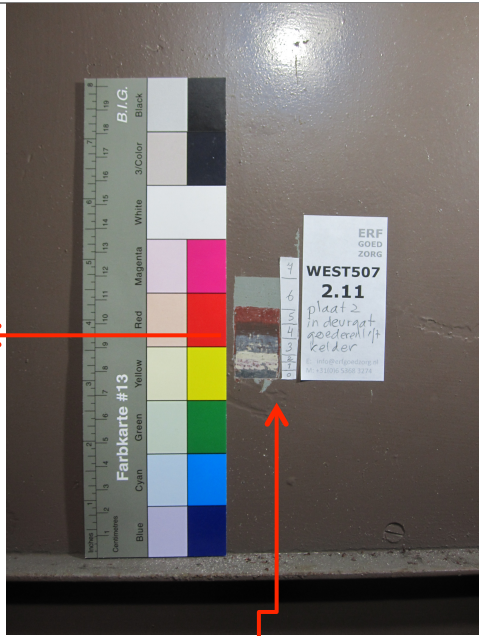
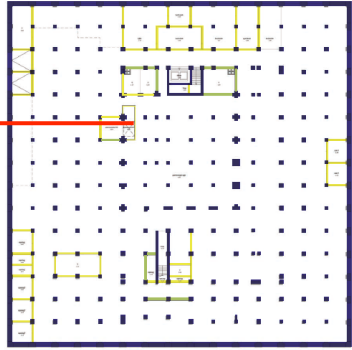
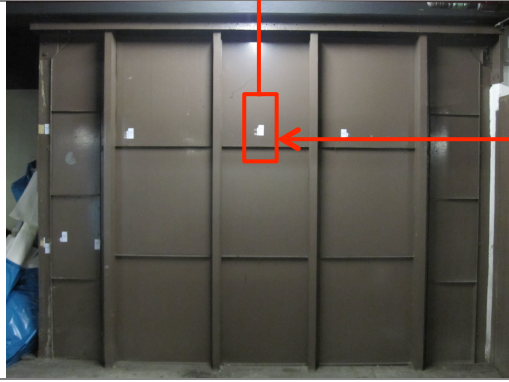
6 Grijs	5005-B80G			
5 Rood				
4 Bruin				
3 Blauw				
2 Wit				
1 Paars (doorschijnend) menie				
0 Metaal				
<p>Opmerkingen: De eerste paarse laag is dun en moeilijk vrij te leggen. Mogelijk is dit een menie. De blauwe en bruine verflagen (laag 4 en 5), zijn niet elders gevonden, mogelijk is deze plaat hergebruikt.</p>			<p>Afdichtingsplaat midden boven goederenlift</p>	<p>Kelder</p>
