Dossier 4 Gotische zaal

Dossier 5 Tudorzaal

Dossier 6 Julianazaal

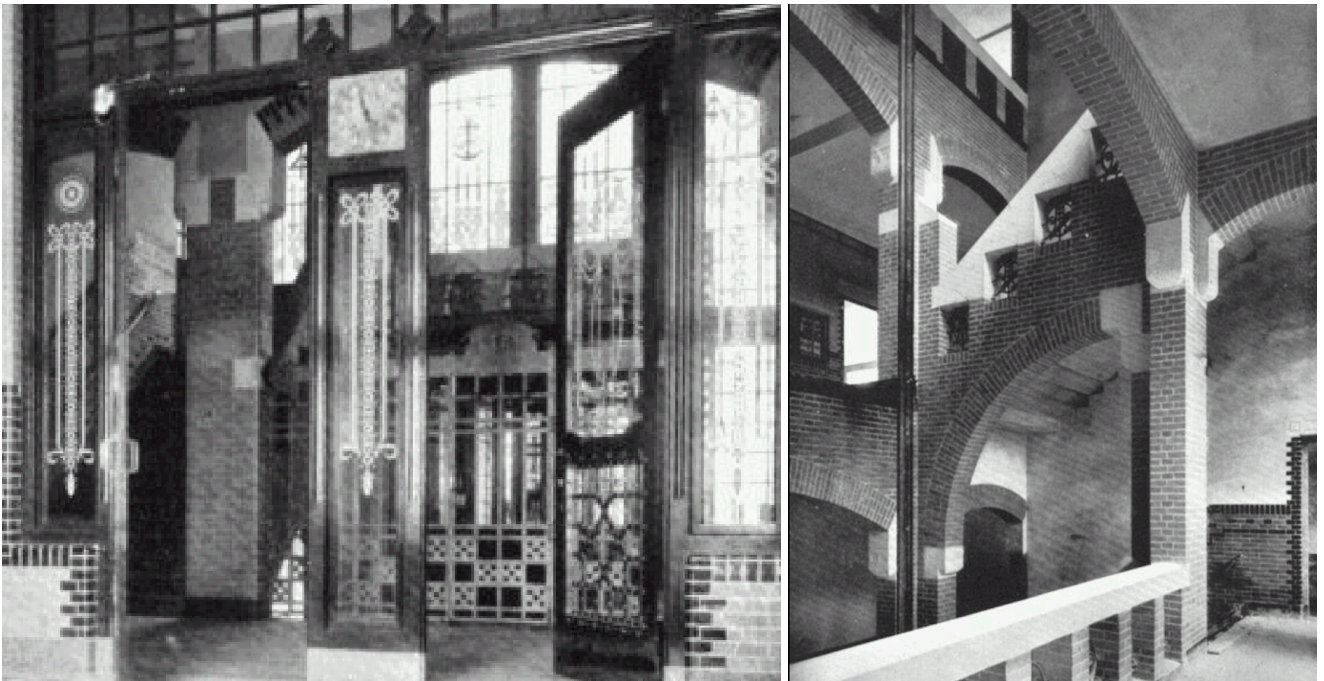
3.14 – Trappenhuis noord op de begane grond, vooroorlogse situatie, genomen vanuit het entreeportiek door de dubbele voordeur. In het schalmgat van de trap is een lifthek te zien, dat bij een natuurstenen blok in het linker pilaster van de trap is aangehecht (uit: MEI historische foto's nr 5)

3.15 – Afwerking trappenhuis op foto vanaf het bordes van het entresol, doorkijkend naar de eerste en tweede verdieping. Rechts de omlijsting van de deur naar het entresol. Middenboven de balustrade op de tweede verdieping (uit: MEI historische foto's nr 13)

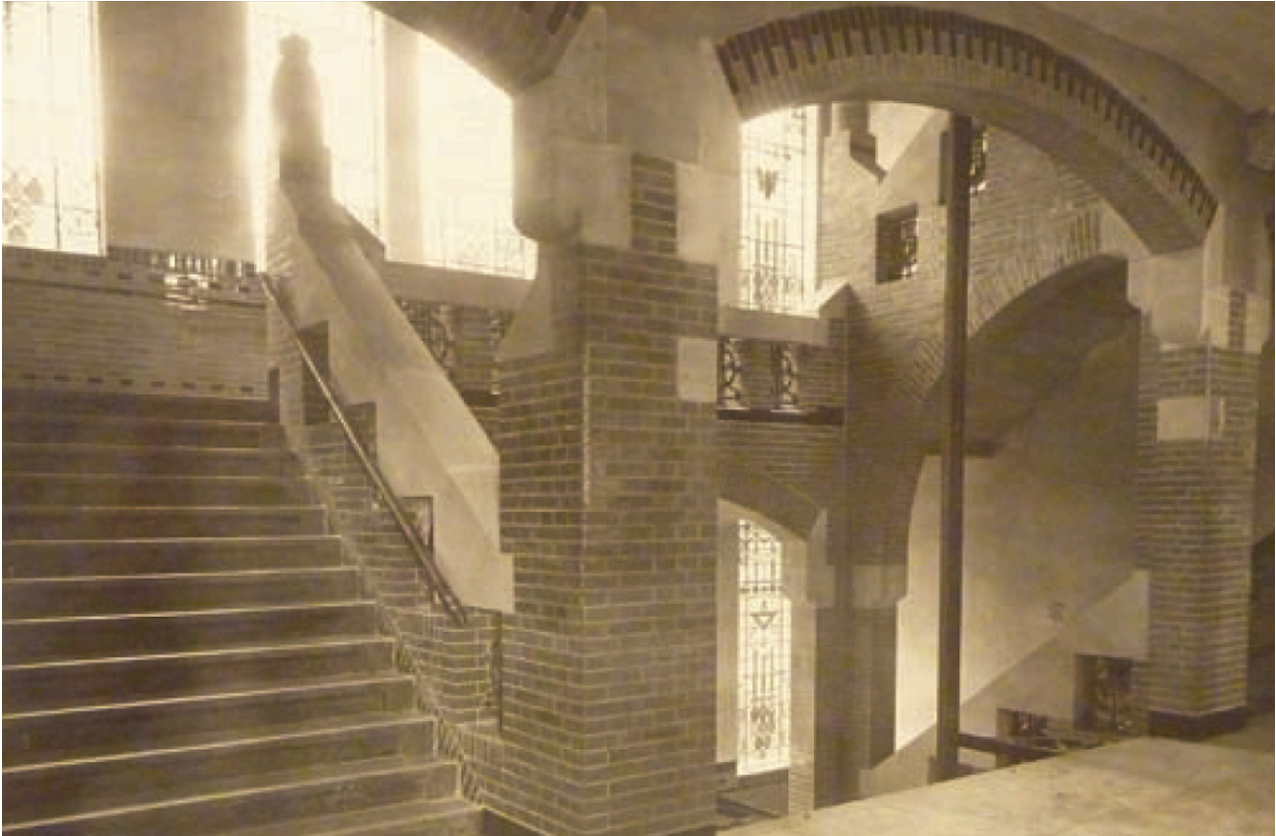
3.16 – Vooroorlogse impressie van de afwerking van het trappenhuis noord, vanaf de 1^e verdiepingvloer genomen, mogelijk ten tijde van de aanleg van de lift uit de eerste bouwperiode. Meerkleurig gebruik van geglazuurde baksteen, divers natuursteen en mogelijk smeedijzeren traphekken en bronzen leuning (nog in situ). Op de voorste pilasters twee natuursteenblokken voor bevestiging van de lifthekken, conform detail in afbeelding 3.14. Op het bordes is de gevelwand van het atrium te zien, de ramen met vermoedelijk gebrandschilderd glas (uit: MEI historische foto's nr 16)

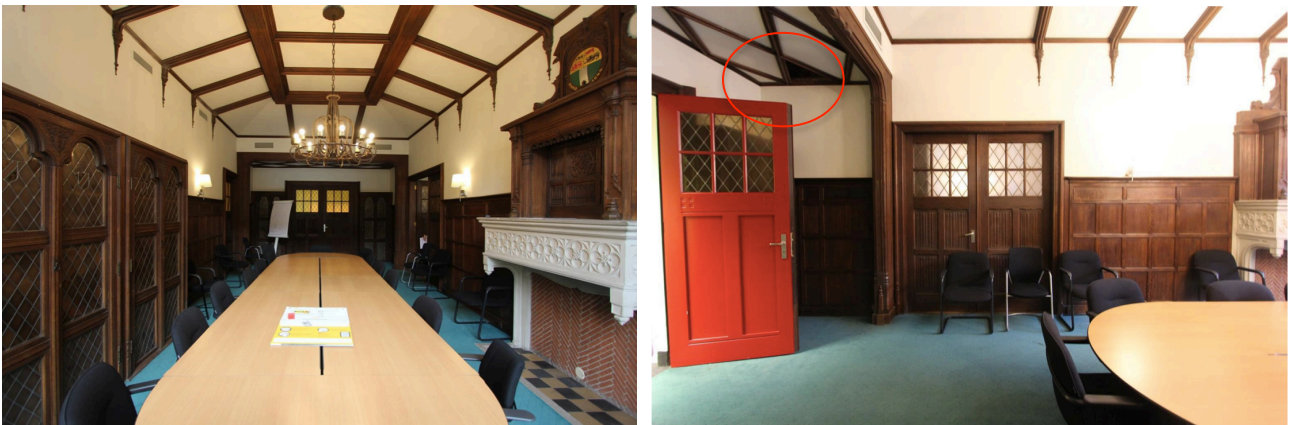
De kamer heeft een smalle strook als voorportaal, met een verlaagd systeemplafond. Boven dit plafond is een (ouder) koofplafond te zien dat sterke overeenkomsten heeft met het plafond van de Tudorzaal in 1915 (afb 5.1) en dat direct op beton is aangebracht (zoals te zien bij een schade). Mogelijk loopt dit plafond verder over de hoofdruimte (met een plafondhoogte van 4.60 m). Het plafond in zicht heeft houten ribben waarop een plaatmateriaal lijkt te rusten. Onduidelijk is of de (nu verdwenen) goederenlift II ooit een connectie had met de zaal. Aan de atriumgevel wijkt de lambrisering wel enigszins af van de lambrisering rondom.

4.4 Huidige situatie van het interieur met links voor en linksachter en vaste kast (foto: MEI architecten, 1.20.07)

4.5 Huidige situatie van het interieur met links het systeemplafond met kijkgat (foto: MEI architecten, 1.20.05)

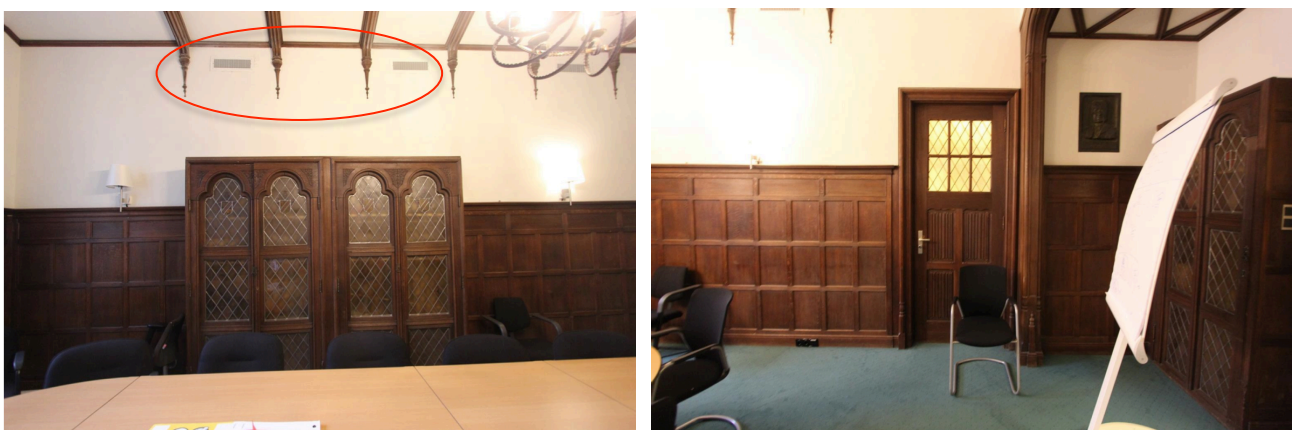
4.3 Noordelijke wand van de Gotische zaal met vaste kast en roosters luchtbehandeling (foto: MEI architecten, 1.20.01)

4.4 Noordelijke wand van de Gotische zaal tussendeur en tweede vaste kast (foto: MEI architecten, 1.20.02)

Het voorportaal, de schouw en de tussendeur naar de Tudorzaal zijn op de tekening uit 1944 aangegeven, maar niet de vaste kasten en de noordelijke tussendeur die nu aanwezig zijn. Mogelijk zijn interieurelementen later in stijl bijgemaakt, maar het kan ook dat de tekeningen (te) globaal zijn.

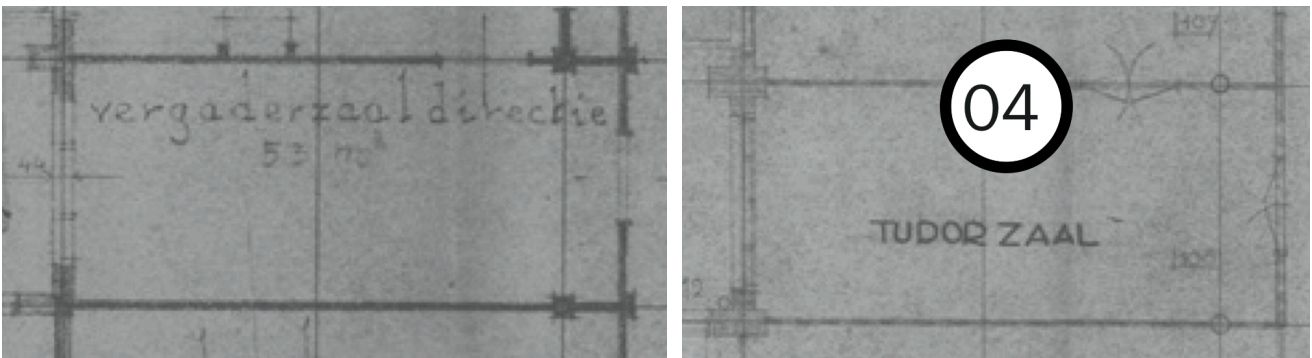
Op de tekeningen uit 1944 en 1947 staat geen schouw getekend. Mogelijk is dit een slordigheid, echter op de tekening van de naastgelegen Gotische zaal staat wel een schouw getekend. In een tekening uit 1973 verschijnt wel een schouw op de plaats waar deze nu ook aanwezig is.

5.1 – Plattegrond Tudorzaal op revisietekening uit 1944 zonder schouw. (uit: MEI BHO tekeningen, p 11)

5.2 – Plattegrond Tudorzaal op de ontwerptekening uit 1947 eveneens zonder schouw (uit: MEI BHO tekeningen, p 22)

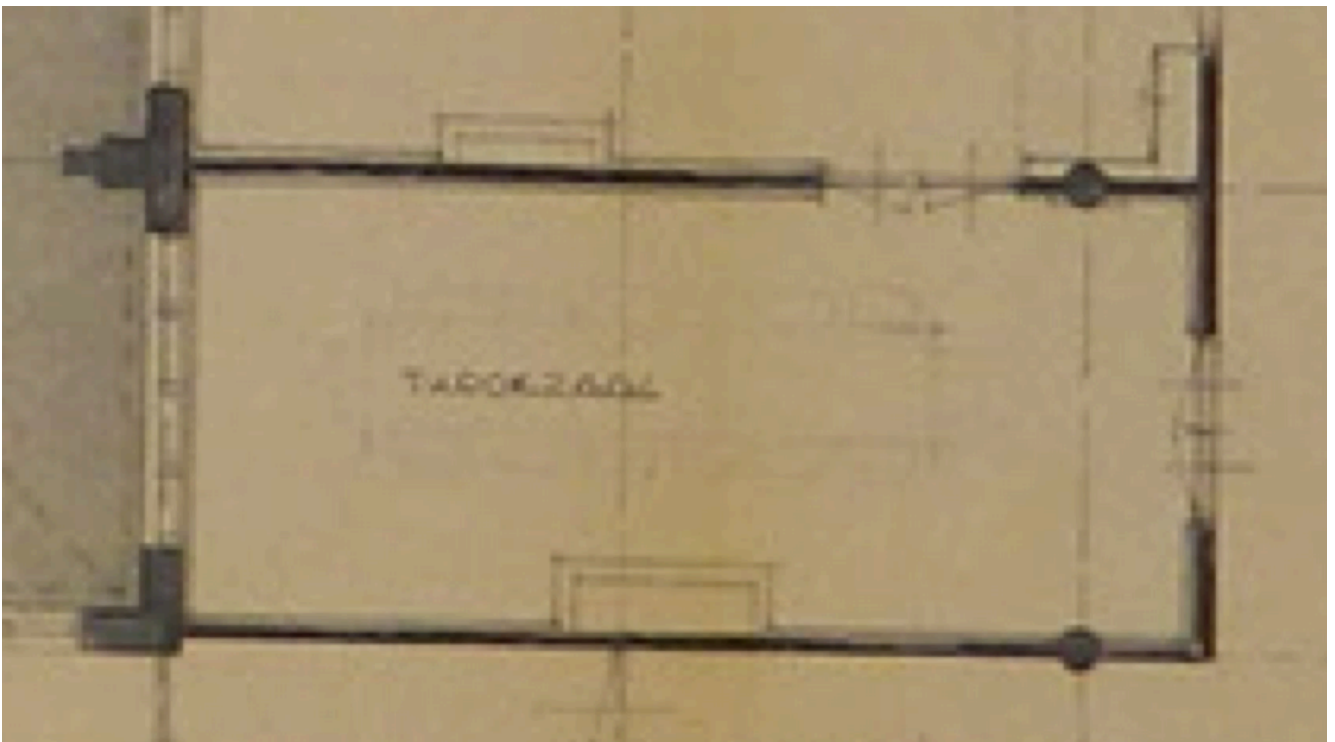
5.3 – Plattegrond Tudorzaal op een tekening van de bestaande situatie in 1973 (uit: MEI BHO tekeningen, p 47)

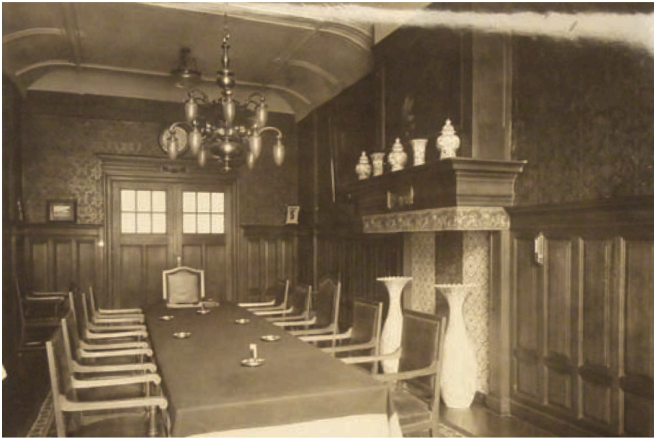
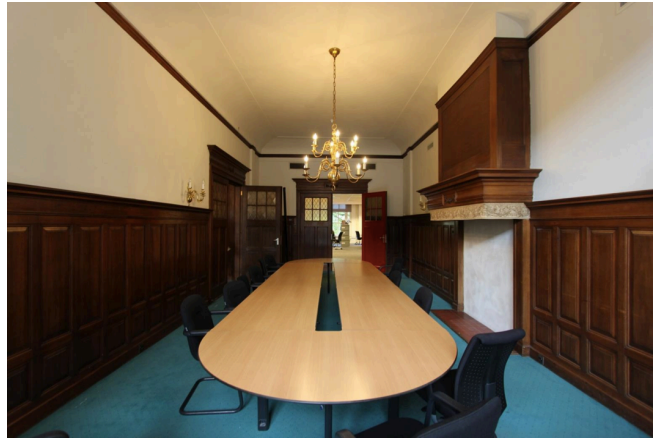
5.4 - Interieur Tudorzaal in ca 1915 met rechts de schouw (uit: SteenhuisMeurs 2016, p 19)

5.5 - Huidige situatie van het interieur (foto: MEI architecten, 1.21.02)

Wat opvalt is dat de geleding van het koofplafond in de huidige situatie niet meer zichtbaar is. De vorm van de koof lijkt eveneens gewijzigd. Ook het schoorsteenstuk (schilderij), de vijf kleine en twee grote vazen, de gedessineerde wandbekleding en het vergadermeubilair, de glanzende vloer (mogelijk parket of natuursteen) en het tapijt zijn niet meer te zien. De haardplaat met de tegels aan weerszijden zijn vervangen door een effen witte afwerking en de vloer is bedekt met vloerbedekking. Hierdoor is de uitstraling van de Tudorzaal sterk veranderd.
