Dossier 8 Atrium*Samenvatting van gegevens uit tekeningenonderzoek*

**Update/aanvulling
14.03.2018**

DOSSIER 09: GOEDERENLIFTEN

DOSSIER 10: GLAZEN/STALEN PUIEN

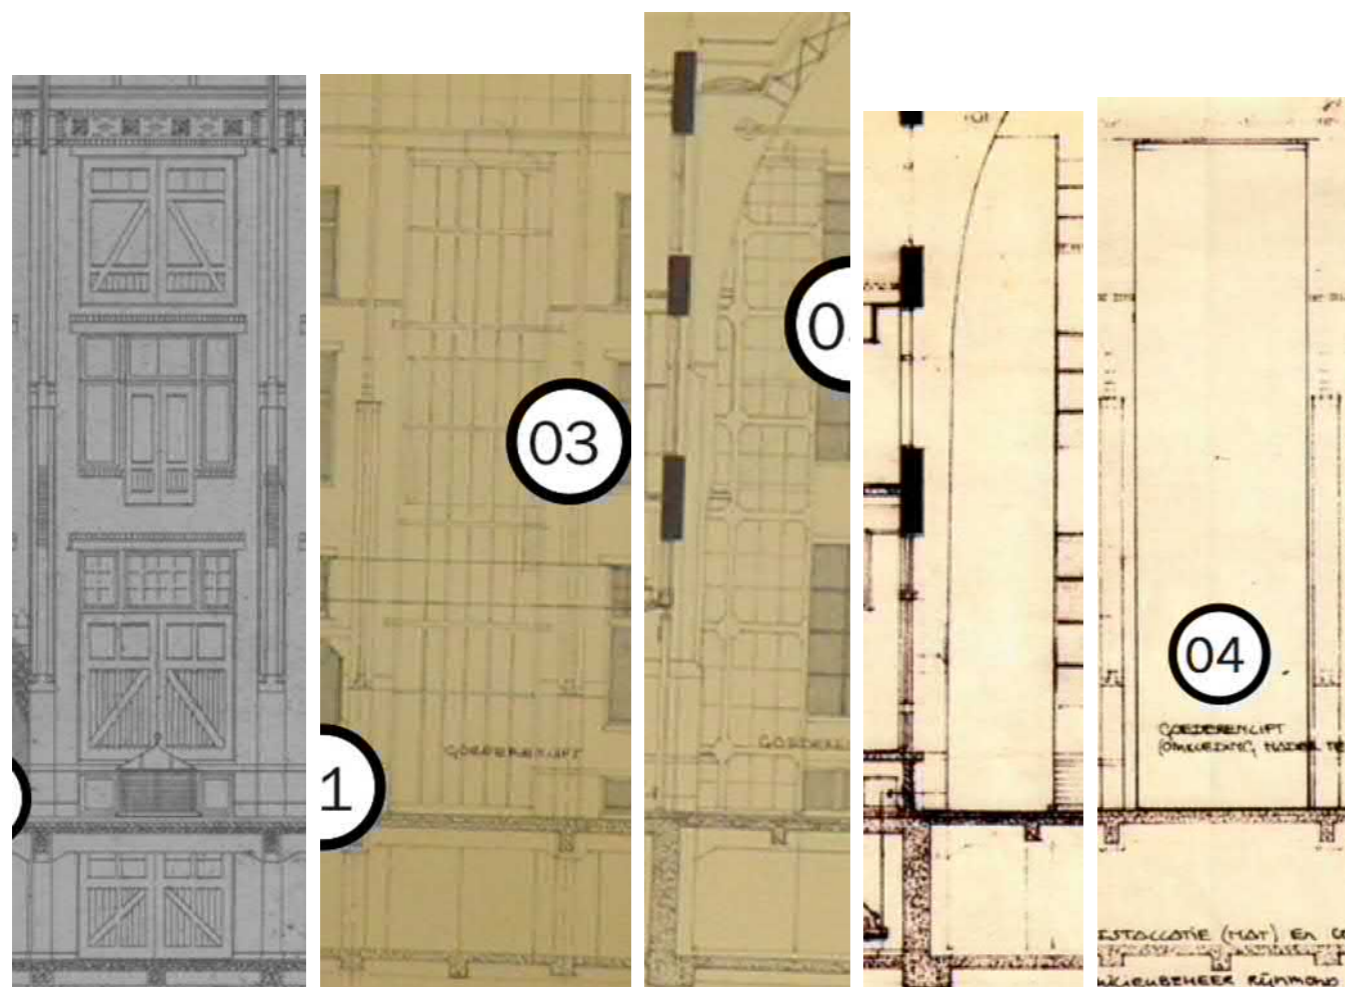
9.2 – Vooroorlogse gevel ter plaatse van overgebleven open goederenlift, zonder schacht (uit: MEI BHO tekeningen, p 8)

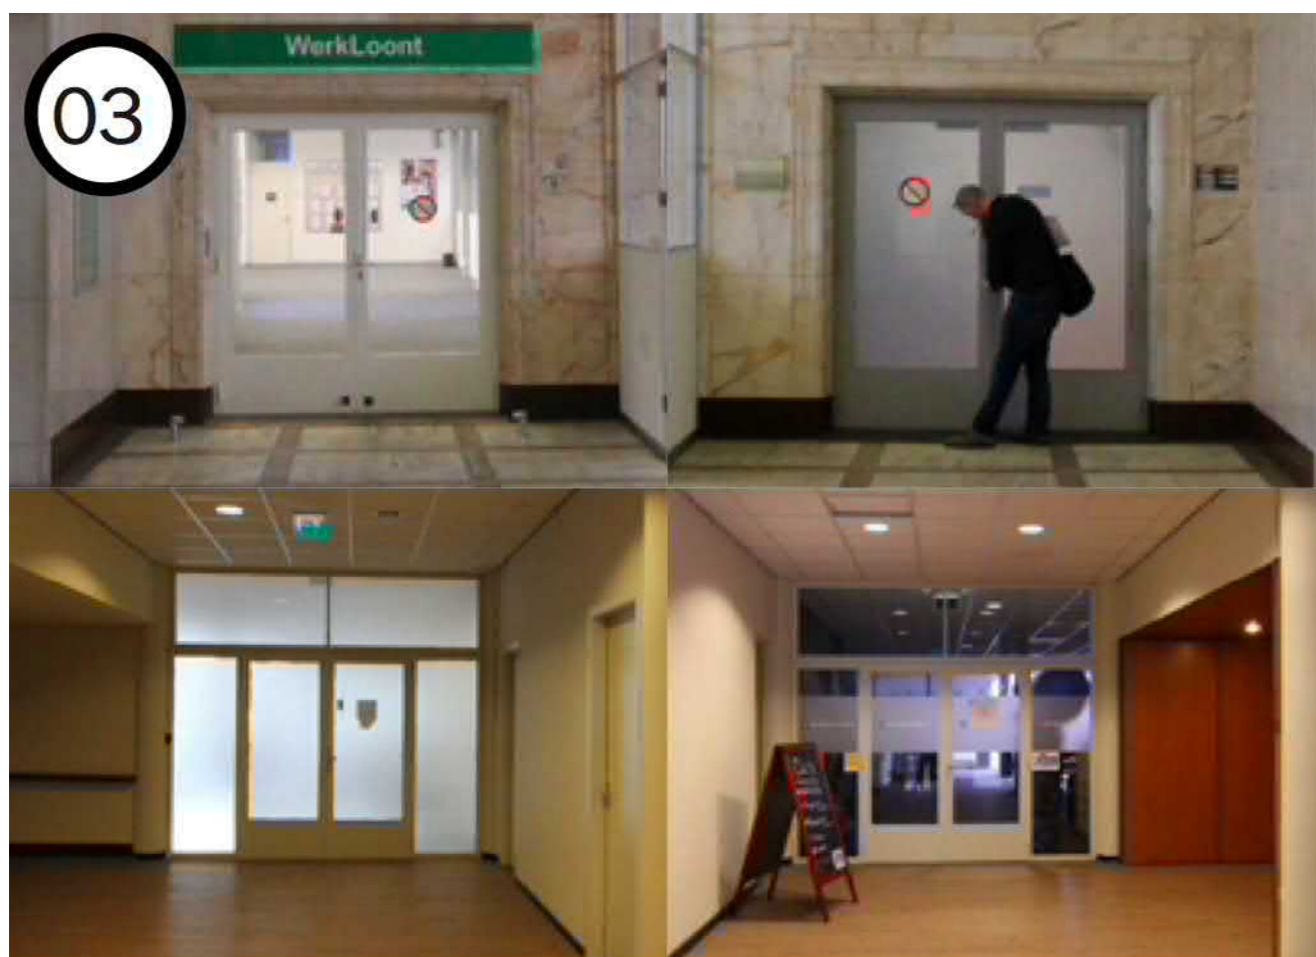
10.1 – Op deze lokaties (ter weerszijden van de liften op de tweede verdieping) zijn in 1974 nieuwe puien geplaatst die mogelijk nog aanwezig zijn (uit: MEI BHO tekeningen, p 50 verwijzend naar foto's van de bestaande situatie)

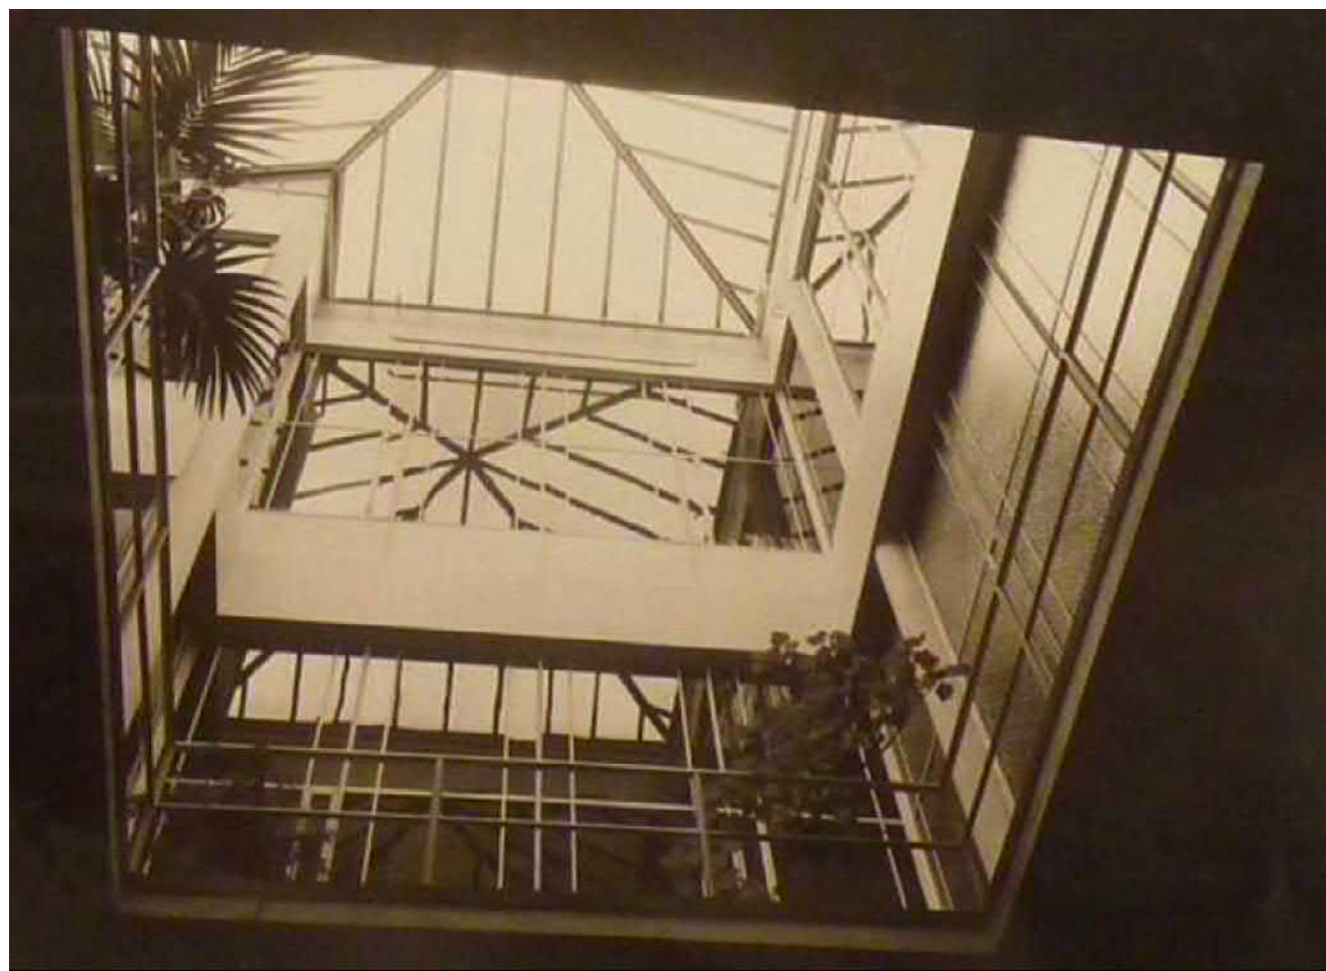
15.11 – Ongedateerde foto (mogelijk 1950) van een van de lichthoven, genomen vanaf de begane grond. De glazen wanden rond het lichthof komen overeen met de kantoorwanden op de jaren 50 foto van de corridor (zie dossier 11). Op de eerste verdieping lijkt een balustrade aangebracht te zijn (uit: MEI historische foto's, nr 24)

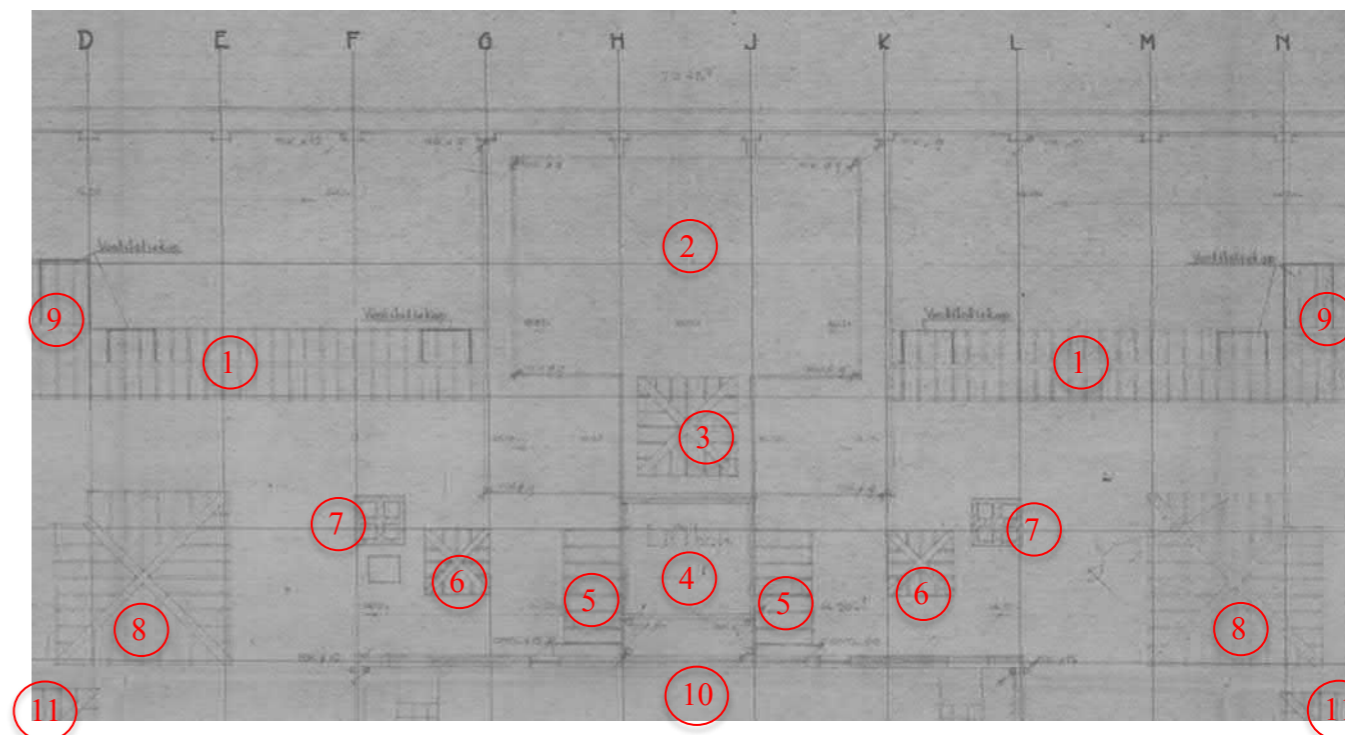
16.4 – Noordzijde van het daklandschap met twee smalle lichtstraten (1) ter weerszijden van de Julianazaal (2, dossier 6), een kap boven het voorportaal van de lift (3), het opvallende hoge lifthuis (4), met daarnaast twee legramen boven het trappenhuis (5, dossier trappenhuis), kleinere kappen boven de toiletruimten (6) en twee schoorstenen (7, kanalen: dossier 14). Verder twee van de lichthoven (8) en de aanzet van twee van de L-vormige hoekkappen (9). Onderaan de aanzet van de kap (10, dossier 8) van het atrium, en van de brede, lange lichtstraten (11) boven de corridors (uit: MEI BHO tekeningen, pp 24)
