**Dossier 8 Atrium***Samenvatting van gegevens uit tekeningenonderzoek*

# DOSSIER 09: GOEDERENLIFTEN

# DOSSIER 10: GLAZEN/STALEN PUIEN

**DOSSIER 11: WANDEN, PLAFONDS,  
VLOEREN, KOLOMMEN (OVERIG)**

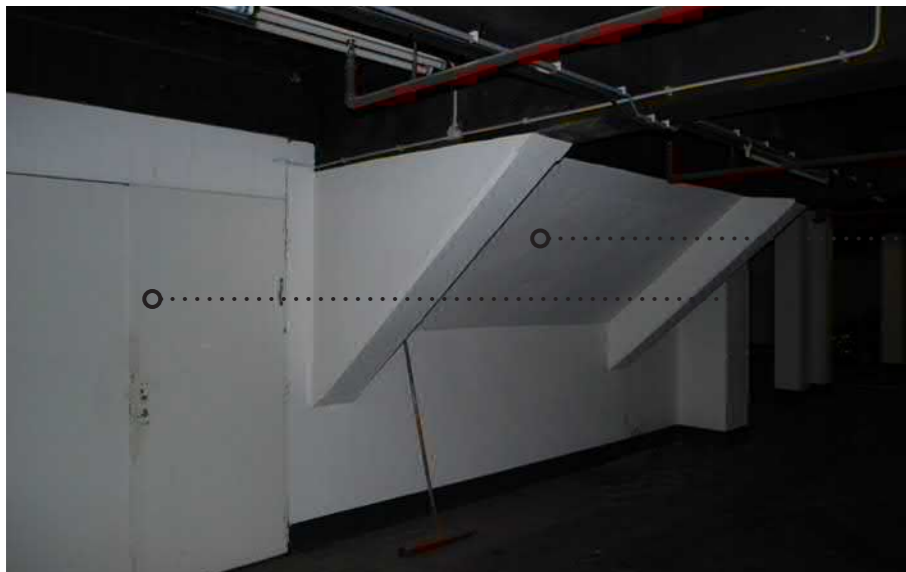
-1.01.074

A.1.I (constructie trap)

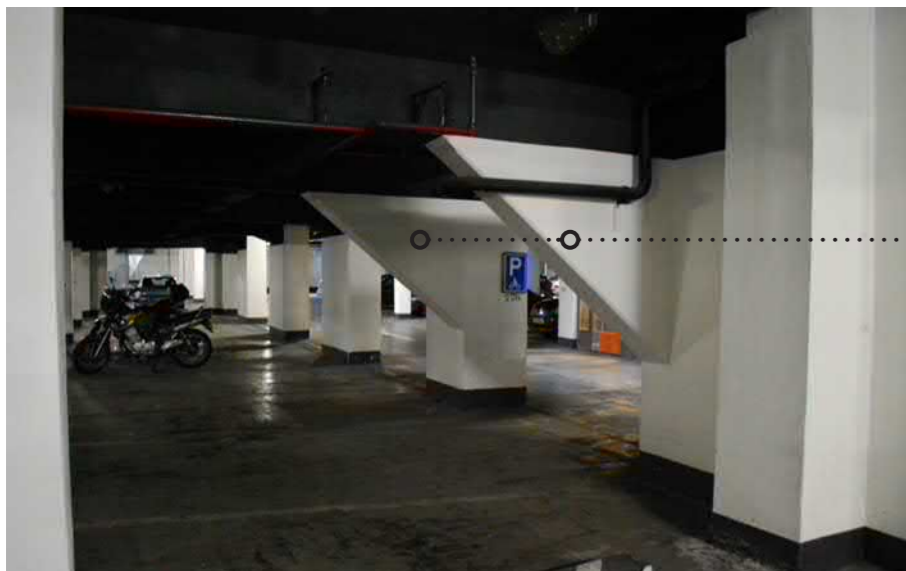
-1.01.073

A.1.I (constructie trap)

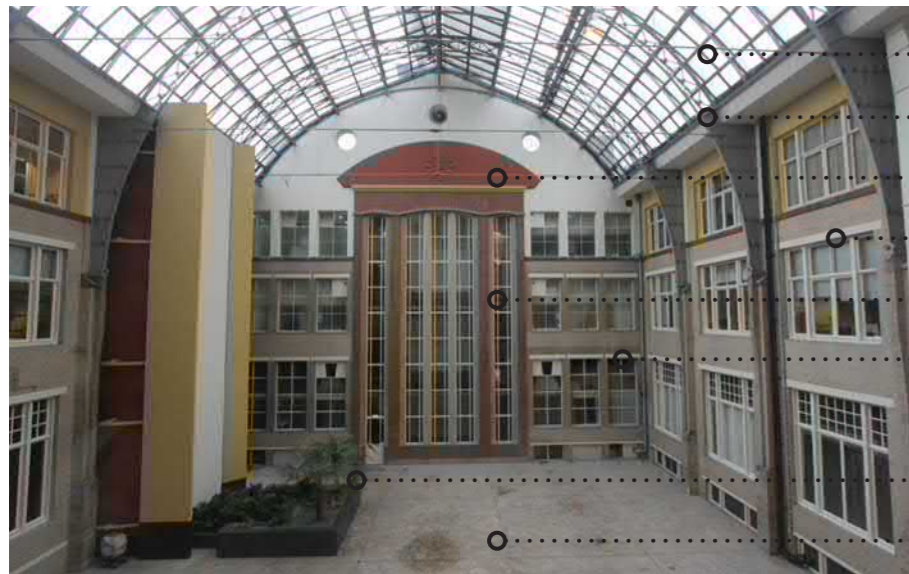
1.36.01

- ..... A.2.IV (glas)
- ..... A.1.II (kolom en boog) | A.5.III (afwerking)
- ..... A.5.III (afwerking)
- ..... A.1/2.I (kozijn)
- ..... A.4.I (kozijn) | C.6.I (afwerking)
- ..... A.2.I (kozijn)
- ..... C.5.III (groen)
- ..... B.4.I

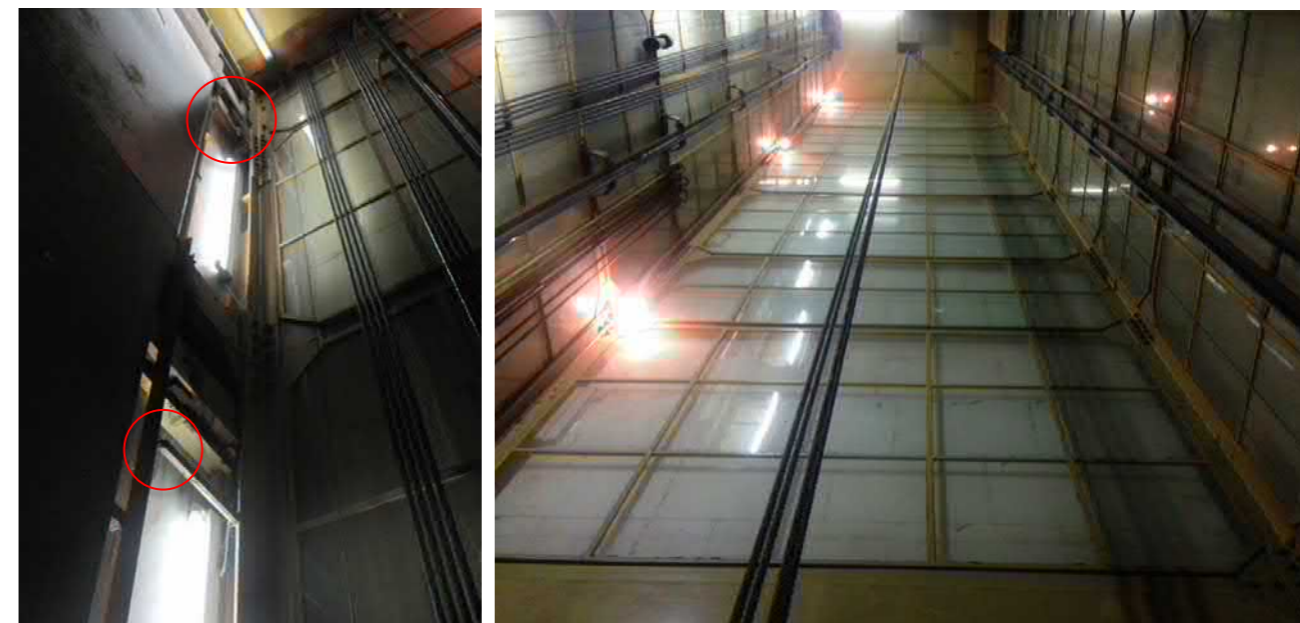
9.7 - Binnenzijde van de schacht, naast liftdeuren, met afgezaagde (raam)roeden (foto: Erfgoedzorg)

9.8 - Binnenzijde van de schacht, met glazen achterwand, waarachter gipsblokken (foto: Erfgoedzorg)

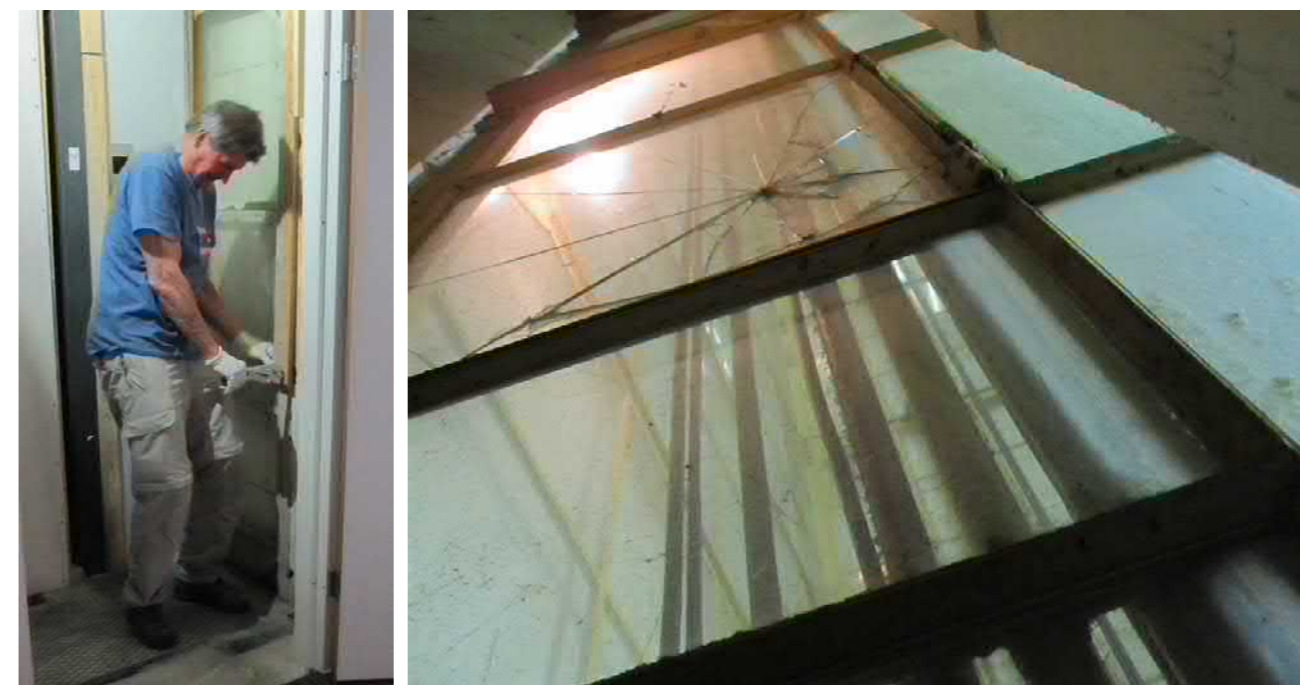
9.9 - Vrijleggen binnenzijde schacht uit 1950 door Avi Lev, voorruimte lift op begane grond (foto: Erfgoedzorg)

9.10 - Buitenzijde van de schacht vanaf atriumzijde, achter de omkleedingsmuur uit gipsblokken (foto: Erfgoedzorg)

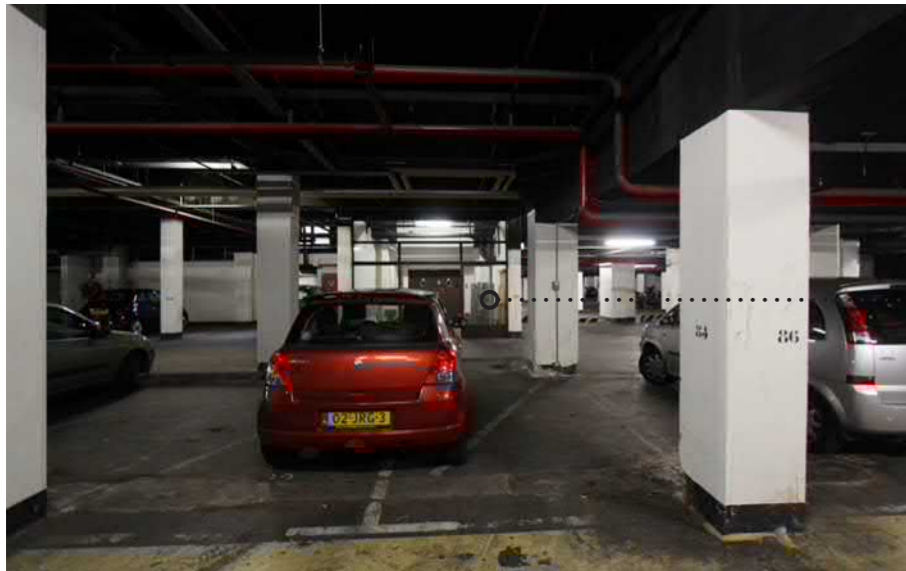
-1.01.050

B.2.III (lift) | B.2.III (lift deur incl. kozijn)

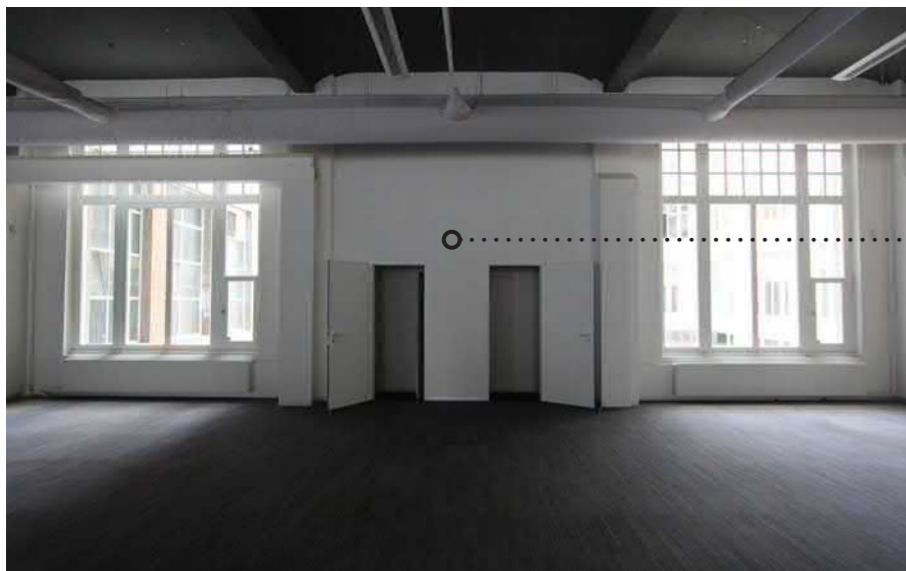
0.130.09

B.4.III (element en afwerking)

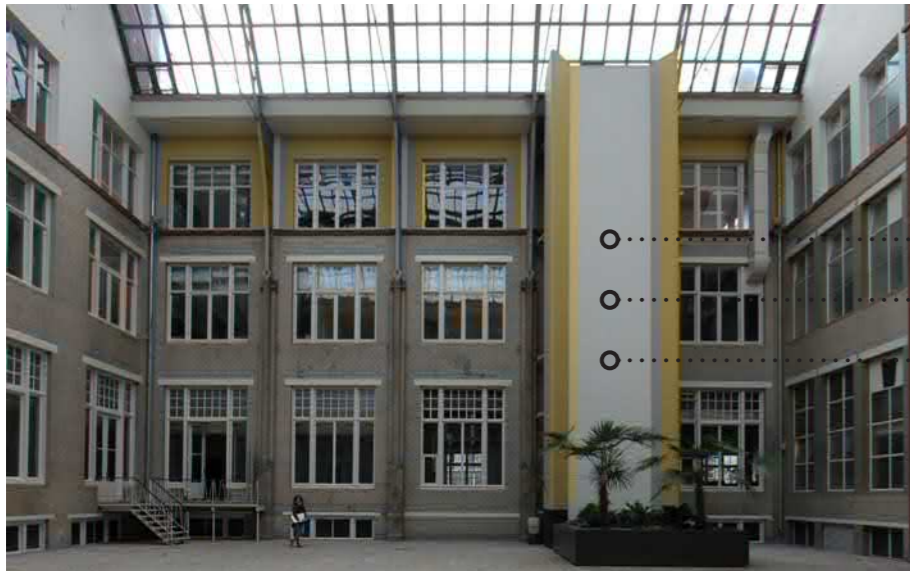
0.135.04

- ..... B.4.III (stenen schacht)
- ..... A.4.II (stalen frame)
- ..... A.4.III (glas in stalen frame)

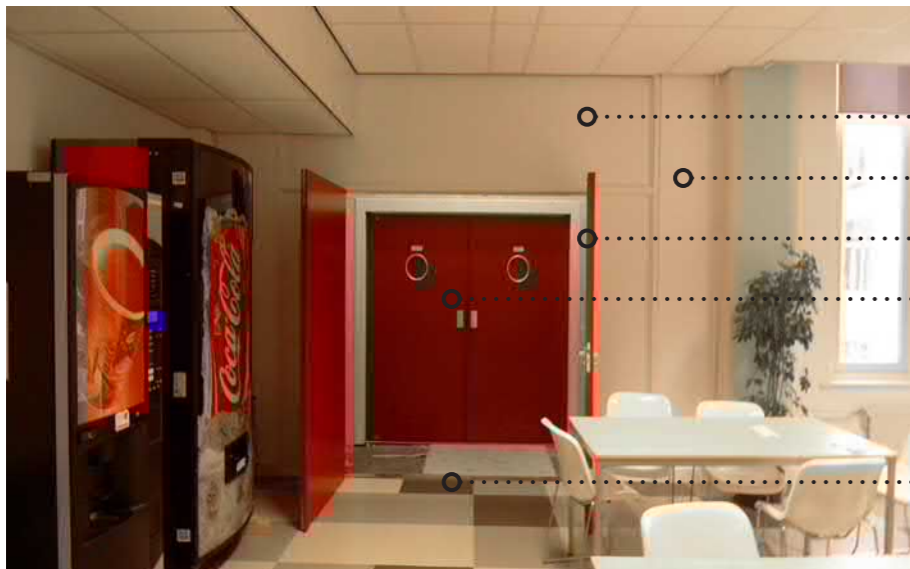
1.58.03

- ..... B.4.III (element en afwerking)
- ..... A.1.I (wand)
- ..... C.4.III (deur incl kozijn)
- ..... B.2.III (lift) | B.2.III (lift deur incl. kozijn)
- ..... B.4.I (vloer)

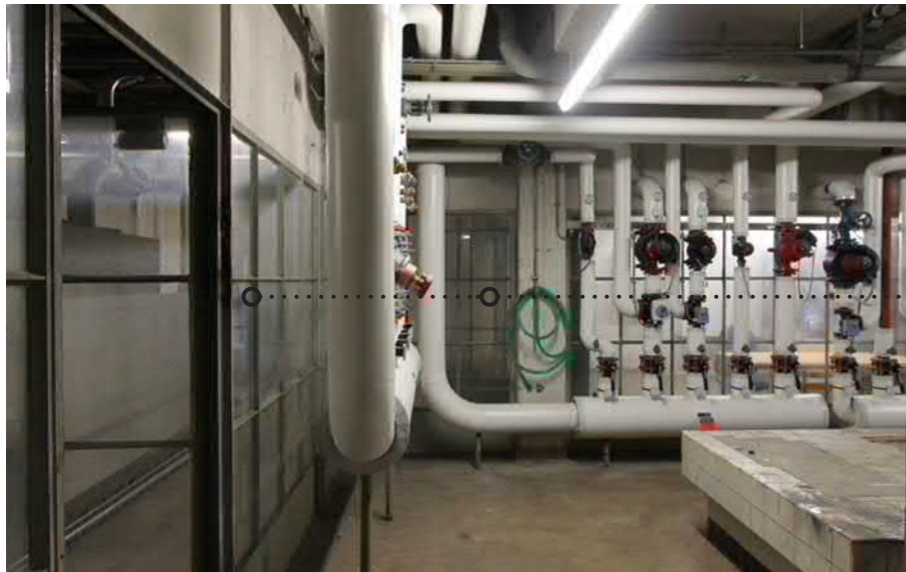
-1.06.02

A.2.I (kozijn)

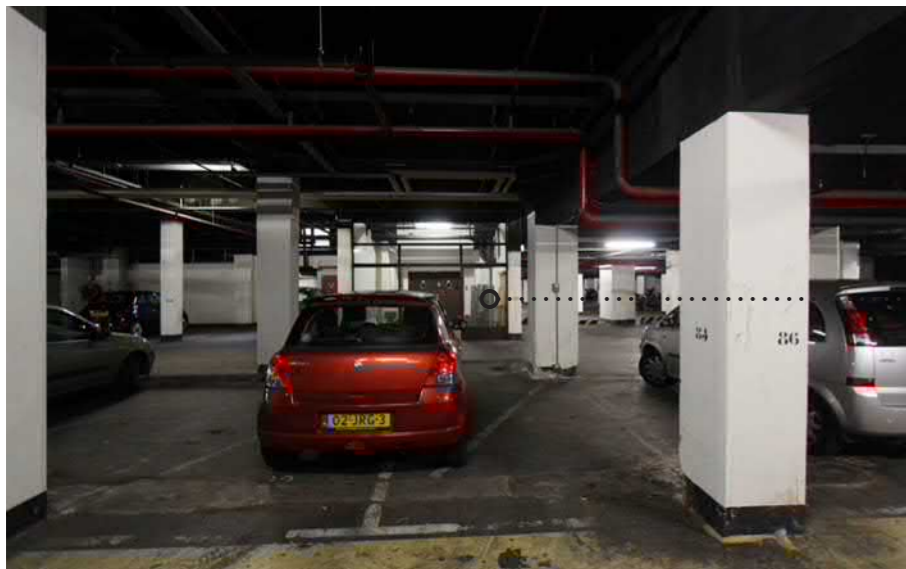
-1.01.050

B.4.III (kozijn)

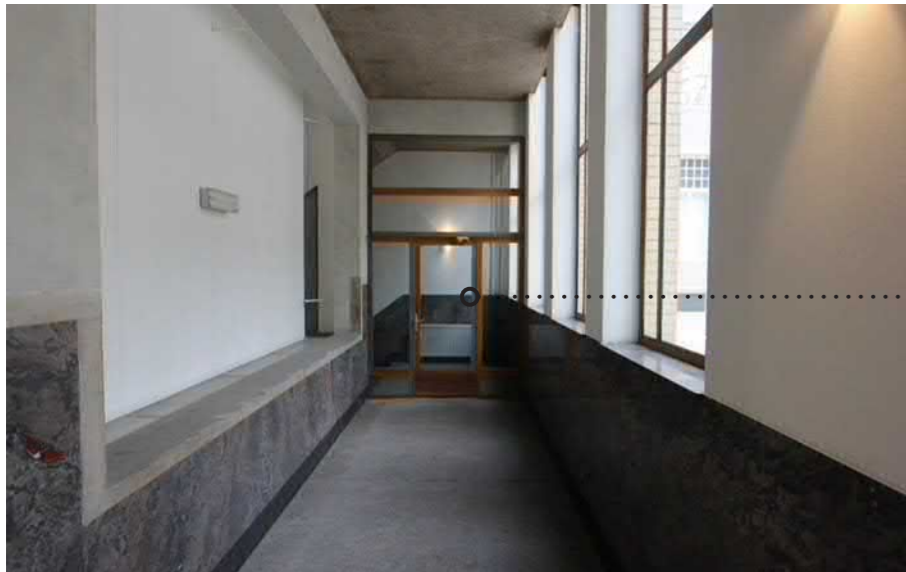
-1.06.02

B.4.I (kozijn) | C.6.I (afwerking)

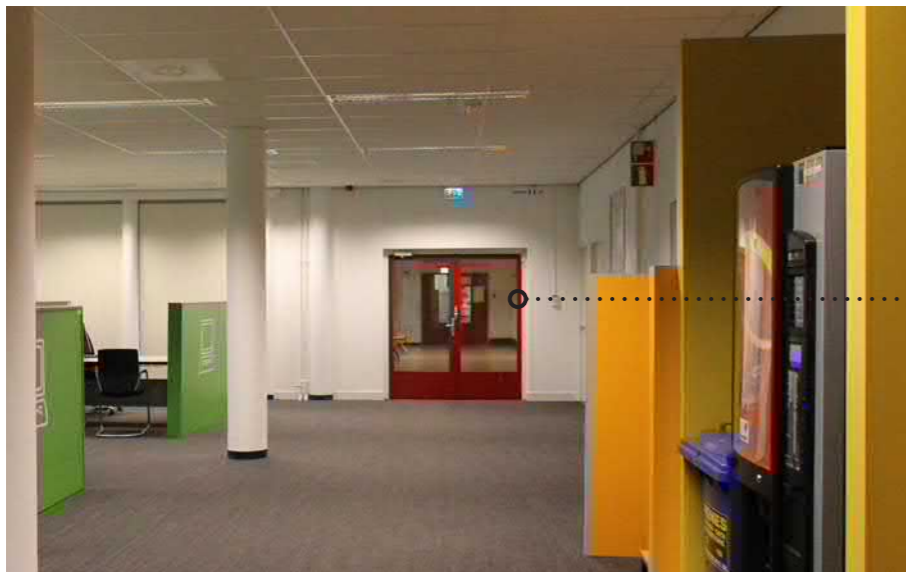
1.71.02

C.4.III (kozijn)

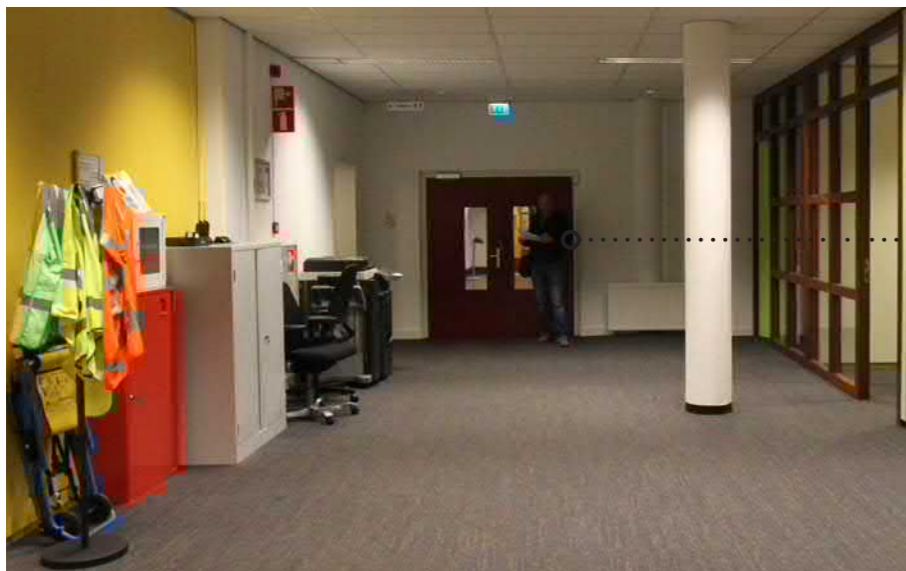
1.11.05

C.4.III (kozijn)

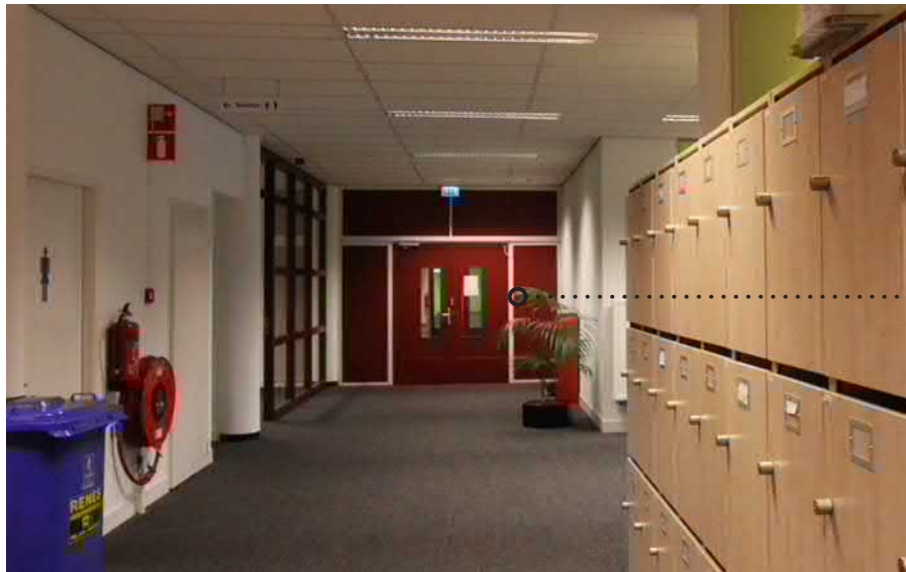
1.51.03

C.4.III (kozijn)

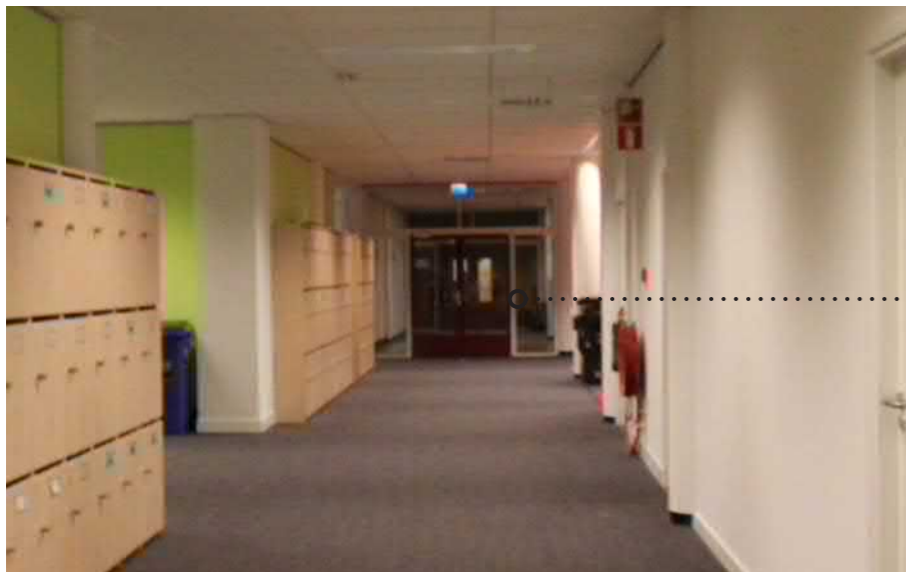
1.30.05

C.4.III (kozijn)

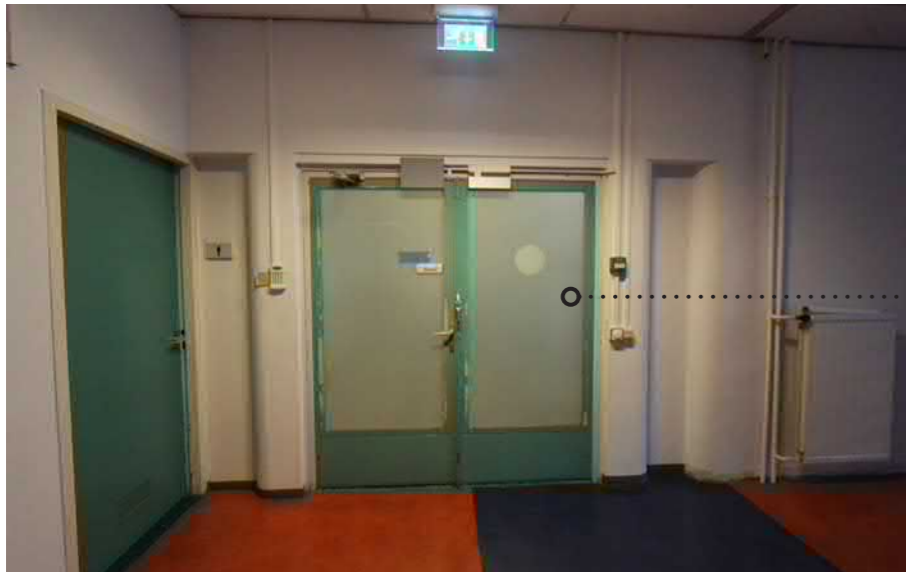
2.16.04

C.4.III (kozijn)

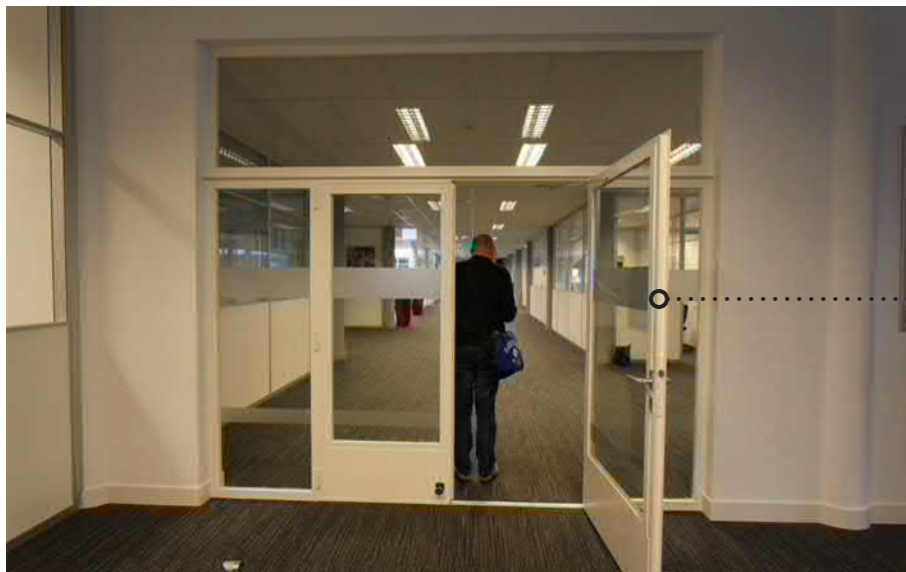
2.78.13

C.4.III (kozijn)

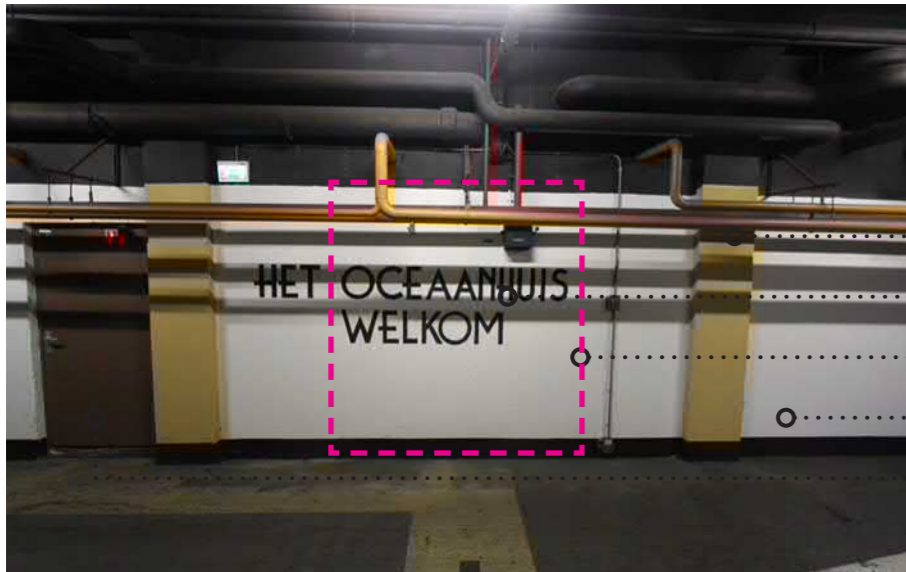
-1.01.02

- ..... A.1.I (kolom) | C.4.III (afwerking)
- ..... C.4.III (tekst)
- ..... C.2.I (wand, oude sparing)
- ..... C.1.I (wand)
- ..... C.7.I (deur incl. kozijn)

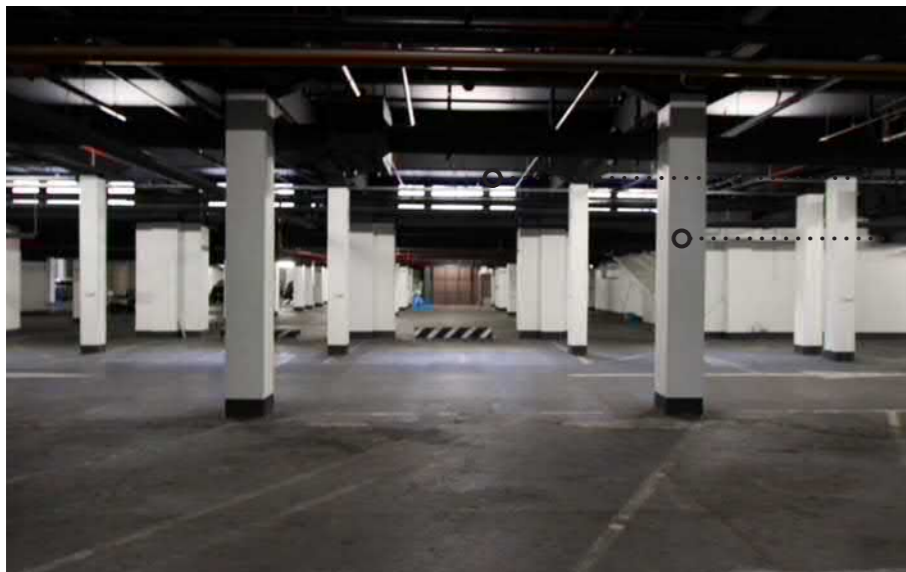
-1.01.019

- ..... A.1.IV (kozijn)
- ..... A.1.I (kolommen) | C.4.I (afwerking)

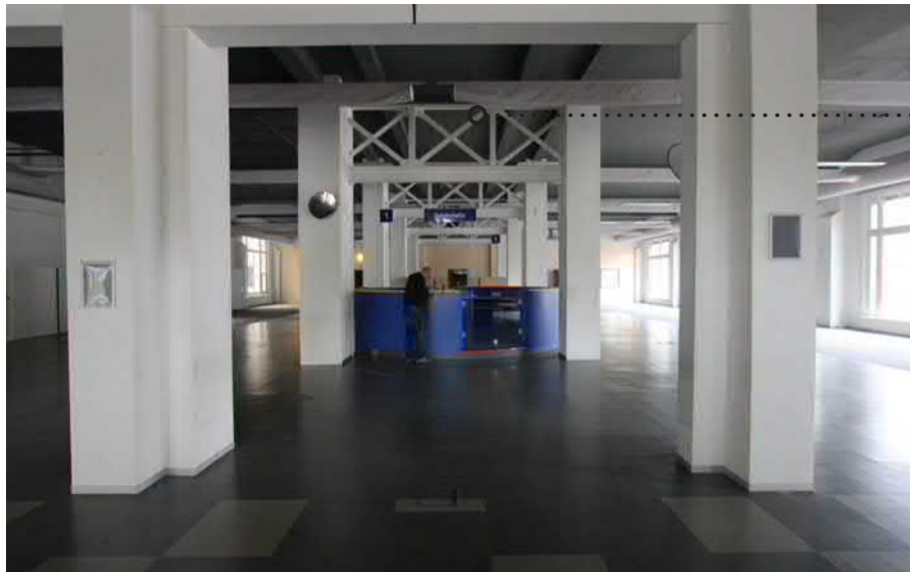
0.124.03

A.1.I

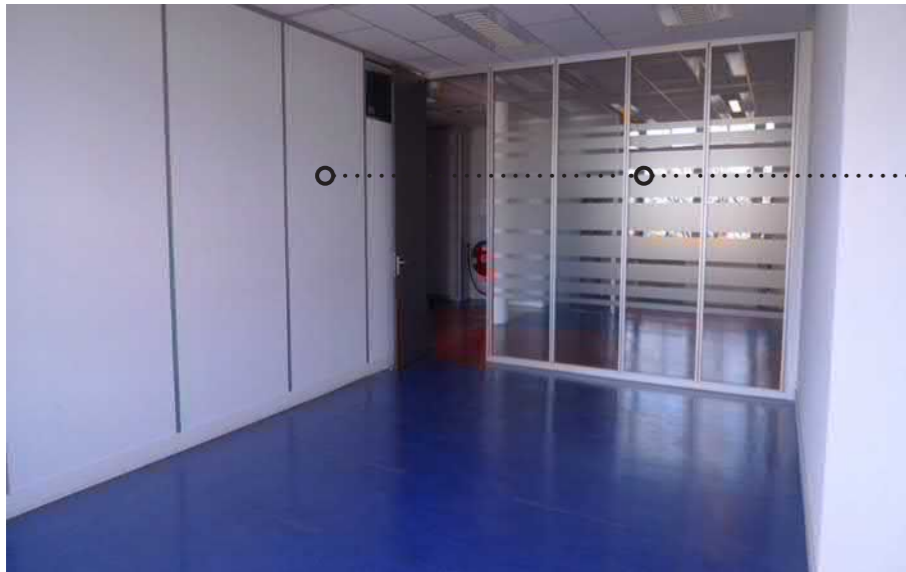
2.09.02

C.6.III (alle systeemwanden)
