Heiman Dullaertplein

project: Oceanhuis Westzeedijk 507, Rotterdam	projectnummer: 16034
opdrachtgever: Waterford Investments & Vervat Vastgoed Rotterdam	schaal: 1:200
onderwerp: PLATTEGRONDEN bestaand/te verwijderen	datum: 05.10.2017
wijzigingen: a 22.12.2017 d g b 14.03.2018 e h c f i	formaat: A1 tekeningnummer: DO.100

Dossier 2 Personenliften

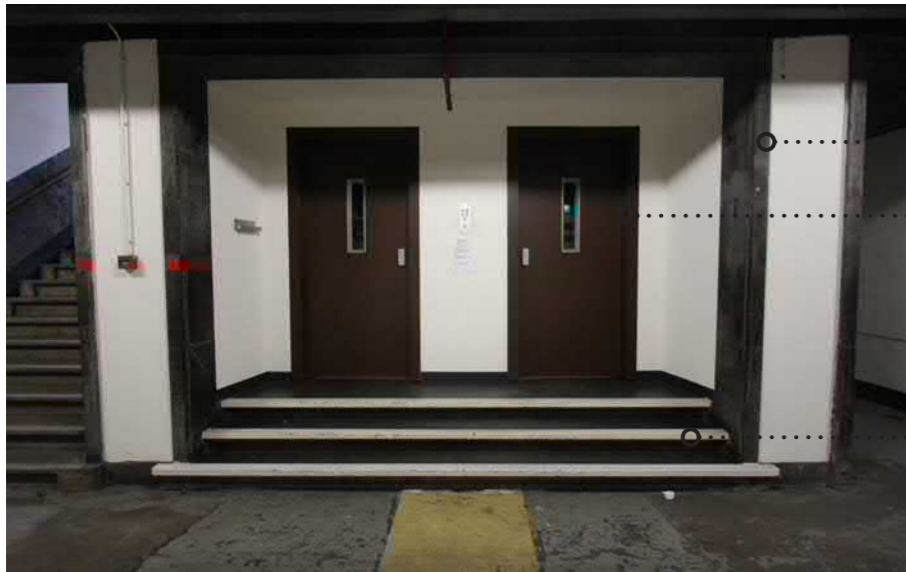
-1.01.03

- A.2.I (frame & plint)
- C.4.IV (lift) | C.6.IV (deur incl. kozijn)
- C.2/4.III (trap)

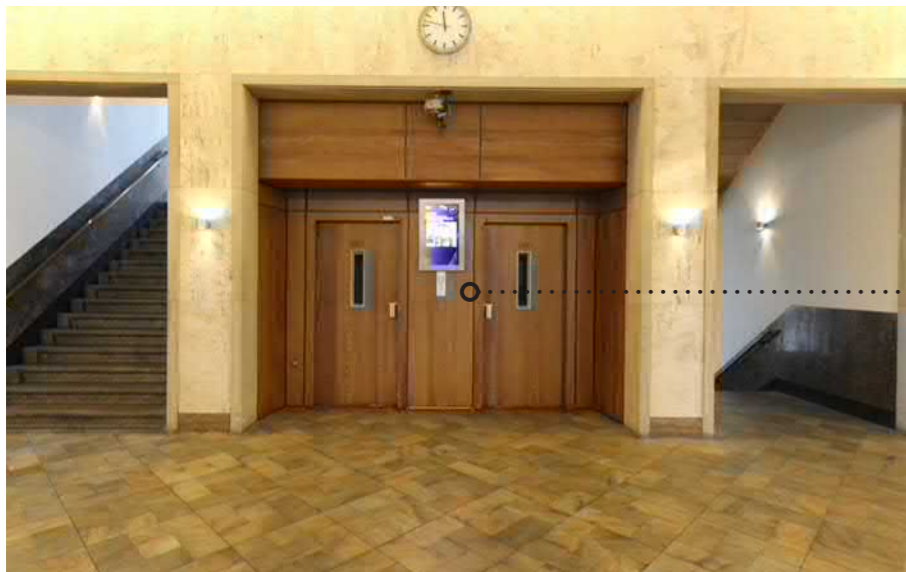
0.01.05

- C.4.IV (liftdeuren, kaders) | C.6.III (liftdeuren, afwerking)

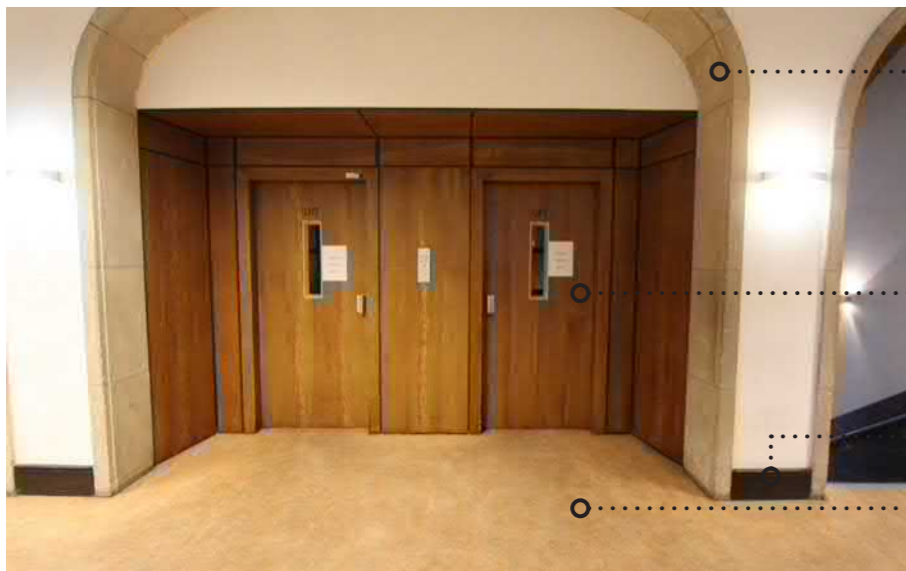
1.02.02

- A.2.I (frame & plint)
- C.4.IV (liftdeuren, kaders) | C.6.III (liftdeuren, afwerking)
- C.2.I (plint)
- C.7.III

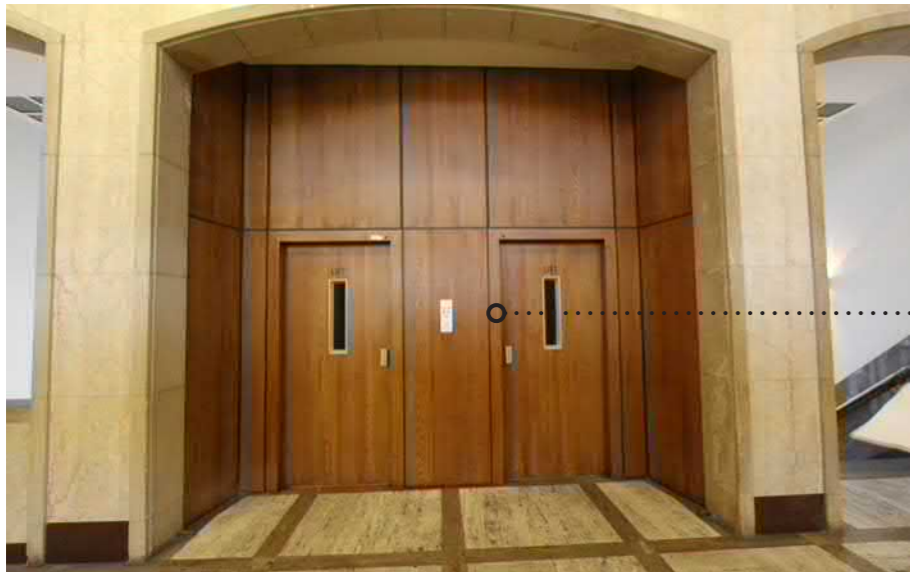
2.02.04

C.4.IV (liftdeuren, kaders) | C.6.III (liftdeuren, afwerking)

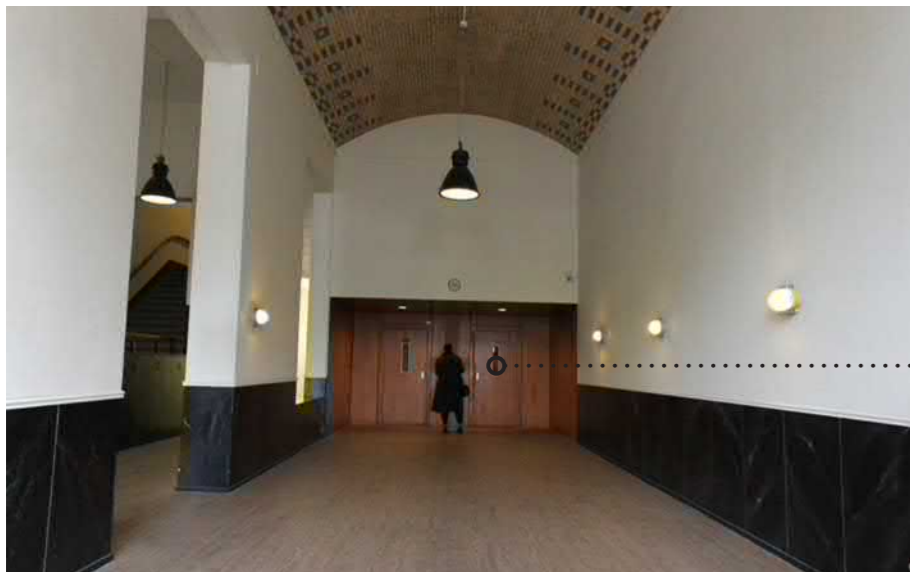
0.01.04

C.4.IV (liftdeuren, kaders) | C.6.III (liftdeuren, afwerking)

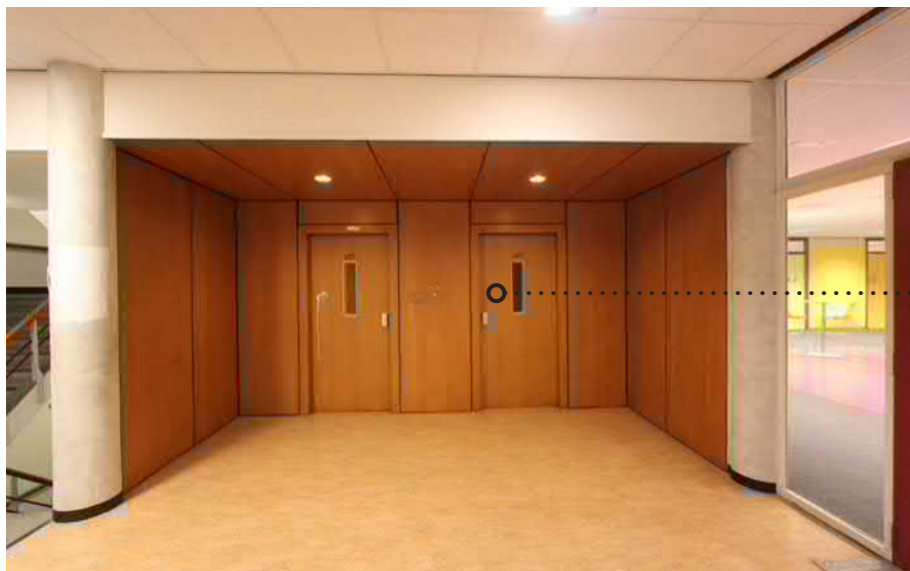
1.41.02

C.4.IV (liftdeuren, kaders) | C.6.III (liftdeuren, afwerking)

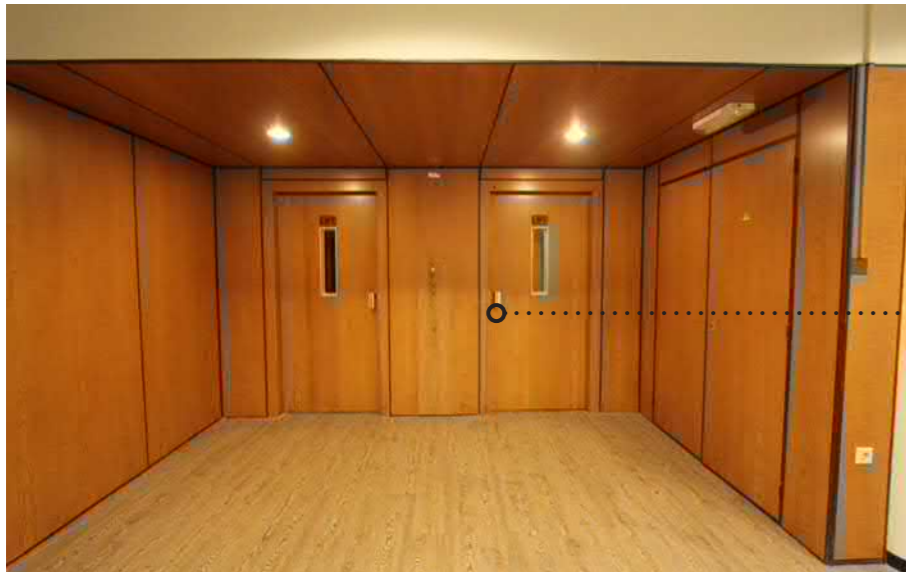
2.57.03

C.4.IV (liftdeuren, kaders) | C.6.III (liftdeuren, afwerking)

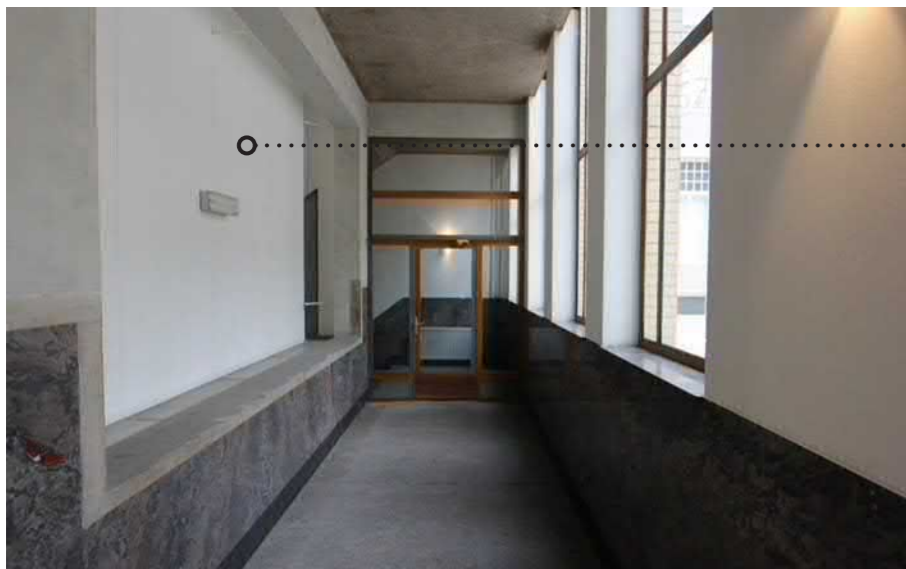
0.003.01

De wanden van de liftschacht aan het Heiman Dullaertplein zullen vervangen worden door een nieuwe schacht met dezelfde uitstraling. Rondom de huidige liftschacht zit asbesthoudende beplating die verwijderd moet worden.

C.4.III/IV (wand)

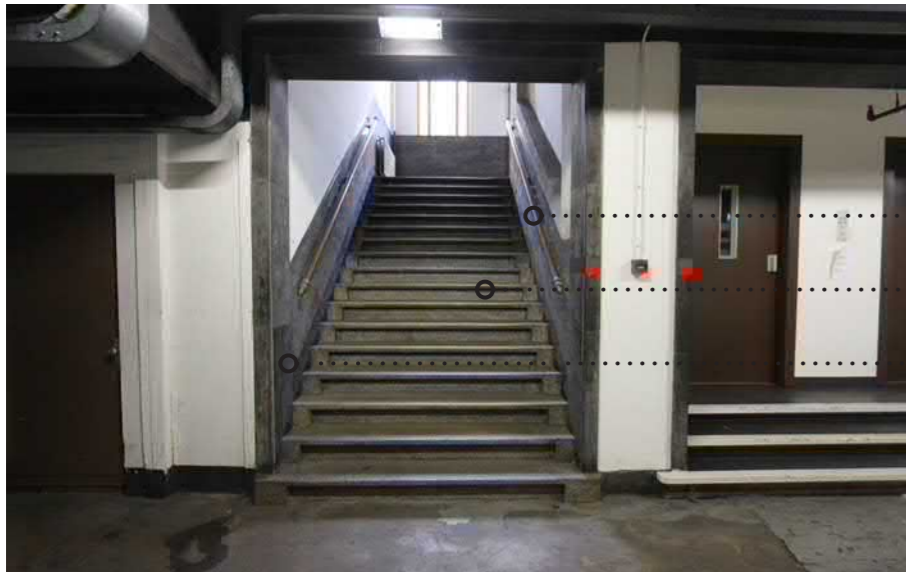
-1.03.01

- A.1.I (balustrade)
- A.1.I (trap incl. bordes)
- A.2.I (afwerking & plint)

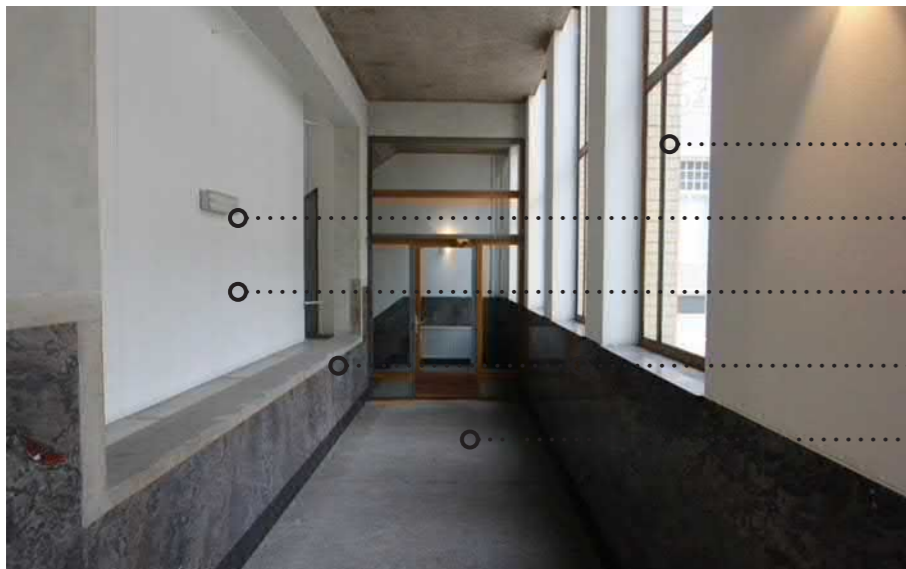
0.003.01

- A.4.I (kozijn) | C.6.I (afwerking)
- C.7.I (armaturen)
- C.4.III (wand)
- A.2.I (afwerking & plint)
- A.1.I (bordes)

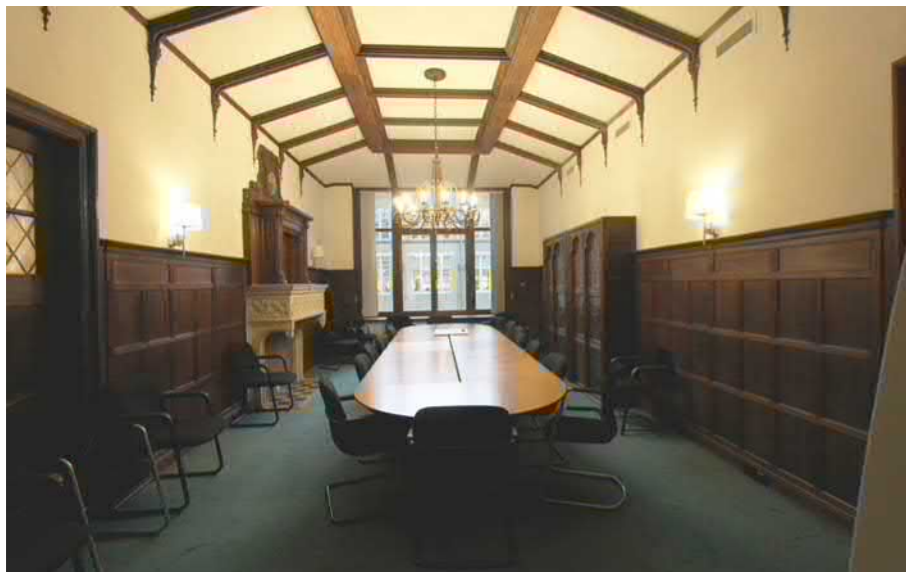
1.20.04

A.1/2.II (gehele ruimte incl. interieur)

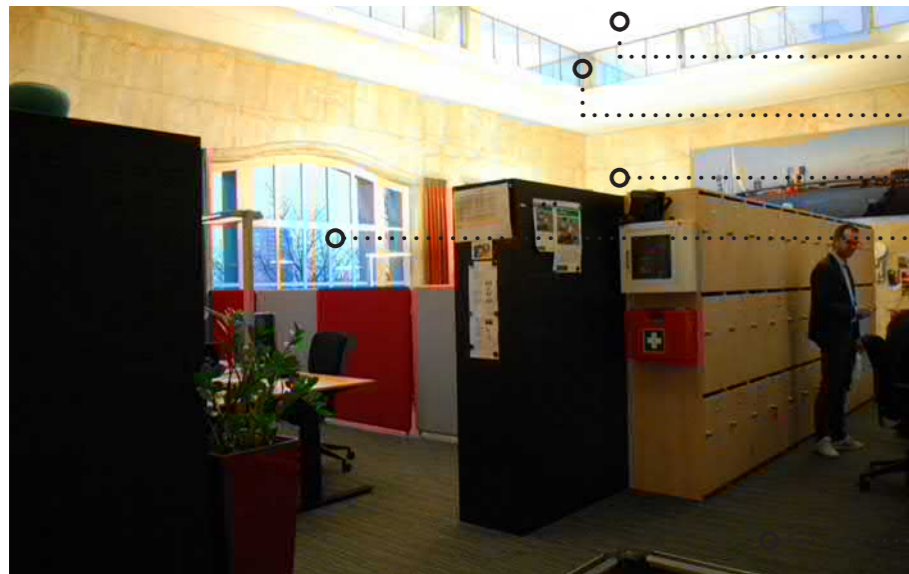
2.01.01

- A.2.II (cassetteplafond)
- A.2.IV (kozijn)
- A.2.II
- A.2.IV (kozijn)
- C.7.III (computervloer)

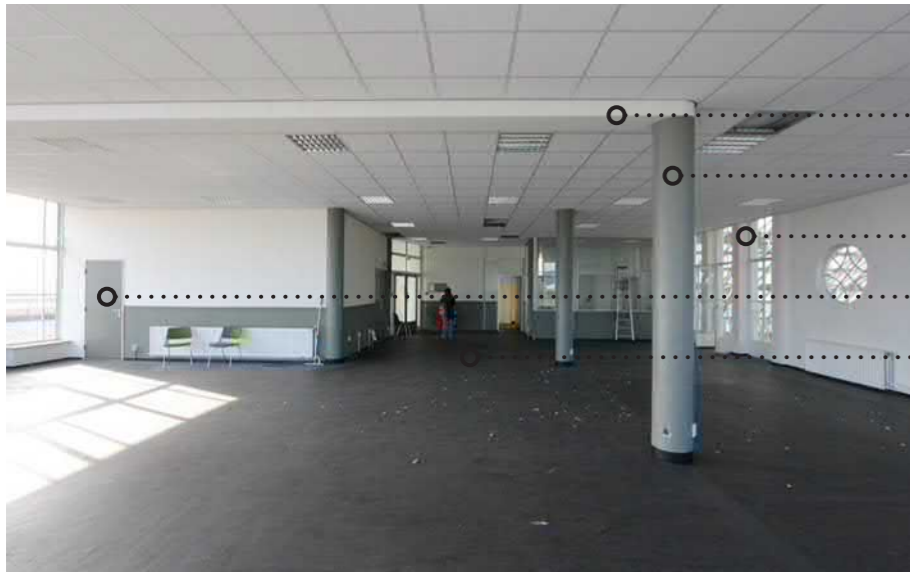
3.03.02

- A.2.I (ligger)
- A.2.I (kolom, constructie) | C.7.III (kolom, afwerking)
- A.2.I (kozijn)
- C.7.III (kozijn)
- C.7.III (afwerking)
