WEST 507

RESTAURATIE & TRANSFORMATIEVISIE | PLAN VAN AANPAK

04.04.2018

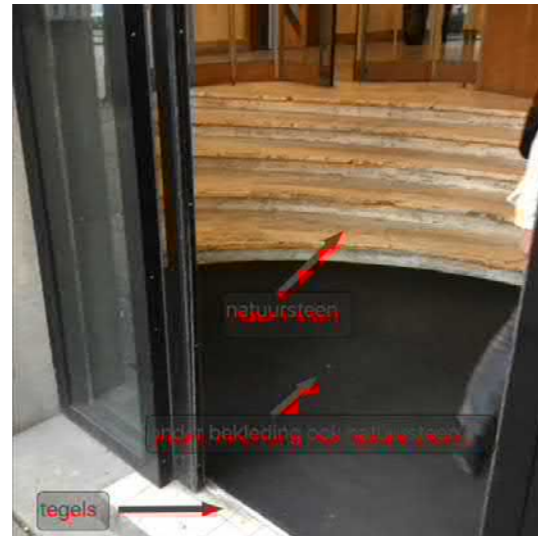
Component 0.01 Entree HD vloer natuursteen
Description Datering, schadeinventarisatie, restauratieadvies
Status New
Identified by Iris Broersma
Assigned to

Uit de voorlopige bevindingen van het vooronderzoek gedaan door Erfgoedzorg is gebleken dat er schade is aan het marmer op de vloer en wanden in de entree aan het Heiman Dullaertplein. De beschadigingen aan het marmer zullen gerestaureerd worden naar advies van Erfgoedzorg.
