# advies

Trip van Zoudtlandtkazerne Breda

## Voorstel tijdelijke brandveiligheidsmaatregelen ingebruikname gebouwen 2 en 3

| Projectnummer | P-2103292 |

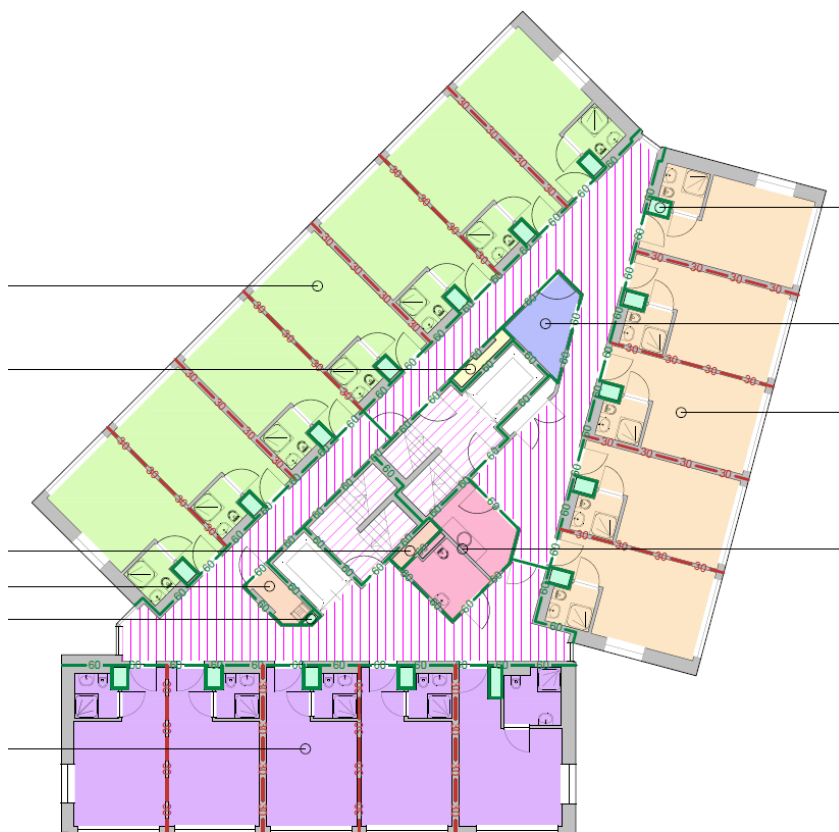
*plattegrond tweede verdieping*

De gebouwen hebben een driehoekige plattegrond met legeringskamers aan de gevelzijden, twee trappenhuisen in de kern en een gangzone (extra beschermde vluchtroute) om deze kern. De gangzone is door twee 60 minuten brandwerende scheidingen met deuren horizontaal in tweeën gedeeld. Vanuit de legeringskamers kan hierdoor rechtstreeks een trappenhuis worden bereikt en, achter de 60 minuten scheiding, het tweede trappenhuis.
