## Kadeversterking Giessen-Noordeloos

Asfaltonderzoek

BWZ 068-16

**ASFALTONDERZOEK  
KADEVERSTERKING GIESSEN TE NOORDELOOS**  
(deelproduct 1.1.9)

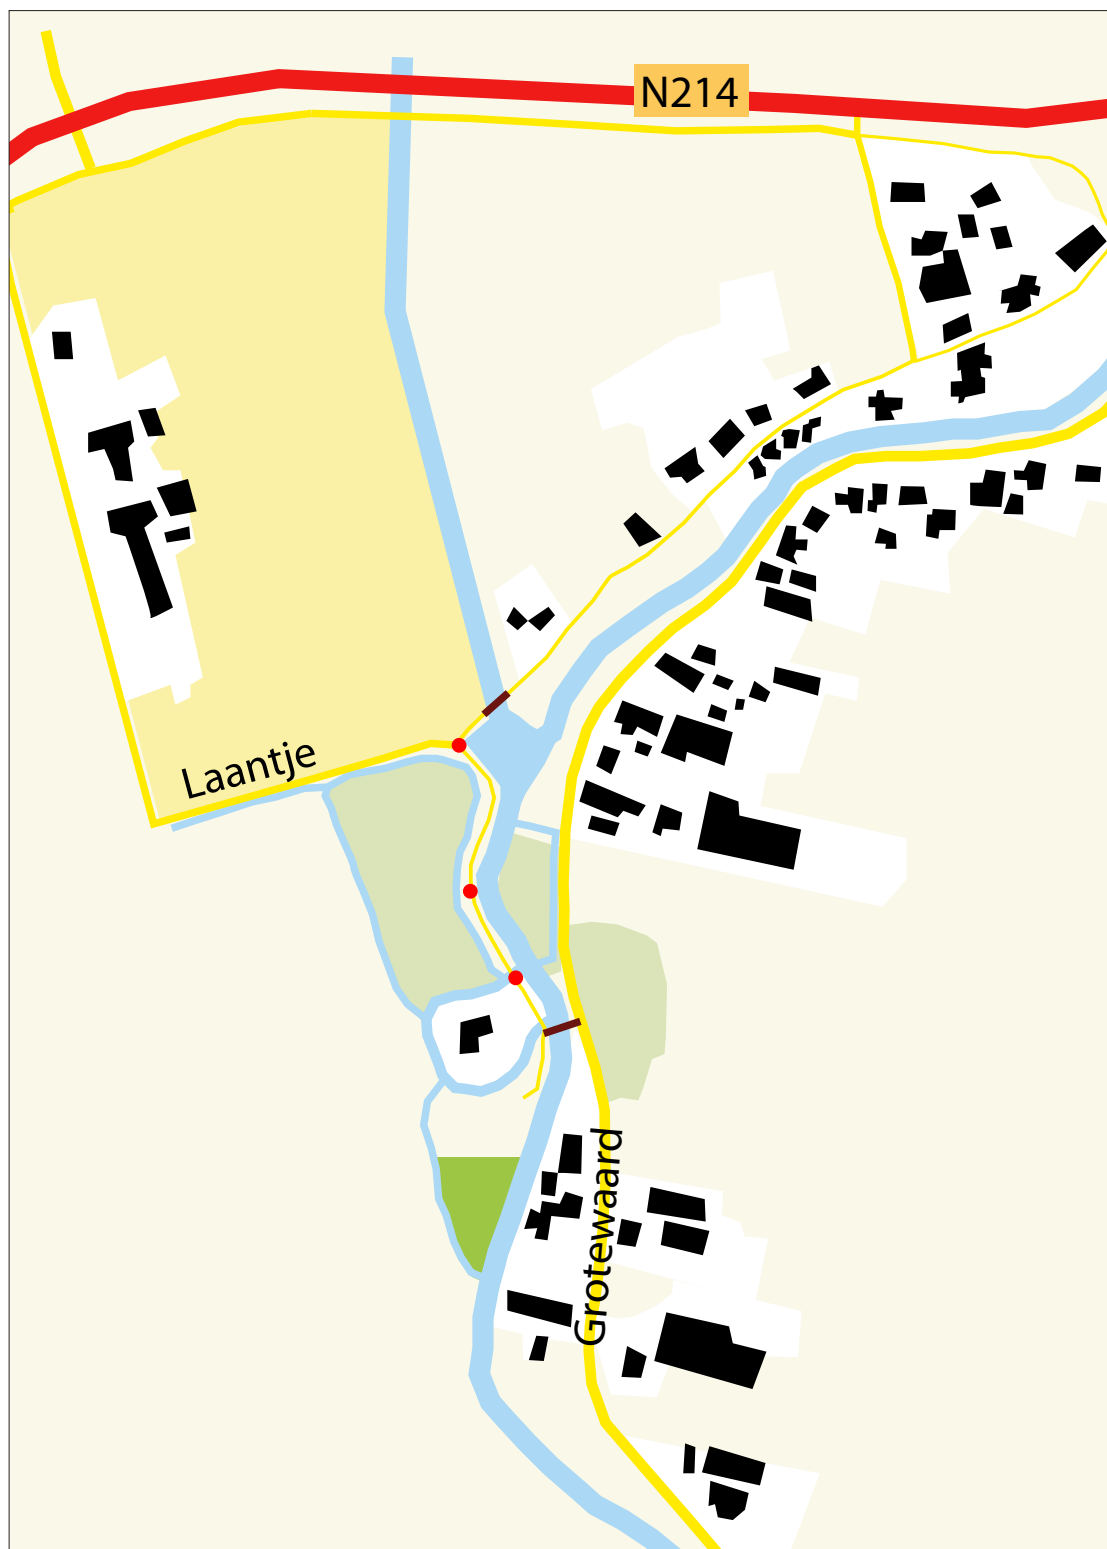
Locaties boringen (rode punt = boring)

- het asfalt is tussen de 10 en de 15 cm dik;
- bij één boring is een dunne laag teerhoudend materiaal aangetroffen (boring 1 op de kruising met het Laantje).

De fundatie onder het asfalt bestaat bij boring 1 uit een mengeling van gebroken asfalt (grind) met gebroken puin, bij boring 2 is het gebroken asfalt (grind) en bij boring 3 is het gebroken puin.

De hoeveelheid af te voeren schoon asfalt is circa 189 ton (afhankelijk van uitkomst DLC). Omdat de PAK-houdende kern 1 op een kruising geboord is, kan het nuttig zijn extra kernen te boren om het PAK-houdende vak te verkleinen. Nu is de PAK-houdende onderlaag voor de veiligheid vanaf de kruising met het Laantje tot boring 2 genomen (120 m).

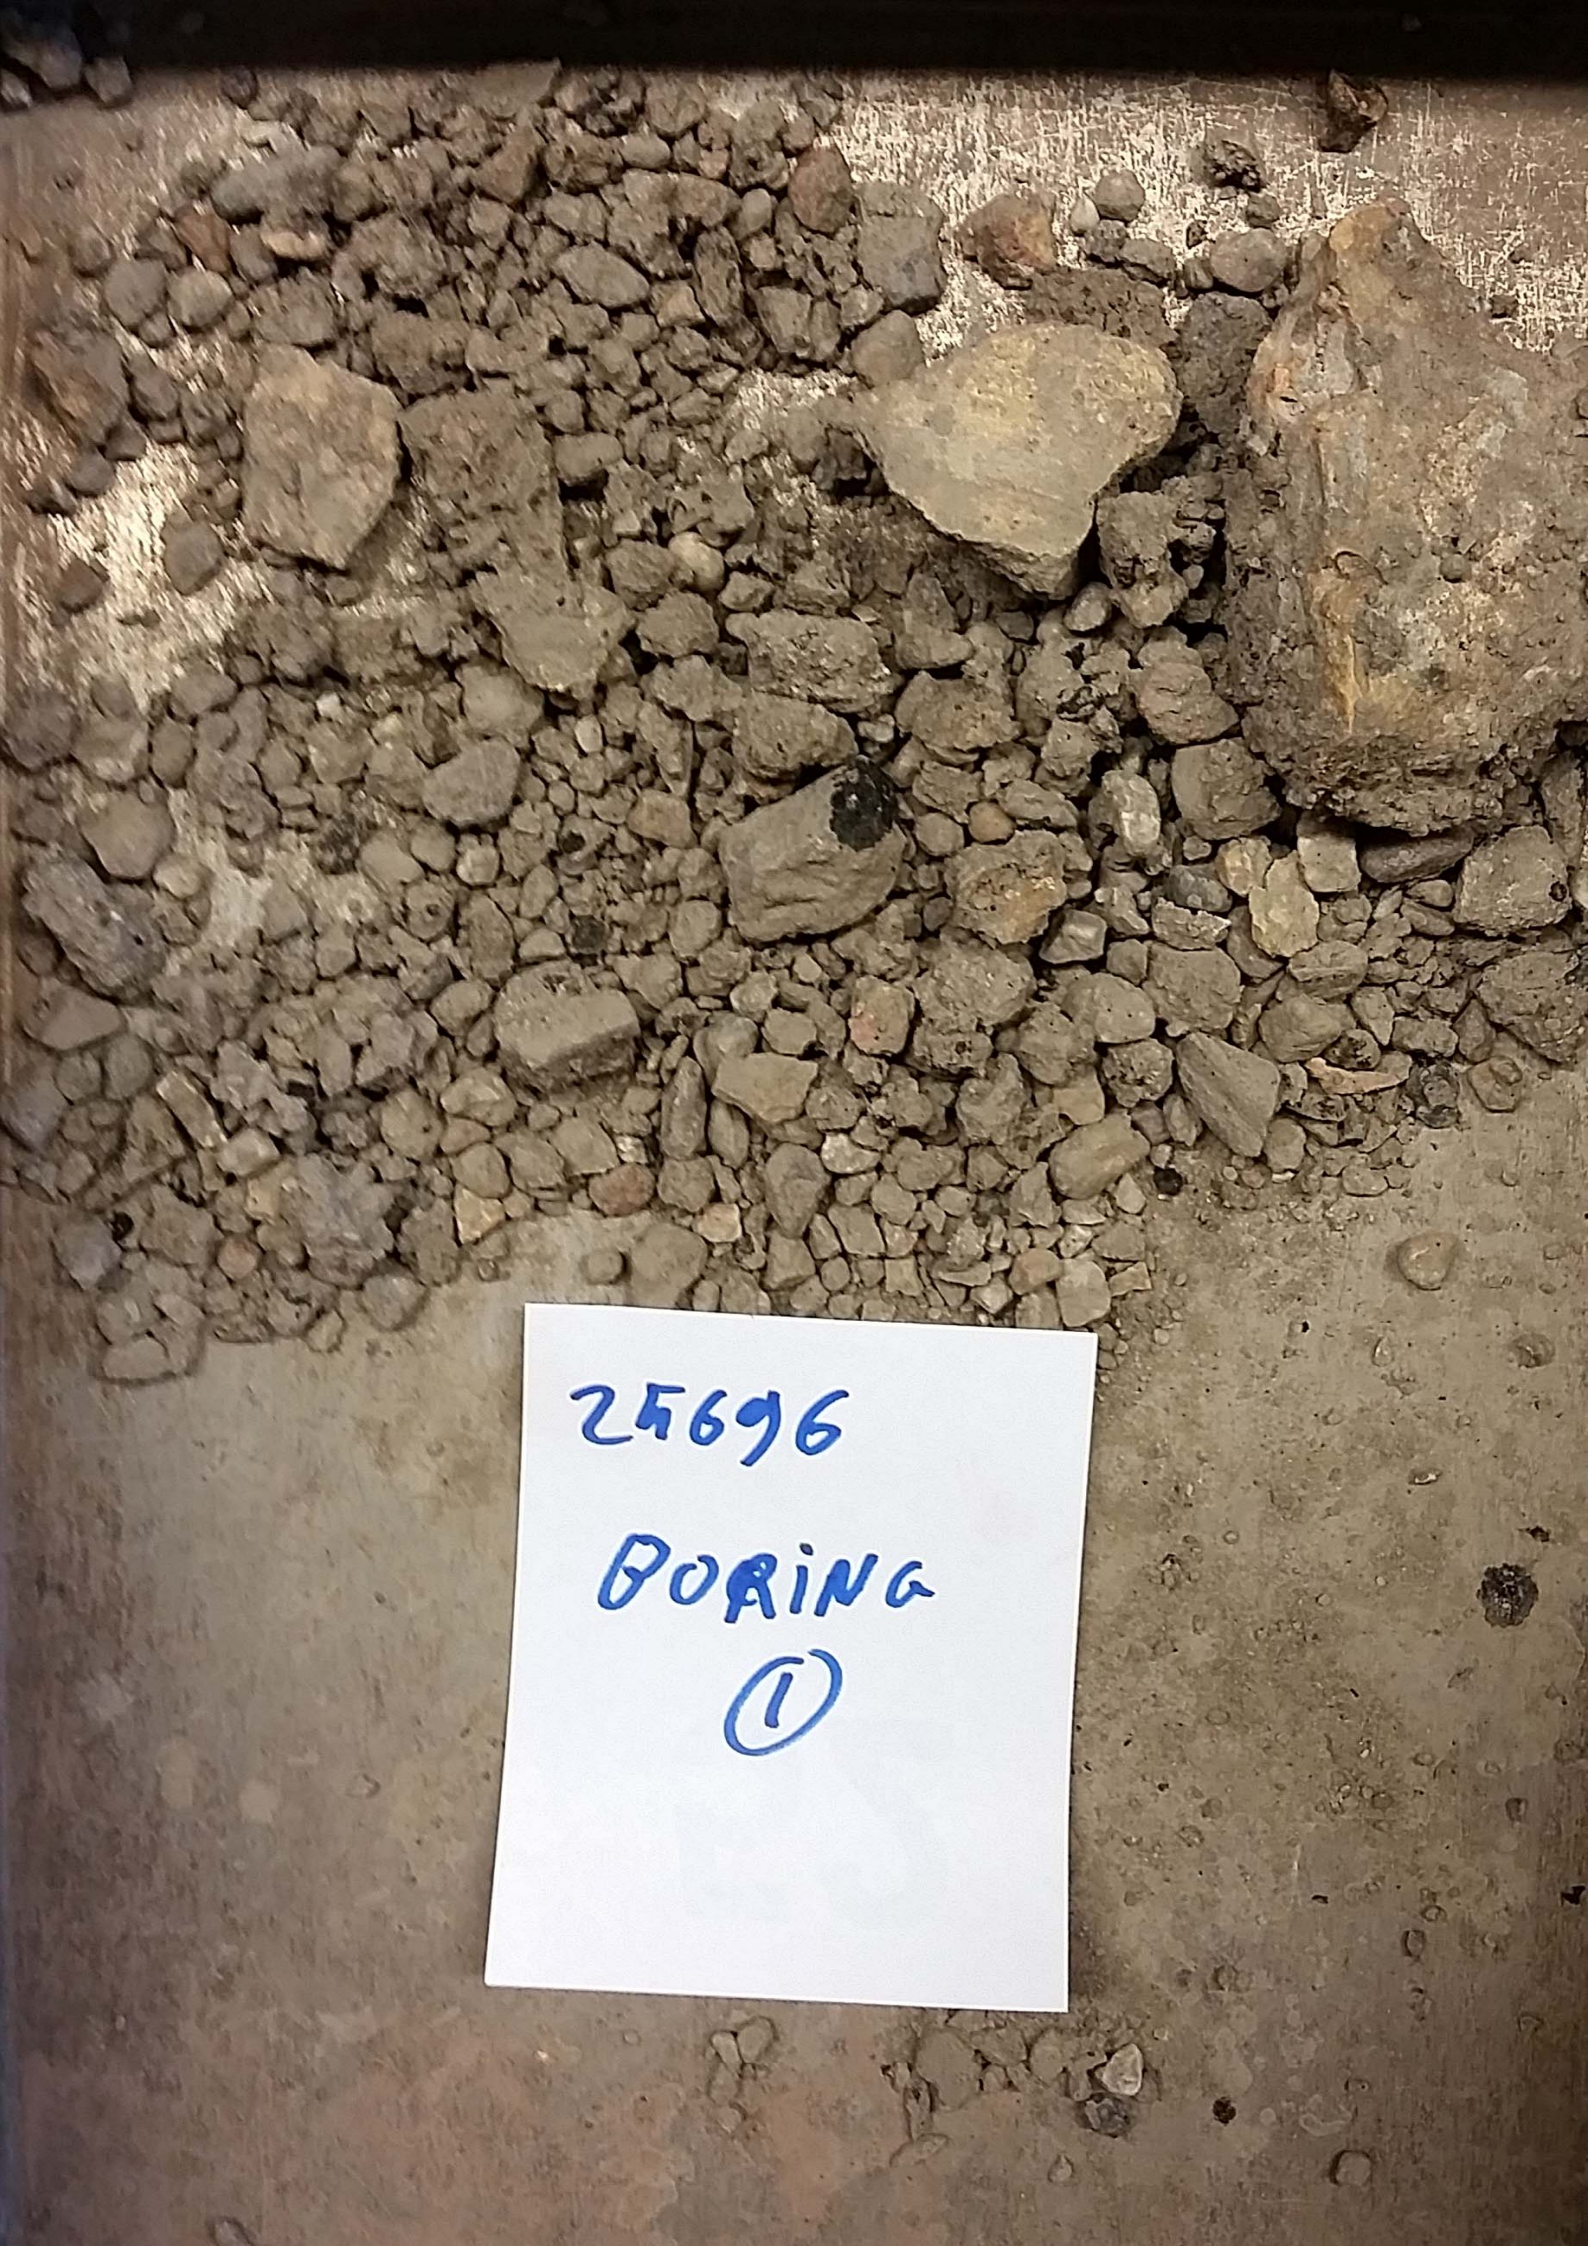
BORING

Het fundatiemateriaal is gedroogd in het lab en visueel beoordeeld. Er lijkt met name sprake van asfaltgranulaat (freesasfalt). Er is een reële kans dat dit materiaal teerhoudend is. Om dat zeker te weten is een analyse nodig. Ook wordt in dat geval een analyse op asbest aangeraden.

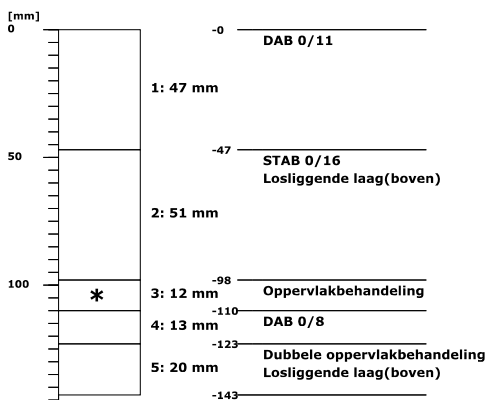
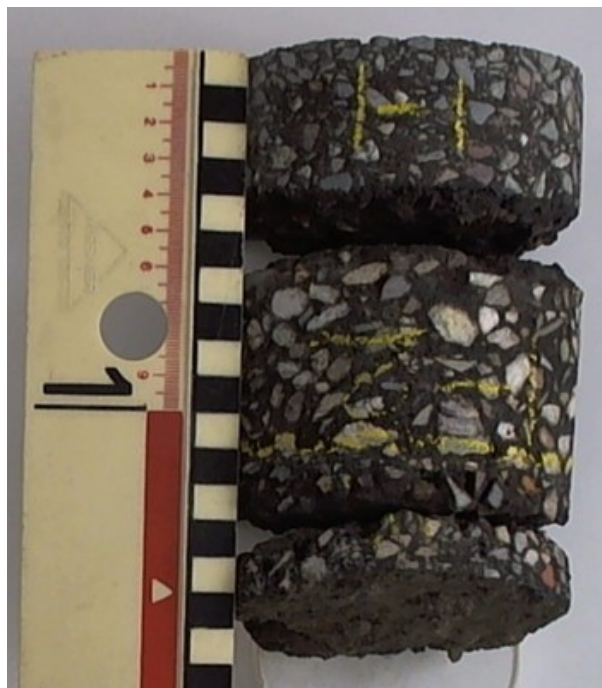
## Boring: B01

\*: PAK-detector PAK-10 > 250 mg/kg

De onderlaag is wel teerhoudend. Het teerhoudend asfalt in de onderlaag dient te worden afgevoerd naar een verwerker voor reiniging.

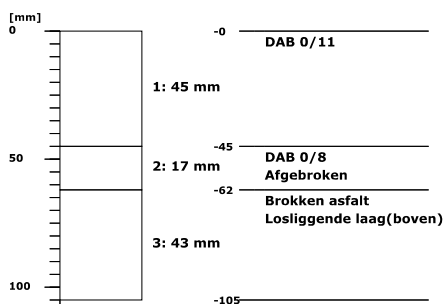
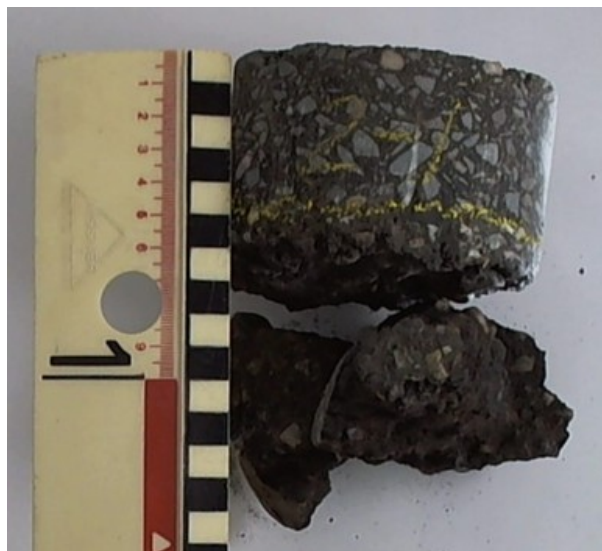
## Boring: B02

PAK-detector PAK-10 < 250 mg/kg
