# Asbestinventarisatierapport

Pand (zie deskresearch)  
Industrieweg 9A  
Vlaardingen

| <b>Projectnummer:</b> | 17.03145/1/1 |
| <b>Datum uitvoering:</b> | 07-06-2017 |

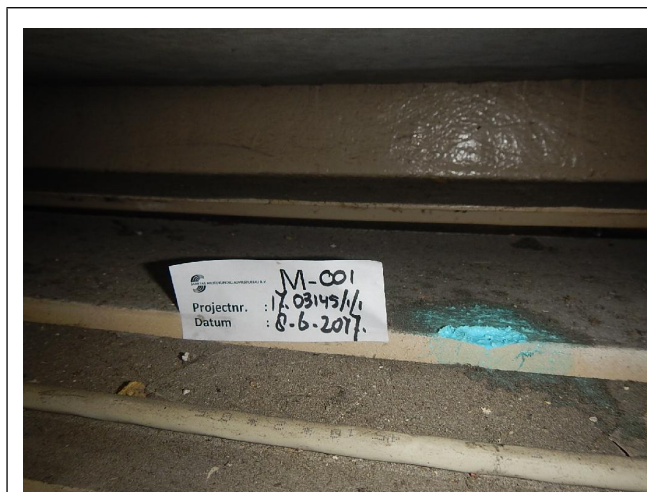
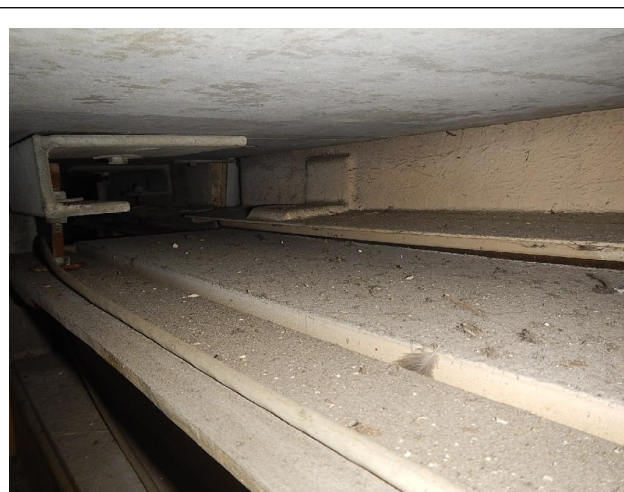
| Monsternummer | M-001 | Bron: | Vlakke plaat |
| Locatie | Eerste verdieping, tussen polyester gevelpanelen en de betonnen constructie, boven de ramen | | |
| Conditie | Licht beschadigd / Niet verweerd | | |
| Analyseresultaat | Chrysotiel 30-60% | | |
| Hechtgebonden | Nee | | |
| Risicoklasse conform SMA-rt | 2 | | |

| Nummer | Locatie | Totale hoeveelheid +/- | Bevestiging | Bereikbaarheid | Conditie | Risico klasse | Saneringsmethode |
|---|---|---|---|---|---|---|---|
| M-001-01 | Tweede verdieping, tussen polyester gevelpanelen en de betonnen constructie, boven de ramen | 28.2 m2 | Geklemd, Geschroefd | Matig | Licht beschadigd / Niet verweerd | 2 | Containment |

| Monster | Bron | Advies | Onderbouwing/uitleg |
|---|---|---|---|
| M-001;<br>M-001-01 | Vlakke plaat; Vlakke plaat | C | Het betreft een niet hechtgebonden asbesthoudende toepassing. |

| Monsternummer | M-001 | Bron: | Vlakke plaat |
|---|---|---|---|
| Saneringsmethode | Containment | | |

- A:** Sanering niet direct noodzakelijk, echter wel voorafgaande aan sloop- of renovatiewerkzaamheden. Het opstellen van een beheersplan is aanbevolen.
- C:** Sanering op korte termijn uitvoeren (<3 maanden na uitvoering onderzoek) of monitoring conform NEN2991. Het opstellen beheersplan is aanbevolen.

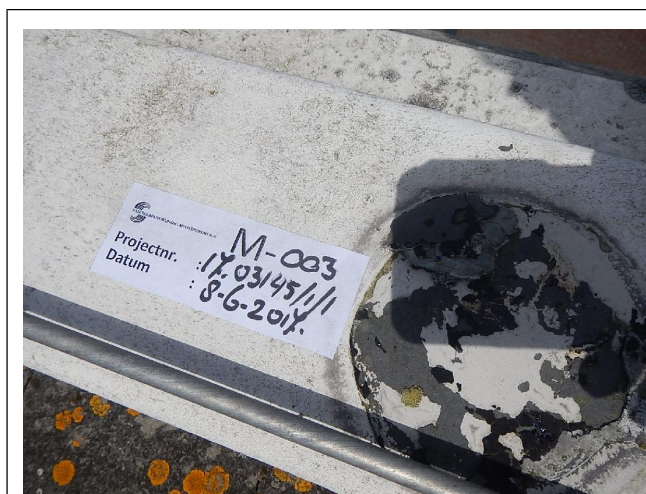
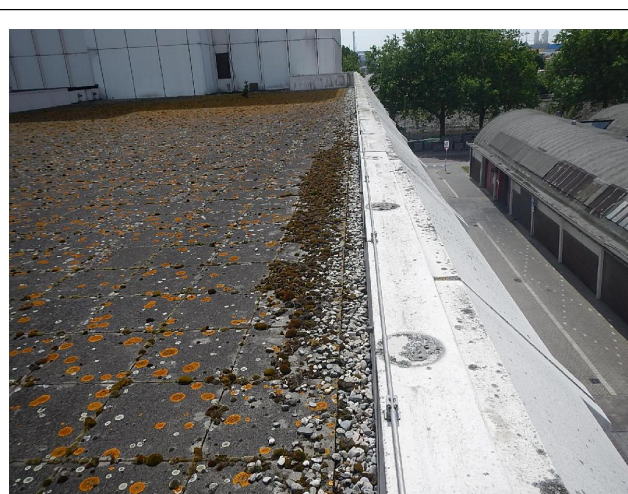
| Monsternummer | M-003 | Bron: | Kit |
| Locatie | Dak, onder de voetjes ten behoeve van de bliksemafleiding, tussen niet asbestverdachte kit | | |
| Conditie | Ernstig beschadigd / Licht verweerd | | |
| Analyseresultaat | Chrysotiel 5-10% | | |
| Risicoklasse conform SMA-rt | 2 | | |

| Monster | Bron | Advies | Onderbouwing/uitleg |
|---|---|---|---|
| M-003 | Kit | A | Het betreft een hechtgebonden asbesthoudende toepassing. |

| Monsternummer | M-003 | Bron: | Kit |
|---|---|---|---|
| Saneringsmethode | Buitensanering | | |

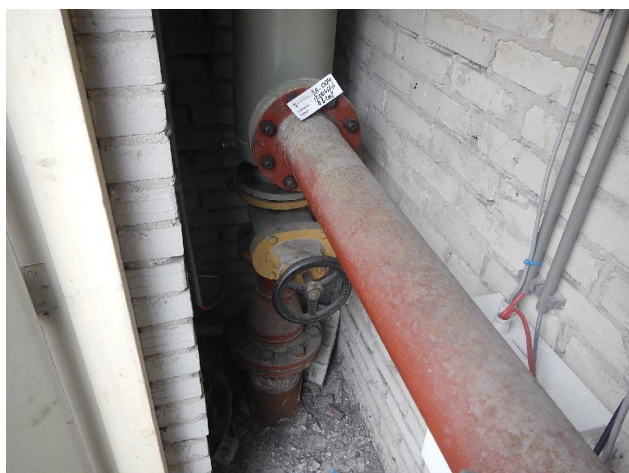
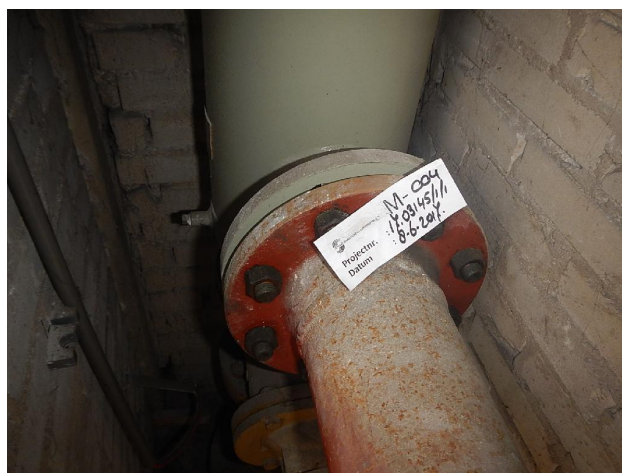
| Monsternummer | M-004 | Bron: | Pakking |
| Locatie | Industrieweg 14, gasmeterruimte, tussen diverse flensverbindingen | | |
| Conditie | Niet beschadigd / Niet verweerd | | |
| Analyseresultaat | Chrysotiel 30-60% | | |
| Risicoklasse conform SMA-rt | 1,2 | | |

M-004, Risicoklasse 1 geldt alleen indien de betreffende pakkingen in zijn geheel verwijderd worden, zonder beroering van het asbesthoudende materiaal.

| Monster | Bron | Advies | Onderbouwing/uitleg |
|---|---|---|---|
| M-004 | Pakking | A | Het betreft een niet hechtgebonden asbesthoudende toepassing. De asbesthoudende toepassing is niet beschadigd en volledig ingeklemd tussen de flenzen. |

| Monsternummer | M-004 | Bron: | Pakking |
|---|---|---|---|
| Saneringsmethode | In zijn geheel verwijderen / Containment | | |

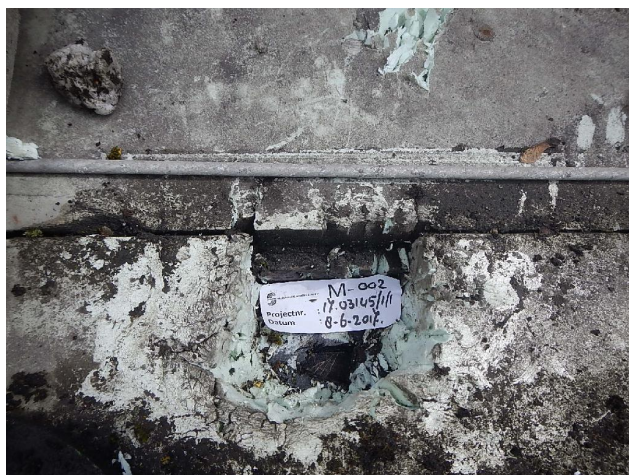
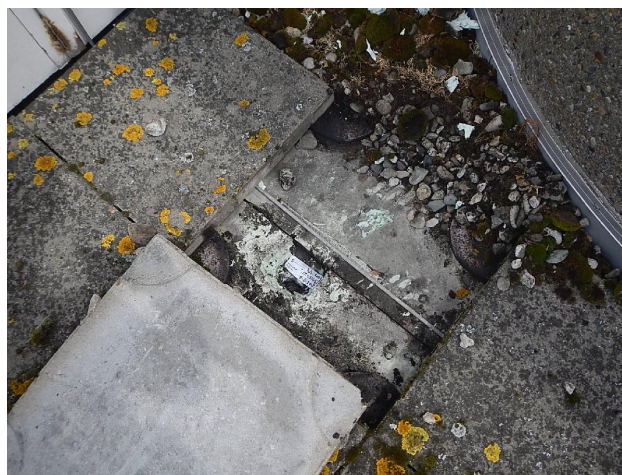
| Monsternummer | M-002 | Bron: | Bitumen dakbedekking |
| Locatie | Dak, onder de betontegels en isolatiepakket | | |
| Conditie | Licht beschadigd / Niet verweerd | | |
| Analyseresultaat | Geen asbest | | |
