# Asbestinventarisatierapport

Pand (zie deskresearch)  
Industrieweg 9A  
Vlaardingen

| <b>Projectnummer:</b> | 17.03145/1/1 (Versie 2) Alle voorgaande versies zijn hiermee komen te vervallen |
| <b>Datum uitvoering:</b> | 07-06-2017, 14-12-2017 |

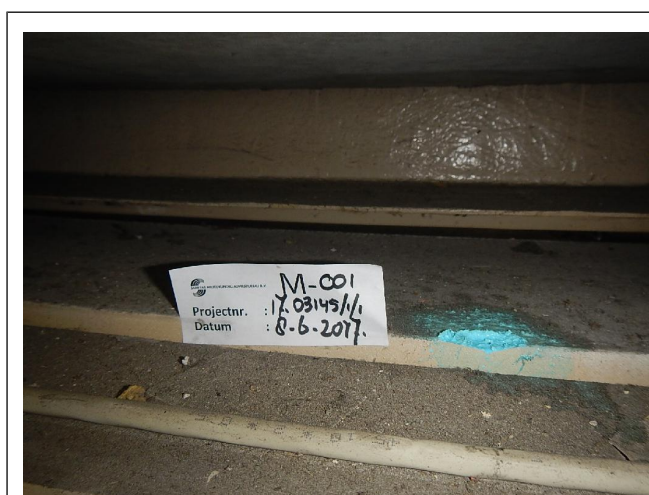
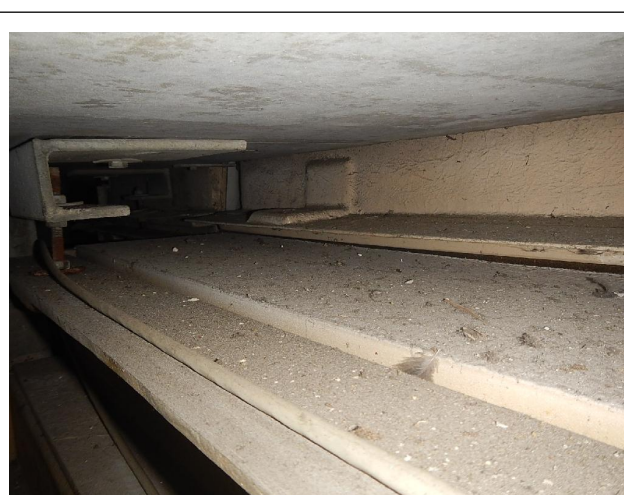
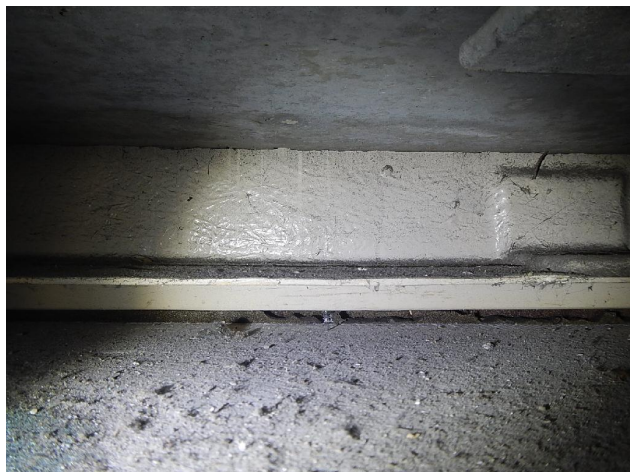
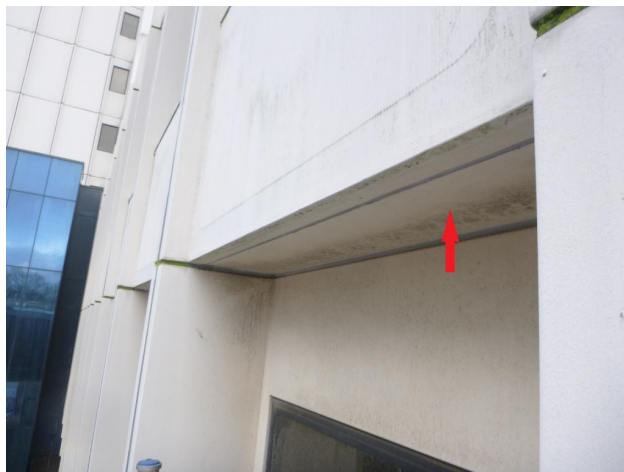
| Monsternummer | M-001 | Bron: | Vlakke plaat (board) |
| Locatie | Eerste verdieping, tussen polyester gevelpanelen en de betonnen constructie, boven de ramen | | |
| Conditie | Licht beschadigd / Niet verweerd | | |
| Analyseresultaat | Chrysotiel 30-60% | | |
| Risicoklasse conform SMA-rt | 2 | | |

| Monsternummer | M-001 | Bron: | Vlakke plaat (board) |
|---|---|---|---|
| Saneringsmethode | Buitensanering | | |

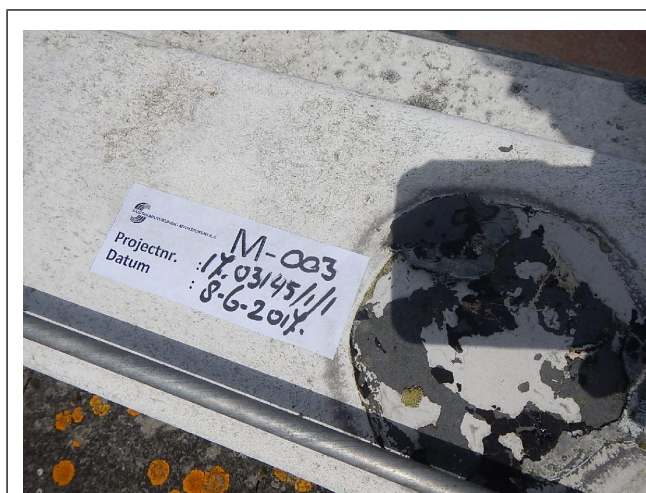
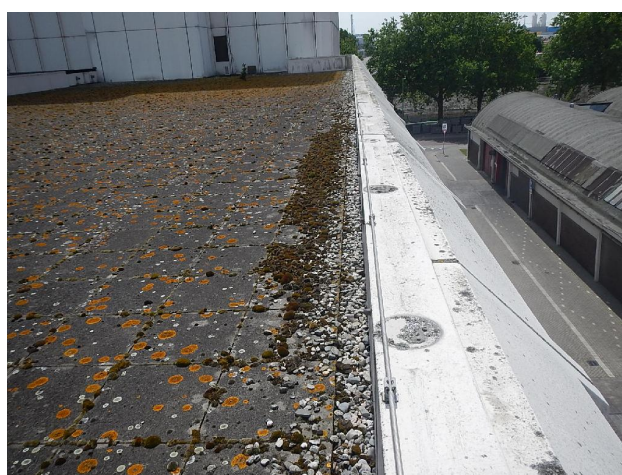
| Monsternummer | M-003 | Bron: | Kit |
| Locatie | Dak, onder de voetjes ten behoeve van de bliksemafleiding, tussen niet asbestverdachte kit | | |
| Conditie | Ernstig beschadigd / Licht verweerd | | |
| Analyseresultaat | Chrysotiel 5-10% | | |
| Risicoklasse conform SMA-rt | 2 | | |

| Monsternummer | M-003 | Bron: | Kit |
|---|---|---|---|
| Saneringsmethode | Buitensanering | | |

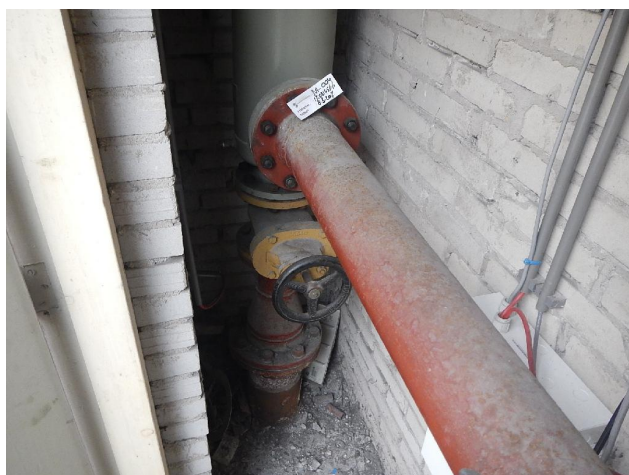
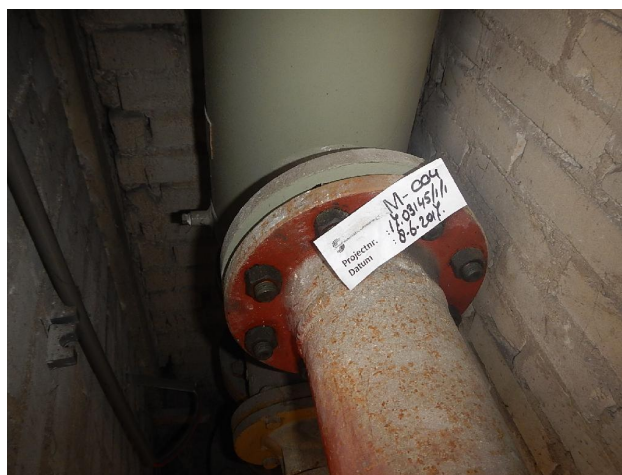
| Monsternummer | M-004 | Bron: | Pakking |
| Locatie | Industrieweg 14, gasmeterruimte, tussen diverse flensverbindingen | | |
| Conditie | Niet beschadigd / Niet verweerd | | |
| Analyseresultaat | Chrysotiel 30-60% | | |

M-004, Risicoklasse 1 geldt alleen indien de betreffende toepassing in zijn geheel verwijderd worden, zonder beroering van het asbesthoudende materiaal.

| Monsternummer | M-004 | Bron: | Pakking |
|---|---|---|---|
| Saneringsmethode | In zijn geheel verwijderen / Containment | | |

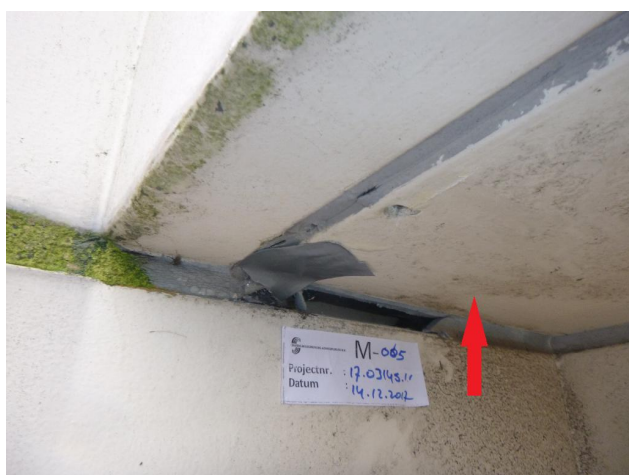
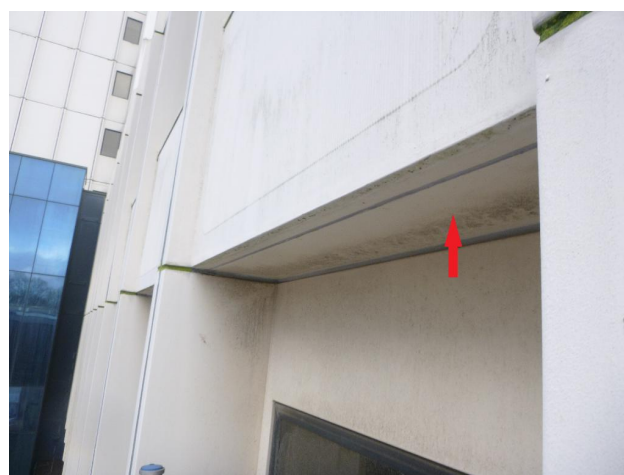
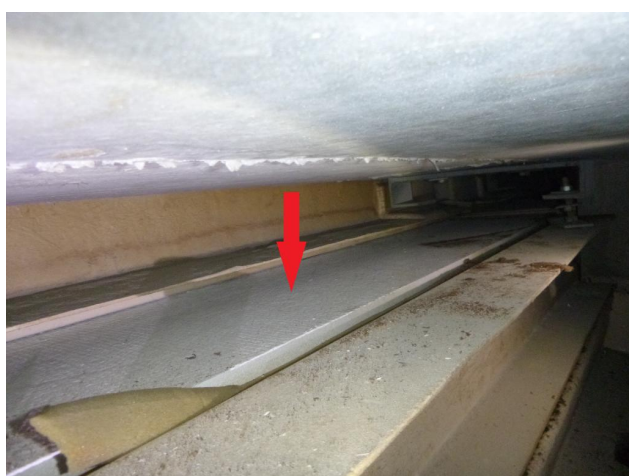
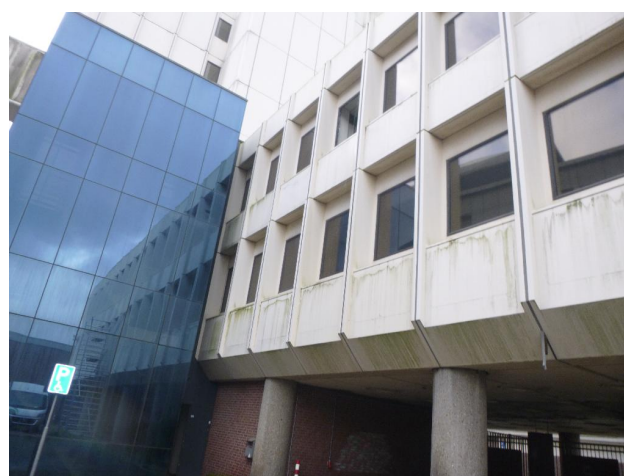
| Monsternummer | M-005 | Bron: | Vlakke plaat (board) |
| Locatie | Buitenzijde gebouw, t.h.v. 1e verdieping, boven het raam (zie bijlage tekening). | | |
| Conditie | Licht beschadigd / Niet verweerd | | |
| Analyseresultaat | Chrysotiel 30-60% | | |

1) M-005 Vlakke plaat (board)

| Monsternummer | M-005 | Bron: | Vlakke plaat (board) |
|---|---|---|---|
| Saneringsmethode | Buitensanering | | |

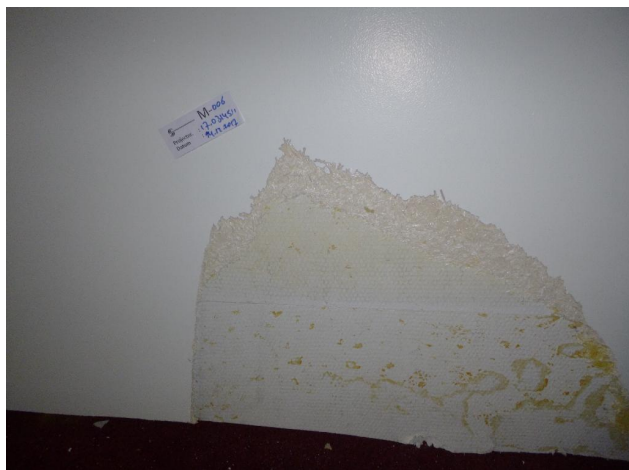
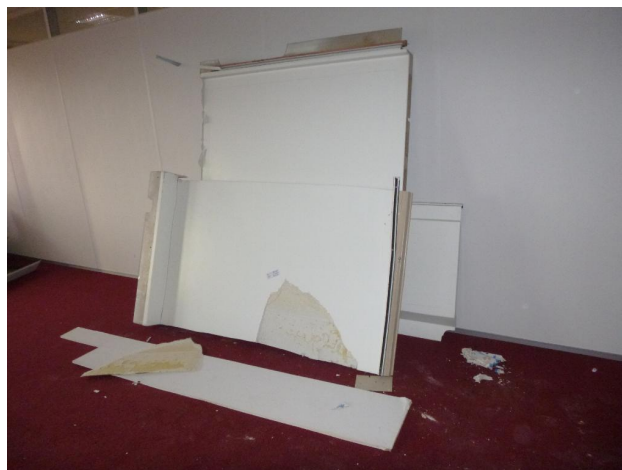
| Monsternummer | M-006 | Bron: | Board (en eventuele restanten) |
| Locatie | Tweede verdieping, in kantoorruimte: in een losse polyester-gevelpaneel. | | |
| Conditie | Licht tot lokaal zwaar beschadigd | | |
| Analyseresultaat | Chrysotiel 30-60% | | |

1) M-006 Board (en eventuele restanten)

| Monsternummer | M-006 | Bron: | Board (en eventuele restanten) |
|---|---|---|---|
| Saneringsmethode | Containment | | |

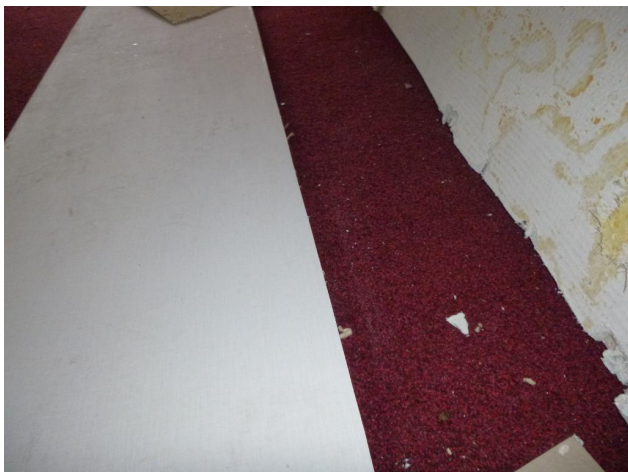
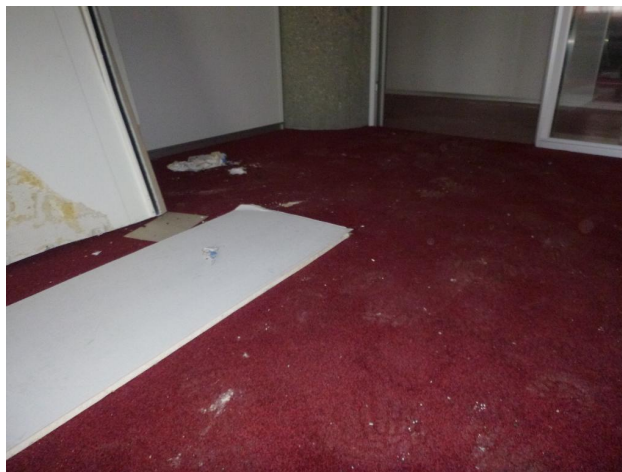
| Nummer | Locatie | Totale hoeveelheid +/- | Bevestiging | Bereikbaarheid | Conditie | Risico klasse | Saneringsmethode |
|---|---|---|---|---|---|---|---|
| M-006-01 | Tweede verdieping, in kantoorruimte: op tapijten vloer. | 40 m2 | Los | Goed | Ernstig beschadigd / Niet verweerd | 2 | Containment |

3) M-006-01 Restanten op vloer

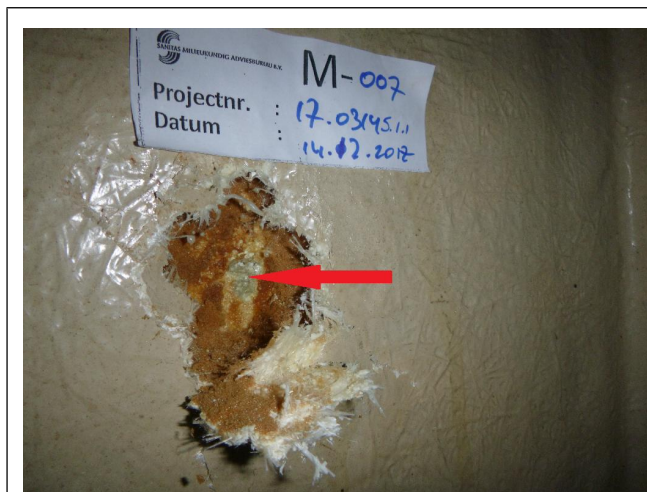
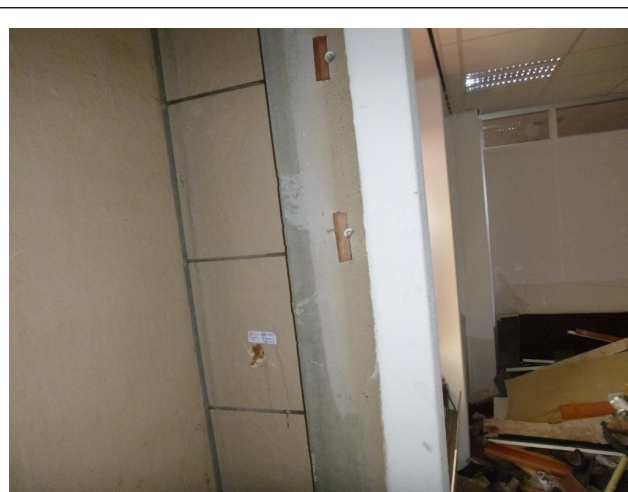
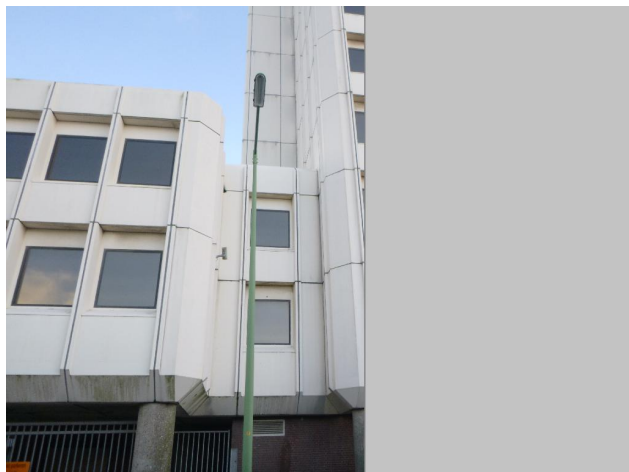
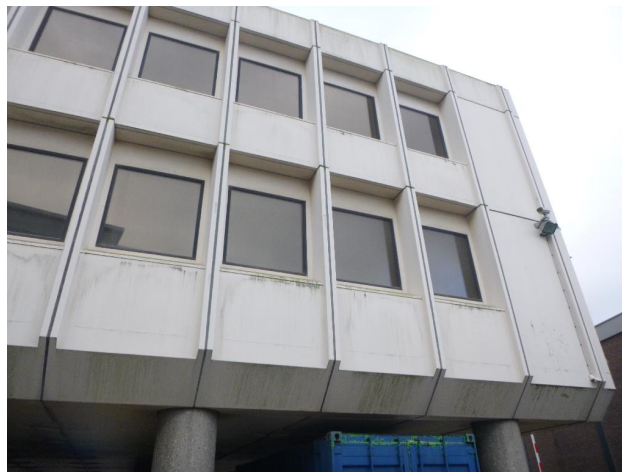
| Monsternummer | M-007 | Bron: | Board |
| Locatie | In polyester-gevelpaneel, t.h.v. tweede verdieping (zie bijlage tekening). | | |
| Conditie | Niet beschadigd / Niet verweerd | | |
| Analyseresultaat | Chrysotiel 30-60% | | |

1) M-007 Board

| Monsternummer | M-007 | Bron: | Board |
|---|---|---|---|
| Saneringsmethode | Buitensanering | | |

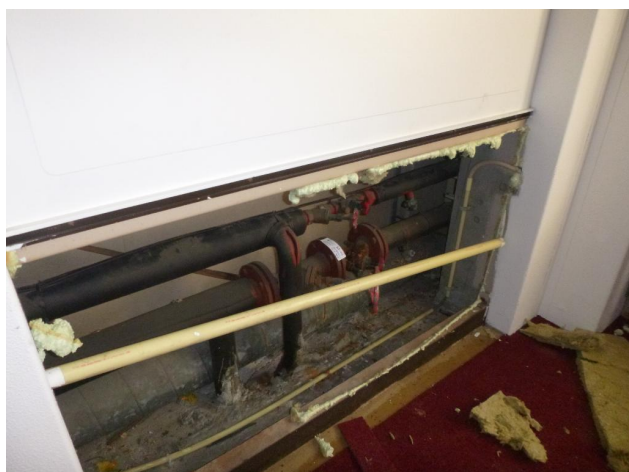
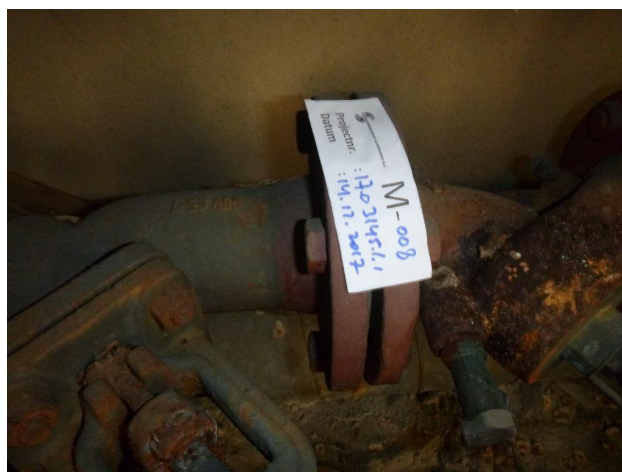
M-008 Overzicht

| Monsternummer | M-008 | Bron: | Pakking |

M-008 Pakking (Risicoklasse 1 geldt enkel indien de betreffende pakking in zijn geheel verwijderd wordt, zonder beroering van het asbesthoudende materiaal)

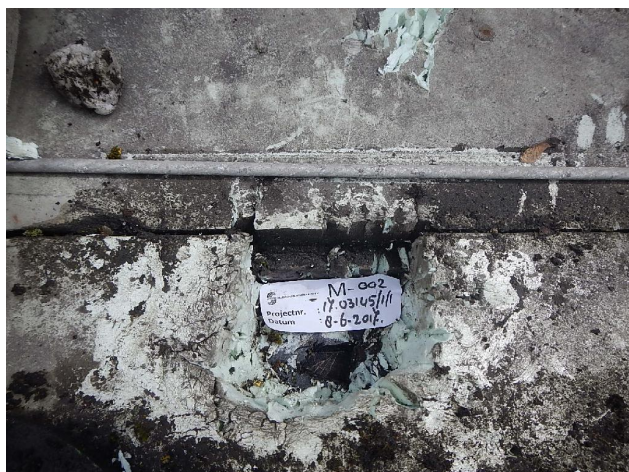
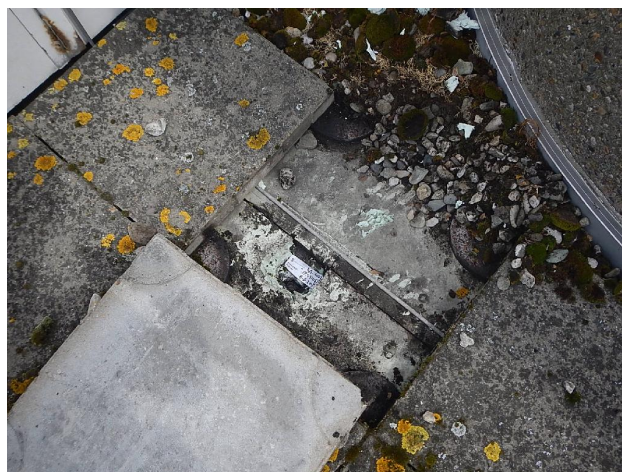
| Monsternummer | M-002 | Bron: | Bitumen dakbedekking |

| Monsternummer | M-002 | Bron: | Bitumen dakbedekking |
|---|---|---|---|
| Saneringsmethode | N.v.t. | | |

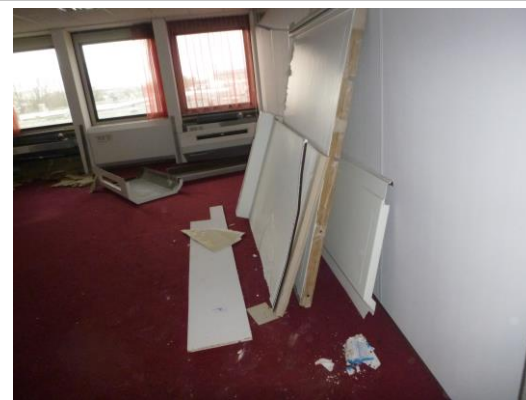
2e verdieping (asbestverontreiniging)
