**Historisch vooronderzoek weiland nabij  
Veerweg Bergambacht**

**kenmerk ODMH: 2018147450**

projectnummer 434464  
revisie 00 revisie 00  
19 juni 2018

Omgevingsdienst Midden-Holland

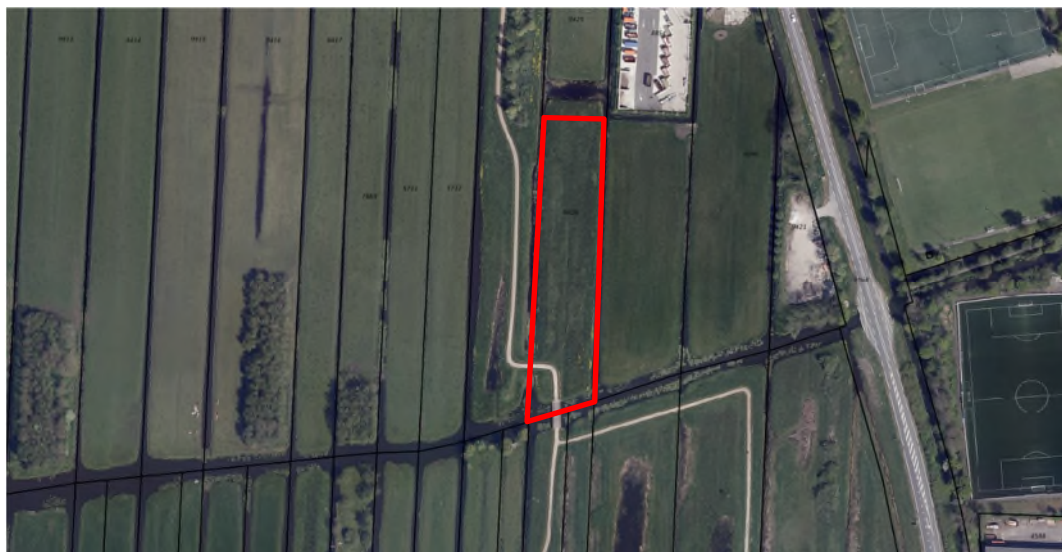
Figuur 2.1: Onderzoekslocatie weiland nabij Veerweg te Bergambacht (bron: AGBTA, Antea Group applicatie) Het pad dat over het terrein loopt is een wandelpad afkomstig uit 2010.

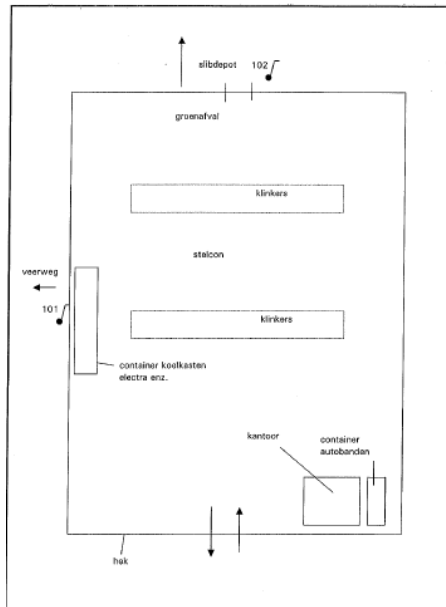
**Figuur 2.4: Situatie overzicht afvalbrengringstation. De huidige onderzoekslocatie ligt ten opzichte van de tekening rechtsboven. Deze situatietekening geldt voor alle monitoringsrapporten (201 t/m 204).**

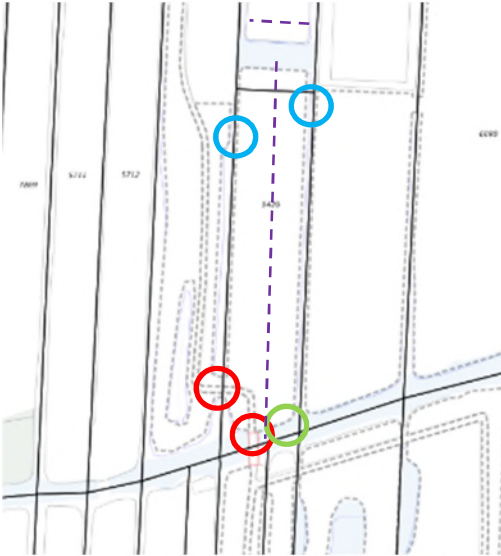
| <b>Slootdempingen en dammen</b> | <p>Ja, er zijn meerdere dammetjes op de locatie en er is één slootdempingen op de locatie aanwezig. Zie figuur 2.5.</p> <p><b>Figuur 2.4: gedempte sloten op onderzoekslocatie (bron: AGBTA en topotijdreis)</b><br/> groen: Niet meer aanwezige dam uit circa 1990<br/> rood: huidige aanwezige dam/brug uit 2010<br/> blauw: niet meer aanwezige dammetjes van voor 2010. Mogelijk nog wel een uitwaaiër aanwezig. Niet terug te vinden in archief.<br/> Stippenlijn: slootdempingen. Rond 1940 is de sloot van noord naar zuid over het midden van het terrein gedempt. Rond 1960 is de sloot van oost naar west gedempt.</p> |

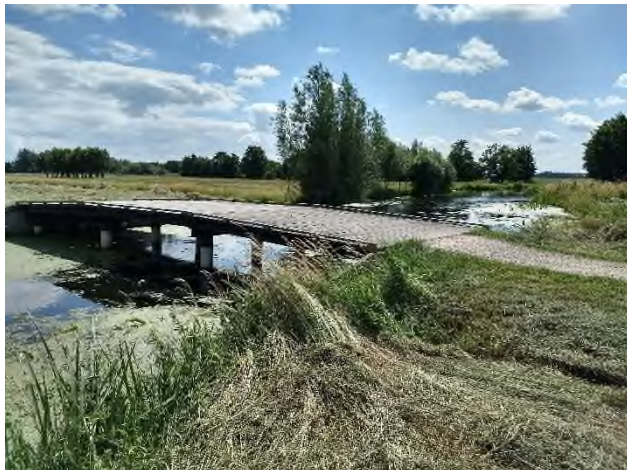
Uit een terreininspectie van Antea Group op 13 juni 2018 blijkt dat enkel op 1 locatie (westkant) een dammetje aanwezig is. Deze is afkomstig uit 2010. Aan de zuidkant gaat er een brug de sloot over. Het wandelpad is verhard met gravel en zand. Het weiland bestaat uit gras. De foto's zijn opgenomen in bijlage 4.

Fotonummer: 1 Bruggetje

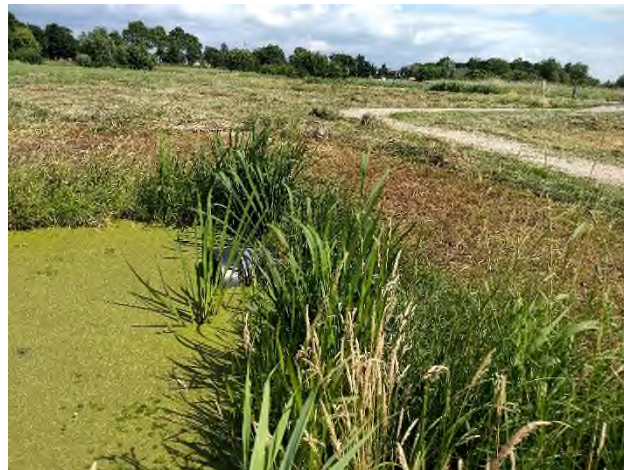
Fotonummer: 2 Dammetje

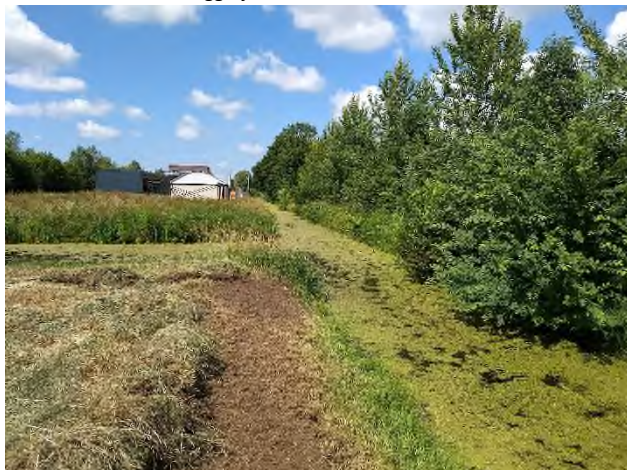
Fotonummer: 3 Weiland met watergang

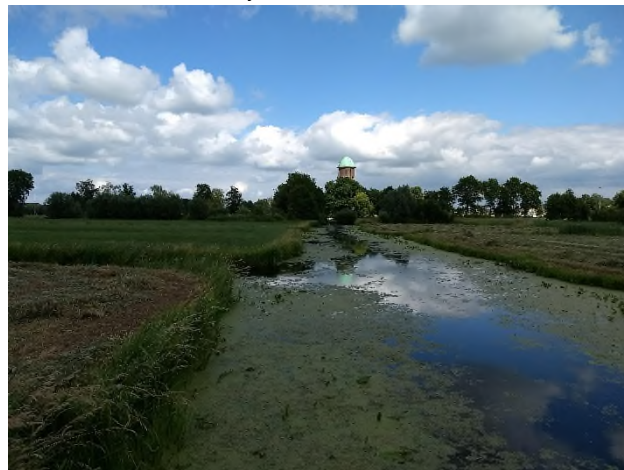
Fotonummer: 4 Weiland met watergang

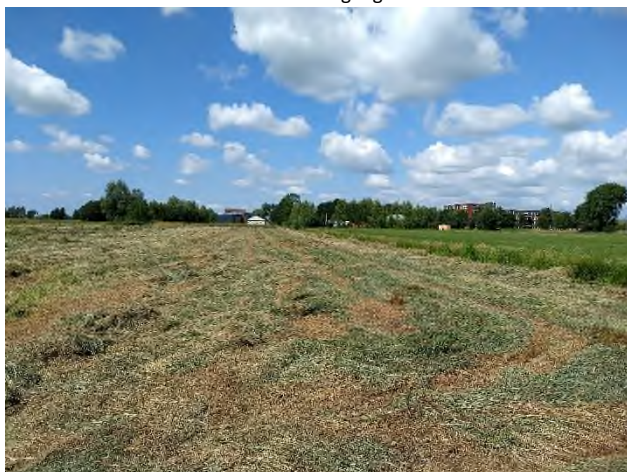
Fotonummer: 5 Weiland

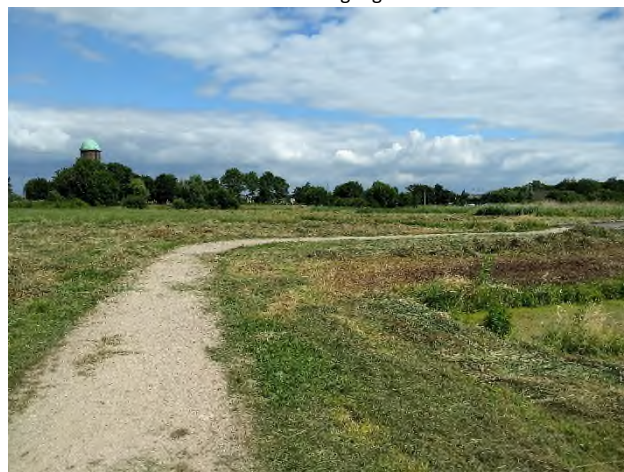
| <b>Verharding en fundatie</b> | Het wandelpad is verhard met steentjes (zie bijlage 4), verder is de locatie niet verhard. |

Fotonummer: 6 Weiland met wandelpad
