## Breda Hoofdgebouw KMA

Bouwhistorisch onderzoek

BAAC rapport B-13.0008

december 2013

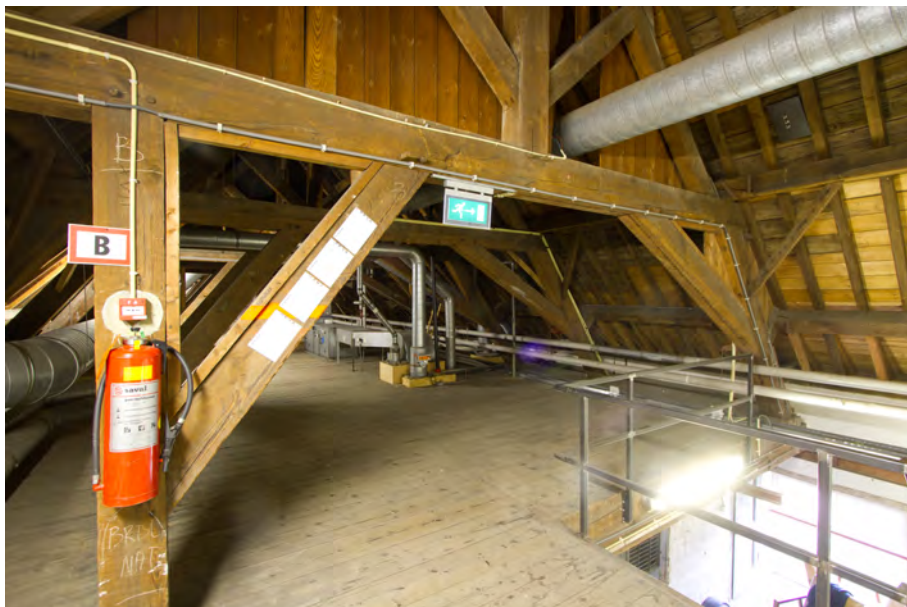
*Afb. 10 Het spant bij het trapgat, gemerkt XVII. Op veel van de spanten zijn inscripties en opschriften te vinden teruggaande tot in de negentiende eeuw. Boven de dekbalk een restant van een beplanking. De zolders hebben in de loop der tijd een aantal functies gehad. Thans dienen ze louter voor het opstellen van technische installaties.*

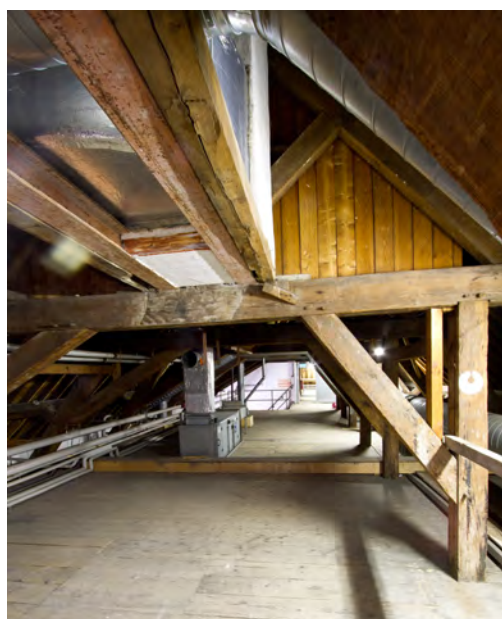
*Afb. 11 Eén van de spanten in de noordvleugel. Het betreft spant III met aan de westzijde op de dekbalk een aftekening van een groten-deels verdwenen rookkanaal. Het restant van het kanaal is rond 1900 op balken gezet.*

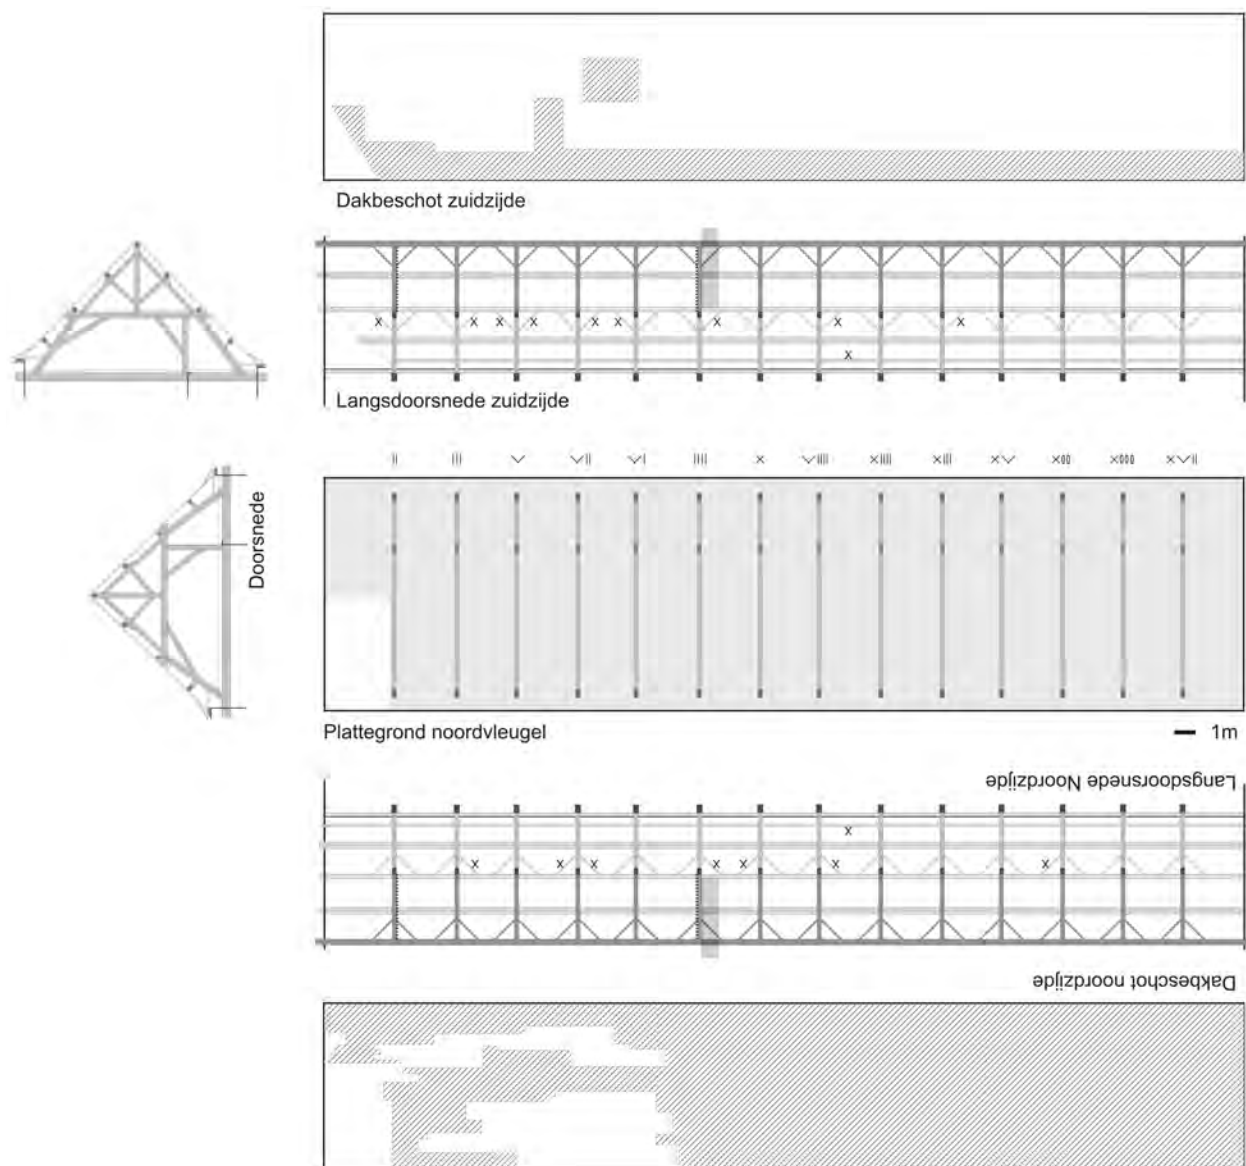
Afb. 19 Overzichtstekening van de noordvleugel van het gebouw (noord is hier onder). Aangegeven zijn onder andere de vernieuwde windverbanden (met een X) en de vernieuwde delen van het dakbeschot (arcering).

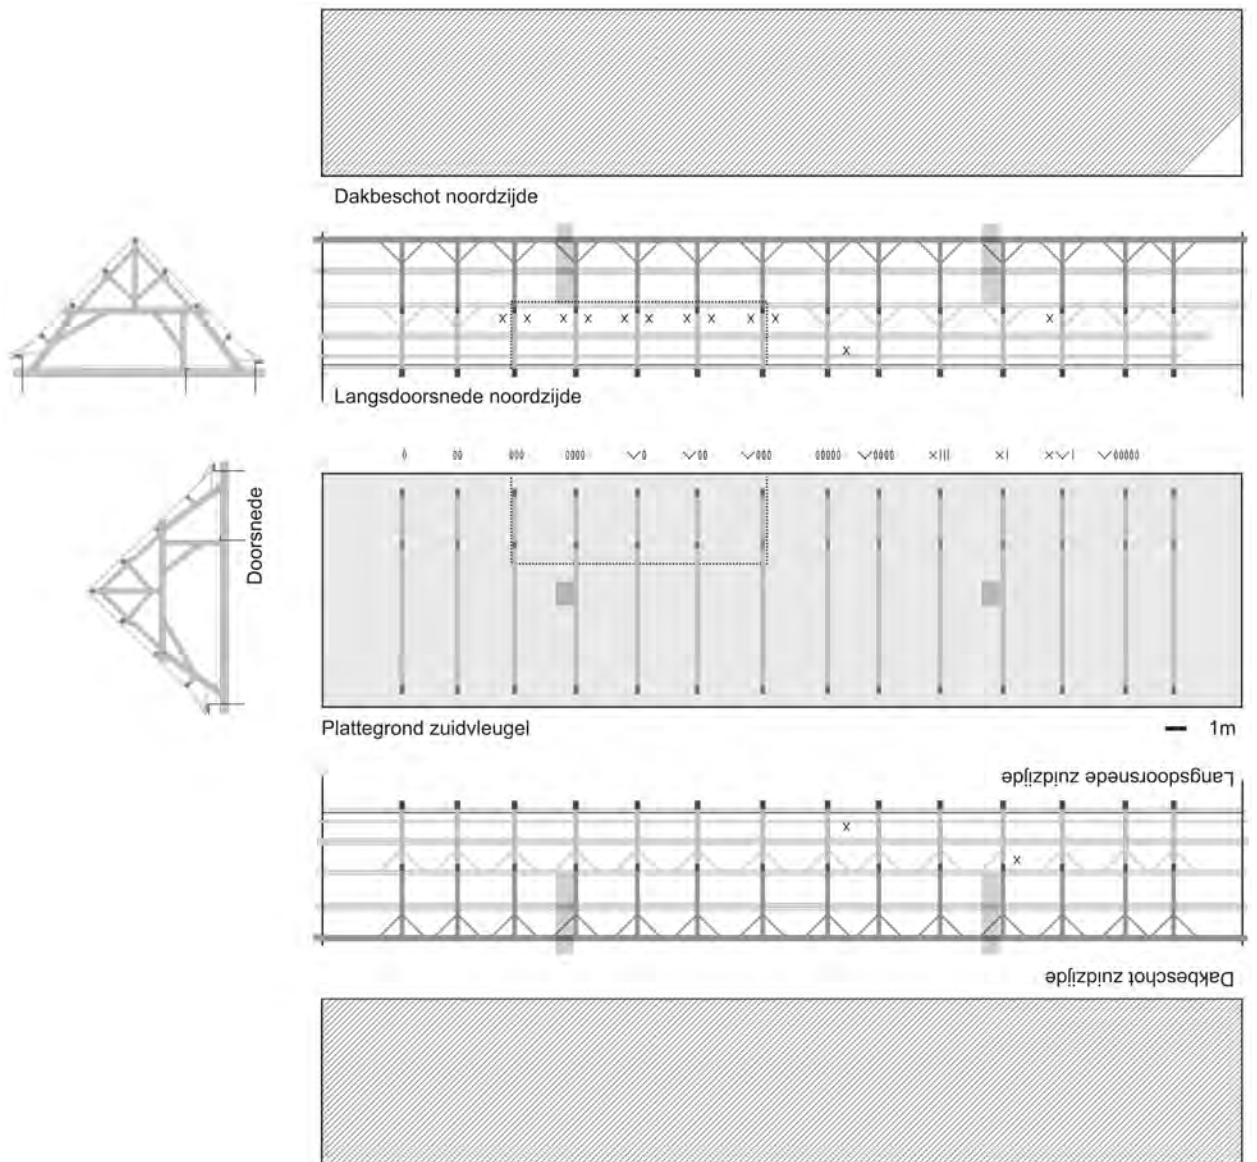
Afb. 27 Overzichtstekening van de zuidvleugel van het gebouw (noord is hier boven). Aangegeven zijn onder andere de plaats waar de oorspronkelijke windverbanden zijn verdwenen (met een X), de vernieuwde delen van het dakbeschoot (arcering), de schoorstenen/rookkanaalrestanten en sporen van een verdwenen aftimmering (stippellijn).

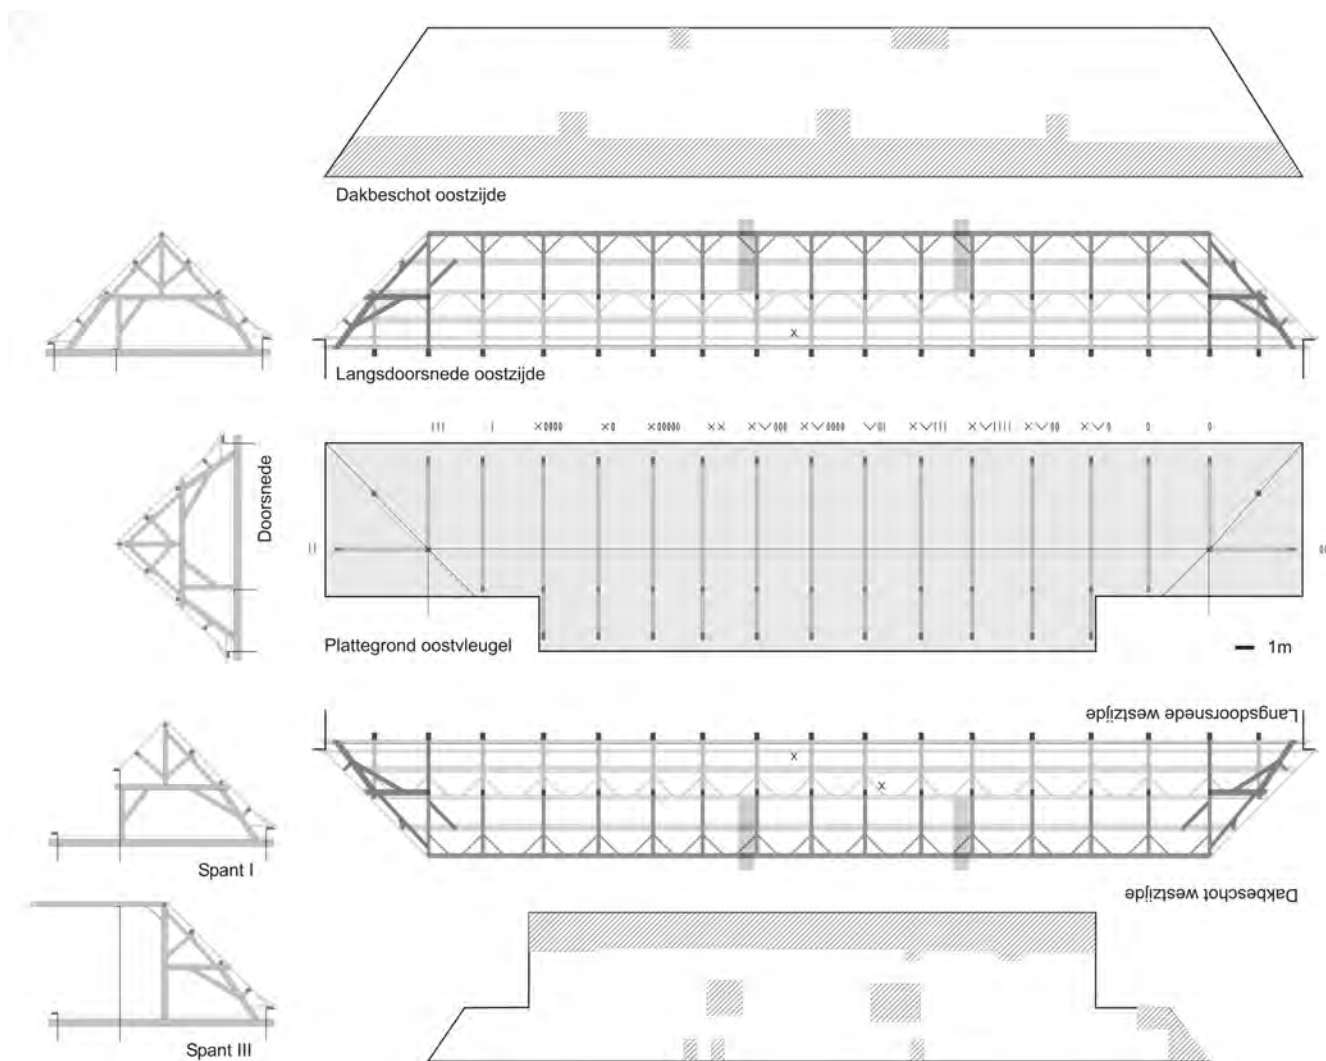
Afb. 36 Overzichtstekening van de oostvleugel van het gebouw (noord is hier links). Aangegeven zijn onder andere de plaats waar de oorspronkelijke windverbanden zijn verdwenen (met een X), de vernieuwde delen van het dakbeschot (arcering), de schoorstenen/rookkanaal-restanten en sporen van een verdwenen aftimmering (stippellijn).

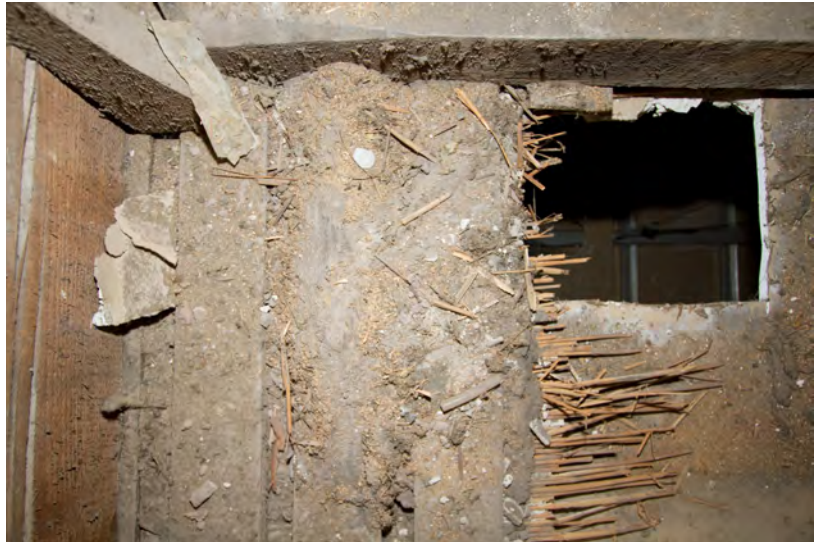
Afb. 120 Waar schade aan het plafond is ontstaan, is de opbouw van het plafond goed zichtbaar. Hier, nabij de scheidingsmuur van de westvleugel, is het riet goed waar te nemen. De beschadiging in het plafond is hier 'gerepareerd' door aan de onderzijde gipsplaten aan te brengen. Daaronder hangt dan weer het huidige verlaagde plafond.

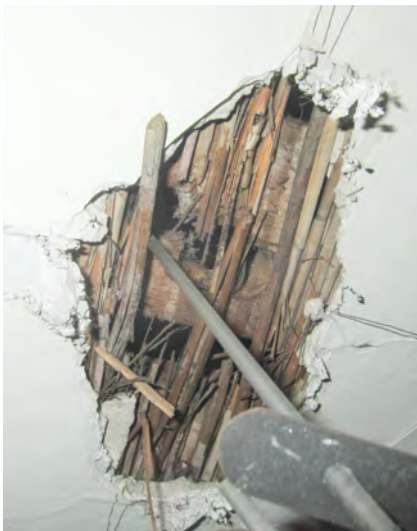
Afb. 121 Opname vanaf de tweede verdieping in één van de kamers. Waar beugels voor de huidige plafonds zijn aangebracht, is de drager van het stucplafond aan de oppervlakte gekomen.
