## Onderzoeksrapport

# Houten consoles, natuurstenen deurlijsten en houten kozijnen met ramen op de galerijverdieping van het kasteel van Breda.

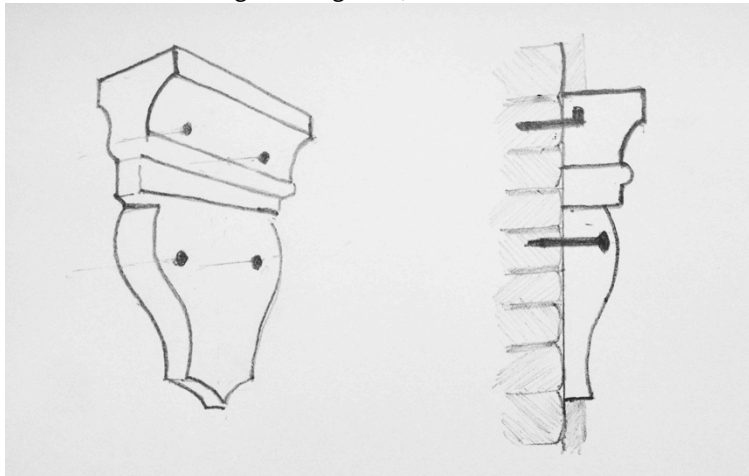
**afb.4 A-B** de bevestiging van de console aan het metselwerk:

De twee elementen van de onderzochte consoles zijn bevestigd rechtstreeks aan het metselwerk met 2 ijzeren pennen per element. (afb. 4 A-B))

Het element met de ojieflijst is met 2 pennen/haken bevestigd en het schildgedeelte is apart bevestigd met 2 nagels. De gaten die geboord zijn door het schild om de pennen te bevestigen zijn dichtgezet met een plamuur of kalk.

**A** de plaatsing van de 4 ijzeren pennen **B** doorsnede van het geheel.

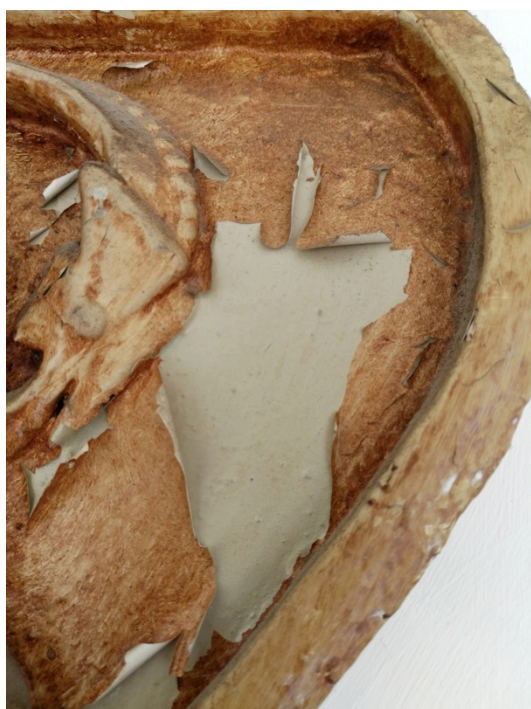
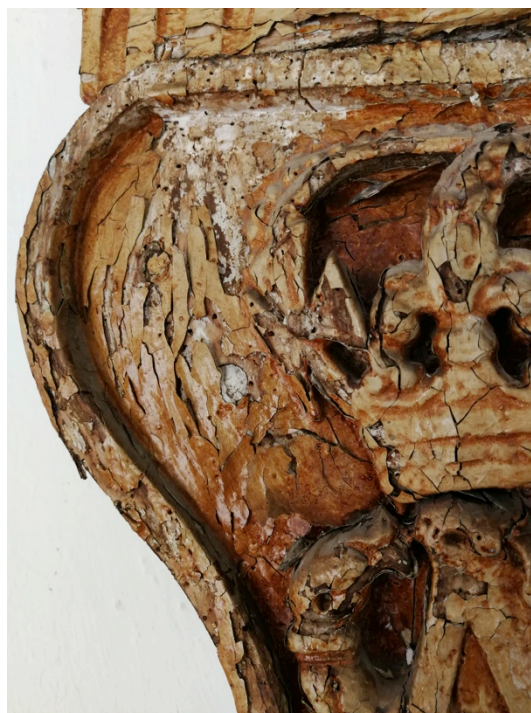
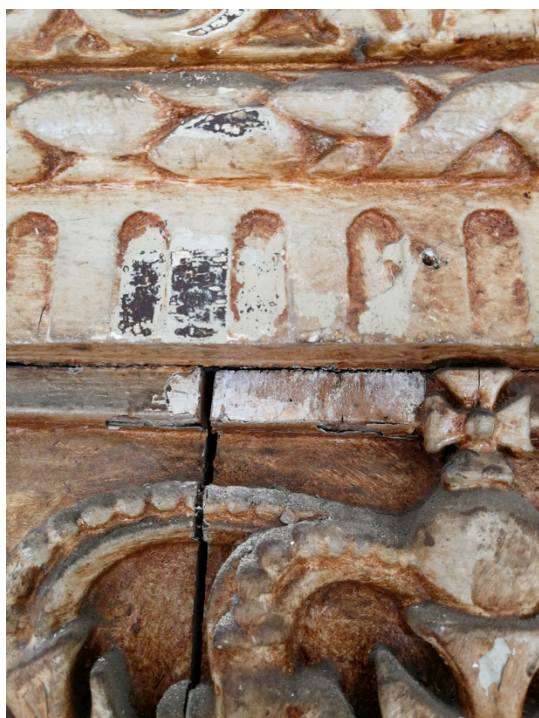
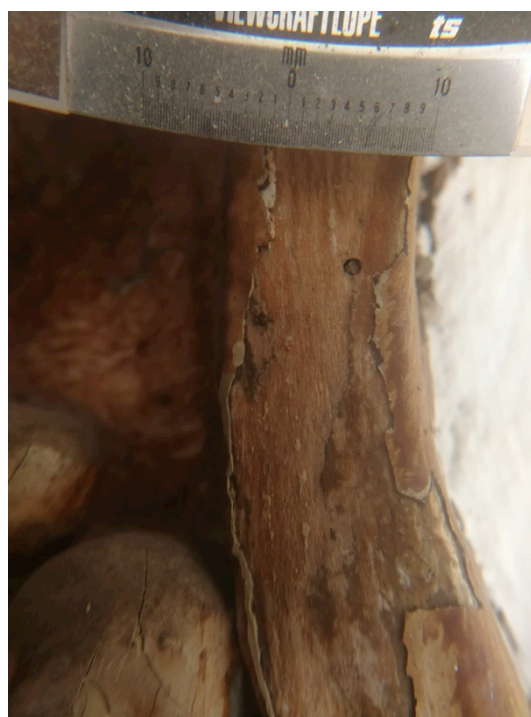
**afb. 5 A-B-C-D**

- A** loskomen van de patinalaag
- B** trekkende patina/vernisl laag neemt de onderliggende verflaag mee, zichtbaar zijn de wormuitvliegaten en een van de dicht geplamuurde gaten van de penverbinding aan de muur links van de kroon.
- C** onder de in A zichtbare groenbeige laag(3) is de donkerbuine laag (2) te zien op alle delen van de console
- D** het hout is hier zichtbaar onder de verflagen

- de patinalagen zijn gezet over de beschadigde laag groenbeige verf (laag 2) en zijn dus later aangebracht.
- Een verschilder met compleet pakket van alle verflagen is afgenomen van het schild van de onderzochte console en wordt onderzocht op bindmiddelen en pigmenten. Dit wordt gedaan d.m.v. een elektronenmicroscop. Dit zal een beter beeld van de laagopbouw geven, door de erg dunne lagen van het (later aangebrachte) patina zijn ze moeilijk van elkaar te onderscheiden.

- het schild is losgekomen van de muur en scheef t.o.v. het element met ojieflijst
  - ongeveer 25% van de consoles
- het element met ojieflijst is losgekomen van de muur
  - ca. 6 stuks
- de gehele console is losgekomen van de muur
  - ca. 2 stuks
- de vernislaag met patina is losgetrokken van de okergroene verflaag eronder en schilfert af
  - 80 % van de consoles meer of minder schade
- de aaneengelijmde delen van het schild zijn losgekomen, er is een spleet tussen delen
  - 90 % van de consoles
- er ontbreken kleine onderdelen van het houtsnijwerk
  - ca. 8 stuks
- 
- er is houtrot opgetreden aan de bovenzijde van de ojieflijst
  - ca. 3stuks
- aangetroffen uitvlieggaatjes van houtworm, er is geen actieve besmetting momenteel
  - alle consoles

Verwijderen van de patinalaag i.v.m. het trekken en afbladderen van de vernislaag. De patina lagen vormen één geheel, die makkelijk loskomt met een daarvoor geschikt afbijtmiddel zonder de onderliggende laag aan te tasten.

Het is raadzaam om te controleren of aan de achterkant schimmelvorming is opgetreden, dit kan proefondervindelijk vastgesteld worden door het wegnemen van een of meerde consoles. Door curatieve behandelingen is de mogelijke schimmelvorming neutraliseren. Ook is het verstandig te controleren op houtworm. De besmetting is niet actief bij de onderzochte exemplaren. (afb. 5 B en D)

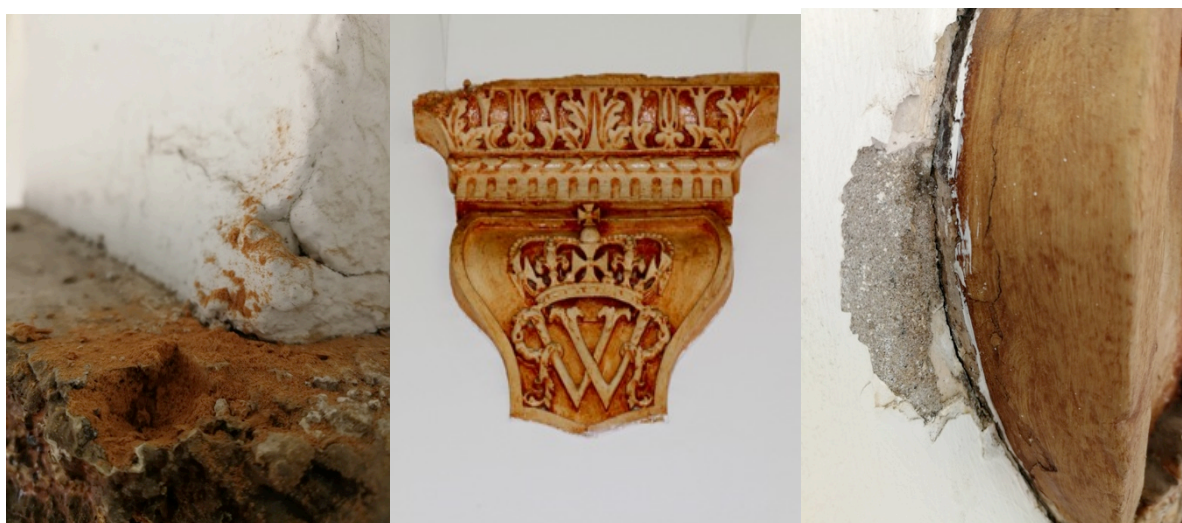
**afb. 6 A-B-C**

Houtrot onderzoeken. Onder de verflaag werd bij het onderzochte exemplaar houtrot zichtbaar bij prikken met een mes. (afb. 6 A) Bij andere exemplaren was de bovenzijde sterk aangetast door houtrot (afb 6 B) Aangetaste stukken verwijderen tot gezond hout of als mogelijk fixeren/impregneren met een geschikt reversibel fixeermiddel.

**A** onder de verf bevindt zich op sommige plaatsen houtrot bovenop de console

**C** bovenzijde van Console is aangetast houtrot

**C** de console heeft zich uit het stucwerk gedrukt

Het is nodig elk exemplaar te controleren op stabiliteit van de bevestiging aan de muur. Bij instabiliteit van de verbinding, de delen opnieuw te fixeren aan het achterliggend metselwerk. (afb. 6 B)

Plastisch herstel van de ontbrekende onderdelen en invullen van leemtes door houtrot met een daarvoor geschikt reversibele invulmateriaal.

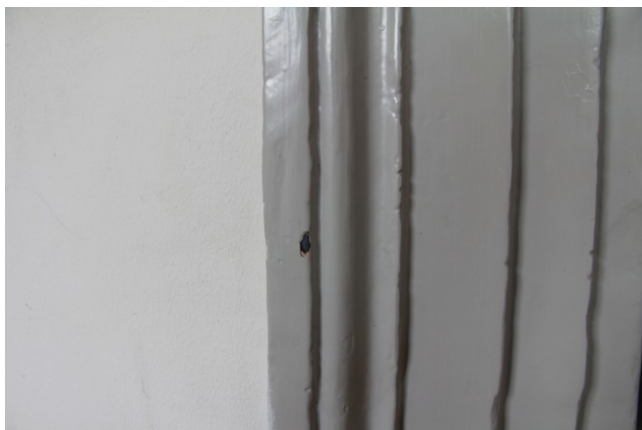
De algemene bewaartoestand van de lijsten is goed, de constructie stabiel. Er zijn wat vormschades. Stukjes lijstwerk zijn afgebroken, voornamelijk aan de uitkragende delen en rondom de voegen. De beschadigingen zijn glad (niet vlak) geschuurd of opgevuld met plamuur.

**afb. 10** detail van het lijstwerk met beschadigingen en onderliggend voegwerk in 2017

De beschadigingen in de natuursteen zullen duidelijk zichtbaar worden na het ontverven. Sommige schades zijn dicht geplamuurd of in andere gevallen glad (maar niet vlak) geschuurd.

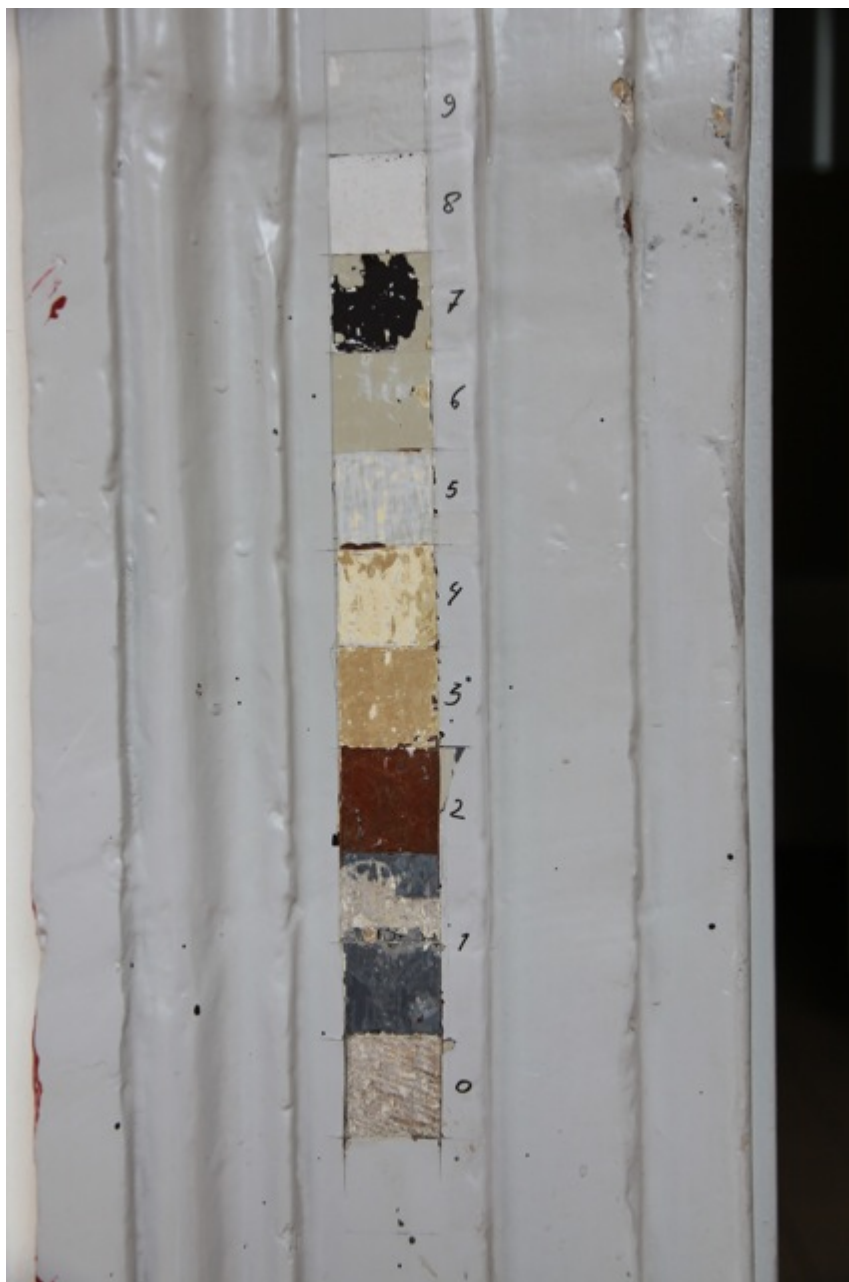
**afb. 12** kleurtrap op onderzochte deurlijst

- de blauwe kleurlaag 1 functioneert tevens als een plamuurlaag, waarschijnlijk om de frijnslag te egaliseren, deze laag is op sommige plaatsen ca. 3 mm dik opgezet. De kleurnuance direct op de steen is donkerder dan in de sterk vergrijsde oppervlakte van de laag. (afb. 12) Het bruinrood, van laag 2, lijkt uit meerdere nuances te bestaan, het zou een eikenhout imitatie kunnen zijn en toont overeenkomsten met laag 2 van de consoles.
- Het groenbeige van laag 3 komt overeen met laag 3 van de consoles.

Het lijkt mogelijk de oudste laag te sparen tijdens het afbranden: deze is erg dik en de hechting op de steen is erg goed. Na het vrijleggen blijven er sporen van de ingetrokken blauwe verf in de steen achter. Deze zijn wat donkerder dan de rest van de verflaag. (afb. 12)

Proeven met afbijtmiddel waren erg tijdrovend en niet bevredigend. Het afbranden en krabben van de verflagen blijkt de beste manier om de verflaag in zijn geheel te verwijderen.

Tijdens het voorzichtig afbranden en afkrabben komen bovenliggende lagen 4 t/m 9 los, terwijl laag 1,2,3 nog redelijk intact blijven. Wellicht ligt de oorzaak in een andere samenstelling van de verf van die betreffende lagen.

Ook is het wellicht mogelijk de lagen 1,2,3 samen te behouden.

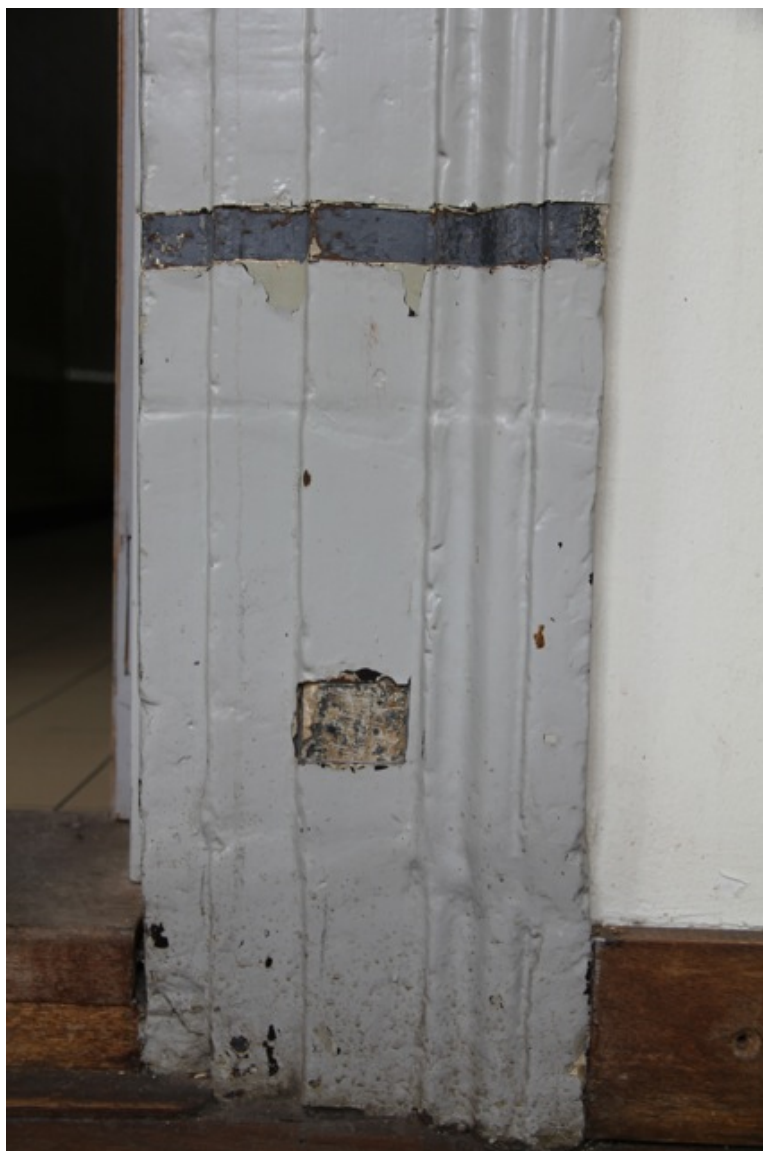
**afb. 13** De vergrijsde blauwe laag 1 vrijgelegd over de breedte van de lijst met de donkere nuances

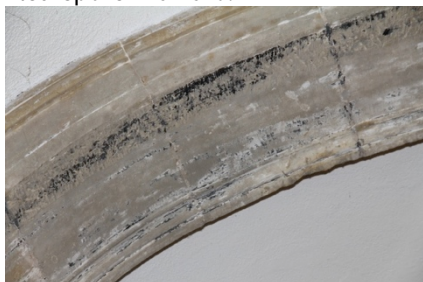
zoals te zien op diverse foto's in het boek van C. van Wezel zijn de o.a. de gordelbogen donkergekleurd geweest (we vinden zwarte verfsporen) zoals in o.a. de grote zaal.

**afb. 18** donkere kleursporen op de gordelboog
