## Asbestinventarisatierapport type A conform SC-540

Volledig onderzoek, i.v.m. verwijdering van asbest in/aan:  
technische ruimte kelder, ruimte 63 op de begane grond, 1e.  
en 2e. verdieping, zolder en het dak van het kasteel (gebouw A)

| | | Rapportnummer: <b>NOM 160378</b> | |
| <b>Locatie</b> | <i>Straatnaam en nummer</i> | Kasteelplein 10 gebouw A | |

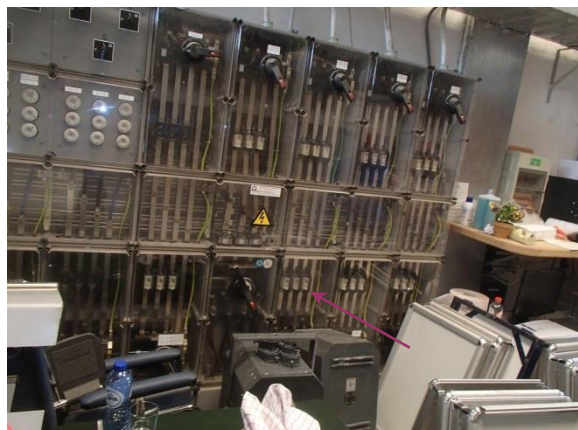
| Ruimte | Materiaal | Bevestiging | Code + certificaatnr. | Risicoklasse |
|---|---|---|---|---|
| begane grond, ruimte 63, groepenkast | meszekeringen | Geklemd | *V01: Visueel | Risicoklasse 1 |
| Binnensanering | Totaal: ca. 27 stuks | Niet beschadigd | onbekend | Als geheel verwijderen en dubbel verpakken op locatie |

\*V01; de meszekeringen zijn asbestverdacht, echter konden deze niet worden onderzocht daar de installatie volledig in gebruik was tijdens het onderzoek.

Foto 01: begane grond, ruimte 63, groepenkast V01 meszekeringen - Asbestverdacht

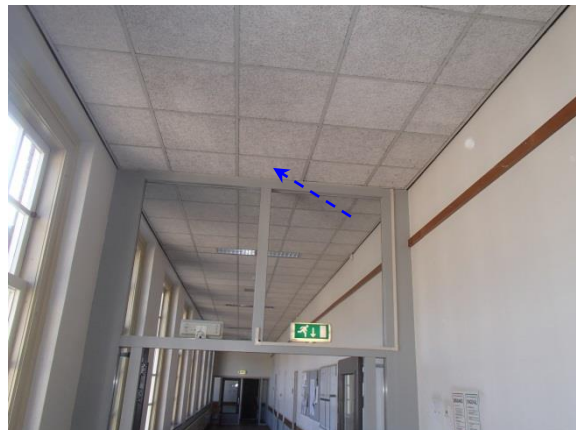
| Ruimte | Materiaal | Bevestiging | Code + certificaatnr. | Risicoklasse |
|---|---|---|---|---|
| 2 <sup>e</sup> etage, gang t.h.v. 205, boven kozijn | vlakke plaat | Geschroefd | M01: 160006621 | N.v.t. |
| Foto 02 | Totaal: ca. 2.5 m <sup>2</sup> | Licht beschadigd | Geen asbest aangetroffen | |

Foto 02: 2<sup>e</sup> etage, gang t.h.v. 205, boven kozijn M01 vlakke plaat - Asbestvrij

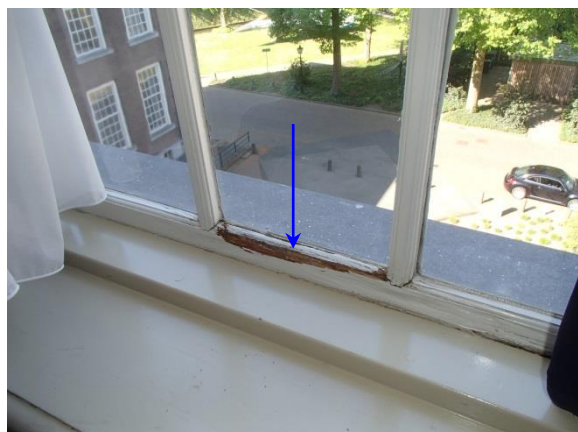
| Ruimte | Materiaal | Bevestiging | Code + certificaatnr. | Risicoklasse |
|---|---|---|---|---|
| 2 <sup>e</sup> etage, kamer 230, kozijnen, beglazing | kit | Gekit | M02: 160006622 | N.v.t. |
| Foto 03 | Totaal: N.v.t. | Zwaar beschadigd | Geen asbest aangetroffen | |

Foto 03: 2<sup>e</sup> etage, kamer 230, kozijnen, beglazing M02 kit - Asbestvrij

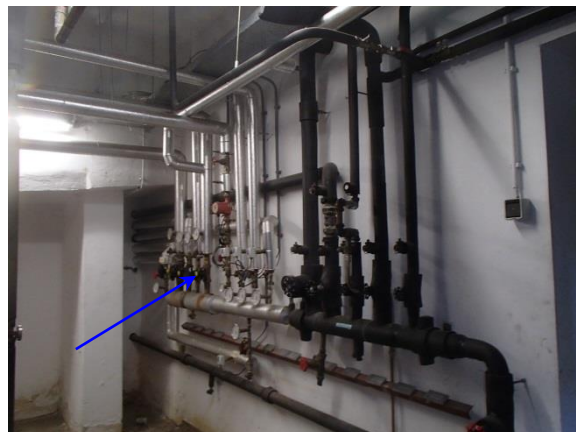
| Ruimte | Materiaal | Bevestiging | Code + certificaatnr. | Risicoklasse |
|---|---|---|---|---|
| kelder, technisch ruimte, leidingen | pakking | Tussen flenzen | M03: 160006623 | N.v.t. |
| Foto 04 | Totaal: 6 stuks | Licht beschadigd | Geen asbest aangetroffen | |

Foto 04: kelder, technisch ruimte, leidingen M03 pakking - Asbestvrij

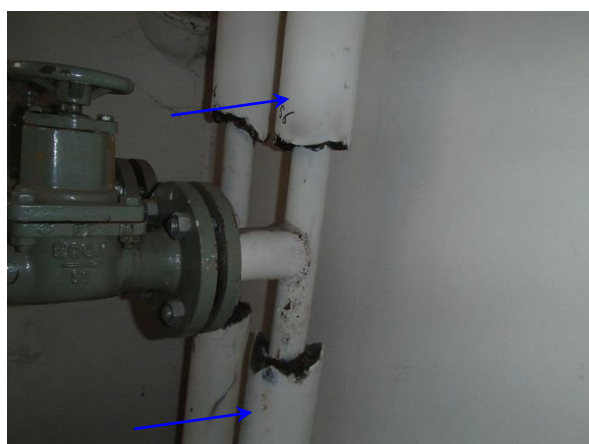
| Ruimte | Materiaal | Bevestiging | Code + certificaatnr. | Risicoklasse |
|---|---|---|---|---|
| kelder, technisch ruimte, leidingen | isolatie | Gesmeerd | M04: 160006624 | N.v.t. |
| Foto 05 | Totaal: ca. 6 m <sup>1</sup> | Zwaar beschadigd | Geen asbest aangetroffen | |

Foto 05: kelder, technisch ruimte, leidingen M04 isolatie - Asbestvrij

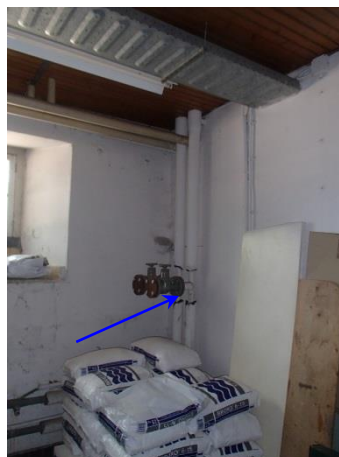
| Ruimte | Materiaal | Bevestiging | Code + certificaatnr. | Risicoklasse |
|---|---|---|---|---|
| kelder, technisch ruimte, leidingen | pakking | Tussen flenzen | V02: 160006623 | N.v.t. |
| Foto 06 | Totaal: 4 stuks | Licht beschadigd | Geen asbest aangetroffen | |

Foto 06: kelder, technisch ruimte, leidingen V02 pakking - Asbestvrij

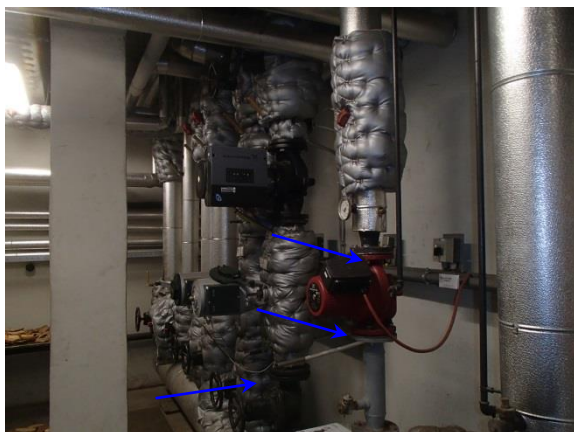
Foto 07: kelder, technisch ruimte, leidingen  
V03 pakking - Asbestvrij

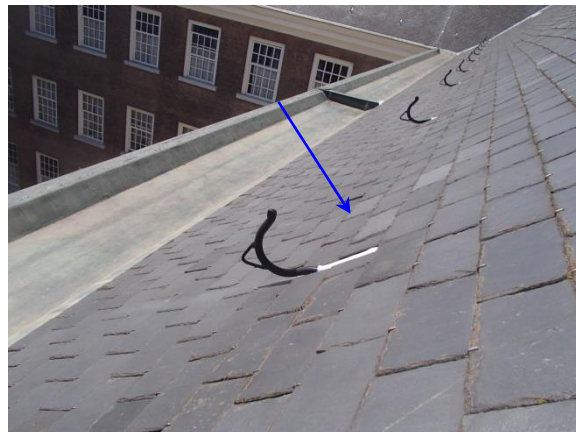
Foto 08: dak  
M05 dakleien - Asbestvrij

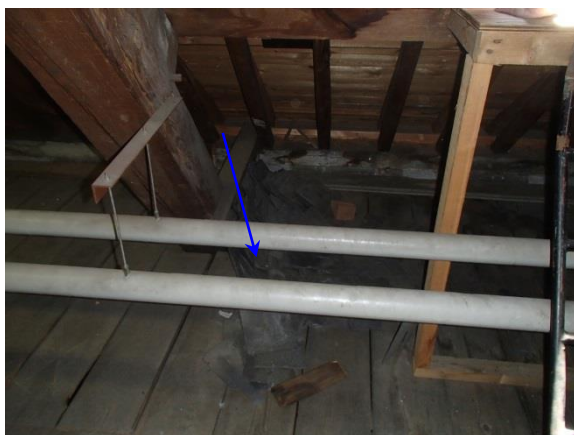
Foto 09: zolder, restanten  
V04 dakleien - Asbestvrij

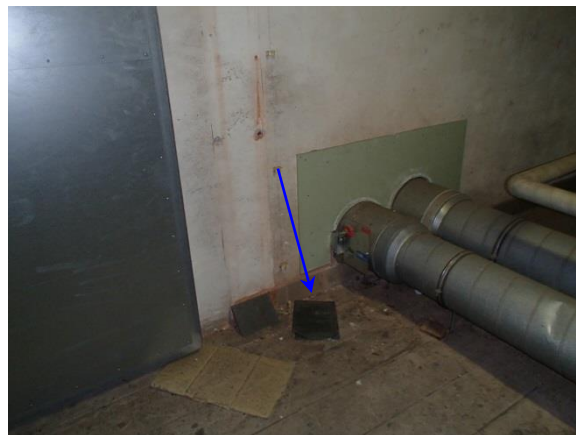
Foto 10: zolder, restanten  
V05 dakleien - Asbestvrij

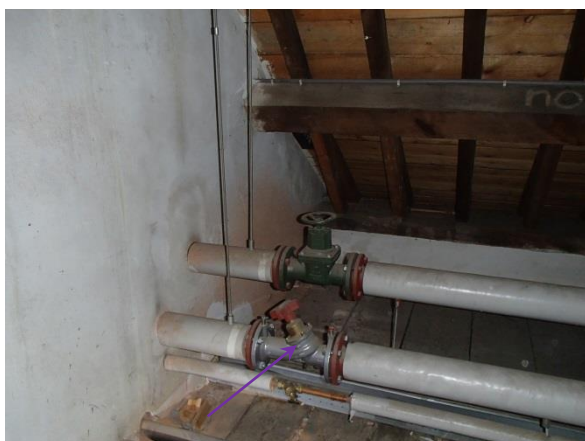
Foto 11: zolder, leidingen  
V06 pakking - Asbestverdacht

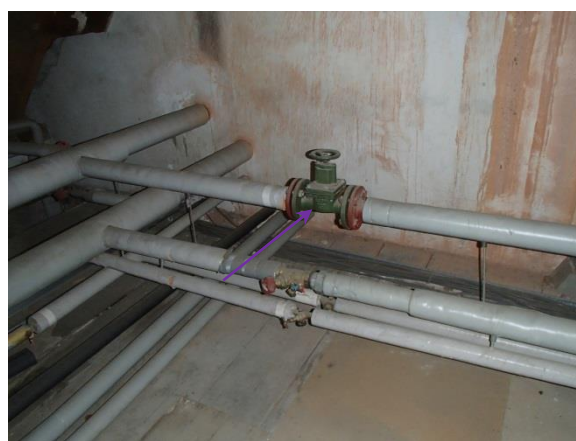
Foto 12: zolder, leidingen  
V07 pakking - Asbestverdacht

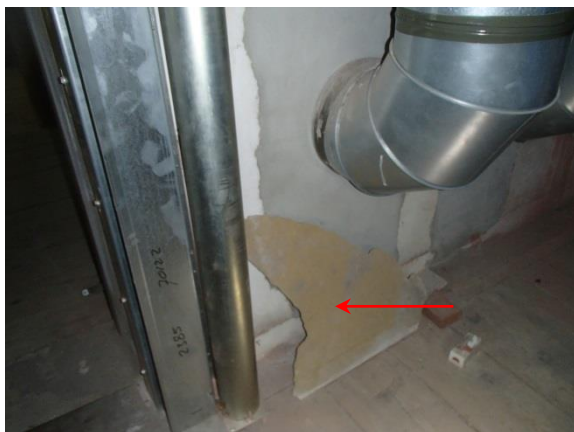
| Code | Certificaatnr. | Ruimte en omschrijving | Materiaal | Hoeveelheid | Risicoklasse |
|---|---|---|---|---|---|
| M06 | 160006626 | zolder, houten vloer | cementboard | ca. 0.25 m <sup>2</sup> | Risicoklasse 1 |

Foto 13: zolder, houten vloer  
M06 cementboard - Asbesthoudend

Alleen de in **rood** vermelde materialen bevatten asbest. Deze materialen dienen onder de in SMART vermelde risicoclassificaties te worden verwijderd door een gecertificeerd asbestverwijderingsbedrijf, dat de werkzaamheden volgens de geldende wet- en regelgeving SC-530 en gemeentelijke verordeningen uitvoert.

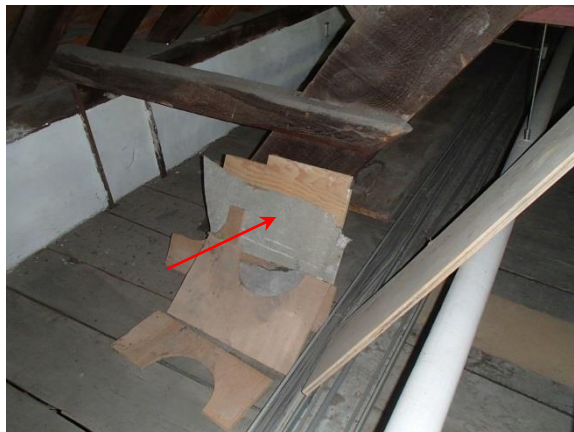
| Code | Certificaatnr. | Ruimte en omschrijving | Materiaal | Hoeveelheid | Risicoklasse |
|---|---|---|---|---|---|
| M07 | 160006627 | zolder, houten vloer | cementplaat | ca. 0.25 m <sup>2</sup> | Risicoklasse 1 |

Foto 14: zolder, houten vloer  
M07 cementplaat - Asbesthoudend

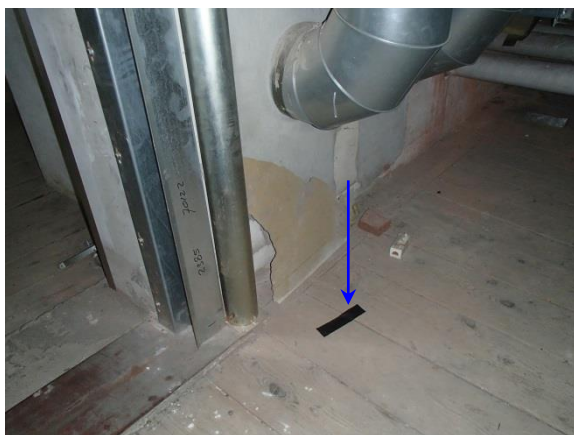
Foto 15: zolder, houten vloer  
K01 stof - Asbestvrij

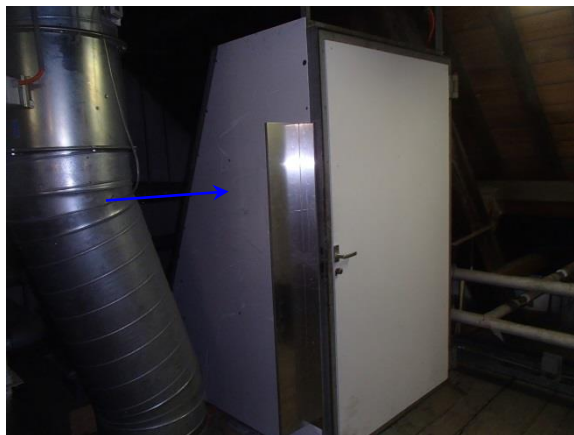
Foto 16: zolder, trappenhuis rondom en binnenzijde  
M08 vlakke plaat - Asbestvrij

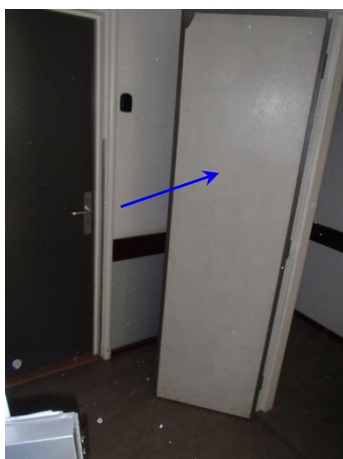
Foto 17: 2<sup>e</sup> etage, ruimte 255, deur  
M09 vlakke plaat - Asbestvrij

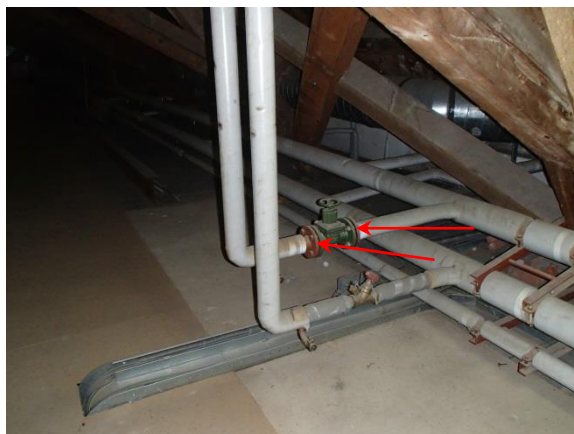
| Code | Certificaatnr. | Ruimte en omschrijving | Materiaal | Hoeveelheid | Risicoklasse |
|---|---|---|---|---|---|
| M10 | 160006771 | zolder, leidingen | pakking | 2 stuks | Risicoklasse 1 |

Foto 18: zolder, leidingen  
M10 pakking - Asbesthoudend

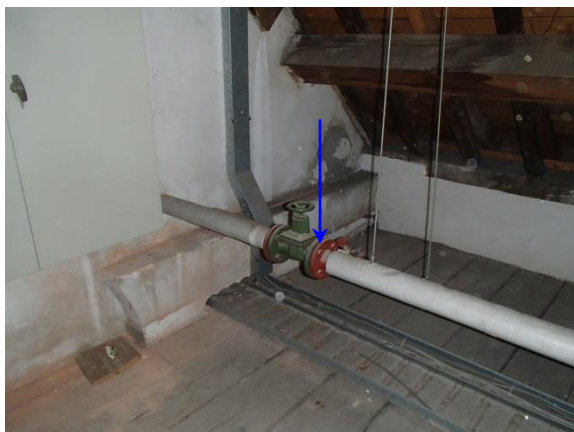
Foto 19: zolder, leidingen  
M11 pakking - Asbestvrij

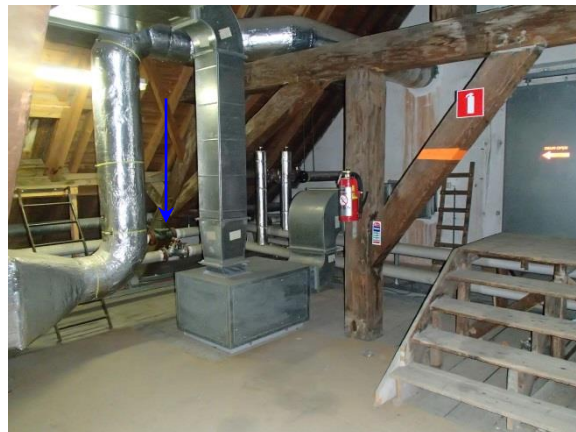
Foto 20: zolder, leidingen  
M12 pakking - Asbestvrij

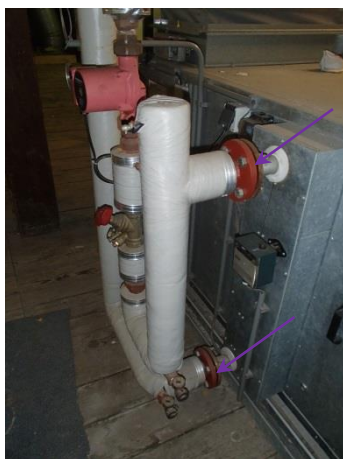
Foto 21: zolder, leidingen  
V11 pakking - Asbestverdacht

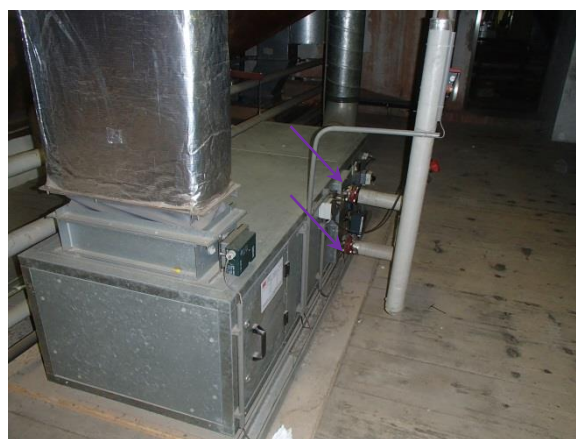
Foto 22: zolder, leidingen  
V12 pakking - Asbestverdacht

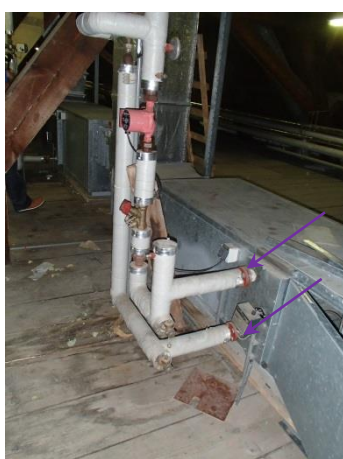
Foto 23: zolder, leidingen  
V13 pakking - Asbestverdacht

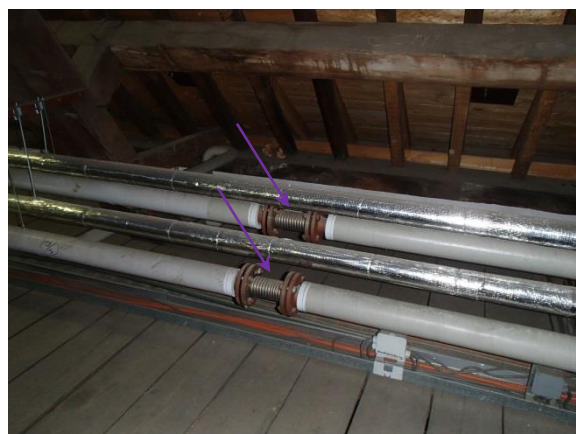
Foto 24: zolder, leidingen  
V14 pakking - Asbestverdacht

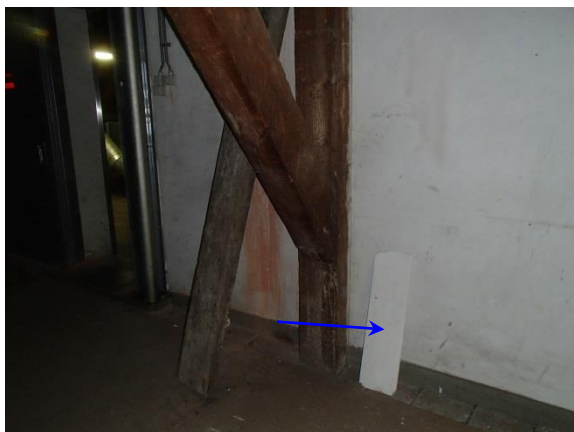
Foto 25: zolder, houten vloer  
V15 vlakke plaat - Asbestvrij

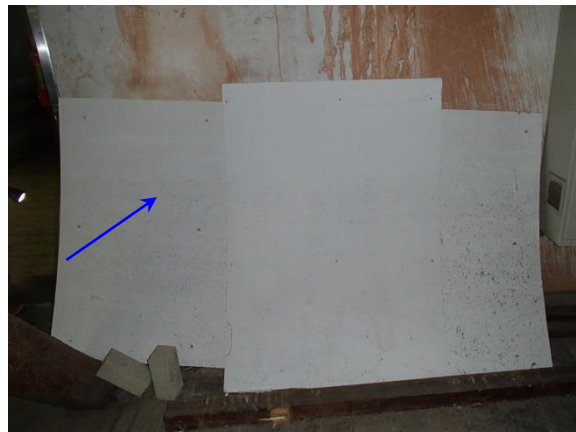
Foto 26: zolder, houten vloer  
V16 vlakke plaat - Asbestvrij

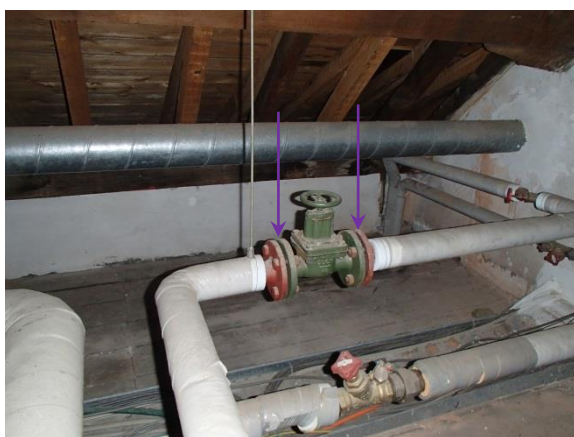
Foto 27: zolder, leidingen  
V17 pakking - Asbestverdacht

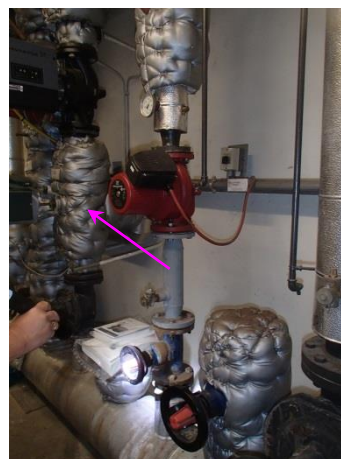
| <input checked="" type="checkbox"/> | De volgende onderdelen konden niet worden onderzocht: alle ingepakte leiding onderdelen in de kelder |

Foto 28: alle ingepakte leiding onderdelen  
in de kelder - Uitsluiting

| Locatie / onderdeel ruimte / reden | Betreft | Uitvoeringsmoment |
|---|---|---|
| Kelder / leiding onderdelen / geïsoleerd ingepakt (zie foto 28) | Aanvullend type B | Voor renovatie |

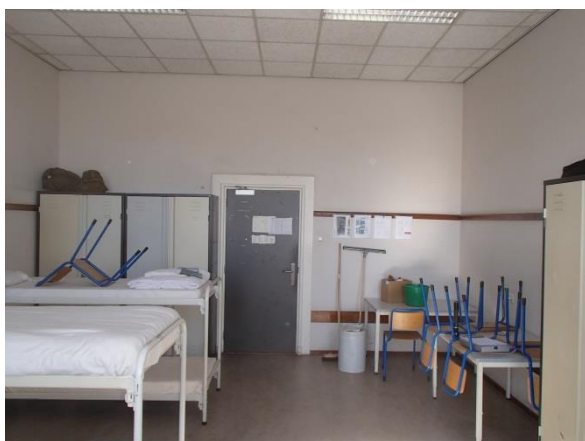
Foto 29: in de slaapvertrekken op de 1<sup>e</sup>. en 2<sup>e</sup>. verd. is  
geen asbestverdacht materiaal aangetroffen

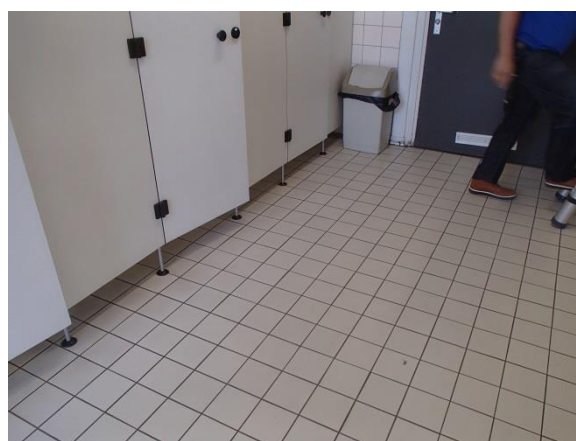
Foto 30: in de natte ruimtes op de 1<sup>e</sup>. en 2<sup>e</sup>. verd. is  
geen asbestverdacht materiaal aangetroffen

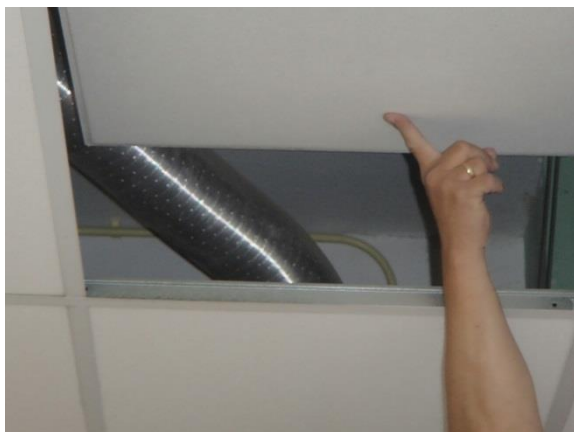
Foto 31: De aangetroffen ventilatiekanalen boven de plafonds op de 1<sup>e</sup>. en 2<sup>e</sup>. verdieping zijn niet asbestverdacht

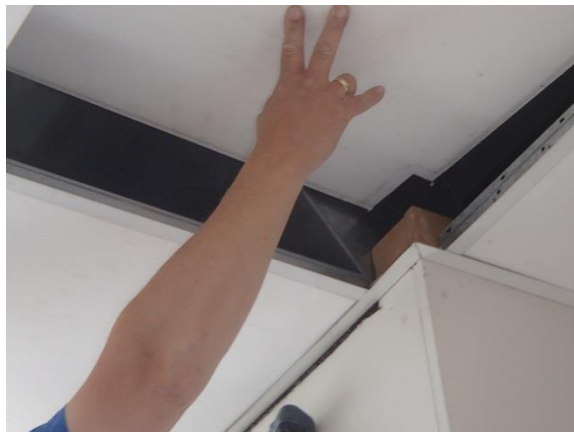
Foto 32: De aangetroffen ventilatiekanalen boven de plafonds afkomstig uit de koven op de 1<sup>e</sup>. en 2<sup>e</sup>. verdieping zijn niet asbestverdacht

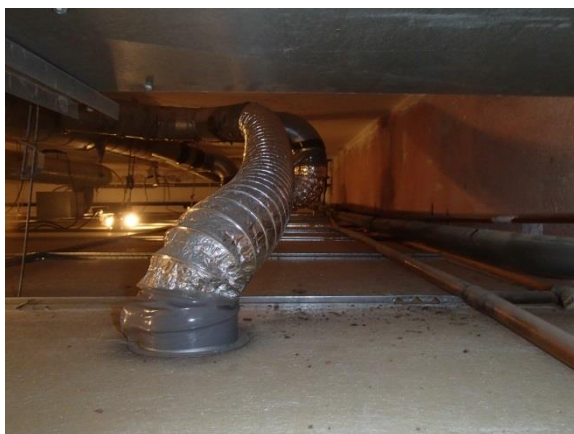
Foto 33: Boven de systeemplafonds  
Geen asbestverdacht materiaal aangetroffen

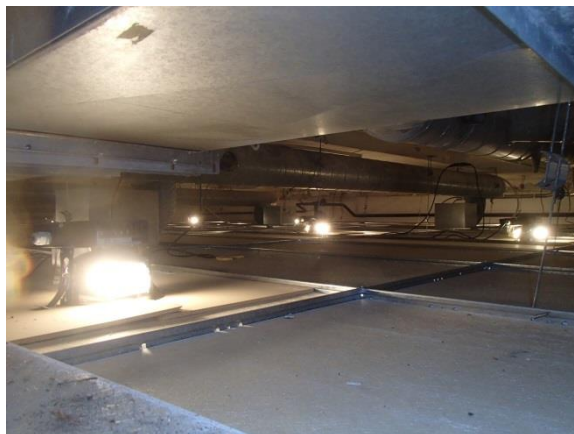
Foto 34: Boven de systeemplafonds  
Geen asbestverdacht materiaal aangetroffen

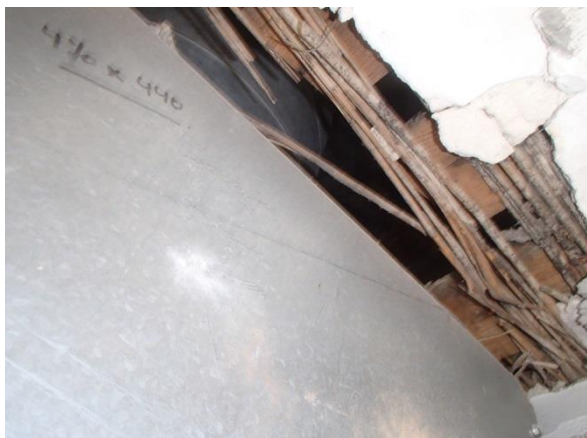
Foto 35: Bouwkundig plafond  
Geen asbestverdacht materiaal aangetroffen

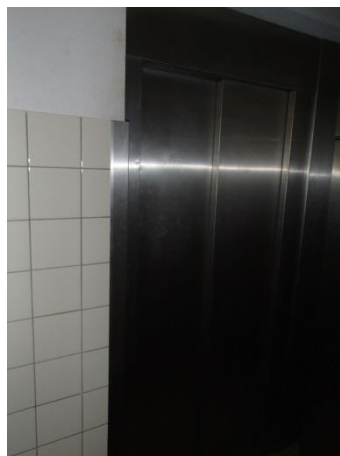
Foto 36: Lift, bouwjaar 1994  
Niet asbestverdacht
