**Projectnummer** 20160872

**Asbestonderzoek** **Asbestinventarisatie type A conform SC540**  
Bedrijfspannen en garageboxen

**Projectlocatie** **Bergse Dorpsstraat 132 te Rotterdam**  
**Onderzoeksdatum** 17 oktober 2016

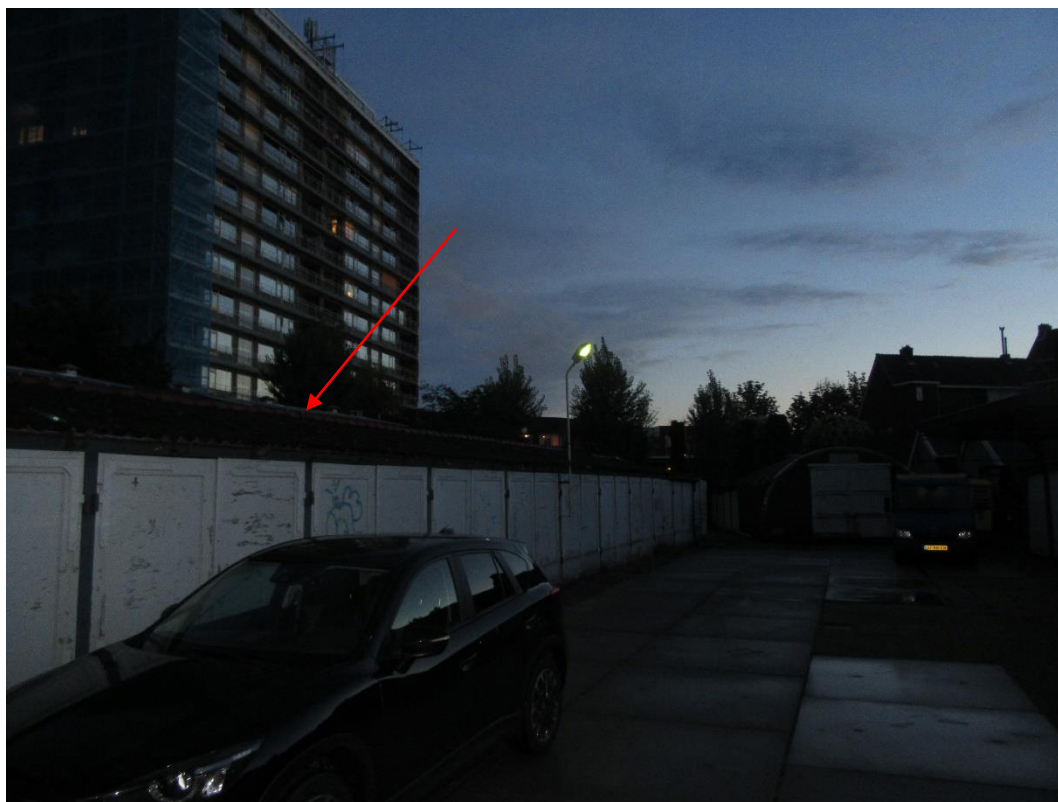
| <b>Bronnummer</b> | B1 |

| <b>Bronomschrijving</b> | Golfplaat |
| <b>Locatie</b> | Garageboxen Links |
| <b>Asbestsoort(en)</b> | Chrysotiel |
| <b>Percentages (%)</b> | 10-15% |
| <b>Hoeveelheid</b> | Circa 200 m <sup>2</sup> |
| <b>Binding</b> | Hechtgebonden |
| <b>Risicoklasse</b> | 2 |

| <b>Verwijderingsmethode</b> | Buitensanering |
| <b>Conclusies en / of aanbevelingen</b> | Sanering voorafgaand aan sloop maar uiterlijk voor 2024 |

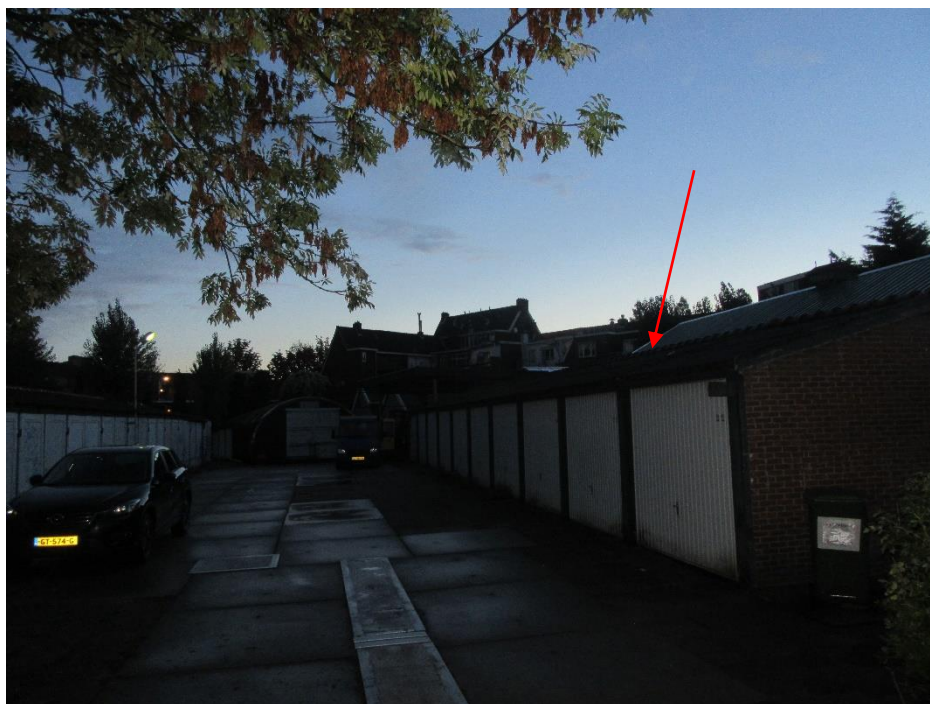
| <b>Bronnummer</b> | B2 |

| <b>Bronomschrijving</b> | Golfplaat |
| <b>Locatie</b> | Garageboxen Rechts |
| <b>Asbestsoort(en)</b> | Chrysotiel |
| <b>Percentages (%)</b> | 10-15% |
| <b>Hoeveelheid</b> | Circa 175 m <sup>2</sup> |
| <b>Binding</b> | Hechtgebonden |
| <b>Risicoklasse</b> | 2 |

| <b>Verwijderingsmethode</b> | Buitensanering |
| <b>Conclusies en / of aanbevelingen</b> | Sanering voorafgaand aan sloop maar uiterlijk voor 2024 |

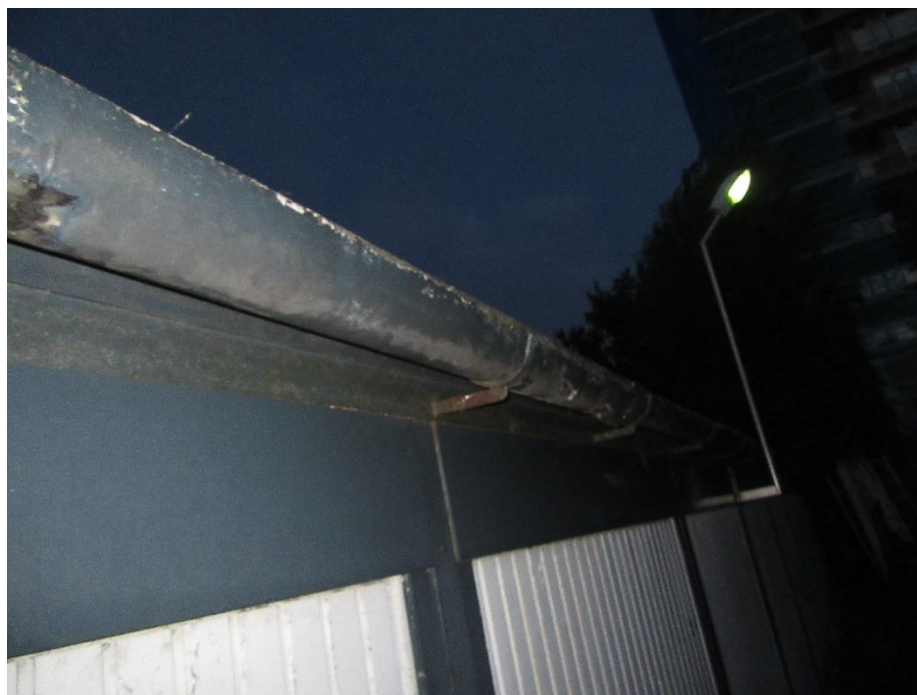
| <b>Bronnummer</b> | B3 |

| <b>Bronomschrijving</b> | Dakgoot |
| <b>Locatie</b> | Garageboxen links achter |
| <b>Asbestsoort(en)</b> | Chrysotiel |
| <b>Percentages (%)</b> | 10-15% |
| <b>Hoeveelheid</b> | Circa 20 m <sup>1</sup> |
| <b>Binding</b> | Hechtgebonden |
| <b>Risicoklasse</b> | 2 |

| <b>Verwijderingsmethode</b> | Buitensanering |
| <b>Conclusies en / of aanbevelingen</b> | Sanering voorafgaand aan sloop maar uiterlijk voor 2024 |

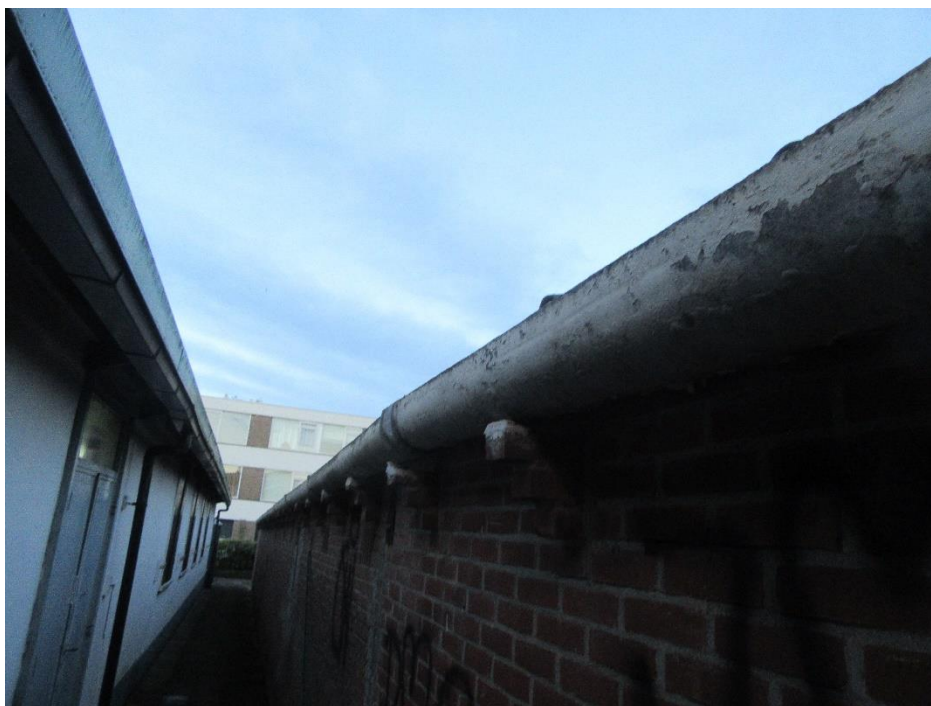
| <b>Bronnummer</b> | B4 |

| <b>Bronomschrijving</b> | Dakgoot |
| <b>Locatie</b> | Garageboxen rechts achterzijde |
| <b>Asbestsoort(en)</b> | Chrysotiel |
| <b>Percentages (%)</b> | 10-15% |
| <b>Hoeveelheid</b> | Circa 25 m <sup>1</sup> |
| <b>Binding</b> | Hechtgebonden |
| <b>Risicoklasse</b> | 2 |

| <b>Verwijderingsmethode</b> | Buitensanering |
| <b>Conclusies en / of aanbevelingen</b> | Sanering voorafgaand aan sloop maar uiterlijk voor 2024 |

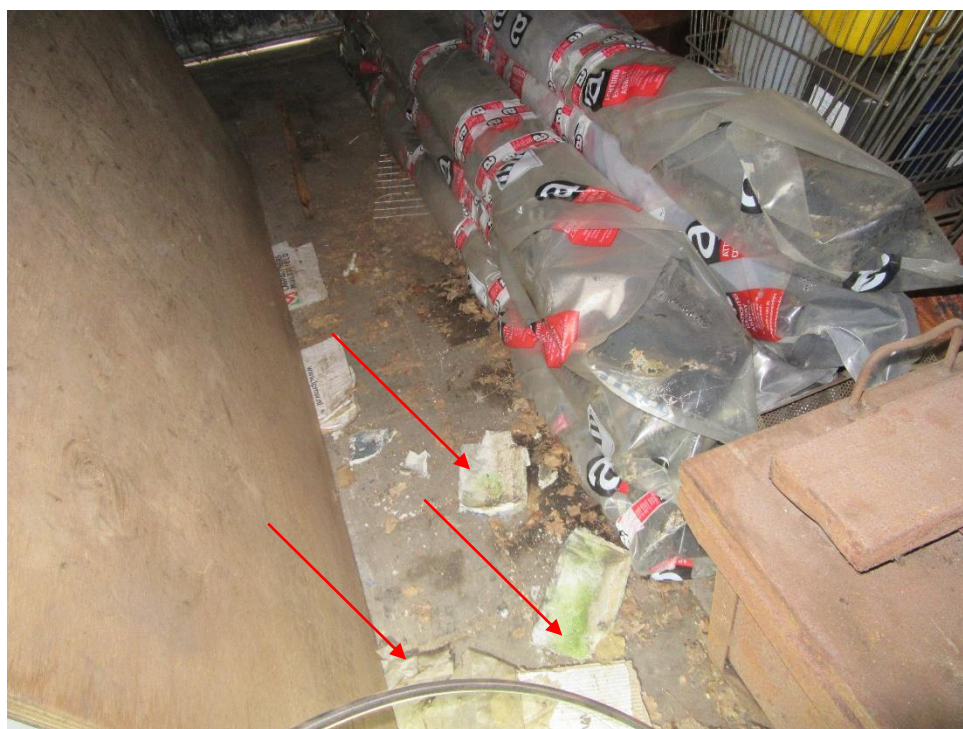
| <b>Bronnummer</b> | B5 |

| <b>Bronomschrijving</b> | Dakgoot |
| <b>Locatie</b> | 2 <sup>e</sup> garagebox in Romney loods |
| <b>Asbestsoort(en)</b> | Chrysotiel |
| <b>Hoeveelheid</b> | Circa 30 m <sup>1</sup> en 1 m <sup>2</sup> restanten |
| <b>Bevestigingsmethode</b> | De goten liggen los ingepakt, de restanten los op de vloer |
| <b>Risicoklasse</b> | 1 / 2 |

| <b>Verwijderingsmethode</b> | Ingepakte goten direct afvoeren<br>Restanten saneren conform SC530 (containment) |
| <b>Conclusies en / of aanbevelingen</b> | Sanering door SC530 gecertificeerd bedrijf |

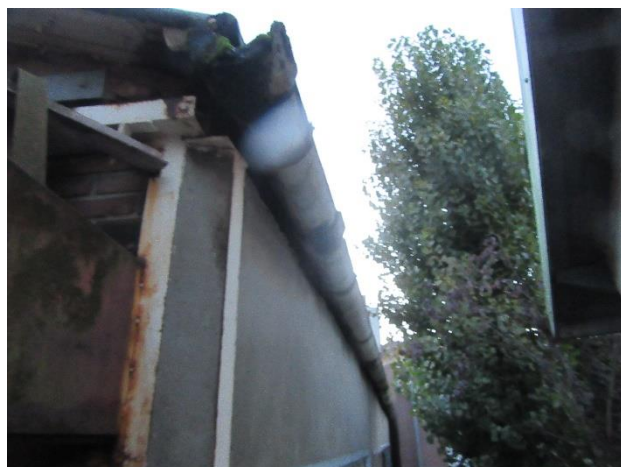
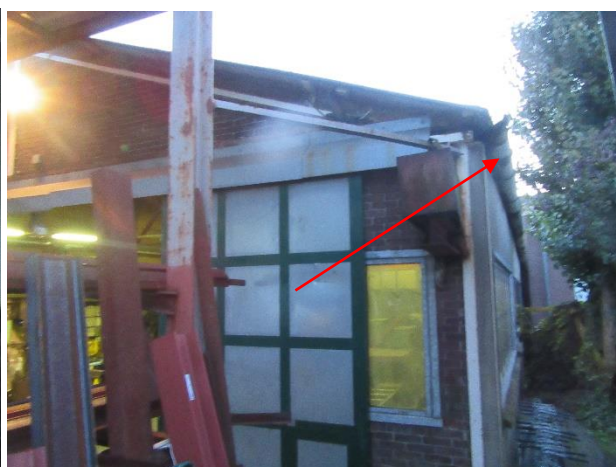
| <b>Bronnummer</b> | B6 |

→ restanten

| <b>Bronomschrijving</b> | Dakgoot |
| <b>Locatie</b> | Werkplaats aan de kerkzijde |
| <b>Asbestsoort(en)</b> | Chrysotiel |
| <b>Percentages (%)</b> | 10-15% |
| <b>Hoeveelheid</b> | Circa 25 m <sup>1</sup> |
| <b>Binding</b> | Hechtgebonden |
| <b>Risicoklasse</b> | 2 |

| <b>Verwijderingsmethode</b> | Buitensanering |
| <b>Conclusies en / of aanbevelingen</b> | Sanering voorafgaand aan sloop maar uiterlijk voor 2024 |

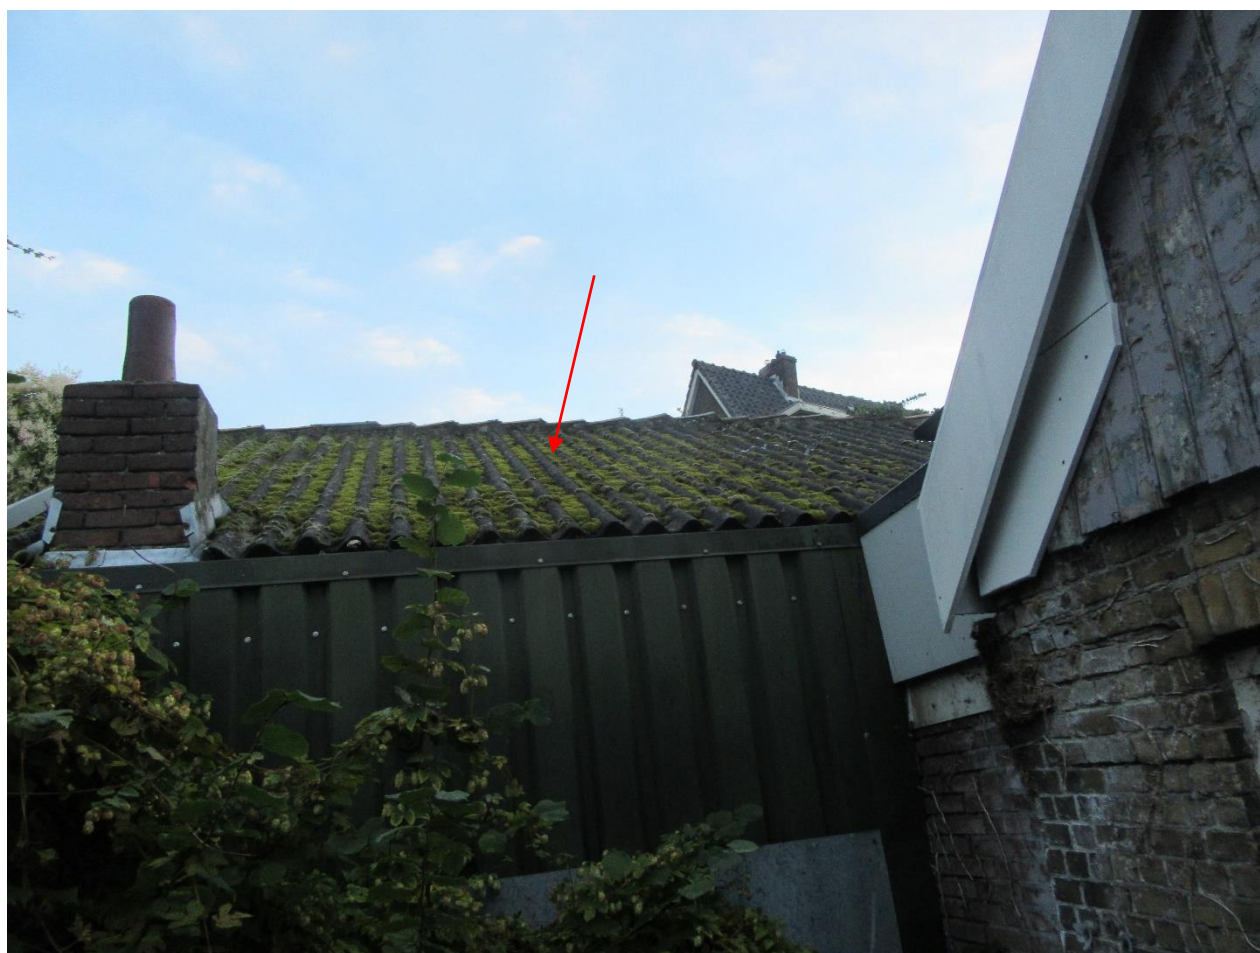
| <b>Bronnummer</b> | B7 |

| <b>Bronomschrijving</b> | Golfplaat |
| <b>Locatie</b> | Kantoortje en aanbouw |
| <b>Asbestsoort(en)</b> | Chrysotiel |
| <b>Percentages (%)</b> | 10-15% |
| <b>Hoeveelheid</b> | Circa 75 m <sup>2</sup> |
| <b>Binding</b> | Hechtgebonden |
| <b>Risicoklasse</b> | 2 |

| <b>Verwijderingsmethode</b> | Buitensanering |
| <b>Conclusies en / of aanbevelingen</b> | Sanering voorafgaand aan sloop maar uiterlijk voor 2024 |
