GEVOLGEN OPHOGING WATERKERING VOOR TREURWILG IN VOORTUIN RODENRIJSEWEG 585 BERKEL EN RODENRIJS

Opdrachtgever: Combinatie GMB-Oldenkamp
Onderzoeker : Mw.drs. V.G. van Amerongen
Datum : 12 augustus 2017

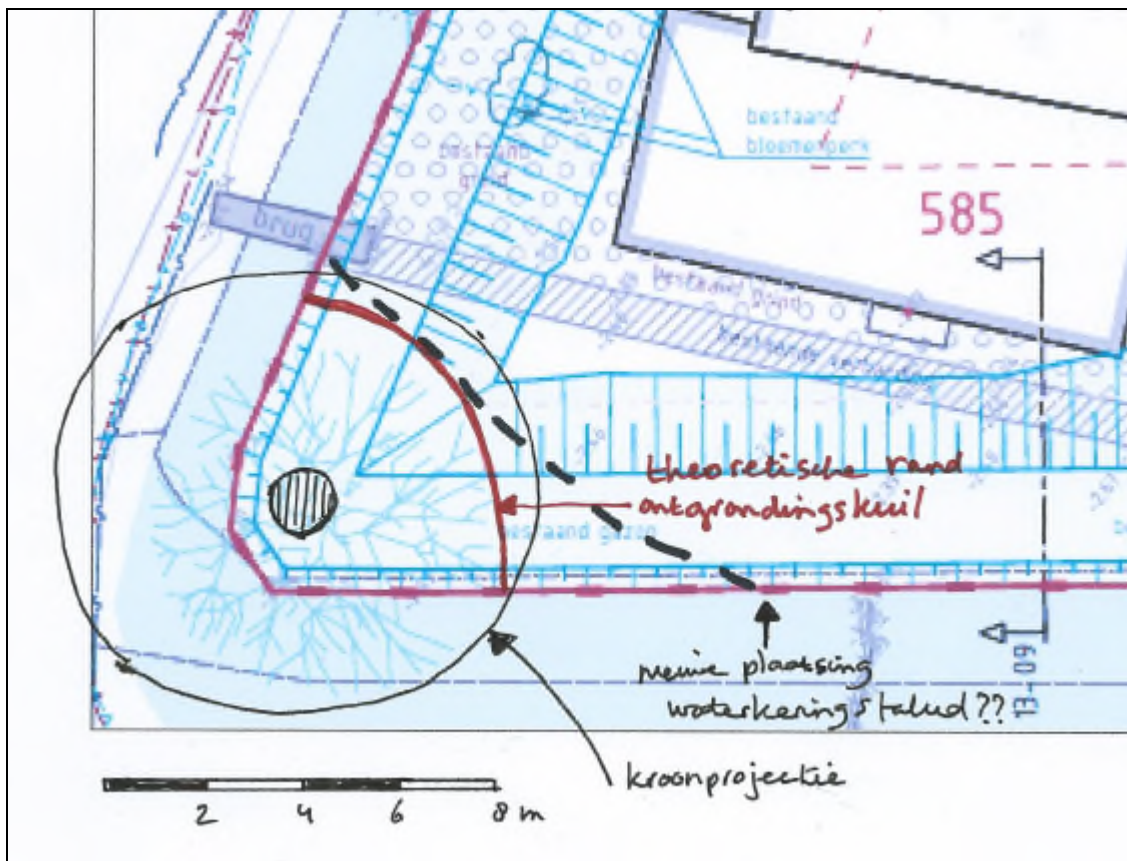
Afb.6. Locatie stamvoet op plattegrond, met de kroonprojectie, de rand van de theoretische ontgrondingskuil en daaraan gerelateerd de minimale afstand van het waterkeringstalud tot de stamvoet om de boom te laten overleven.

Om de boom duurzaam te handhaven is het noodzakelijk dat aan de noordzijde tot tenminste 400 cm uit de stamvoet geen activiteiten cq. ophogingen of afgravingen plaatsvinden. Dit betekent dat het nieuwe dijklichaam op die afstand pas geplaatst kan worden. Aangezien de kortste afstand tot het pand 585 op 400 cm afstand van de stamvoet ruim 400 cm is zal de dijk hier dus beduidend smaller moeten worden gemaakt dan de beoogde 465 cm, aangezien een looppad rond het huis gewenst is. De boom komt hierdoor in feite op een stukje 'buitendijks' land te staan (zie afb. 6).

Indien de boom gespaard wordt en het dijklichaam dus op tenminste 400 cm afstand van de stamvoet wordt aangebracht, zal de rand van de ontgrondingskuil bij het omvallen van de boom zeer waarschijnlijk aan de dijkzijde op circa 300 à 400 cm afstand van de stamvoet liggen.

De beschoeiing van dit 'buitendijkse' land kan vervangen worden, maar mag niet van een kleibekisting worden voorzien omdat zeker dicht bij de stamvoet de beworteling van groot belang is voor de standvastheid van de boom.

-De boom moet de eerste zes jaar elk jaar gemonitord worden om vast te stellen of hij de veranderingen binnen zijn kroonprojectie goed heeft doorstaan. Indien een terugsterven van de kroon wordt geconstateerd, hetgeen duidt op wortelsterfte, moeten maatregelen worden genomen. De kroon kan dan verlaagd worden om de windvang te verminderen. Bij een snelle afsterving zal de boom gekapt moeten worden om omvallen te voorkomen.

-Bij het voorbereiden en uitvoeren van de werkzaamheden mag niet gewerkt worden vanaf de beschermde zone van de boom, dus in het 'buitendijkse' gedeelte wat gespaard wordt voor de boom, tenzij deze bedekt is met betonnen platen om de druk te verdelen. De druk op de bodem mag niet hoger zijn dan 1,5 MPa. Bij de opzet van de werkzaamheden, op diverse tijdstippen tijdens de werkzaamheden en bij het verwijderen van materiaal

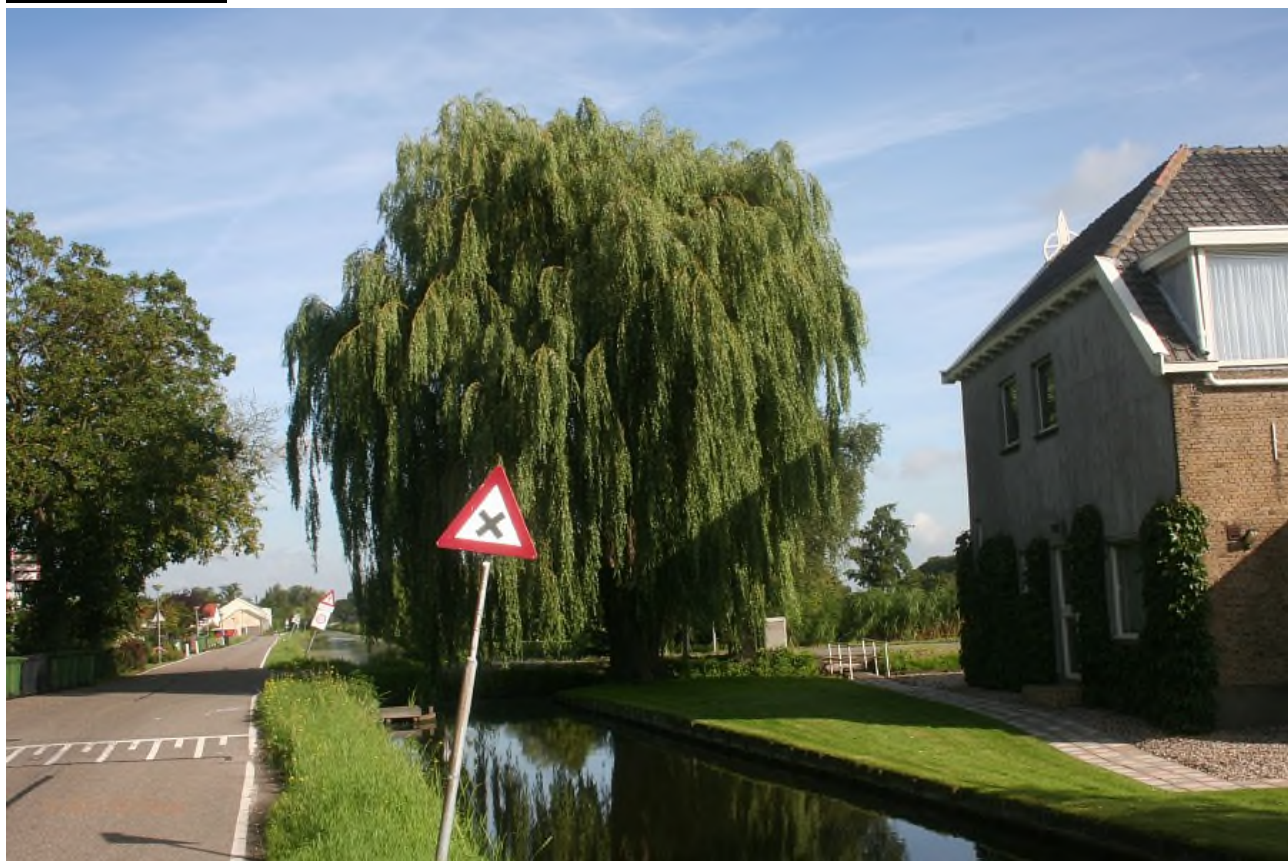
De treurwilg (*Salix x sepulcralis* 'Chrysocoma') staat in de zuidhoek van de tuin in het gras; zijn stamvoet bevindt zich op minimaal 75 cm van de beschoeiing. De boom heeft een stamomtrek van 380 cm op 130 cm boven maaiveld en een hoogte van 12 tot 14 m. De kroondoorsnede bedraagt ca. 10 m. De conditie van de boom is goed, de structuur is goed tot redelijk.² De stamvoet en stam vertonen geen mechanische verzwakkingen; de kroon is in 2009 een aantal meters ingekort. Begin 2015 is deze behandeling herhaald op dezelfde plekken.

Foto 1. De tteurwilg, gezien vanuit het oosten

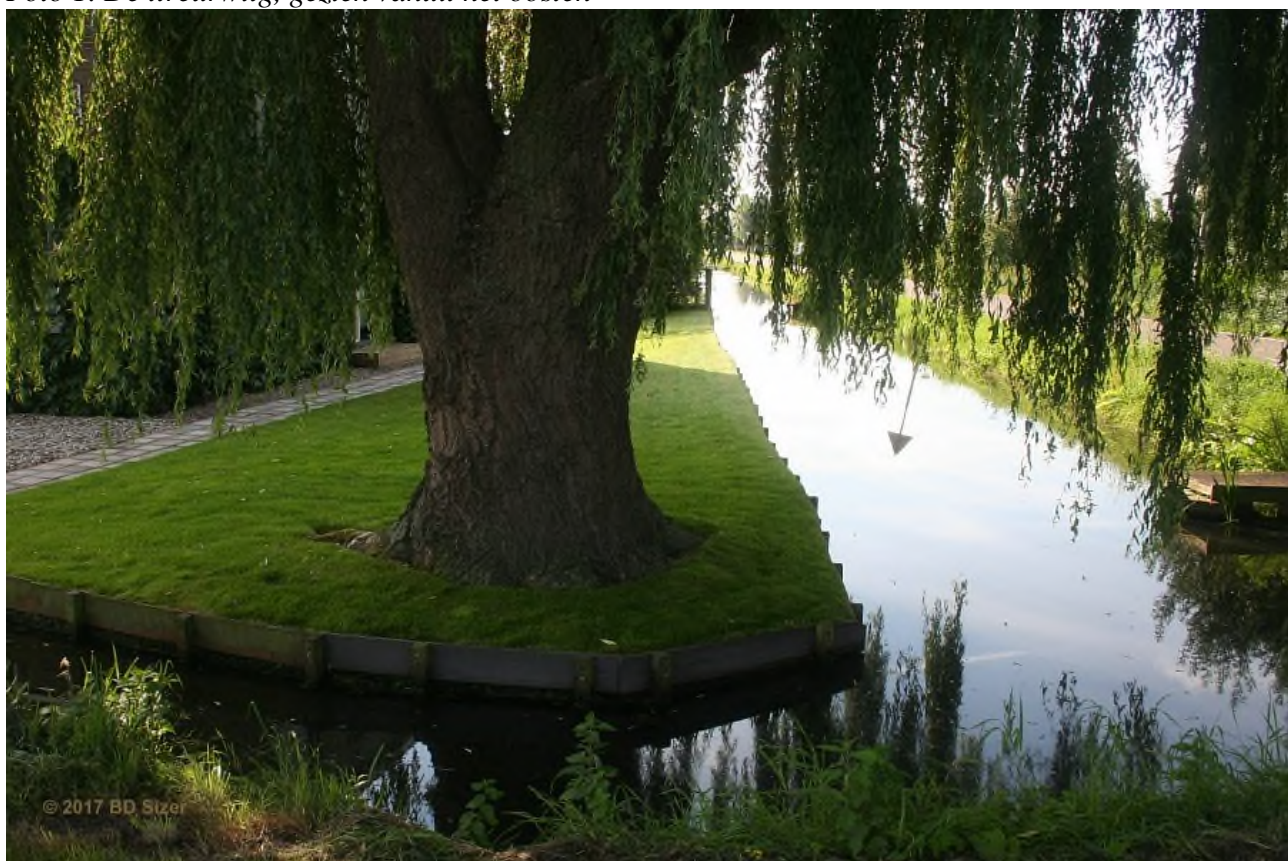
De afstand tussen de voorzijde van de stamvoet van de boom en de huidige beschoeiing bedraagt aan de westzijde 75 cm en aan de zuidoostzijde 110 cm. Binnen de kroonprojectie van de boom wordt voor de ophoging van de waterkering vanaf de waterzijde een buitentalud aangebracht over een breedte van 50 cm tot de gewenste hoogte is bereikt (maximaal kleipakket van 65 cm); hierna volgt over twee meter breedte een horizontaal vlak (de kruin), waarna het maaiveld weer schuin naar beneden wordt afgewerkt naar het huidige maaiveldniveau over een breedte van 215 cm (zie afb. 4). Ergo: de boom staat middenin de ophoging.

Foto 2. Standplaats van de boom, gezien vanuit het westen

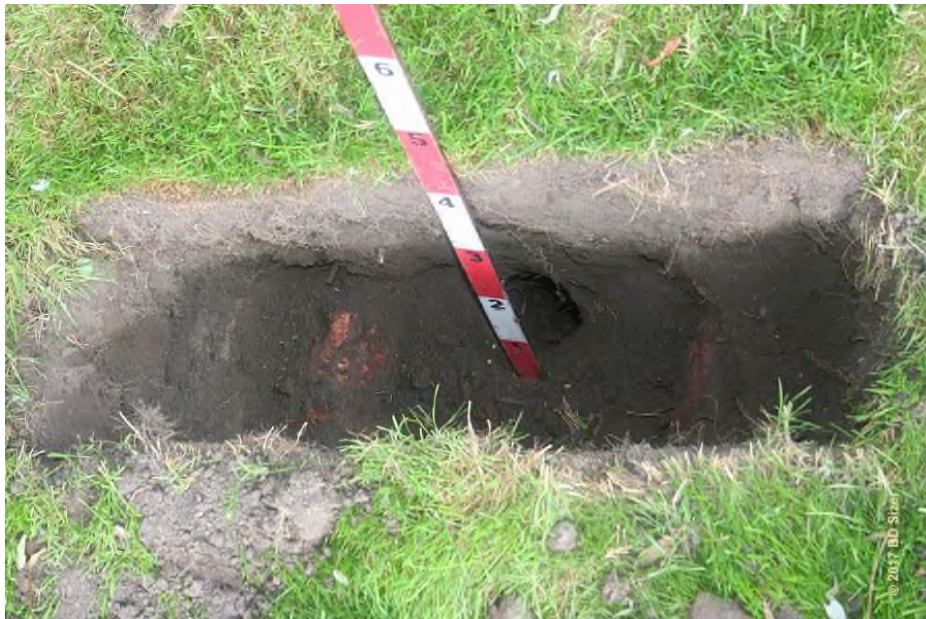
0-100 cm -mv.: matig humeus, matig fijn zand, dat intensief doorworteld is met wortels tot 5 mm doorsnede. Puin door het profiel Op 20 cm –mv. bevindt zich een wortel van 6 cm doorsnede, op 30 cm –mv. bevindt zich een wortel van 11 cm doorsnede. Vanaf 40 cm –mv. bevindt zich vrij grof puin door het profiel.

Bovenste deel profielkuil, met twee zware wortels

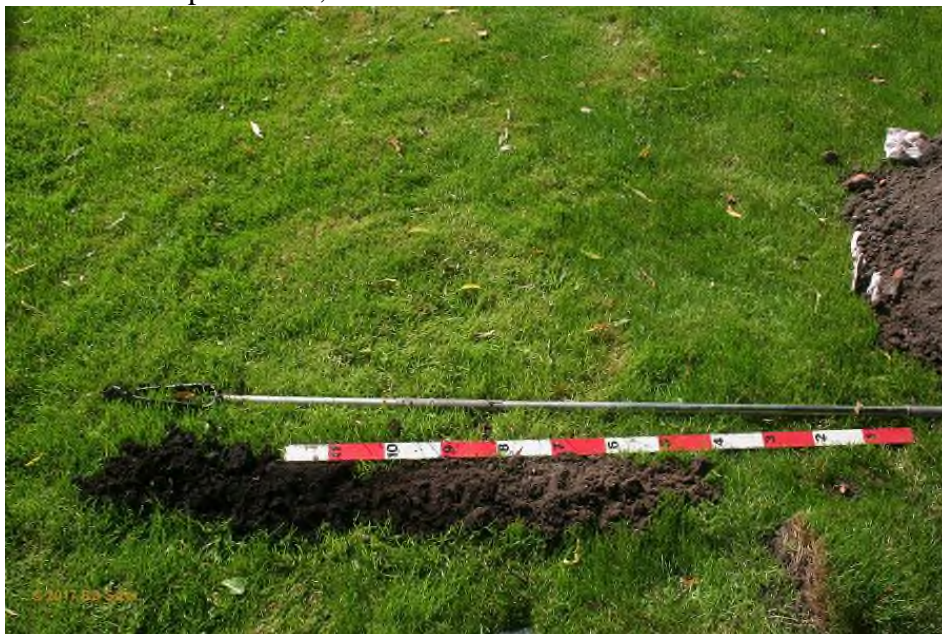
100 tot ca. 135 cm –mv.: veenachtige bodem, intensief doorworteld met wortels tot 5 mm doorsnede. Grondwaterstand rond 125 cm –mv.

Onderste deel profiel, met vanaf ca. 100 cm diepte een veenachtige bodem
