hoogheemraadschap
Hollands
Noorderkwartier

Ligging keringtracé Alkmaardermeer

Van Hertoets naar verbetermaatregel

Datum
26 januari 2014

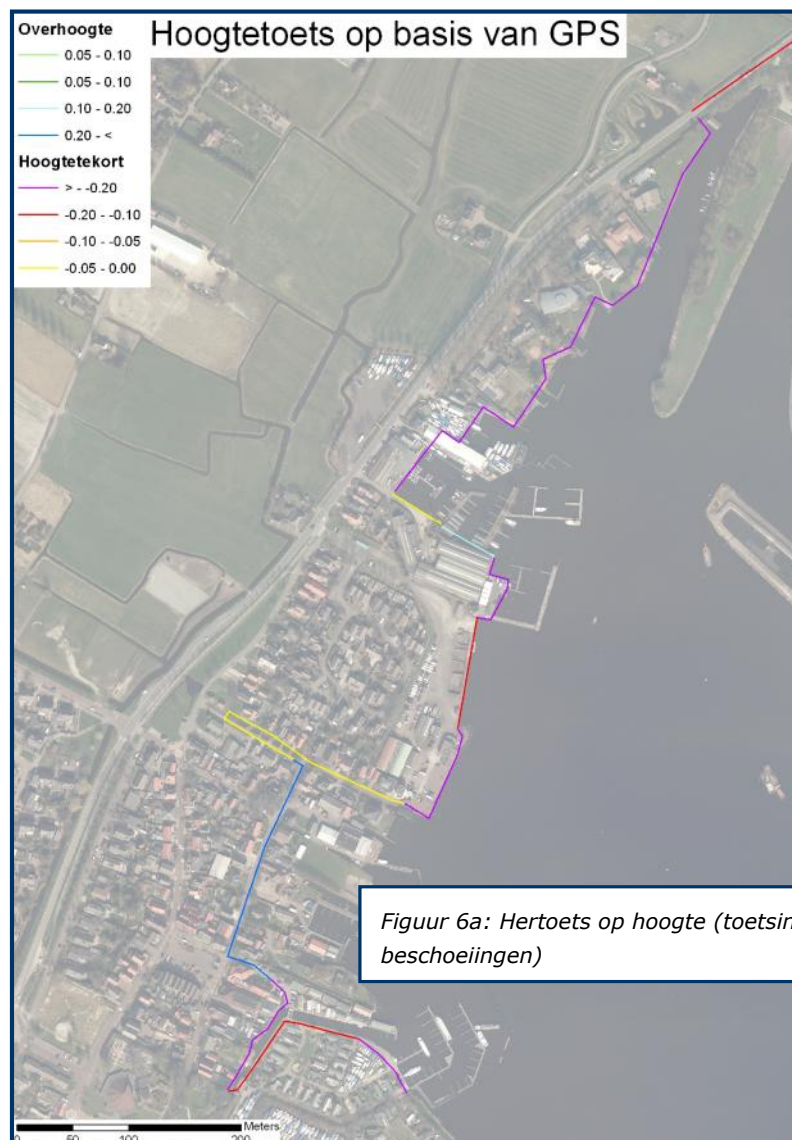
Figuur 6a: Hertoets op hoogte (toetsing damwanden en beschoeiingen)

De hertoetsing van het huidige traject is uitgevoerd op basis van GPS-metingen. In totaal is er 3572 meter afgekeurd op hoogte en 2238 meter goedgekeurd. Bij de hertoets is de aanwezige hoogte getoetst aan een normhoogte van NAP 0.1, 0.2 m of 0.4 m, afhankelijk van de oriëntatie van de kade. Voor gedetailleerde informatie over de normhoogte wordt verwezen naar de memo: "Aanpassing normhoogte boezemkaden Alkmaardermeer" (Corsanummer).

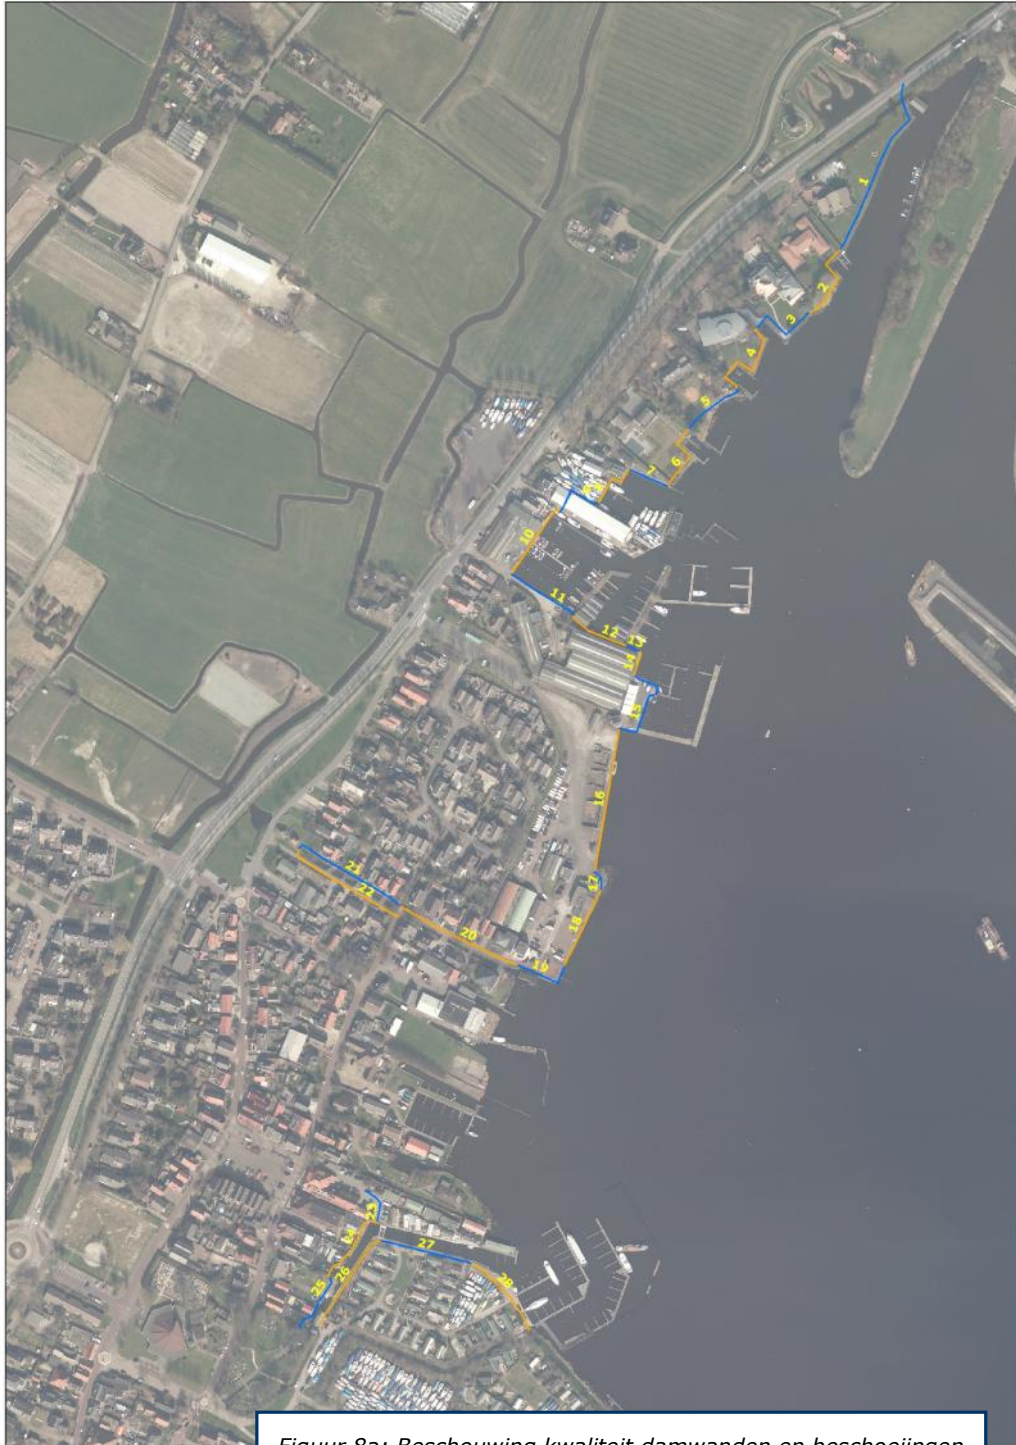
Figuur 8a: Beschouwing kwaliteit damwanden en beschoeiingen Akersloot

Het huidige tracé conform de legger loopt bij enkele deeltrajecten over de damwanden en beschoeiingen. De staat van deze constructies varieert van goed tot zeer slecht. Onderstaande overzicht geeft de visuele beoordeling van de constructies weer. Uit het overzicht blijkt dat 1600 meter een goede kwaliteit heeft en 950 meter vervorming of slechte kwaliteit materiaal vertoont, of beide. 2150 meter betreft een grondkade, daar is de aangrenzende constructies niet beoordeeld.
