## Boom inspectie rapport

**Opdrachtgever:** Gemeente Bronckhorst

**Locatie:** L. Dolfingweg Steenderen

**Boom soort:** Populier *Populus canadensis*

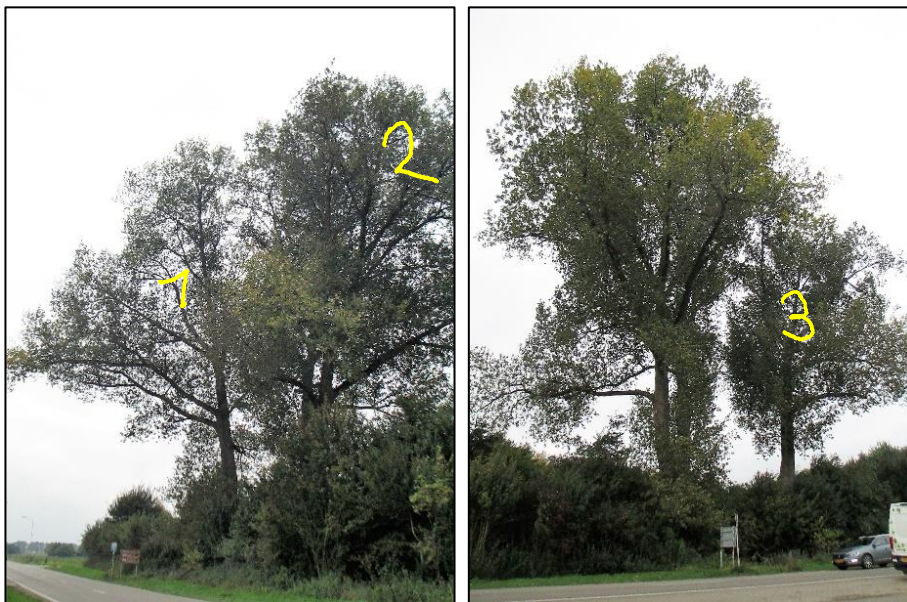
Van Steenderen richting Baak via de L. Dolfingweg bevindt zich aan de linkerkzijde in de beplanting langs de rijbaan 3 zeer zware populieren. Aan de rijbaan staan 2 bomen en de derde bevindt zich meer van de weg af tussen de 2 voorste bomen in. De kronen van deze bomen zijn al eens gereduceerd waarop ze goed gereageerd hebben. Van boom nr. 3 is de kroon onderstandig aan de overige 2. (zie nummering op foto 1.)

*Foto 1 en 2 : overzicht van de bomen*

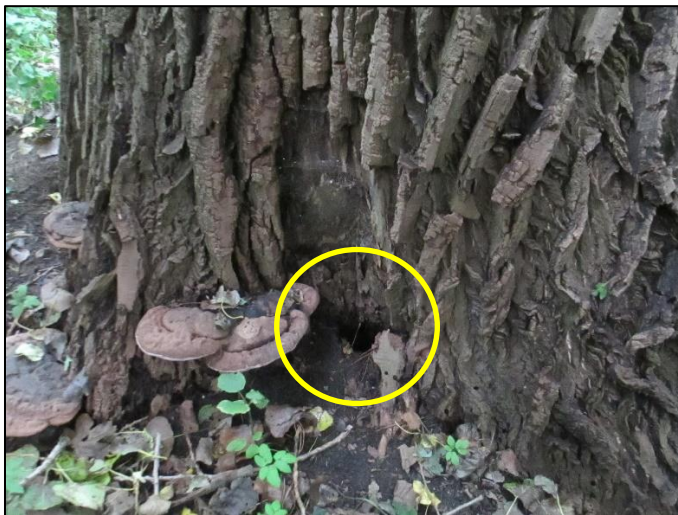
Boom 2: Op de stamvoet bevindt zich een ver gevorderde aantasting van de dikrandtonderzwam (*Ganoderma adspersum*). Onder de aantasting bevindt zich een opening naar een zeer grote holte. Deze holte is ter hoogte van de aanhechting van de stabiliteit wortels. Deze aanhechtingen zijn deels of geheel overgegaan in deze holte. Bij deze boom ontstaat een toenemend verhoogd risico ten aanzien van de instabiliteit. Het proces is onomkeerbaar.

De dikrandtonderzwam is een witrotveroorzaker die zich met name op de ondergrondse delen richt en vanuit wat hoger in de stamvoet. Populier is een boomsoort met een mindere afgrendeling. Dat wil zeggen dat de afgrendeling gevormd na het verwonden niet effectief genoeg is om parasitaire aantastingen buiten te houden of af te remmen.

**Foto 3: Dikrandtonderzwam en de toegang tot de holte.**

Het reduceren van de kroon is een mogelijkheid om de bomen nog een 5-tal jaren te behouden. Neveneffect is dat de aantasting zich daardoor sneller uitbreidt. Geadviseerd wordt de bomen te verwijderen.

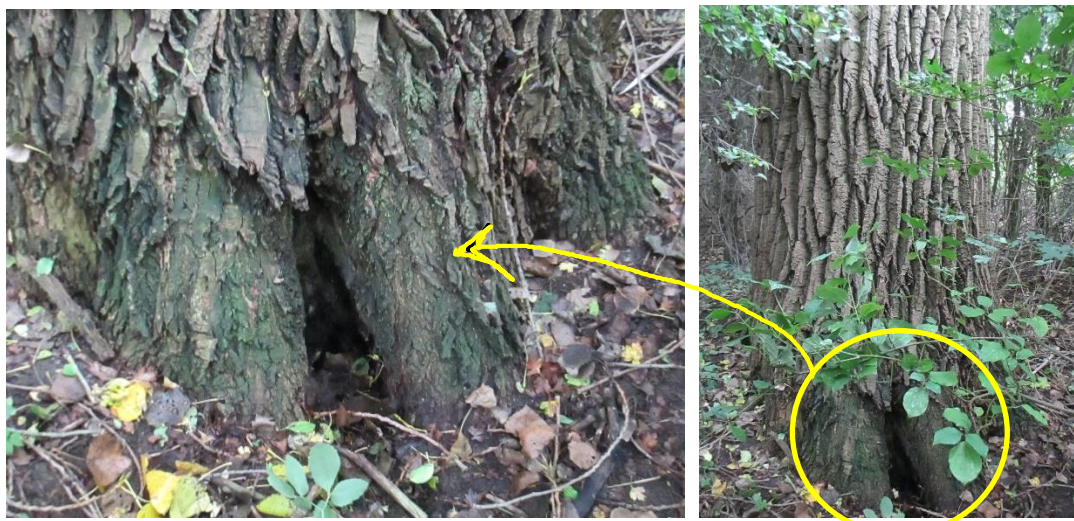
Boom 3: Op de stam en stamvoet van deze boom zijn geen vruchtlichamen aangetroffen. De stamvoet heeft echter een grote holte die door een schimmelaantasting is veroorzaakt. Deze holte bevindt zich ter hoogte van de aanhechtingen van de stabiliteitswortels. Door deze holte in de stamvoet ontstaat een verhoogd risico ten aanzien van de stabiliteit.

Foto 4 en 5: de holte onder de stamvoet en de reactie van de beschadigde stabiliteit wortel, de reactie is goed.
