# Beknopt rapport visuele boomcontrole

**Betreft: VTA-controle 11 beuken staand bedrijfsterrein rietdekkersbedrijf Onstenk**

**Datum controle: 27 december 2017**

**Opgesteld door: Ing. J. Ormel**

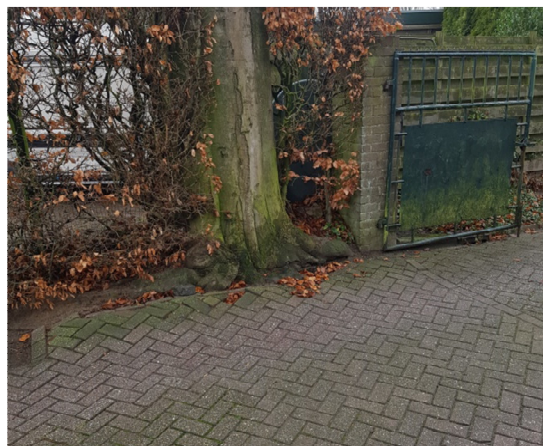
De stamvoet van de beuk bij de poort is beschadigd door het openen en sluiten van de poort. Hierbij was in 2014 een beginnende zwamaantasting aanwezig op de wond. Bij de huidige controle is deze aantasting niet geconstateerd. Conditie van de boom is redelijk. Geconcludeerd wordt dat deze aantasting indien nog aanwezig geen invloed heeft op de stabiliteit van de boom, wel is het mogelijk dat de aantasting zich zal uitbreiden en op de middellange termijn negatieve gevolgen zal hebben voor de stabiliteit. Verder is de groeiplaats van de boom zeer matig, de overlast door wortelopdruk neemt steeds toe. Ook de poer van de poort wordt beschadigd door wortelopdruk. Omdat dit de inrit van het terrein betreft is het moeilijk hier een betere groeiplaats te creëren. Wanneer de inrit van het terrein in gebruik blijft kan nader onderzocht worden of wortelsnoei mogelijk is, maar door diktegroei van de boom zal het probleem in de toekomst alleen maar groter worden. Om deze reden dient ook voor deze boom kap overwogen te worden.
