# Onderzoeksrapportage

**Onderwerp:**  
Planbeoordeling  
Inrichting terrein Scoutingvereniging Vlaardingen  
Watersportweg, Vlaardingen

180023

21 maart 2018

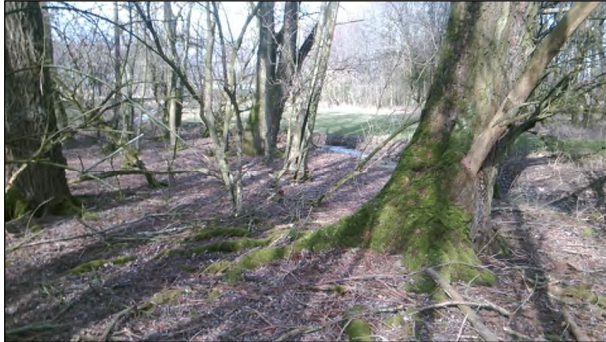
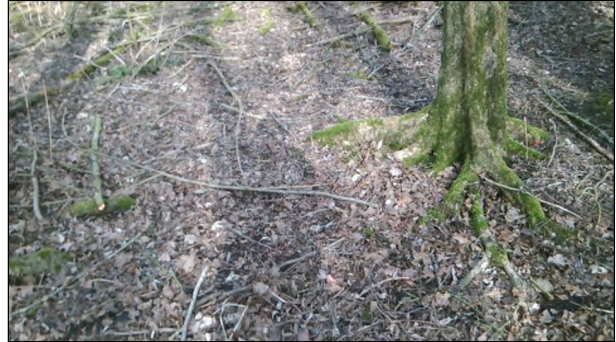
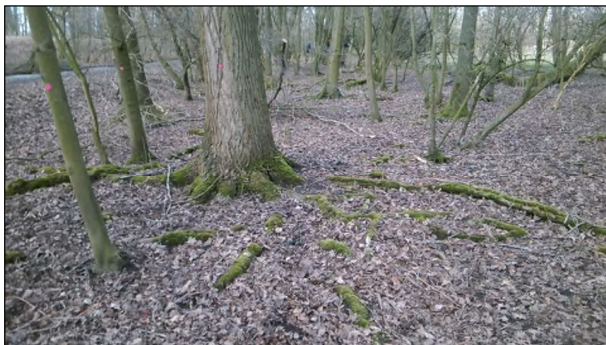
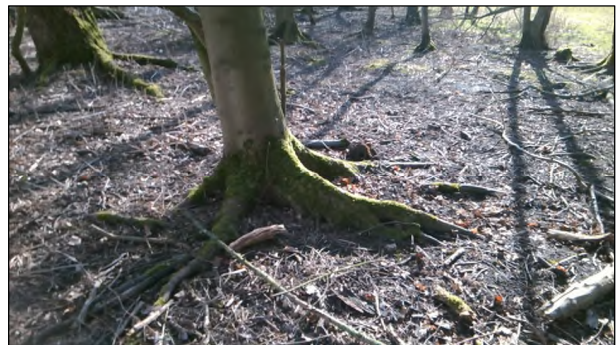
Opvallend bij de bomen in de bosplantsoenen is de oppervlakkige beworteling. De onderstaande afbeeldingen geven een indruk hiervan.

Verder blijkt uit de bovengrondse beoordeling dat de bomen in de bosplantsoenen reeds oppervlakkig wortelen. Uit het ondergronds onderzoek komt naar voren dat er sprake is van hoge grondwaterstanden uitgezonderd het noordelijke deel van het perceel. Aan de noordzijde lijkt wel kwelwater vanuit de vaart het perceel in te stromen.

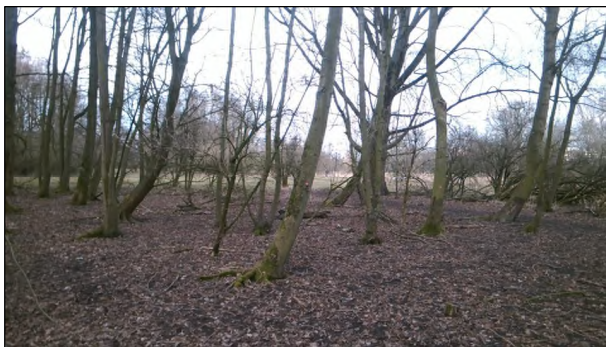
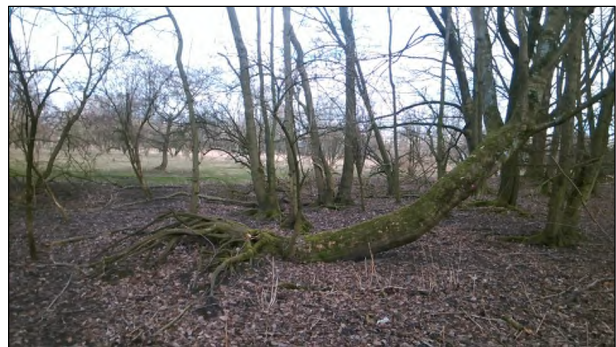
Ook de stand van de stamvoet ten opzichte van het maaiveld is, bij een deel van de bomen, opvallend. Een deel van de bomen is door windinvloed en/of een hoge grondwaterstand in het verleden scheef komen te staan.

In de huidige situatie zijn de gemiddelde conditie en toekomstverwachting van de bomen in de bosplantsoenen, met uitzondering van het bosplantsoen langs de Watersportweg, als onvoldoende beoordeeld. De bomen wortelen oppervlakkig en een deel is scheefgegroeid. De bodemsamenstelling en daaraan gerelateerde hoge grondwaterstand op een groot deel van het perceel zijn hiervan de oorzaak.

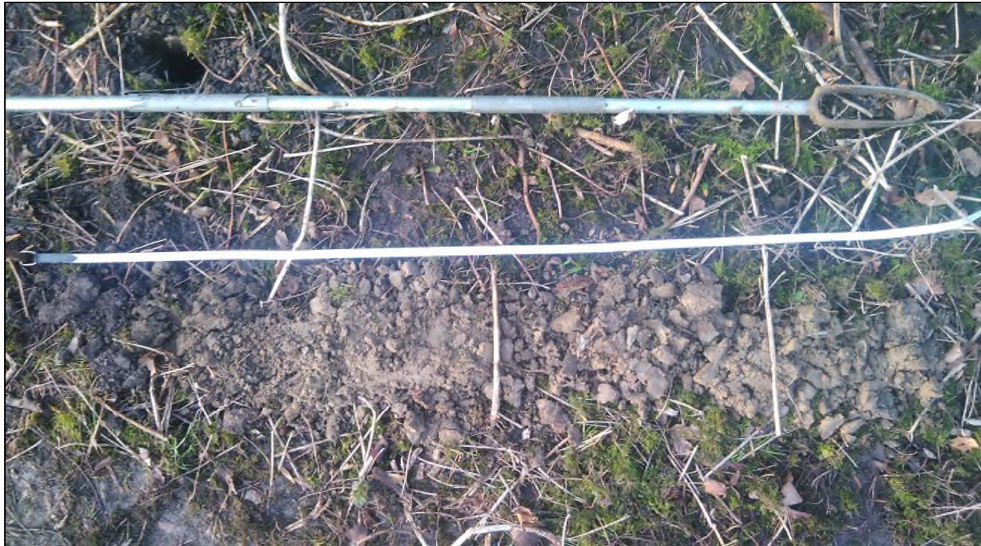
Profielboring A.

Bij profielboringen A en F (in het noordelijke deel) bevindt zich een bovenlaag van 20 cm humusrijk zand. Tussen 20 en 60 cm diepte is humusarm zand aangetroffen. Hieronder gaat het profiel geleidelijk over in een (ondoorlatende) kleilaag vanaf 100 cm diepte. De grondwaterstand is bij boringen 1 en 6 op ongeveer 100 cm beneden maaiveld waargenomen.

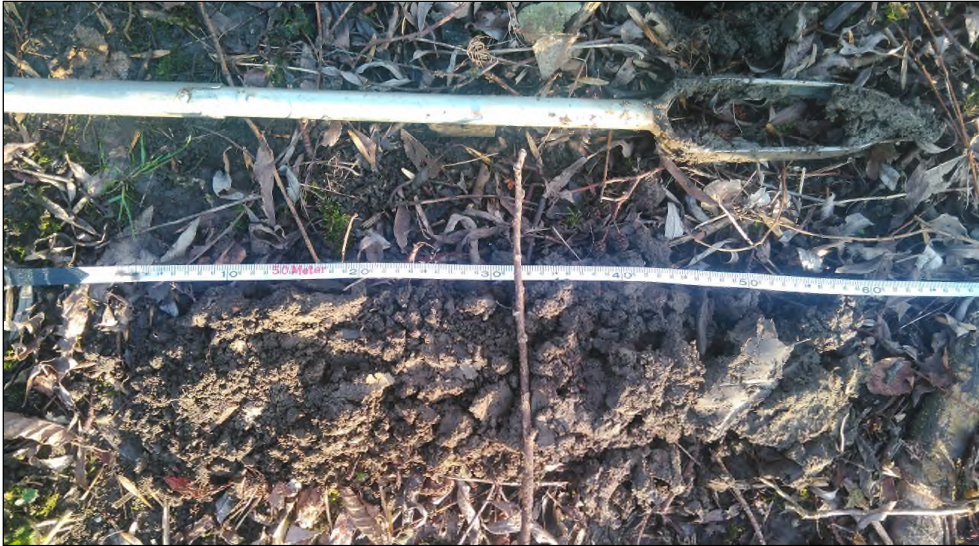
Profielboring B.

Bij profielboringen B, C, D en E is de bovenlaag van humusrijk zand dikker dan bij boringen 1 en 6, maar ontbreekt de laag met humusarm zand. Hier gaat de humusrijke bovenlaag vrijwel direct over in een ondoorlatende kleilaag. De grondwaterstand bij deze boringen is tussen 30 en 60 cm diepte aangetroffen.

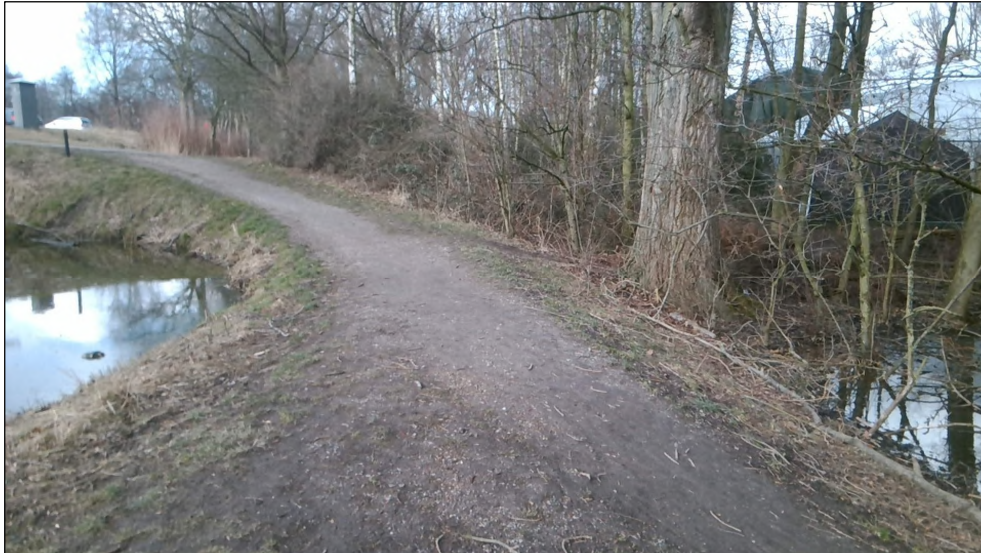
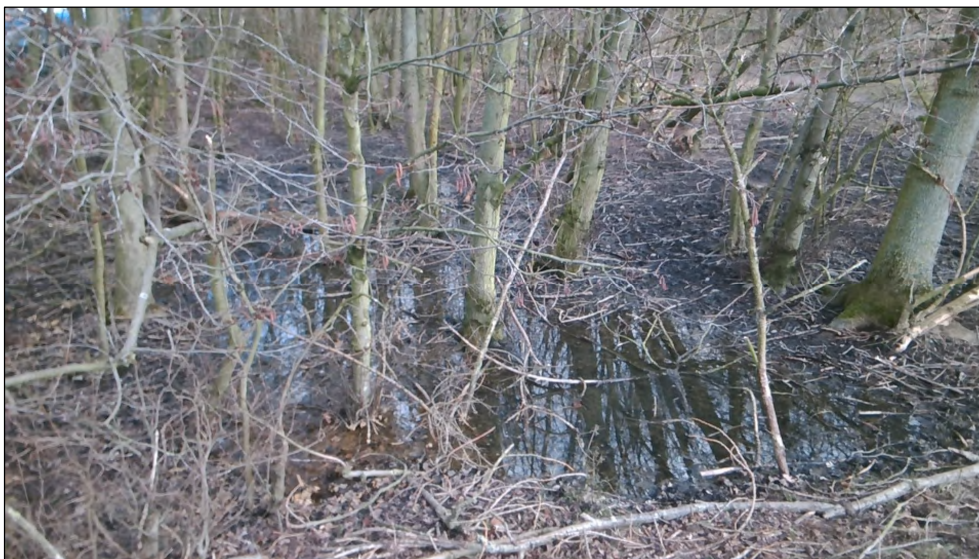
Aan de noordzijde van het perceel, bij de toegangsweg, lijkt er kwelwater vanuit de vaart het perceel in te stromen.

Kwelwater naast de toegangsweg aan de noordzijde..

In het noordelijke deel van het perceel bevindt het grondwater zich dieper. Wel lijkt hier kwelwater vanuit de vaart het perceel in te stromen.

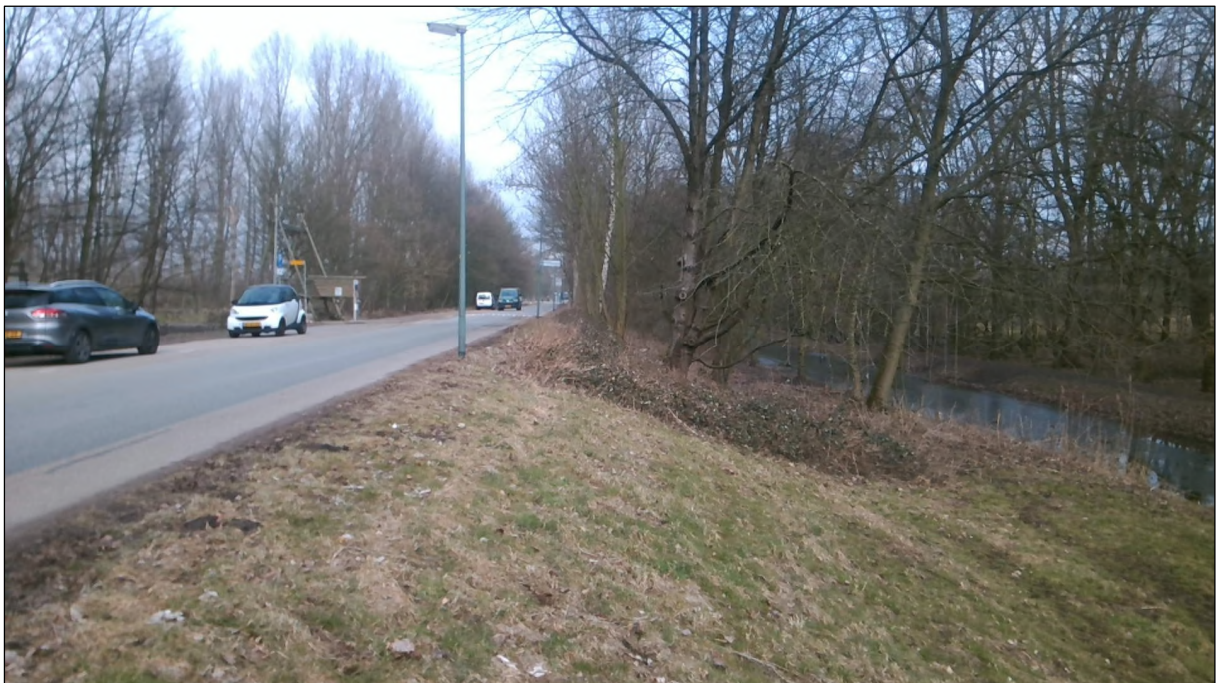
In het plan is langs de Watersportweg een kiss & ride-zone (K&R) voorzien. In de huidige situatie is het talud naast de rijweg circa 1 meter breed (zie afbeelding 5). Om een K&R te kunnen realiseren, zal het talud tot een minimale breedte van 2,5 meter moeten worden verbreed.

Afbeelding 5: het talud langs de Watersportweg waar een kiss & ride-zone is gepland.

Een deel van het bosplantsoen langs de Watersportweg (nummer K&R) kan hierdoor niet behouden blijven. Bij het verbreden van het talud moeten naar verwachting 15 bomen extra worden gekapt dan in het kapplan is aangegeven. Hierdoor blijft er slechts een kleine strook bomen over tussen het water en de basis van het talud. Deze bomen krijgen door de kap van de overige bomen bovendien te maken met een gewijzigde windbelasting. Dit verhoogt het risico op windworp, waardoor onveilige situaties kunnen ontstaan.

Vanwege de verbreding van het talud ter behoeve van de kiss & ride-zone kan ook het bosplantsoen langs de Watersportweg (K&R) niet behouden blijven.
