## ADDENDUM ONDERZOEKSRAPPORTAGE WATERSPORTWEG VLAARDINGEN

**Datum** : 16 mei 2018

**Projectcode** : 180023

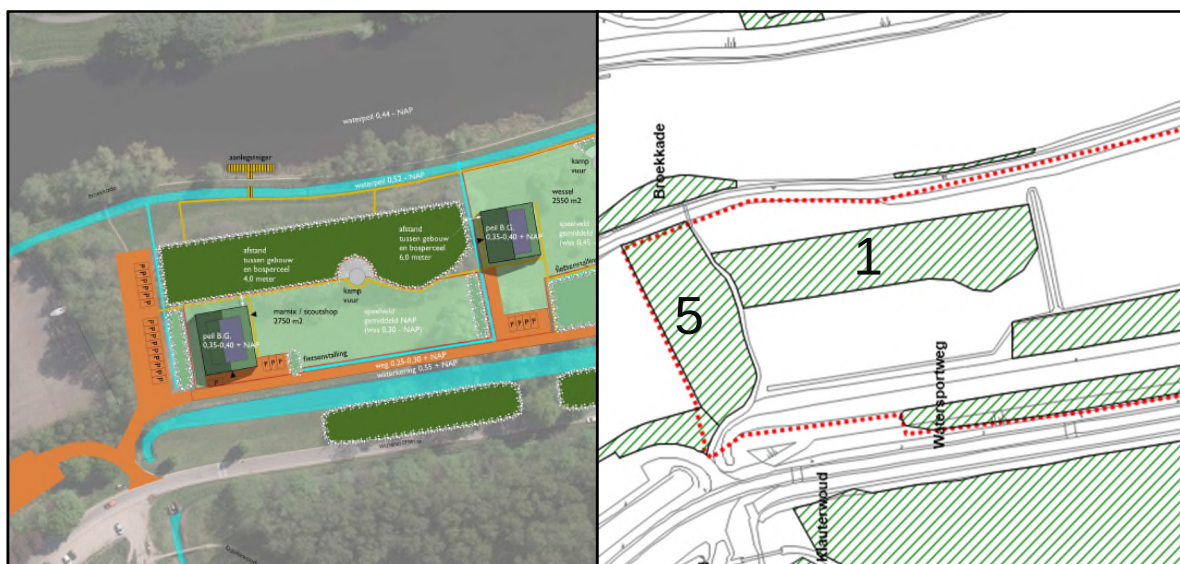
Afbeelding 1: locatie en nummering bosplantsoenen (bron: Onderzoeksrapportage Watersportweg Vlaardingen)
