## Bomen hoek Leuvenlaan/ Universiteitsweg te Utrecht

Datum: 5-03-2019  
Project: B7427, verplantbaarheidsonderzoek Uithof t.b.v. de bouw

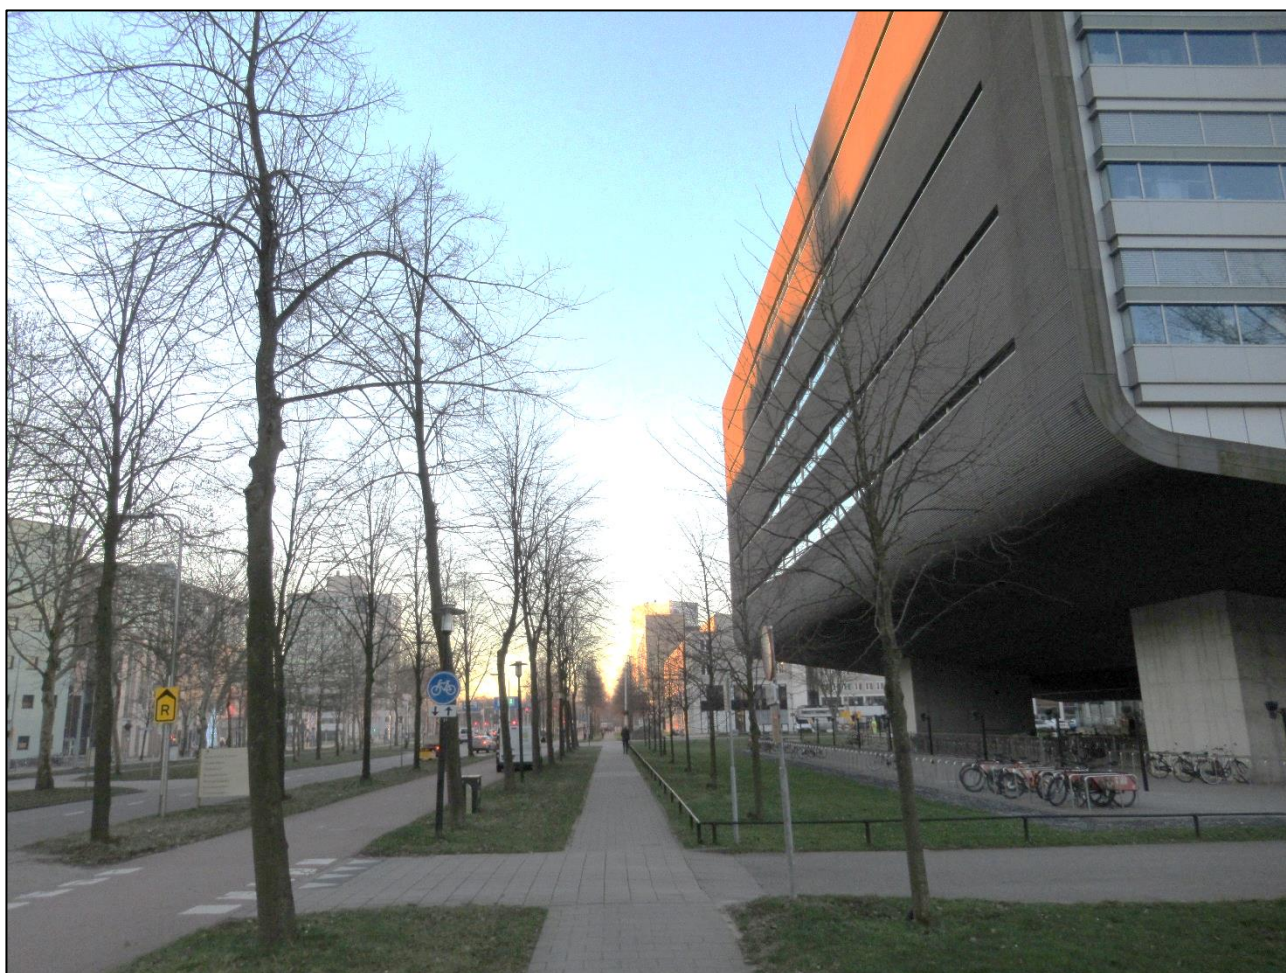
*De 18 onderzochte lindes aan de Universiteitsweg met links de bomen in de berm, en rechts in de grasstrook*

Een duidelijk verschil is te zien in omvang wat doet vermoeden dat de bomen in de grasstrook later zijn geplant dan de laanbomen in de berm. De onderzochte bomen zijn onderdeel van de laanbeplanting aan de Universiteitsweg en zijn een sterke groene structuur. Andere soorten in deze laanstructuur zijn de plataan en de iep. De onderzochte lindes staan op basis van de kadastrale kaart niet op grond van de gemeente.

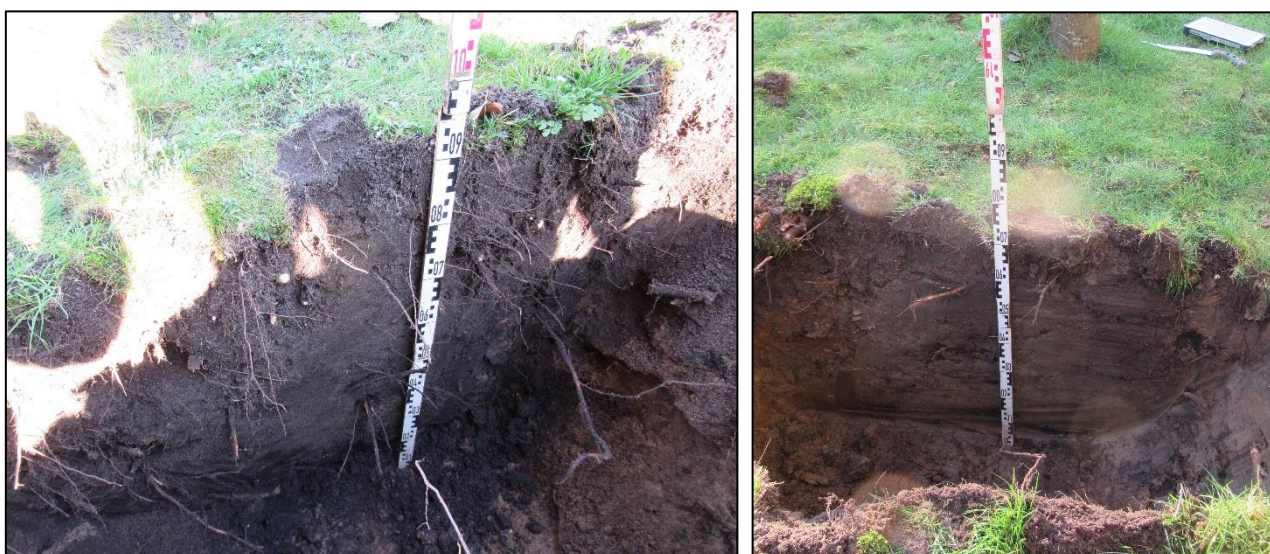
Foto links: profiel tot 90 cm beneden maaiveld met vooral in de toplaag fijnere beworteling

Foto rechts: foto profielsleuf (met tegenlicht) tot 70 cm beneden maaiveld

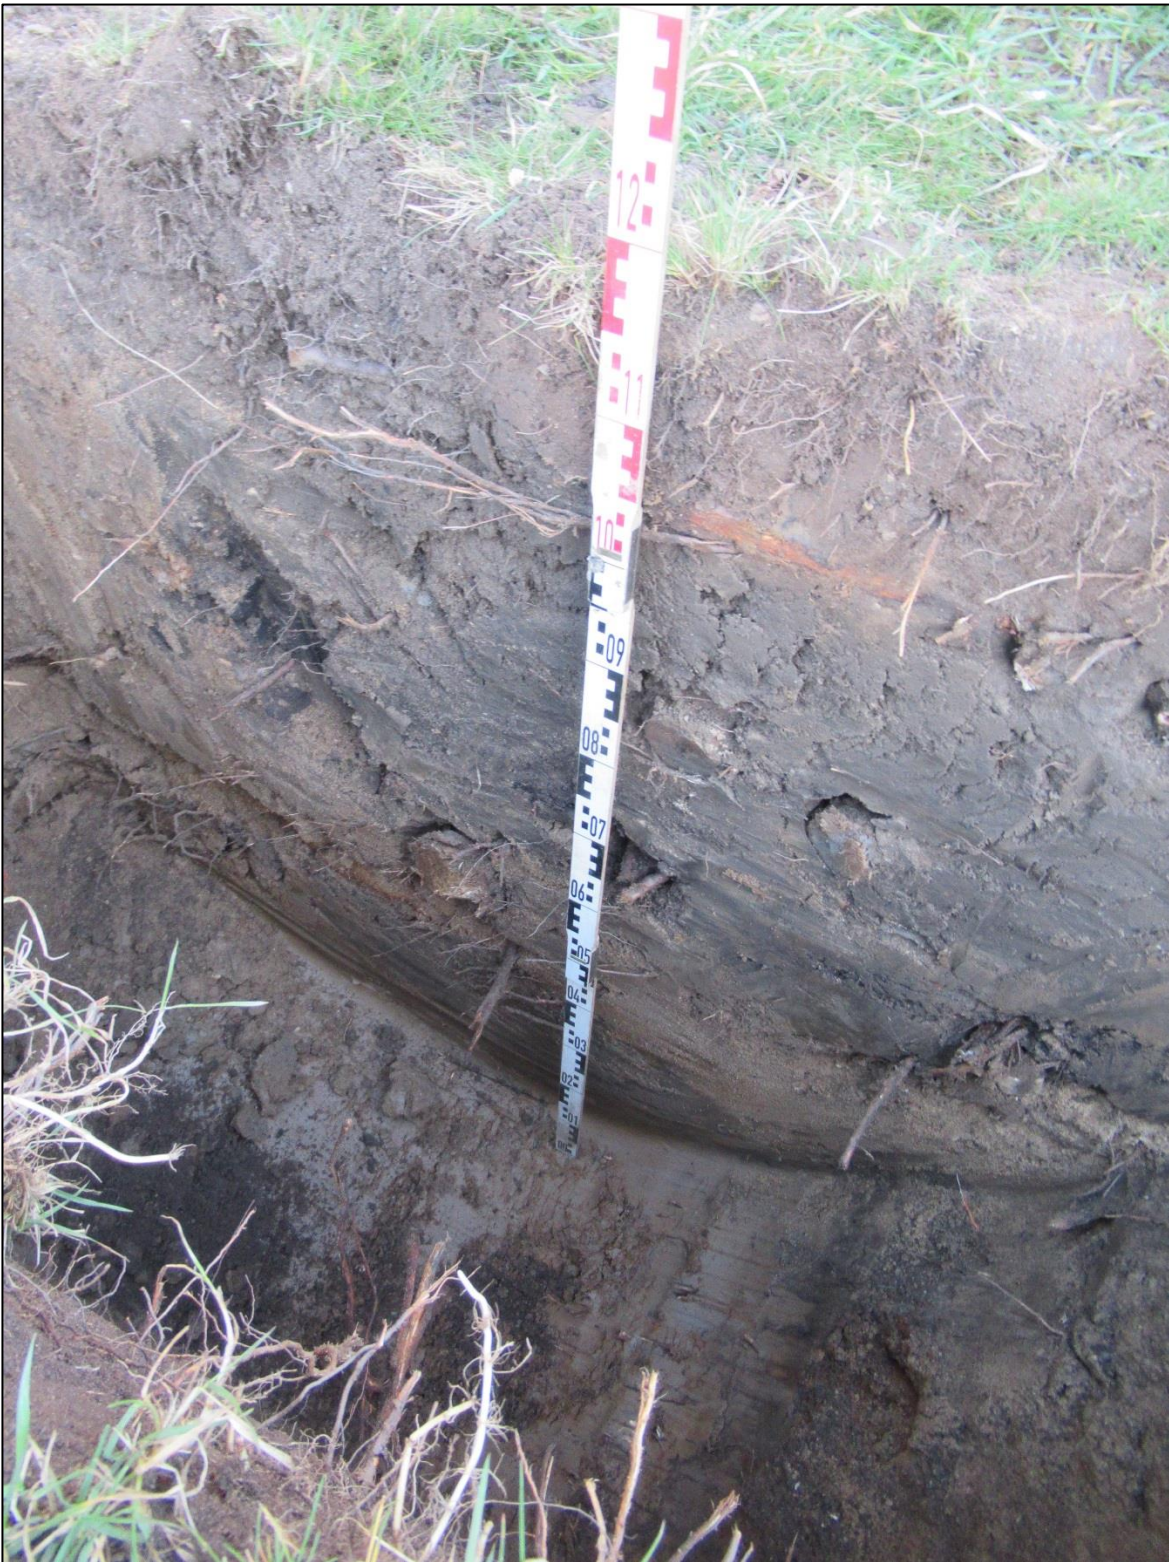
Profielsleuf tot 120 cm (boom 17) benden maaiveld met diverse dikkere wortels en fijne wortels tot 90 cm beneden maaiveld

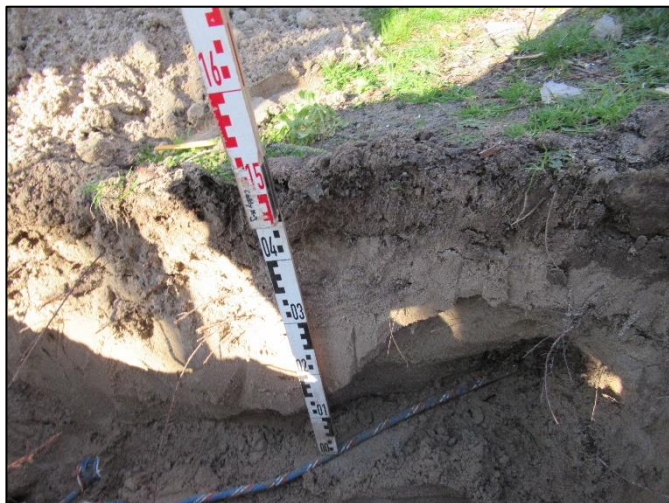
In twee profielsleuven zijn kabels en/of leidingen aangetroffen. Bij boom 7 is schuin vanaf het fietspad gegraven. Daar is een kabel aangetroffen op 50 cm beneden maaiveld, parallel aan het fietspad. Tussen boom 5 en 7 zijn volgens onze contactpersoon veel kabels aanwezig, welke overigens niet op de KLIC- melding staan. Bij boom 11 zijn kabels en/of leidingen net buiten de kluit aangetroffen. Deze kabels en/of leidingen kunnen het verplanten bemoeilijken. De kans om de boom dan te verplanten zonder de kabels en/of leidingen te beschadigen is nihil of er moet een zeer oppervlakkige kluit meegenomen worden tijdens verplanten.

*Kabel aangetroffen bij boom 7, 50 cm beneden maaiveld*

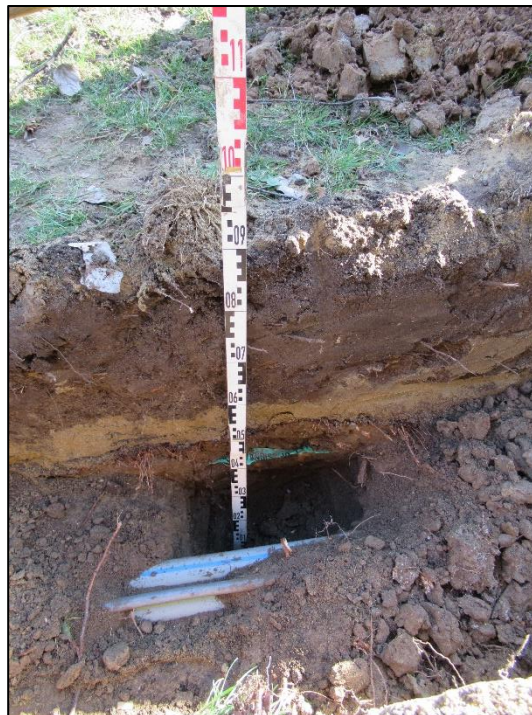
*Kabels en/of leidingen aangetroffen bij boom 11 op 60 – 70 cm beneden maaiveld*

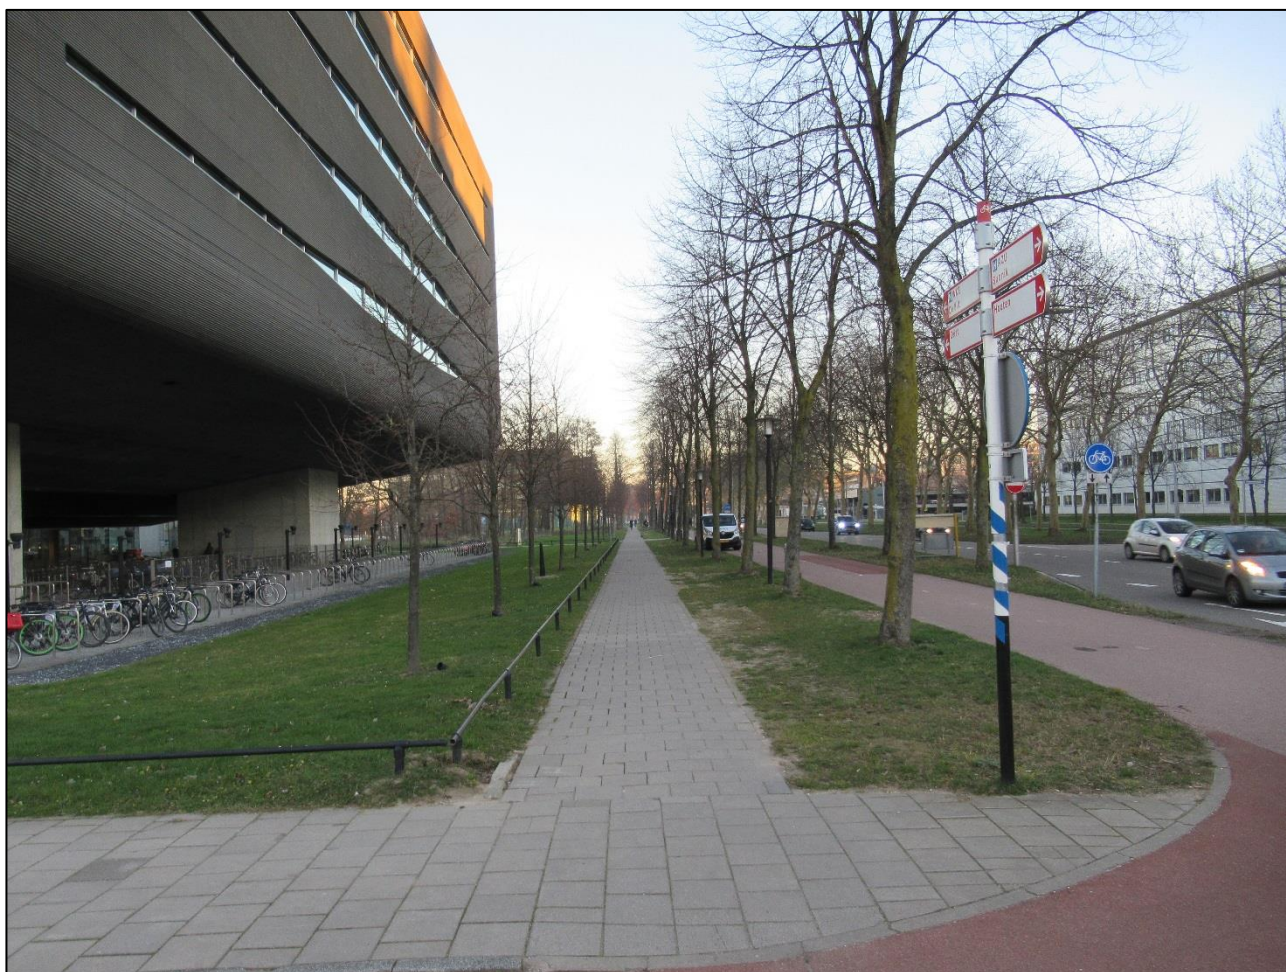
- Aanwezige kabels en leidingen binnen de verplantkluiten van diverse bomen
- Korte afstand tot fietspad voor de verplantmachine en de beperkingen ten aanzien van verwijderen van een strook asfalt

*Onderzochte bomen met links de bomenrij waar verplanten eenvoudiger is. Rechts de bomen die vrij kort op het fietspad staan en waar diverse kabels en leidingen aanwezig zijn*

Voor het onderzochte scenario verplantbaarheid van bomen dient een vrij kritische houding ten aanzien van verplantbaarheid aangenomen te worden. Reden hiervan is dat er diverse kabels en leidingen aanwezig zijn maar ook dat de bomen in de berm vrij dicht op het fietspad staan. Aan dit fietspad mogen in principe geen versmallingen plaatsvinden waardoor het voorbereiden van deze bomen (een strook fietspad verwijderen) niet mogelijk is. Deze voorbereiding is wenselijk om zeker te zijn dat de verplantmachine voldoende ruimte heeft om de bomen 'op te scheppen'.

De bomen in de grasstrook zijn daarentegen beter te verplanten. Niet alleen omdat er meer ruimte is maar ook doordat er minder kabels en leidingen aanwezig zijn.
