## Boomonderzoek grauwe abeel

| Plaats | : | [REDACTED] m | Plaats | : | Leidschendam |
| Datum opname | : | 24 juni 2019 | Standplaats | : | Achtertuint |

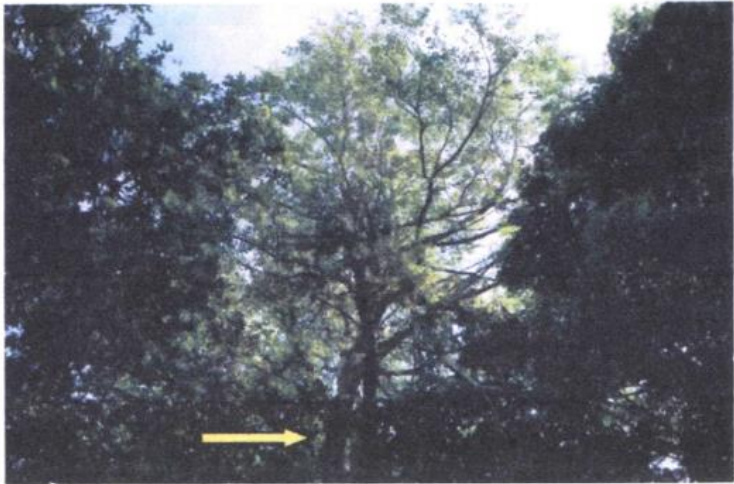
| Beoordeling | | Overzichtsfoto |
|---|---|---|
| Conditie | : Verminderd | |
| Stamvoet | : Slecht | |
| Stam | : Scheef | |
| Kroon | : Matig | |
| Levensverwachting | : Slecht | |

Het advies is de boom te verwijderen. Een tijdelijke maatregel is het verlagen van de boomhoogte en het opnieuw kandelabereren van de kroon. Hierbij zullen takbreuk- en windworpgevoeligheid tijdelijk gereduceerd worden. Uiteindelijk zal de boom alsnog geveld moeten worden.

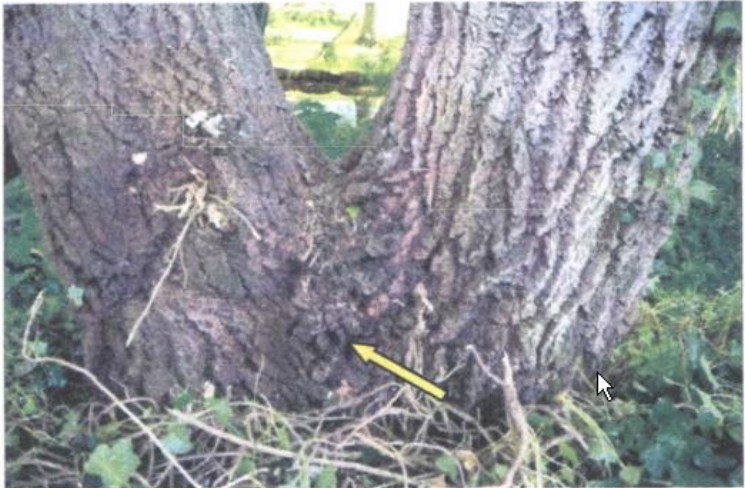
| Bevindingen | Beeldmateriaal |
|---|---|
| <ul style="list-style-type: none"> <li>• Vraatschade door horzelsvlinder (<i>Sesia apiformis</i>).</li> <li>• De boom is tweestammig opgegroeid vanaf het maaiveld.</li> </ul> | <p data-bbox="609 745 746 772">Afbeelding 3</p> |

Deze tweestammige grauwe abeel is systematisch gecontroleerd en nader onderzocht door de klimop te verwijderen en delen van de dieper gelegen gestelwortels vrij te graven. De kroon is instabiel en breukgevoelig, de dieper gelegen gestelwortels zijn aangetast door honingzwam.

De schimmel honingzwam (*Armillaria mellea*) infecteert verzwakte bomen en veroorzaakt op uitgebreide schaal wortelrot of vernietiging van het cambium. Beide processen leiden tot een sterke achteruitgang in conditie en uiteindelijk sterfte van de boom. Als honingzwam alleen het cambium aantast, zal de boom afsterven zonder direct een risico op windworp op te leveren. Als honingzwam echter via een wond binnenkomt, zal de zwam houtrot veroorzaken met een verhoogd risico op windworp of stambreuk. Loofbomen vertonen een verminderde bladbezetting, met name boven in de kroon. Als gevolg van witrot, dat de schimmel veroorzaakt, kan de boom in een later stadium omwaaien door wortelrot of afbreken doordat de stamvoet zwaar is aangetast.

Dit onderzoek door middel van graven leert dat de boom al in een gevorderd stadium is aangetast. Er is sprake van een toenemende instabiele situatie met een voorzienbaar risico op windworp.
