## Bomenparagraaf Gerbrandystraat VTA inspectie

september 2016

B5574

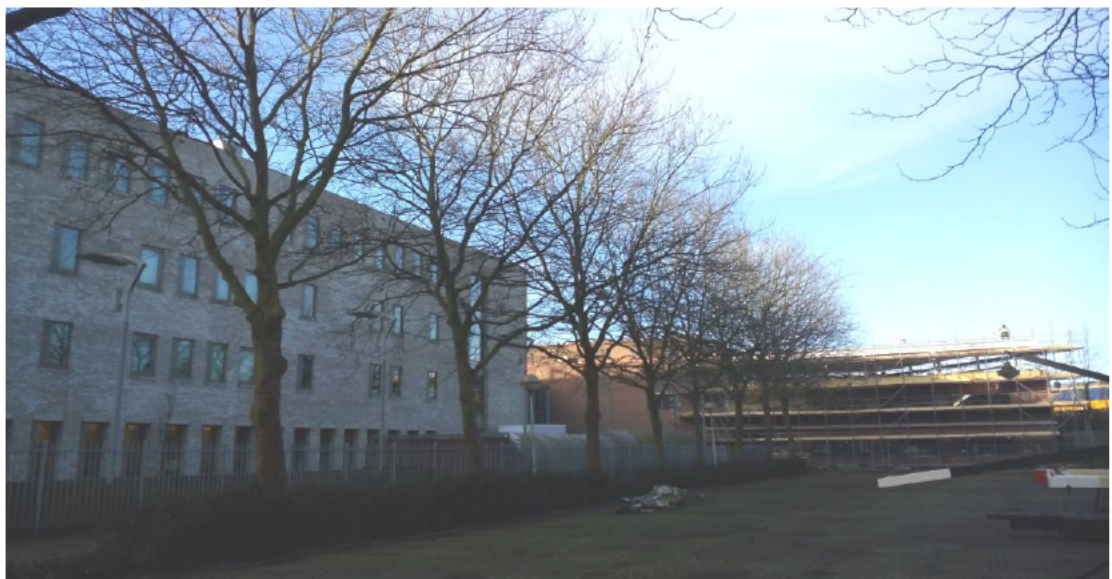
*Samenhangende bomenrij*

Deze platanen vormen een samenhangende rij volwassen bomen aan de zuidwestkant van het parkeerterrein. Op licht dood hout, een enkele uitgescheurde tak en een plakoksel na zijn deze bomen beoordeeld met een goede conditie en een goede kwaliteit. Gezien de samenhang van de bomen vormen deze een groene barrière tussen de parkeerplaats en het achterliggende gebouw. Deze bomen worden bij de herinrichting van het terrein niet direct in hun voortbestaan bedreigd. Echter zijn deze bomen wel opgenomen vanwege de waarde om deze te behouden.

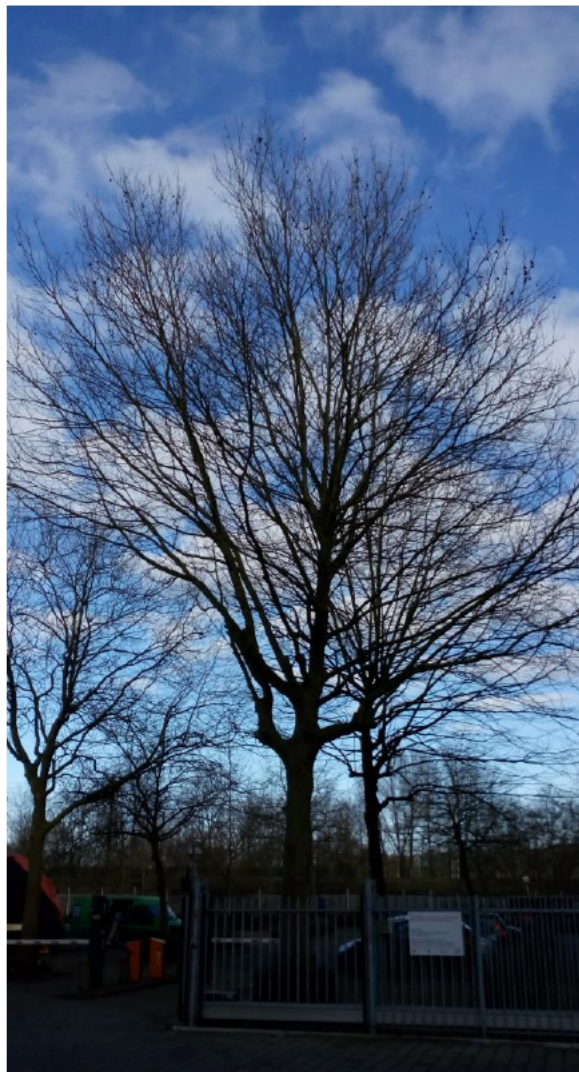
Deze drie platanen zijn volwassen exemplaren die dicht tegen het gebouw aan staan. Boom 9 staat in de verharding in de oprit. Boom 10 is een goed uitgegroeide boom met een gesloten kroonlijn. Boom 11 is in het verleden teruggesnoeid op een knot en is voor een groot deel ontwikkeld tot knotboom. Deze volwassen bomen vormen een belangrijk groenelement tegen de gevel van het belastingkantoor.

*Goed ontwikkelde kroon met op de achtergrond de op knot teruggesnoeide boom en links de boom in de oprit (achter slagboom)*

Advies te verplanten bomen: 4 stuks (boomnummers 9, 10, 11, 13)

Bij de herinrichting ontstaan er knelpunten wat betreft het voortbestaan van de bomen met boomnummers 10 en 11, en 12 – 20 en mogelijk de bomen met boomnummers 21 - 28. Voor de bomen met boomnummers 10 en 11 is het advies om deze te verplanten op eigen terrein. Gezien het nieuwe ontwerp is er ruimte gereserveerd voor enkele nieuwe bomen als herplant. Deze platanen hebben een hoge toekomstverwachting en zijn uitgegroeid tot volwassen bomen. De bomen zijn technisch verplantbaar.

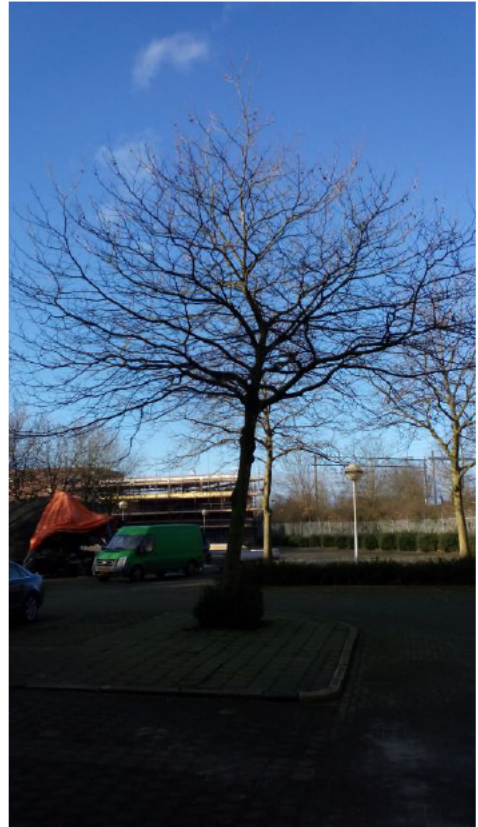
Deze 9 jongere platanen vertonen meer diversiteit in kroonopbouw en leeftijd. Zo staat er een jongere boom (spil) tussen (boomnummer 13) en oudere bomen met een soms onsamenvangende en gedrongen kroonstructuur (o.a. boomnummer 16, zie foto). Daarnaast is er een zuiger (concurrerende tak met de hoofdstam in de kroon) geconstateerd in een van de bomen (boomnummer 18).

Foto rechts: lichte scheefstand, gedrongen en platte kroon

Voor de platanen met boomnummers 12- 20 en 30- 32 is het advies om deze bomen niet te herplanten en daarom te vellen. Reden hiervoor is een beperkt duurzaamheidsperspectief gezien de gedrongen kroonopbouw en knotvorm (beperkte fysieke ruimte). Voor een van de platanen (boomnummer 13) is het te overwegen om deze wel in de verplanting mee te nemen. Dit jonge exemplaar heeft een hogere toekomstverwachting en kan in de kroonopbouw verder begeleid worden d.m.v. begeleidingssnoei.

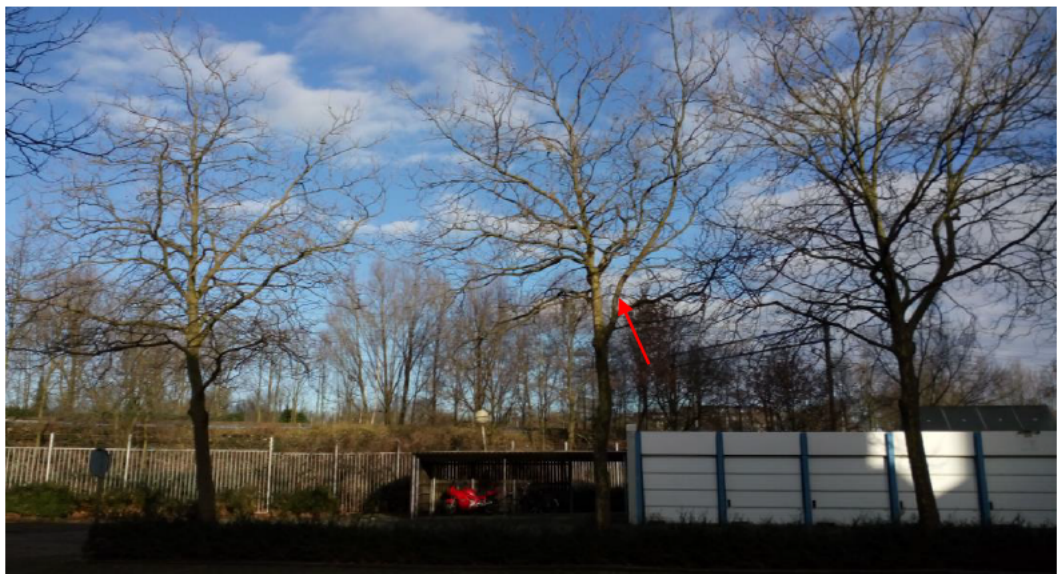
Foto onder: onsamenvangende kroon en zuiger (rode pijl)

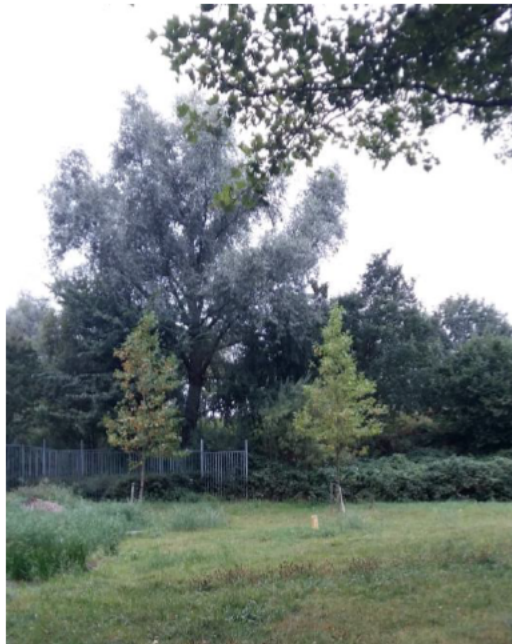
Foto links: jonge aanplant

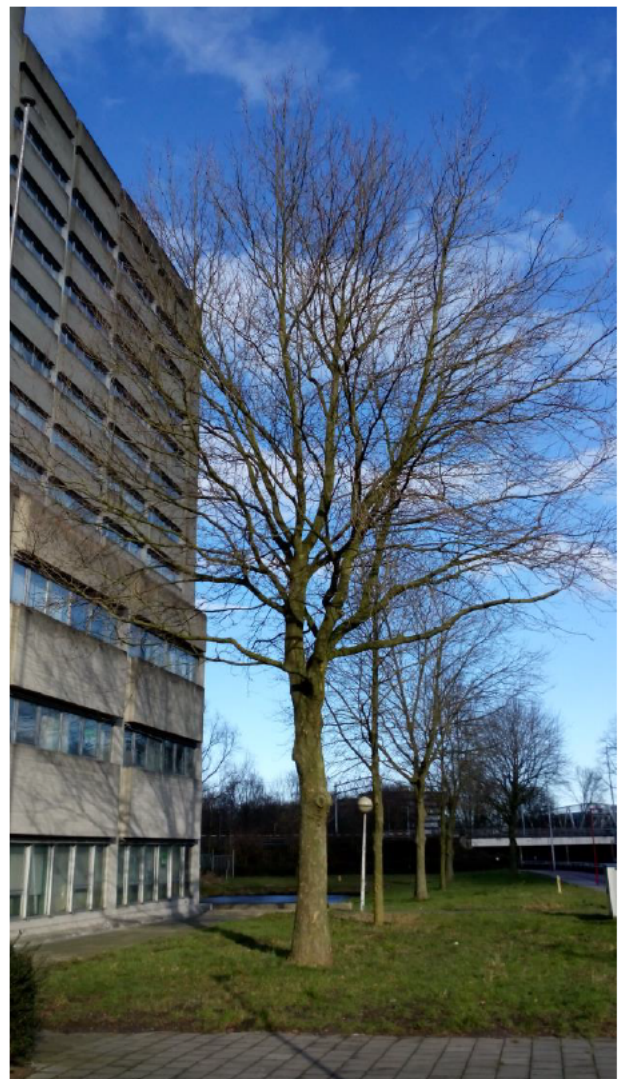
Deze bomenrij vormt een groen aanzicht van het oude belastingkantoor vanaf de Brailleweg. De zeven volwassen bomen en twee jonge bomen staan in het gazon en hebben daarmee voldoende ruimte om verder uit te groeien. De bomen zijn beoordeeld met een goede conditie op een plakoksel ( boomnummer 22) en uitgebroken tak na (boomnummer 25).

Foto rechts: groen aanzicht vanaf de Brailledreef

De platanen met boomnummers 21 – 29 en 33, 34 staan aan de oostkant en/of zuidkant van het belastingkantoor en vormen mogelijk een knelpunt wat betreft de benodigde fysieke bouwruimte voor machines en de herbouw. Voor deze bomen is het advies om ze te behouden en mogelijk tijdens de bouw op een bomendepot te zetten. Na de bouw kunnen de platanen op de oude locatie worden teruggeplant zoals ook in het nieuwe ontwerp is aangegeven.

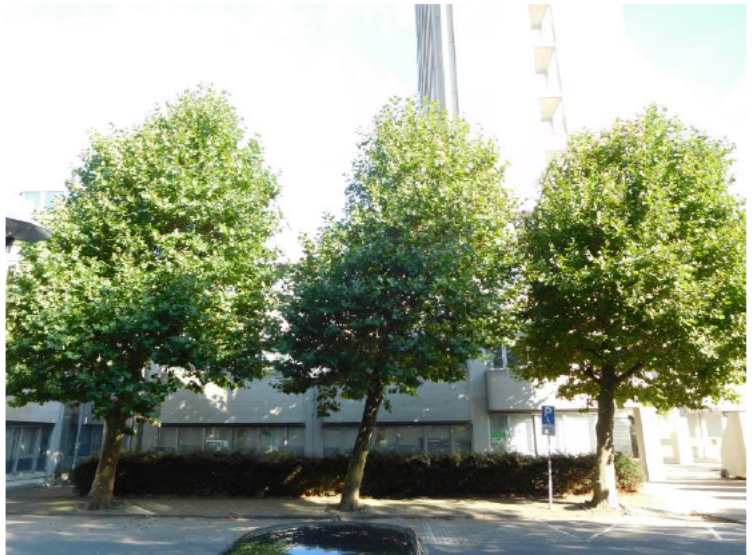
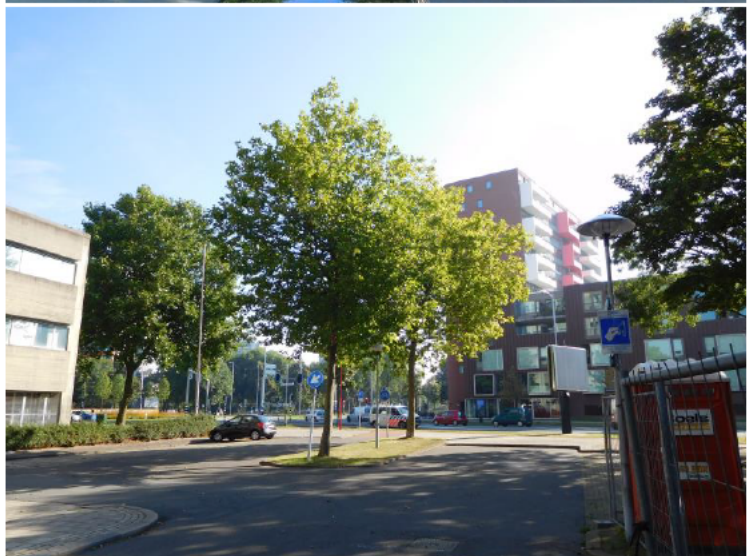
Deze vijf platanen staan aan de zuidkant van het gebouw. Drie van de vijf bomen zijn gesnoeid als knotboom en staan in de verharding. Gezien de standplaats dicht tegen het gebouw aan en de knotvorm kunnen deze bomen niet vrij uitgroeien. Rondom de stam drukken de bomen de bestrating omhoog. Plataan (boomnummer 31) vertoont een lichte scheefstand (zie foto).
