## Stilwerk Santos - Rotterdam

### Uitgangspunten en Constructief ontwerp

R-317-047-DO-01A

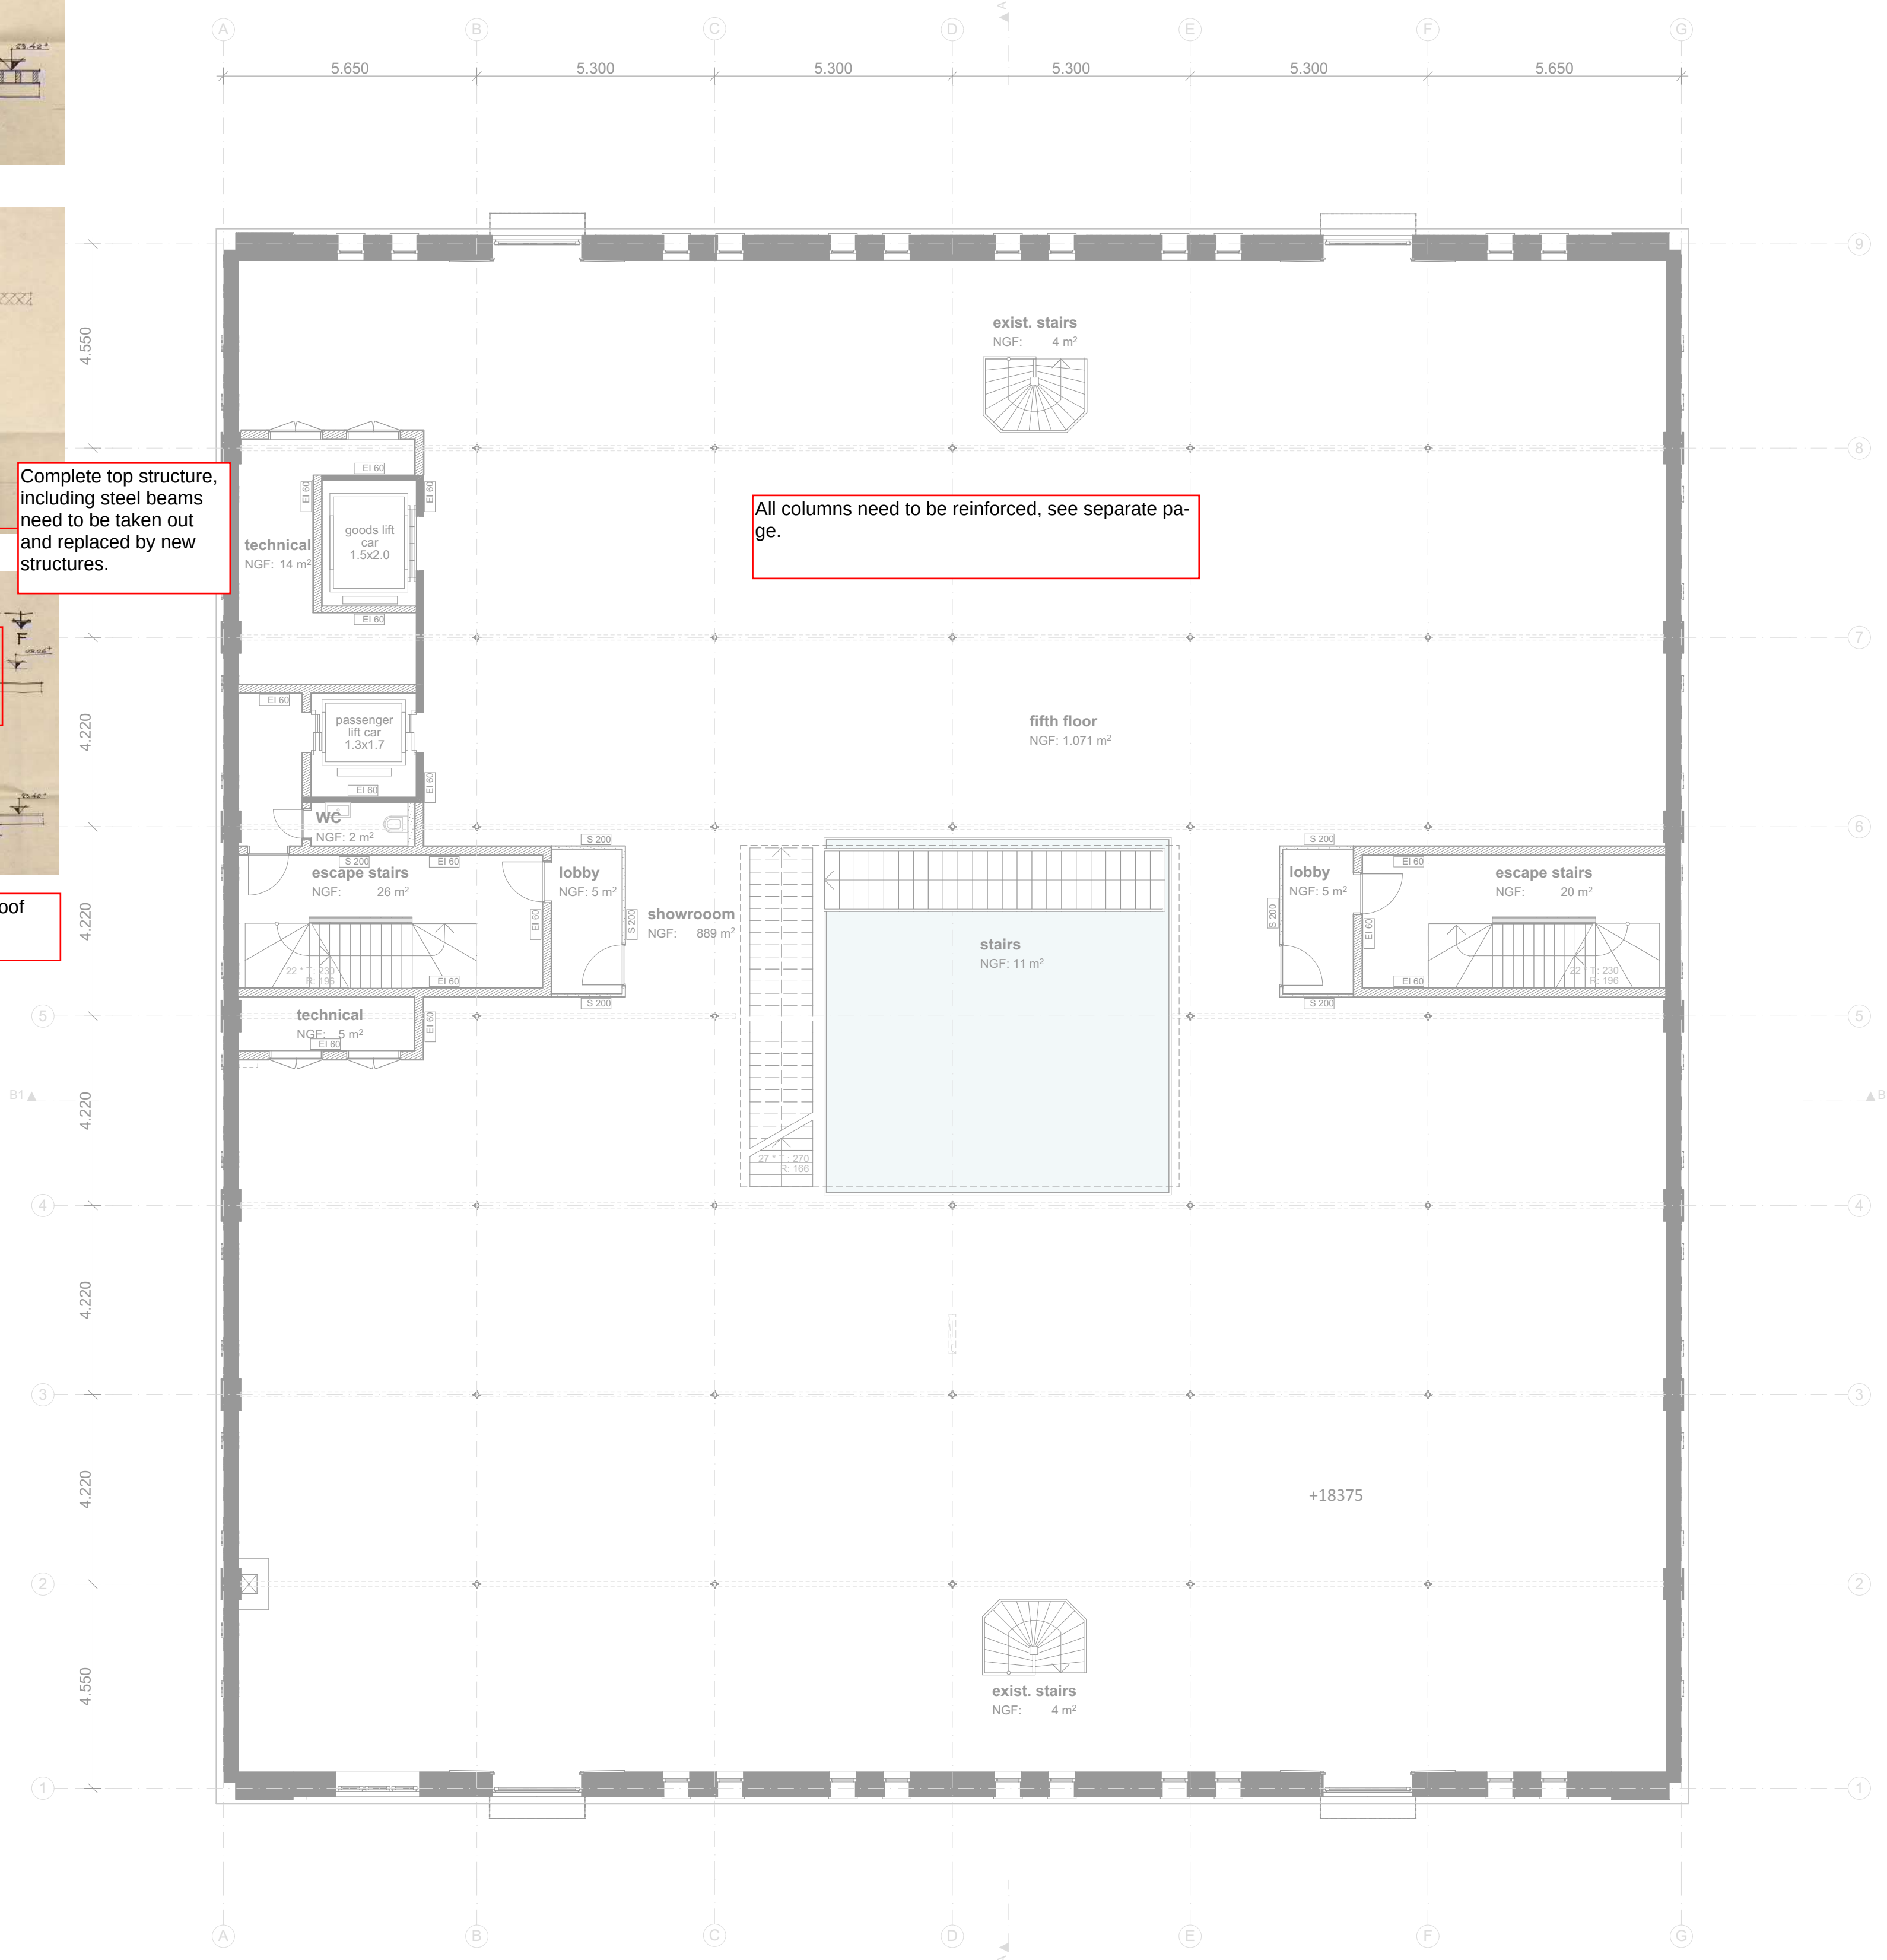
Archive drawings, showing the existing roof structure of the core.

Complete top structure, including steel beams need to be taken out and replaced by new structures.

All columns need to be reinforced, see separate page.

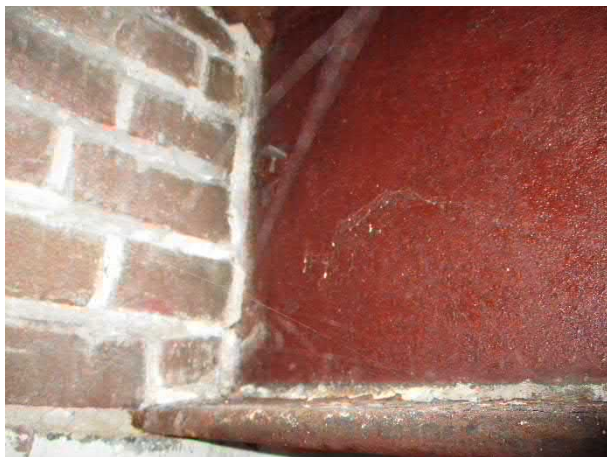
Fotonummer :280

Bevinding : Corrosie/ delaminatie

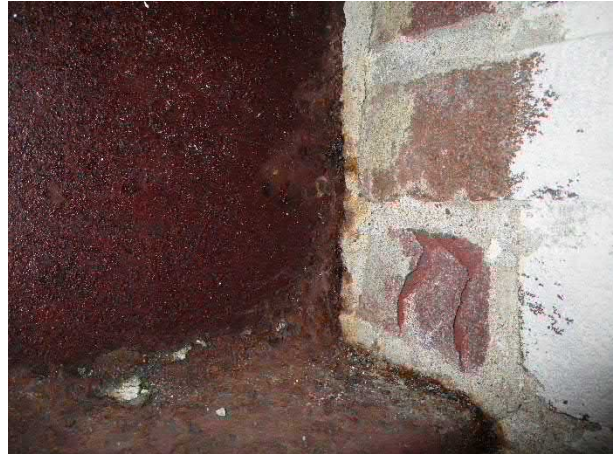
Fotonummer :283

Bevinding : Corrosie/ delaminatie

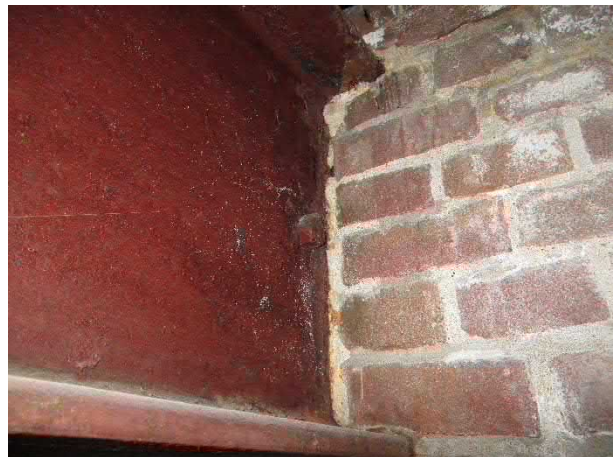
Fotonummer :286

Bevinding : Corrosie/ delaminatie

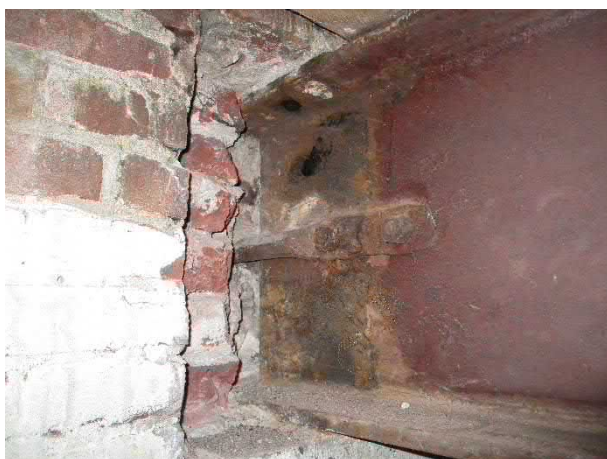
Fotonummer :289

Bevinding : Corrosie/ delaminatie

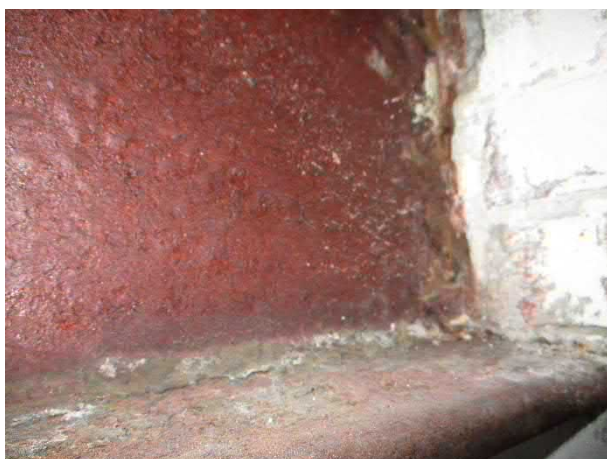
Fotonummer :294

Bevinding : Corrosie/ delaminatie

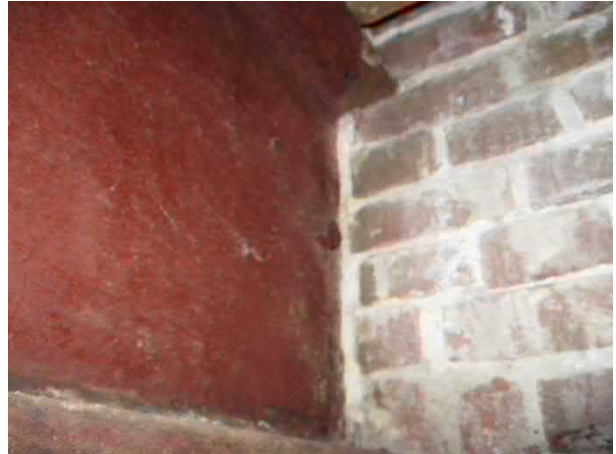
Fotonummer :303

Bevinding : Corrosie/ delaminatie

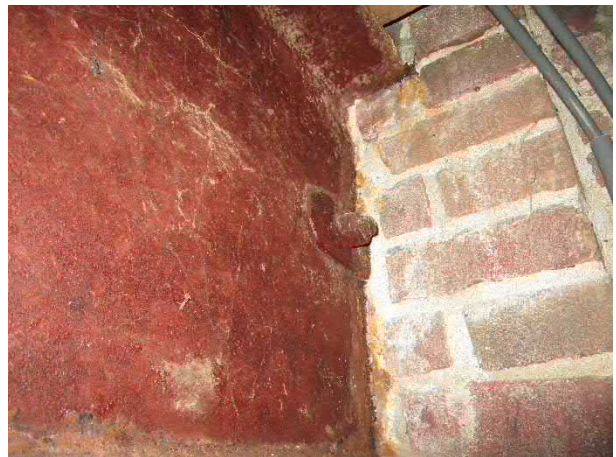
Fotonummer :305

Bevinding : Corrosie/ delaminatie

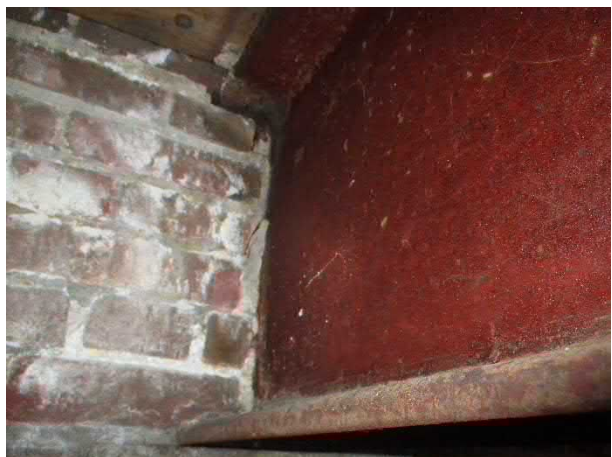
Fotonummer :309

Bevinding : Corrosie/ delaminatie

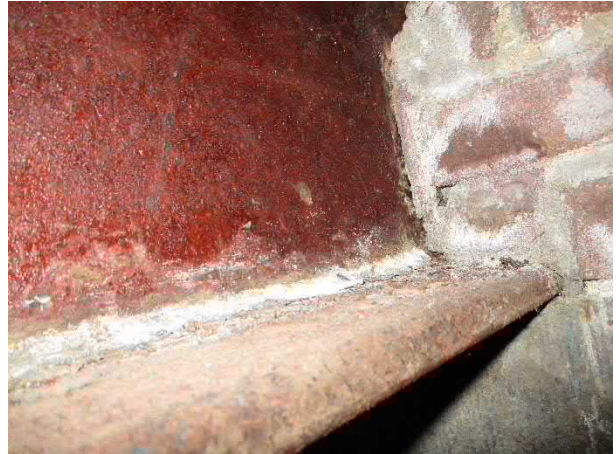
Fotonummer :311

Bevinding : Corrosie/ delaminatie

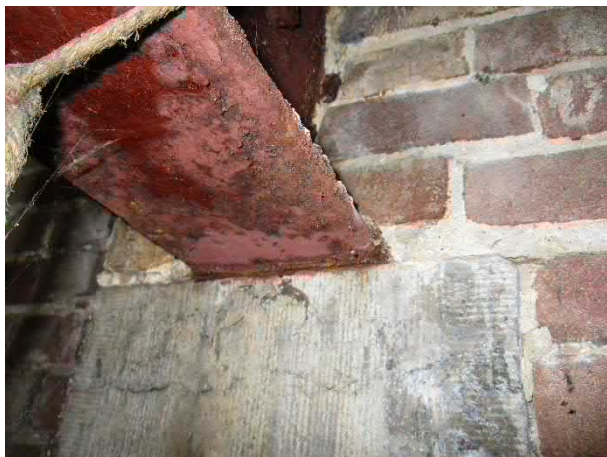
Fotonummer :208

Bevinding : Corrosie/ delaminatie

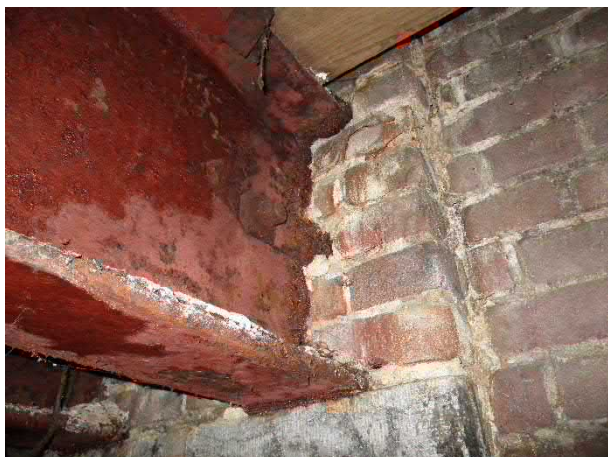
Fotonummer :150

Bevinding : Corrosie/ delaminatie .  
Nominaal 12,76 - 18,55

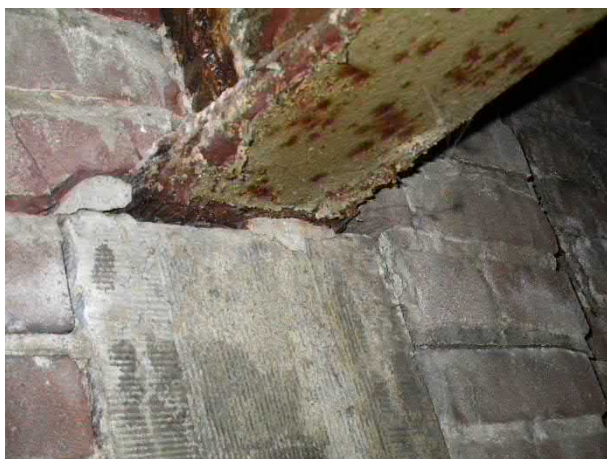
Fotonummer :364

Bevinding : Ver gevorderde delaminatie.  
Waarschijnlijk veroorzaakt  
door lekkage dak.

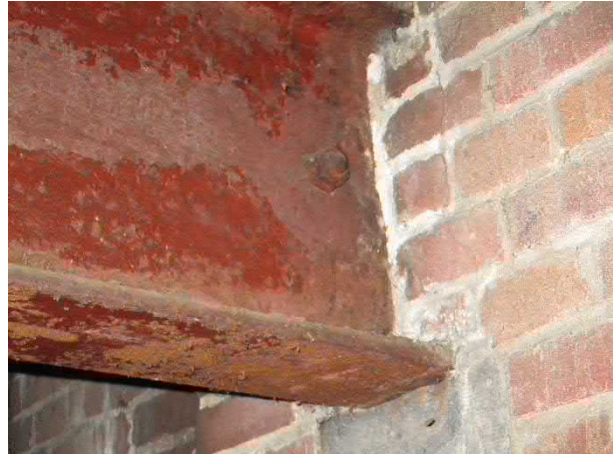
Fotonummer : 392

Bevinding : Corrosie, waarschijnlijk door  
lekkage

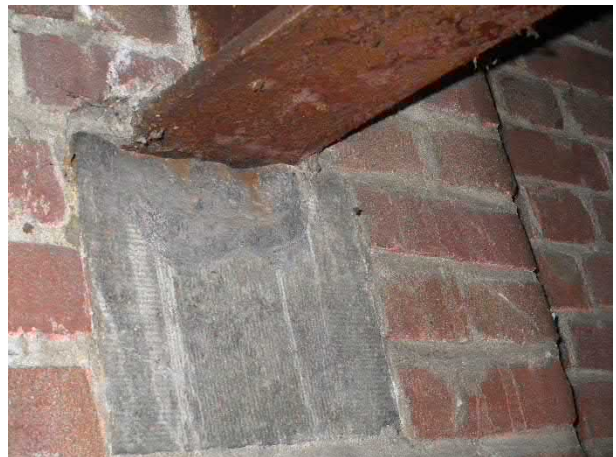
Fotonummer : 394

Bevinding : Corrosie, waarschijnlijk door  
lekkage
