## Volledig TYPE A Asbestinventarisatierapport Conform SC-540:2011, versie 02

Veeschuren aan de  
Kraaienstraat 2a  
Angeren

**Projectnummer:** 1505018  
**Project:** Veeschuren aan de Kraaienstraat 2a te Angeren  
**Opdrachtgever:** Greenhouse Advies  
**Contactpersoon:** Dhr. F. Egers

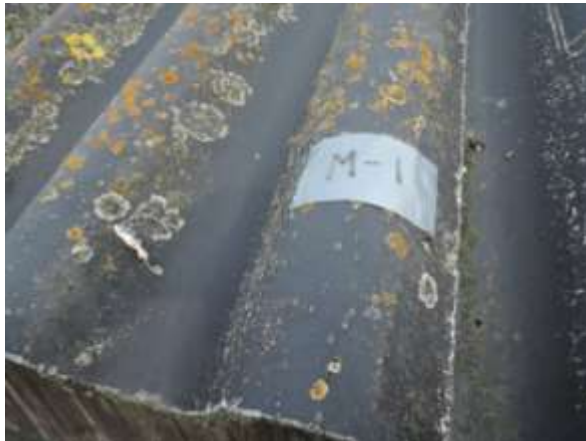
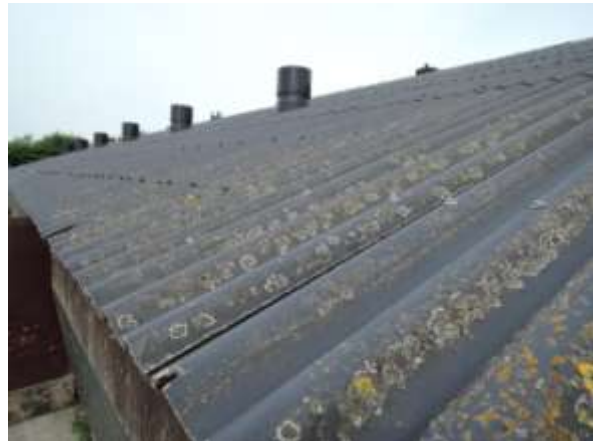
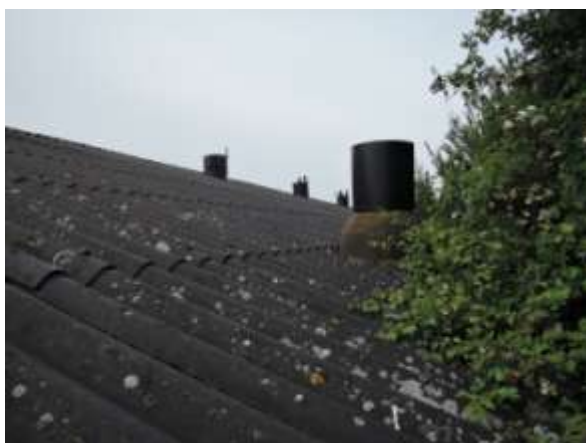
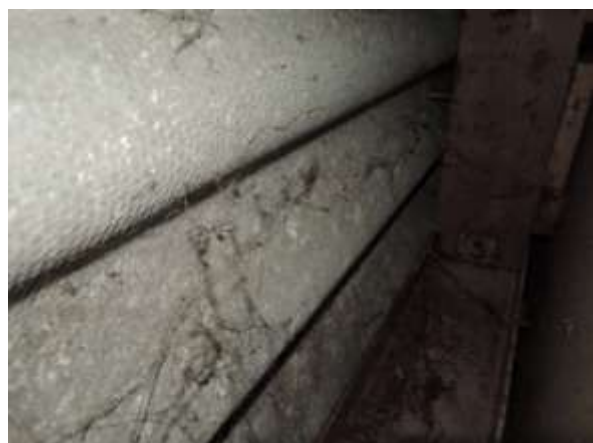
| Bronnummer | : 1 |
| Materiaal | : AC-golfplaat |
| Plaats | : Dakbedekking schuur 2 incl. hoek- en nokstukken |
| Hoeveelheid | : 745 m <sup>2</sup> |
| Structuur | : Hechtgebonden, sterk verweerd |
| Bevestiging | : Geschroefd |
| Risicoklasse | : 2 (buitensanering) |
| Monster nr. | : M-1 |

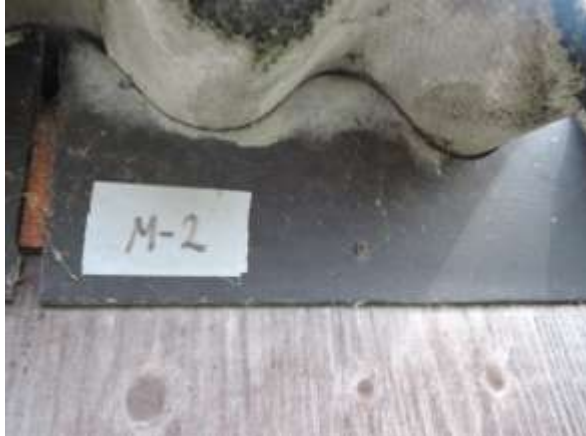
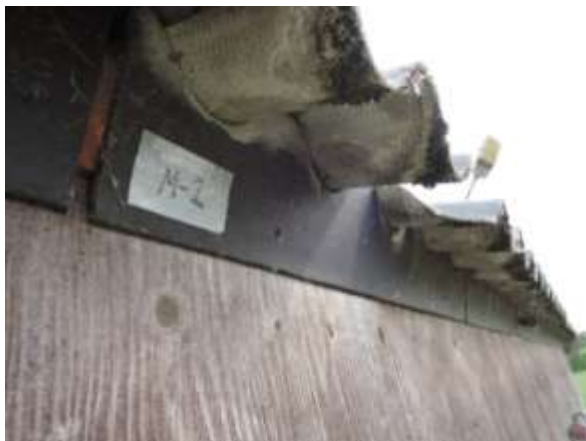
Bronnummer : 2  
Materiaal : AC-plaat  
Plaats : Vogelschroten schuur 2  
Hoeveelheid : 7 m<sup>2</sup>  
Structuur : Hechtgebonden  
Bevestiging : Geschroefd - gespijkerd  
Risicoklasse : 2 (buitensanering)  
Monster nr. : M-2

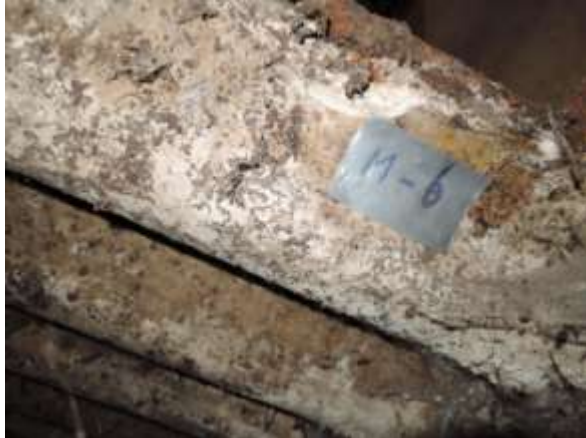
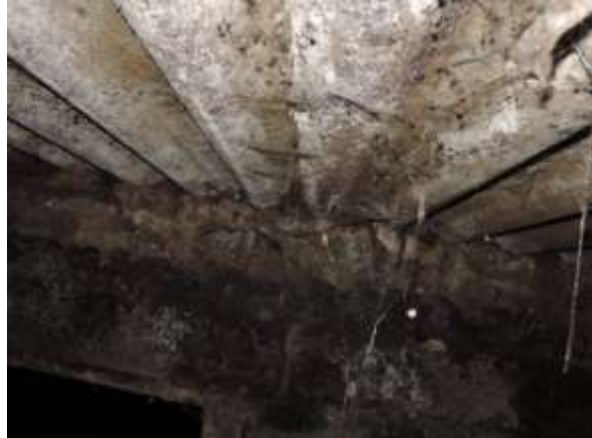
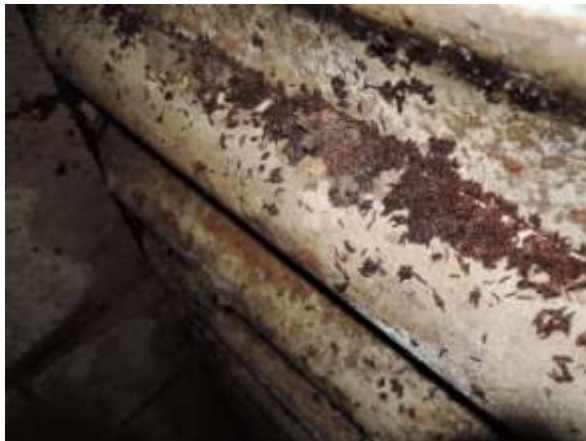
Bronnummer : 3  
Materiaal : AC-golfplaat  
Plaats : Verloren bekisting onder de voer- en looppaden van schuur 2  
Hoeveelheid : 365 m<sup>2</sup>  
Structuur : Hechtgebonden, verweerd  
Bevestiging : In beton gestort  
Risicoklasse : 2 (buitensanering)  
Monster nr. : M-6

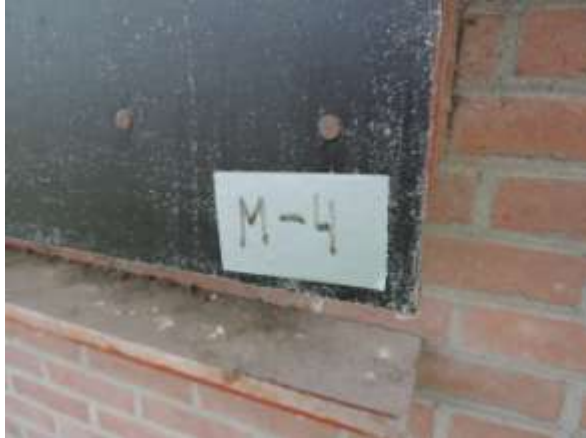
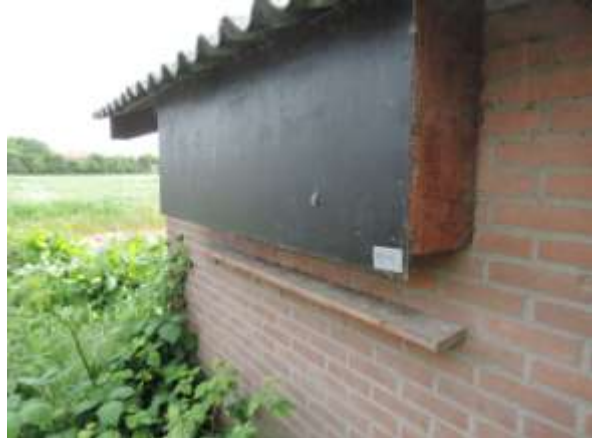
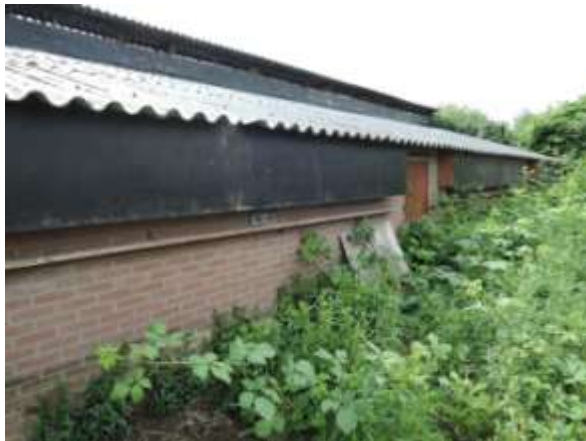
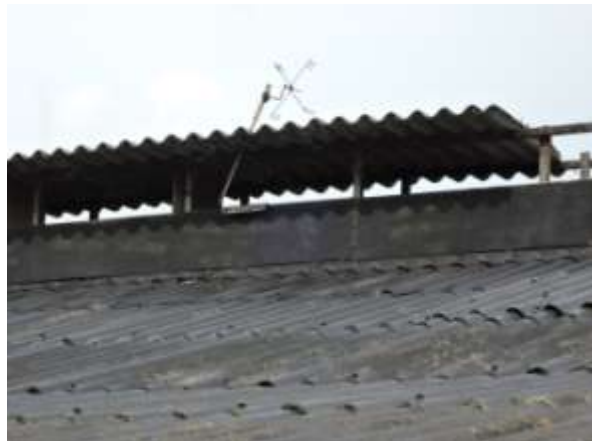
Bronnummer : 4  
Materiaal : AC-plaat  
Plaats : Ventilatiekappen van schuur 1  
Hoeveelheid : 53 m<sup>2</sup>  
Structuur : Hechtgebonden  
Bevestiging : Gespijkerd  
Risicoklasse : 2 (buitensanering)  
Monster nr. : M-4

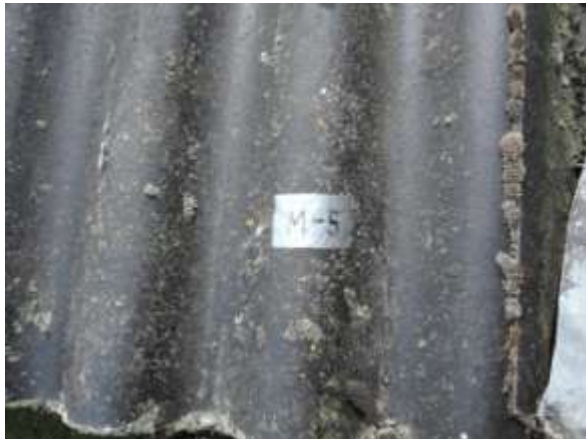
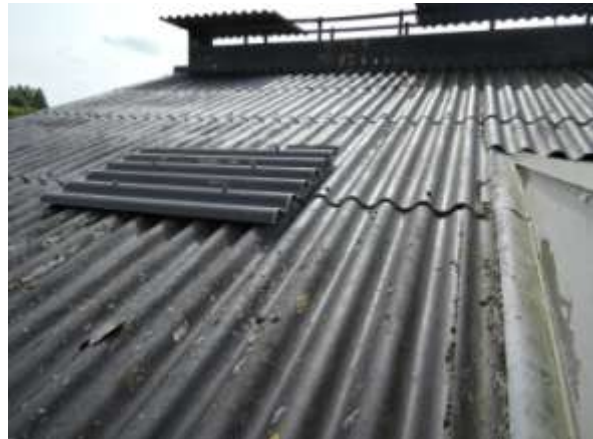
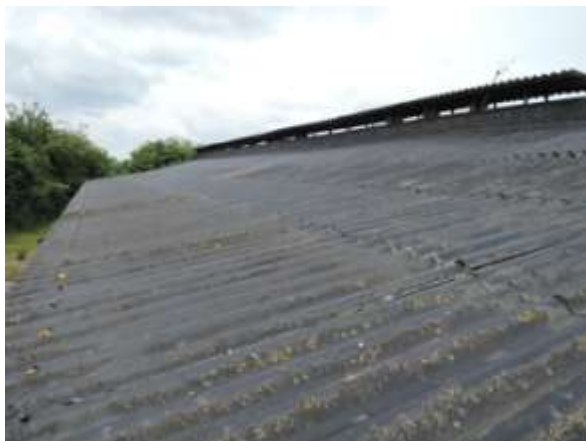
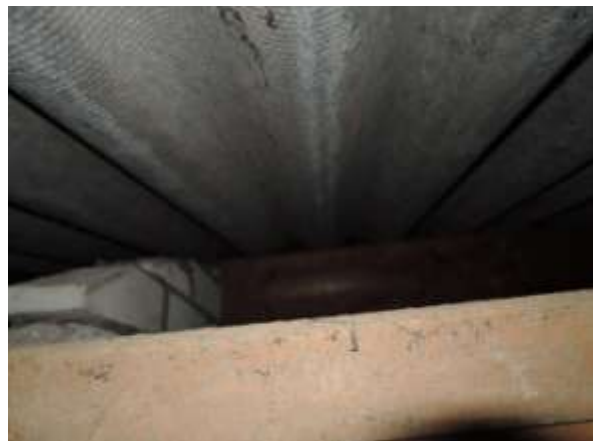
Bronnummer : 5  
Materiaal : AC-golfplaat  
Plaats : Dakbedekking schuur 1 (incl. ventilatiestrook)  
Hoeveelheid : 545 m<sup>2</sup>  
Structuur : Hechtgebonden, verweerd  
Bevestiging : Geschroefd  
Risicoklasse : 2 (buitensanering)  
Monster nr. : M-5

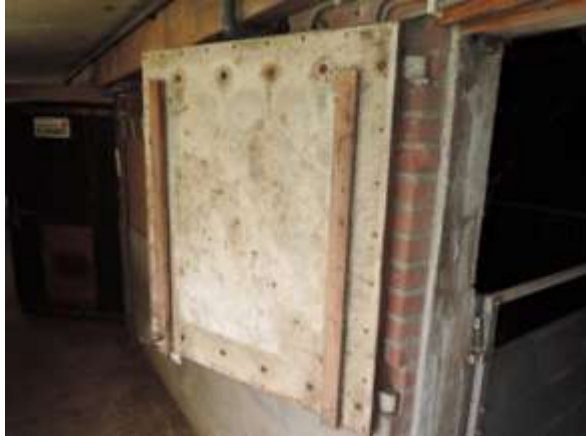
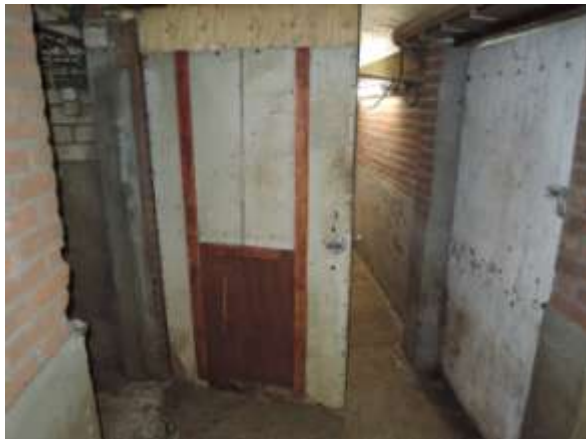
Bronnummer : 6  
Materiaal : AC-plaat  
Plaats : Op staldeuren van schuur 1  
Hoeveelheid : 7,5 m<sup>2</sup> (totaal 10 deuren)  
Structuur : Hechtgebonden  
Bevestiging : Los in scharnieren  
Risicoklasse : 1 (bronmaatregelen / deur in zijn geheel dubbel verpakken en afvoeren)  
Monster nr. : Idem M-4

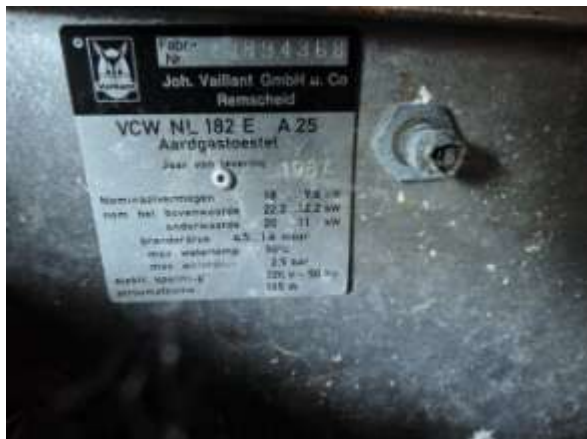
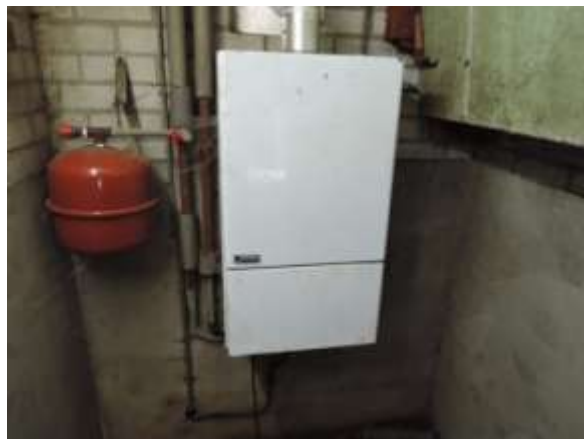
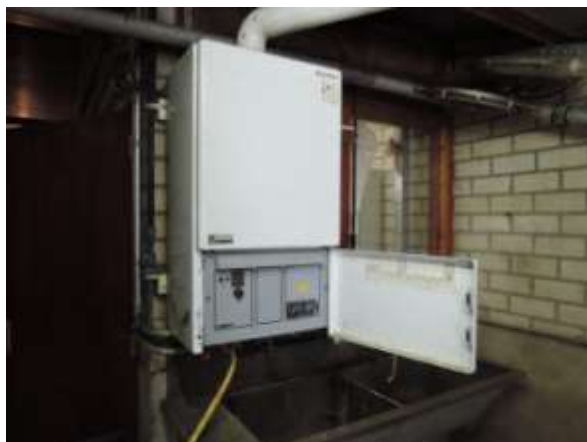
Bronnummer : 7  
Materiaal : Pakking  
Plaats : In verwarmingstoestel Vaillant  
Hoeveelheid : 2 stuks  
Structuur : Niet-hechtgebonden  
Bevestiging : Los  
Risicoklasse : 1 (bronmaatregelen / CV-ketel in zijn geheel dubbel inpakken en afvoeren)  
Monster nr. : Aanneem op basis van gegevens ontleend aan het Handboek Asbest van  
Intechium, 2<sup>e</sup> herziene druk, juli 2000

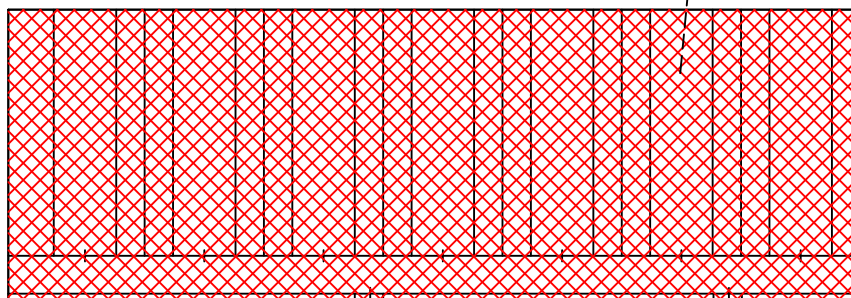
schuur 2

Bron 1:  
Asbestcement  
golflaat, m-1

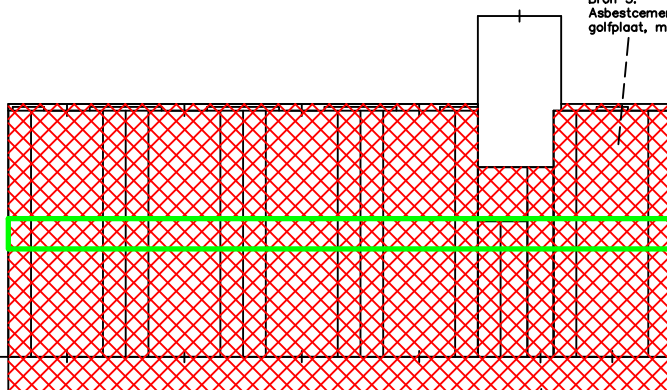
schuur 1

Bron 5:  
Asbestcement  
golflaat, m-5

Bron 4:  
Asbestcement  
plaat, m-4

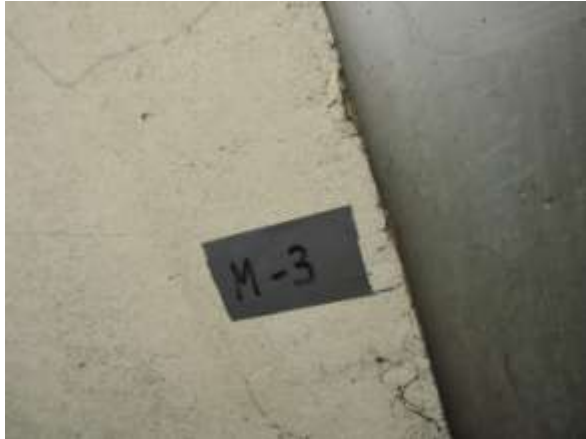
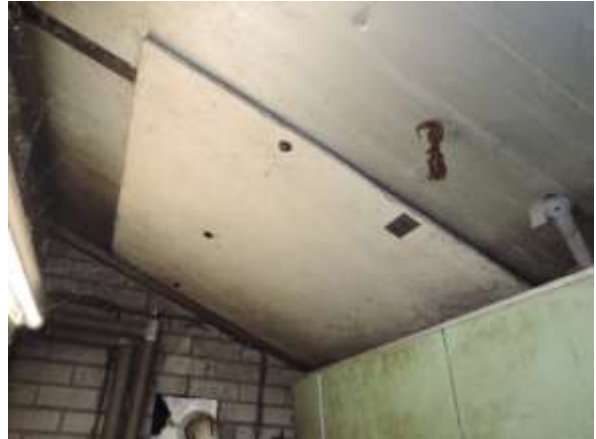
Het plaatmateriaal boven de CV-ketel is niet asbesthoudend (M-3).

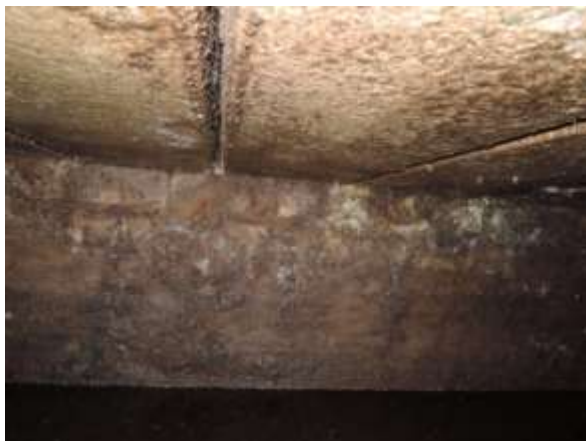
Onder het later aangebouwde deel van schuur 1 is geen asbestverdacht materiaal onder de looppaden aangetroffen.
