## Notitie

Datum: 14 februari 2020  
 Betreft: **Notitie melding grondwateronttrekking start  
 bouwwerkzaamheden Sumatraplantsoen te Amsterdam-  
 Oost**  
 Kenmerk: BA48A, NOT20200214  
 Bestemd voor: Waterschap Amstel, Gooi en Vecht  
 Opgesteld door: V. Zaremba, MSc

**BIJLAGE 3**  
Funderingsonderzoek Kramatweg

onderdeel: Kwaliteitsonderzoek paalfundering  
Kramatweg 81

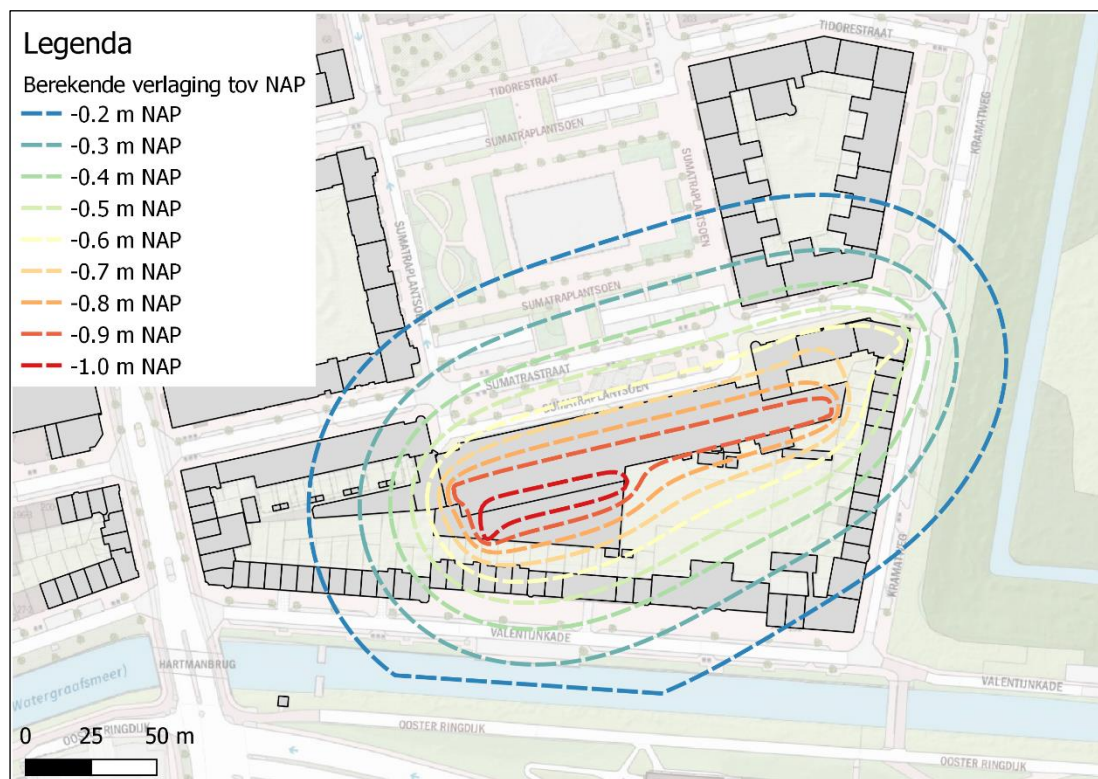
**Figuur 4:** Berekende verlaging als gevolg van een gecombineerde onttrekking in blok 1 + 2 en de loods voor een RHG situatie.

| Effect | Risicoprofiel en onderbouwing | |
|---|---|---|
| Droogstand houten palen | <b>Klein</b> | <p>Ter hoogte van de Kramatweg wordt de grondwaterstand niet verlaagd tot onder de bovenkant van het funderingshout.</p> <p>Ter hoogte van de Valentijnskade wordt de grondwaterstand aan de achterzijde van nummer 50 tot 53 verlaagd tot ongeveer de bovenkant van het funderingshout (NAP -0,7 m). Er is hier een klein risico op droogstand van het funderingshout.</p> <p>Geadviseerd wordt een peilbuis te plaatsen aan de achterzijde van Valentijnskade 50-53 (op particulier terrein tegen de gevel aan) om de verlaging bij de fundering te monitoren.</p> |

| | | Indien de grondwaterstand onder NAP -0,7 m zakt dienen maatregelen te worden genomen om de grondwaterstand omhoog te brengen. Deze maatregelen kunnen bestaan uit:<br>- Een infiltratiedrain die enkele decimeters onder maaiveld wordt ingegraven en waarin het onttrokken grondwater onder vrij verval wordt geïnfiltrerd.<br>- Oppervlakte-infiltratie door water via een ondiepe sleuf op maaiveld te laten infiltreren.<br>Van belang is dat de infiltratie tussen de onttrekking en de bebouwing wordt uitgevoerd. |

Geadviseerd wordt een peilbuis te plaatsen aan de achterzijde van Valentijnskade 50-53 om de grondwaterstand bij het funderingshout te monitoren. De grondwaterstand in de peilbuis dient met een telemetrisch systeem te worden gemeten, zodat verlagingen beneden het niveau van het funderingshout (NAP -0,7 m) tijdig worden gesignaleerd. Aanvullend dient de grondwaterstand in de bestaande peilbuizen E07324 en E07198 dagelijks (op werkdagen) te worden opgenomen. Dit ter controle van de berekende verlagingen.

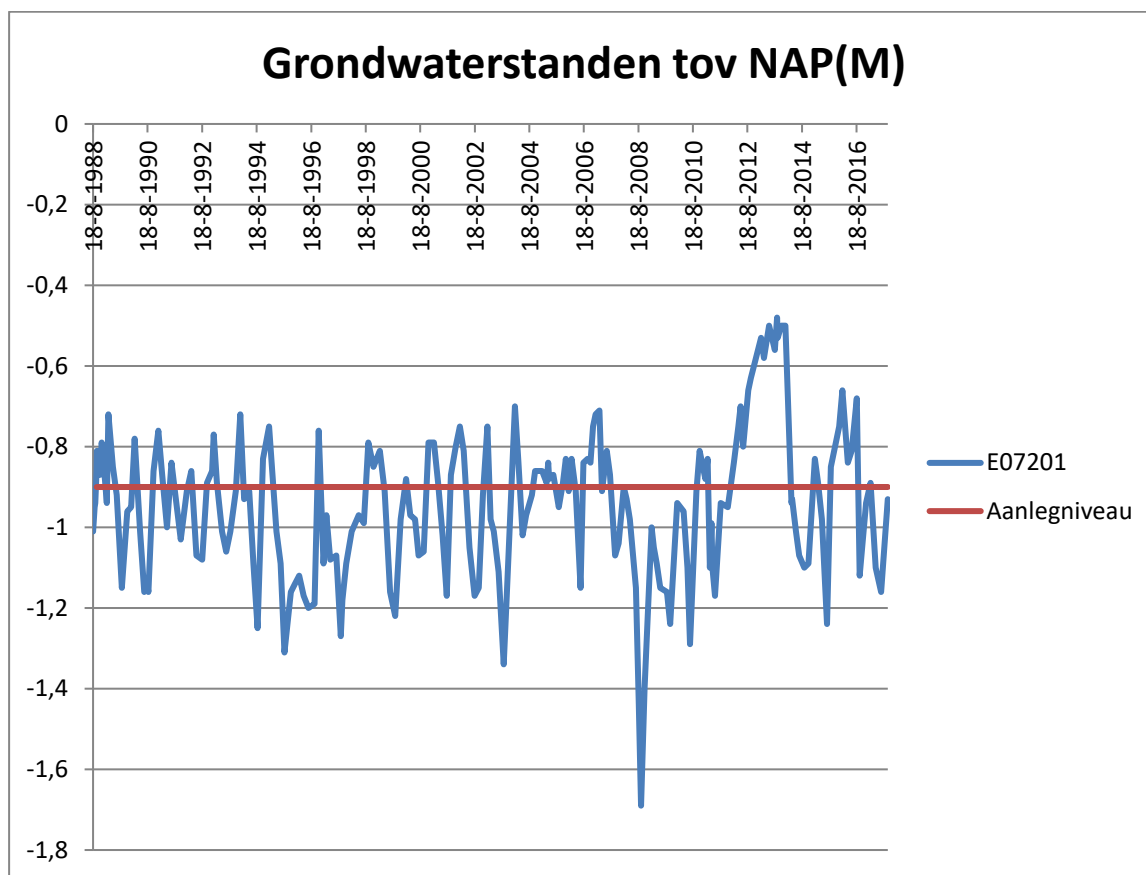
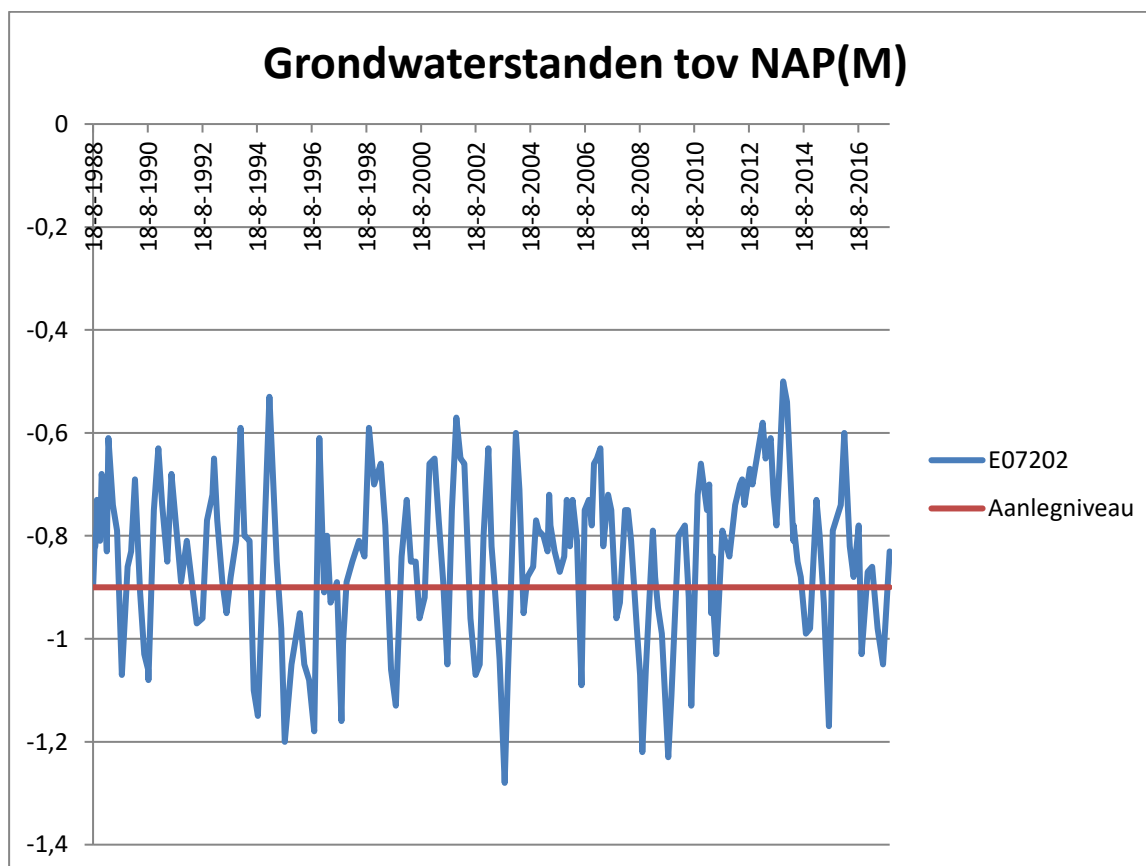
De grondwaterstanden zijn bepaald aan de hand van de peilbuizen van Waternet, zie hieronder. De laagste grondwaterstand in de periode tussen 1988 en 2017 is gemeten op 1,69m – N.A.P. Het aanlegniveau van de fundering lag ten tijde van de oprichting vermoedelijk op ca. 0,90m – N.A.P. De aanleghoogte van de fundering, afgezet tegen de waarden vanuit de peilbuismetingen, laat zien dat de fundering tijdens meerdere perioden mogelijk droog zat. Er is vermoedelijk onvoldoende of zelfs geen waterdekking.

De bepaling van het aanlegniveau van de fundering is onnauwkeurig. Om deze reden dient de grondwaterdekking met de nodige zorgvuldigheid te worden geïnterpreteerd.

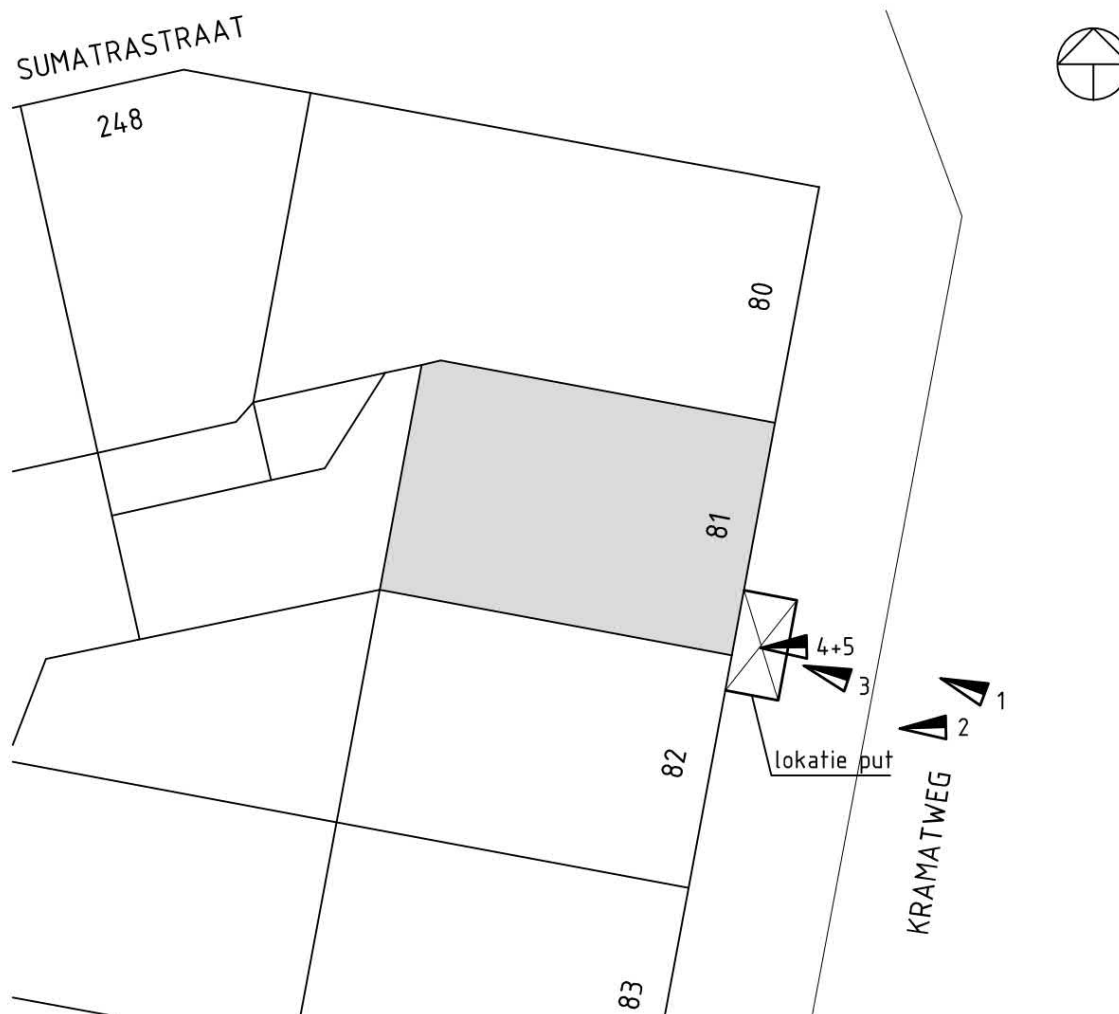
Afbeelding 9: locatie inspectieput voorgevel Kramatweg 81-82

Het bovenliggende metselwerk van de voorgevel wordt hierdoor onvoldoende gesteund. Dit resulteert in de scheurvorming van de voorgevel ter plaatse van de bouwmuur Kramatweg 81-82.

Blijkens de rapportage is de schade aan het metselwerk groot. Het metselwerk van de voorgevel is ter plaatse van de bouwmuur Kramatweg 81-82 gescheurd.
