## Funderingsonderzoek

Rapportnummer : 1904039

Rapportdatum : 21 juni 2019

Locatie onderzoek : IJsselsteinseweg 77  
3435 PB Nieuwegein

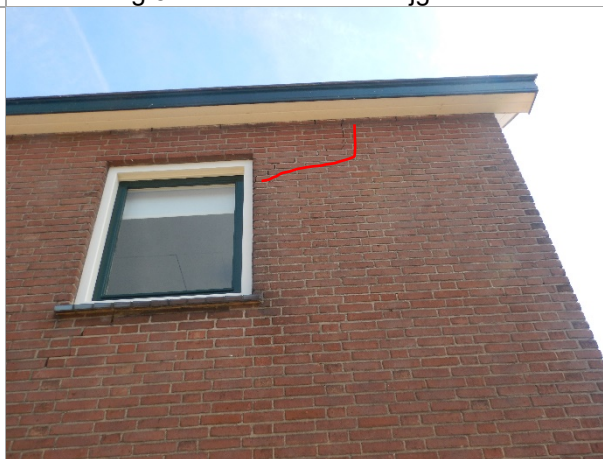
| adres | locatie scheur / schade | oorzaak | scheur-wijdte [mm] | benaming | afbeelding |
|---|---|---|---|---|---|
| | rechtsboven raam | spanning door zetting linker bouwmuur | 4 | groot | 5.4 |

Afbeelding 5.4: scheur rechts boven raam

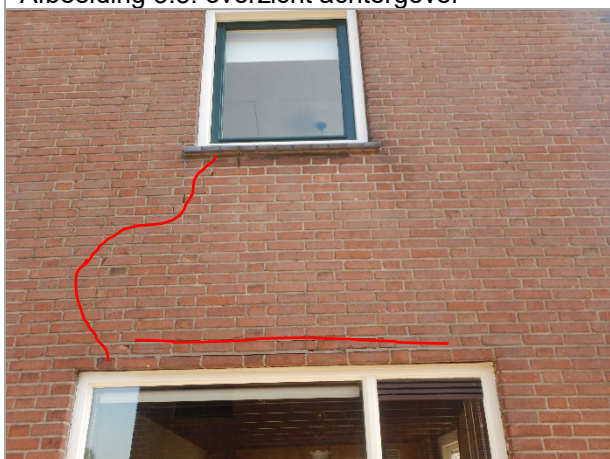
| adres | locatie scheur / schade | oorzaak | scheur-wijdte [mm] | benaming | afbeelding |
|---|---|---|---|---|---|
| | tussen ramen 1 <sup>e</sup> etage en begane grond | gevormde dilatatie | - | bouwkundig | 5.5 |
| | boven raam begane grond | werking latei | - | bouwkundig | 5.5 |

Afbeelding 5.5: scheuren boven rechterraam

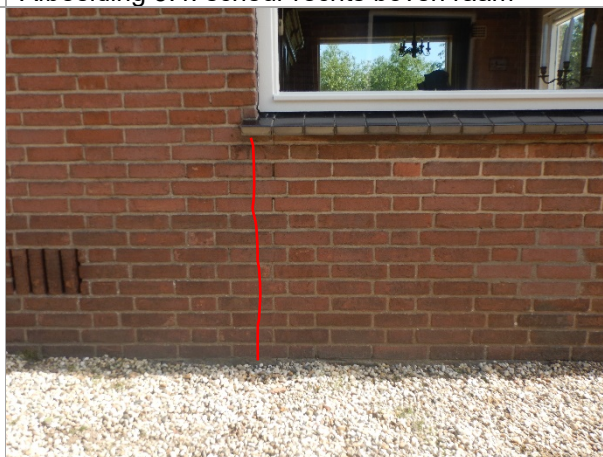
| adres | locatie scheur / schade | oorzaak | scheur-wijdte [mm] | benaming | afbeelding |
|---|---|---|---|---|---|
| | links onder rechterraam begane grond | gevormde dilatatie | - | bouwkundig | 5.6 |

Afbeelding 5.6: scheuren onder rechterraam

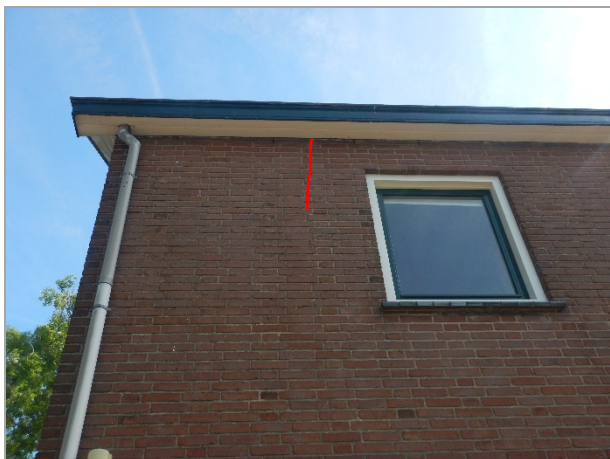
| adres | locatie scheur / schade | oorzaak | scheur-wijdte [mm] | benaming | afbeelding |
|---|---|---|---|---|---|
| | links naast linkerraam 1 <sup>e</sup> etage | mogelijk werking spanthout | - | bouwkundig | 5.7 |

Afbeelding 5.7: scheur naast linkerraam

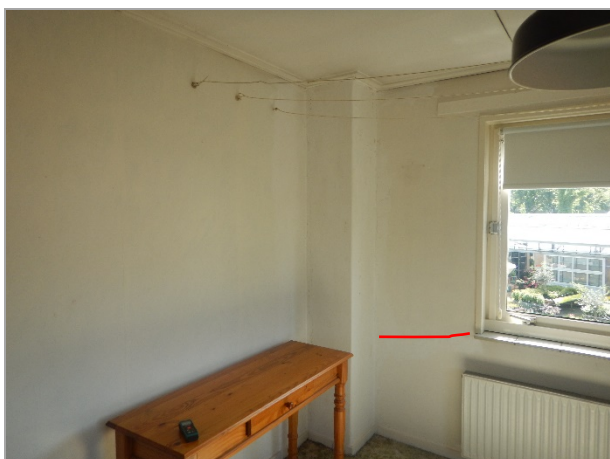
| adres | locatie scheur / schade | oorzaak | scheur-wijdte [mm] | benaming | afbeelding |
|---|---|---|---|---|---|
| 1 <sup>e</sup> etage, slaapkamer achterzijde | rechts van schoorsteen | | | | 5.9 |

Afbeelding 5.9: scheur linker bouwmuur

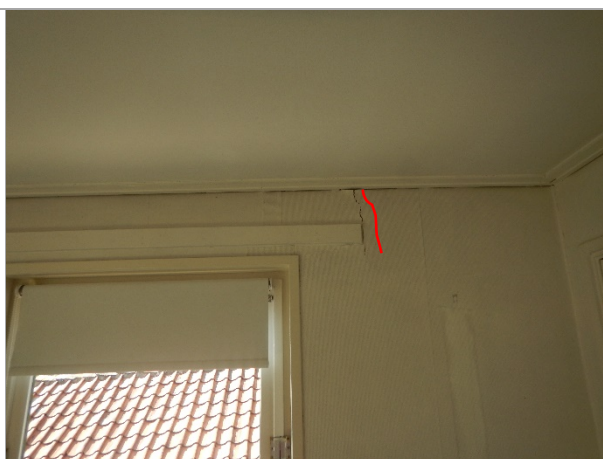
| adres | locatie scheur / schade | oorzaak | scheur-wijdte [mm] | benaming | afbeelding |
|---|---|---|---|---|---|
| | rechts boven raam | werking latei | - | bouwkundig | 5.10 |

Afbeelding 5.10: scheur rechtsboven raam

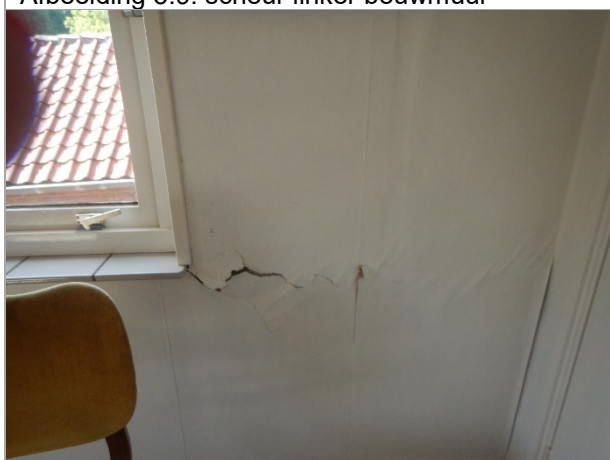
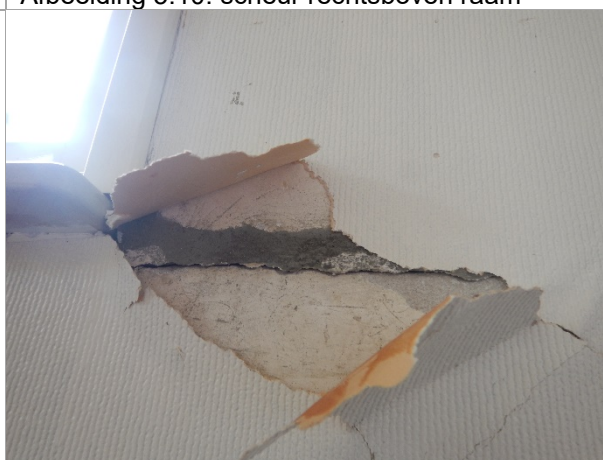
| adres | locatie scheur / schade | oorzaak | scheur-wijdte [mm] | benaming | afbeelding |
|---|---|---|---|---|---|
| | rechts naast raam, eerder gerepareerde scheur | verschilzetting linker bouwmuur en verticale scheefstand achtergevel | >3 | <b>groot</b> | 5.11, 5.12 |

Afbeelding 5.11: scheur rechts van raam

Afbeelding 5.12: scheur rechts van raam

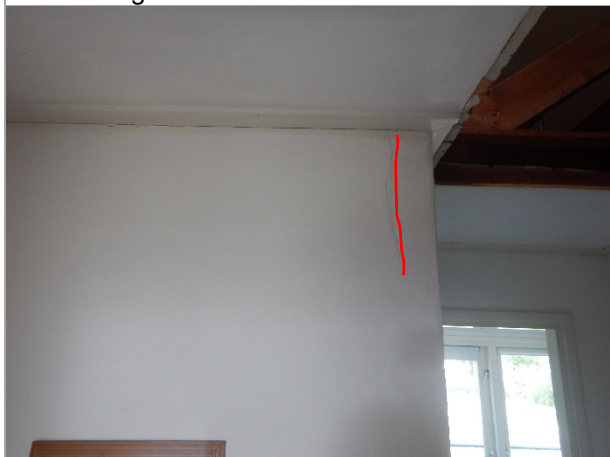
| adres | locatie scheur / schade | oorzaak | scheur-wijdte [mm] | benaming | afbeelding |
|---|---|---|---|---|---|
| 1 <sup>e</sup> etage, overloop | scheur tussenmuur, overloop | oplegspanning | - | bouwkundig | 5.13 |

Afbeelding 5.13: scheur tussenmuur

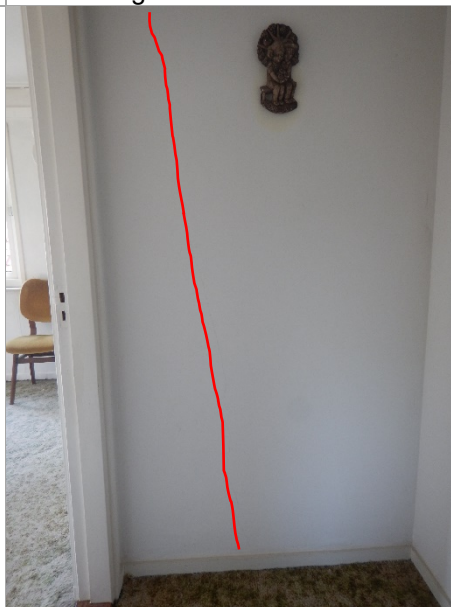
| adres | locatie scheur / schade | oorzaak | scheur-wijdte [mm] | benaming | afbeelding |
|---|---|---|---|---|---|
| | scheur tussenmuur, overloop | spanning door verschilzetting | haarscheur | <b>zeer klein</b> | 5.14 |

Afbeelding 5.14: scheur overloop

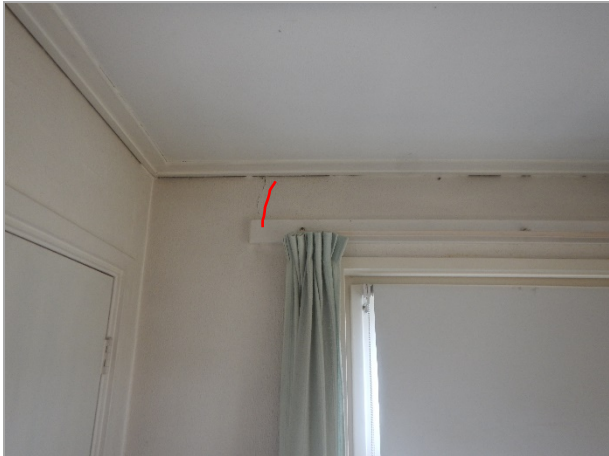
| adres | locatie scheur / schade | oorzaak | scheur-wijdte [mm] | benaming | afbeelding |
|---|---|---|---|---|---|
| 1 <sup>e</sup> etage, slaapkamer voorzijde | links bovenraam, slaapkamer voorzijde | werking latei | - | bouwkundig | 5.15 |

Afbeelding 5.15: scheur links boven raam

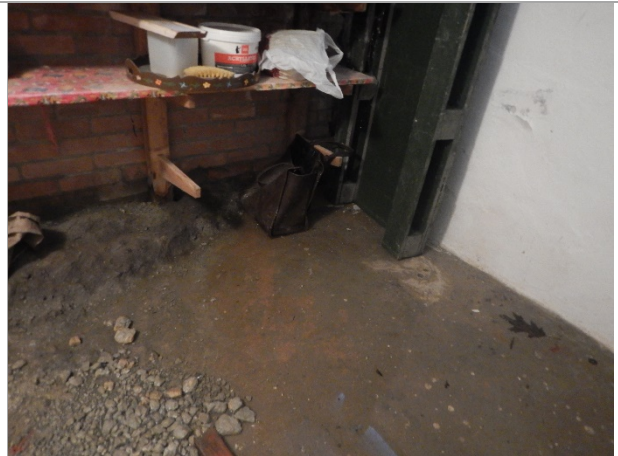
| adres | locatie scheur / schade | oorzaak | scheur-wijdte [mm] | benaming | afbeelding |
|---|---|---|---|---|---|
| kelder | keldervloer is nat | doordringen van grondwater | - | - | 5.16 |

Afbeelding 5.16: kelder

De kelder bevindt zich bij de entree, onder de hal. De kelder is 1,74 meter hoog. De keldervloer is nat. Zichtbare funderingstechnische scheuren zijn niet waargenomen.

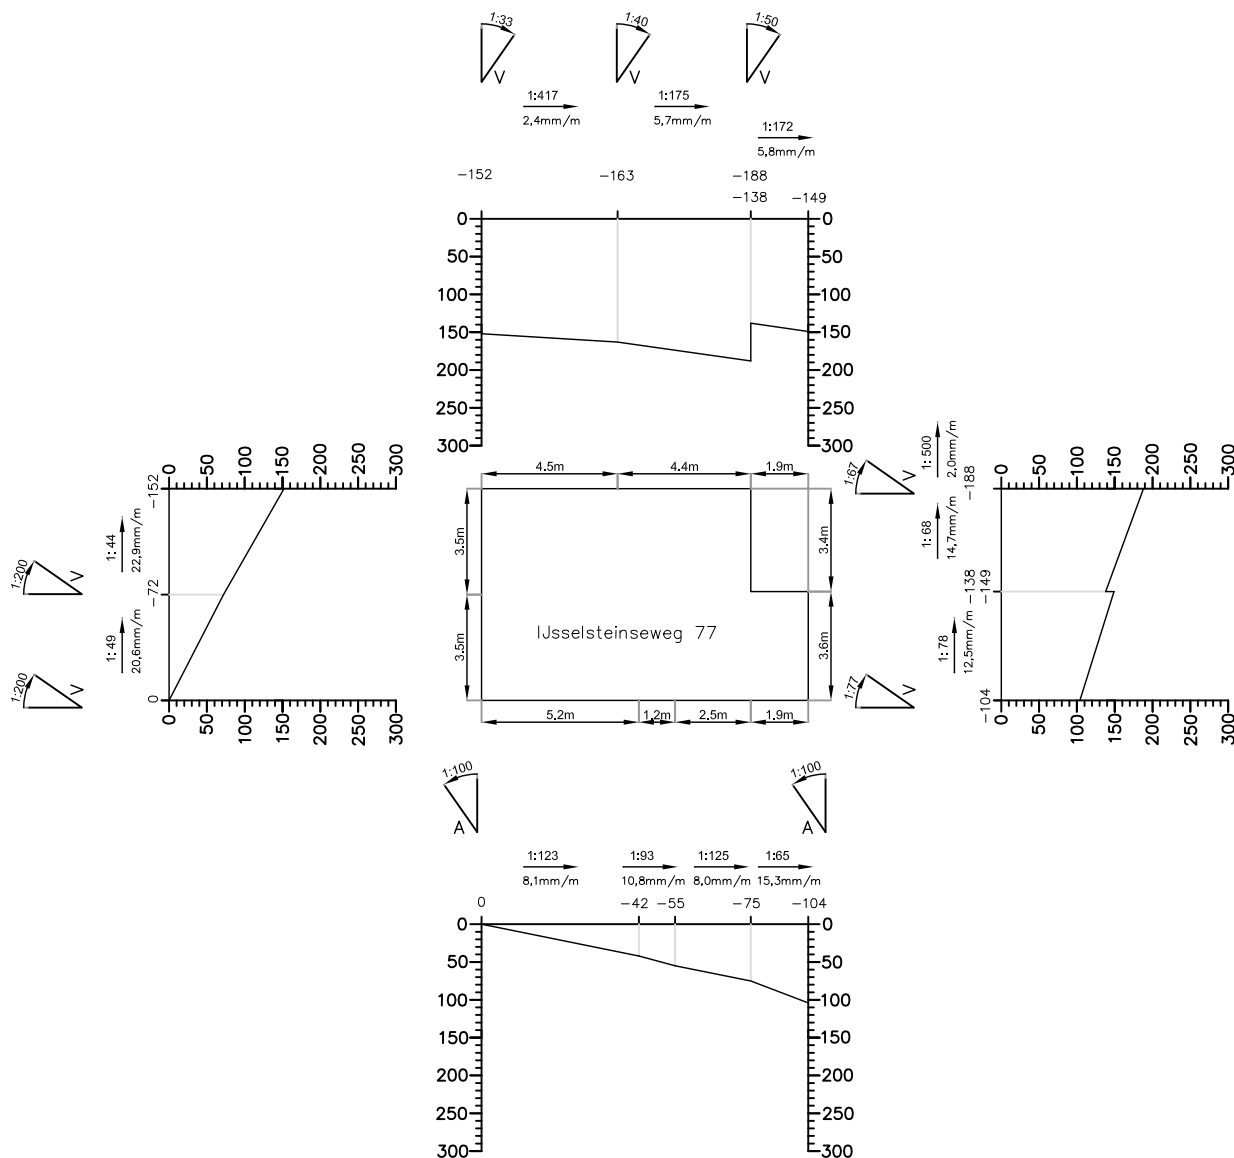
| adres | scheefstand [mm] | afstand [m] | scheefstand [mm/m] | rotatie | schadetypering | benaming |
|---|---|---|---|---|---|---|
| voorgevel | 29 | 1,9 | 15,3 | 1:65 | constructief | zeer groot |
| linker zijgevel | 80 | 3,5 | 22,9 | 1:44 | constructief | zeer groot |
| achtergevel | 25 | 4,4 | 5,7 | 1:175 | architectonisch | matig |
| rechterzijgevel | 50 | 3,4 | 14,7 | 1:68 | constructief | zeer groot |

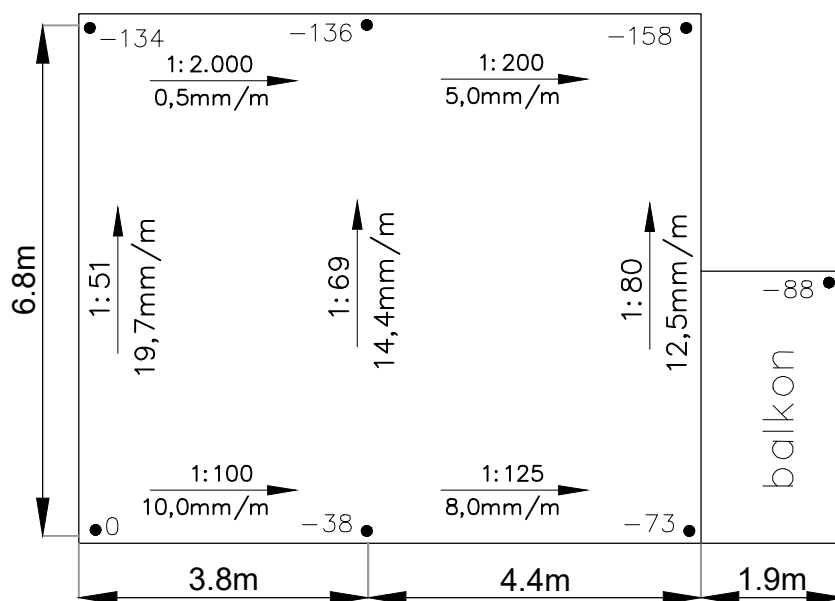
| adres | etage | scheef-stand [mm] | afstand [m] | scheef-stand [mm/m] | rotatie | schadetypering | benaming |
|---|---|---|---|---|---|---|---|
| IJsselsteinseweg 77 | 1 <sup>e</sup> | 35 | 4,4 | 8,0 | 1:125 | architectonisch | matig |

| adres | etage | scheef-stand [mm] | afstand [m] | scheef-stand [mm/m] | rotatie | schadetypering | benaming |
|---|---|---|---|---|---|---|---|
| IJsselsteinseweg 77 | 1 <sup>e</sup> | 134 | 6,8 | 19,7 | 1:51 | constructief | zeer groot |
