project:  
Herontwikkeling de Rozenburcht voor  
E. Looren de Jong Holding BV

onderwerp:  
Restauratieplan

werknummer:  
17984

datum:  
20 augustus 2019

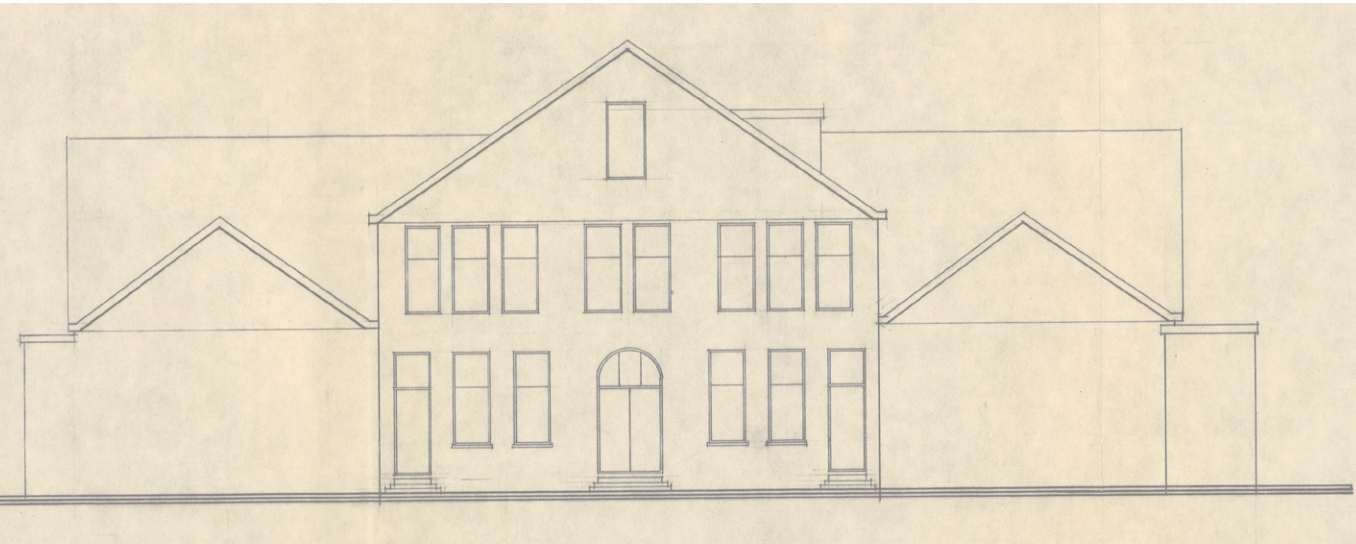
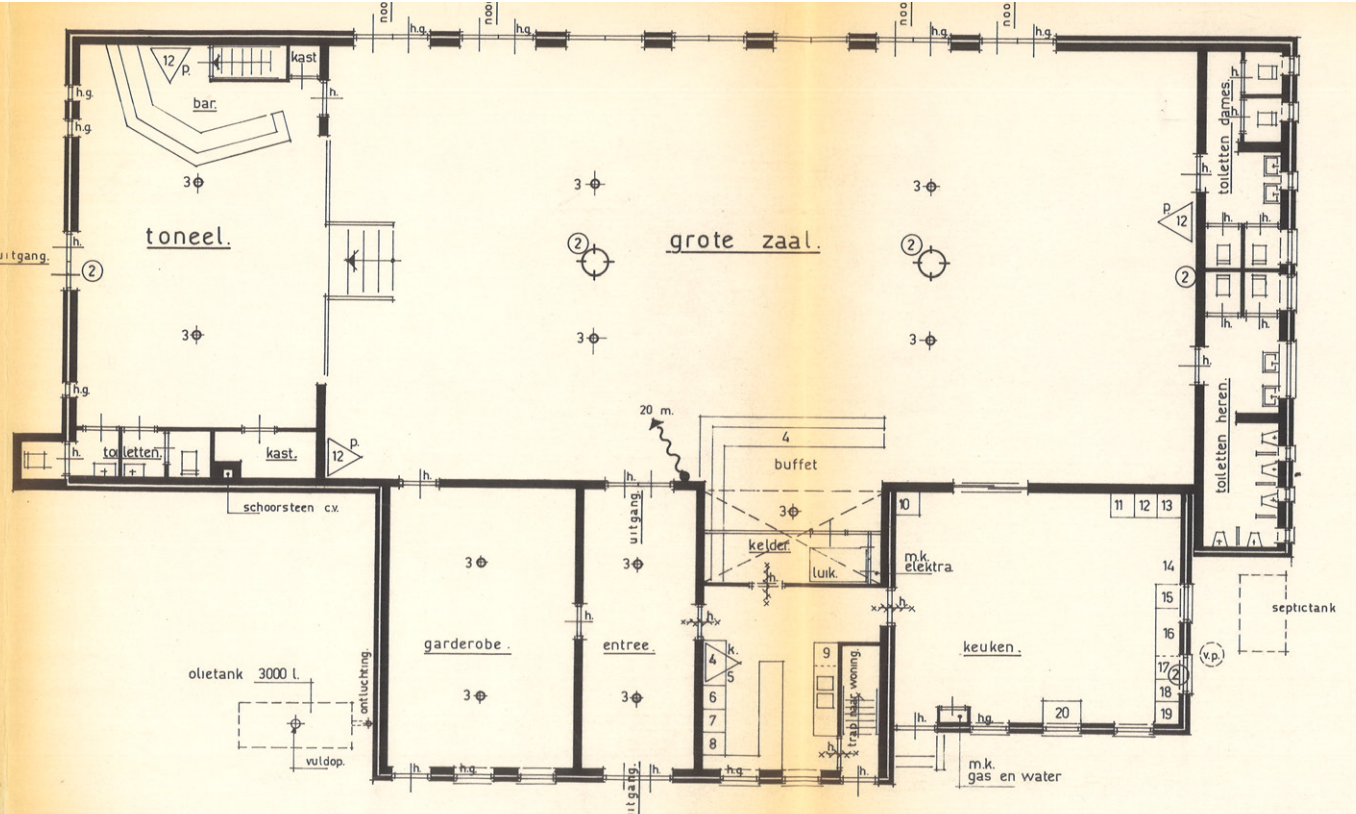
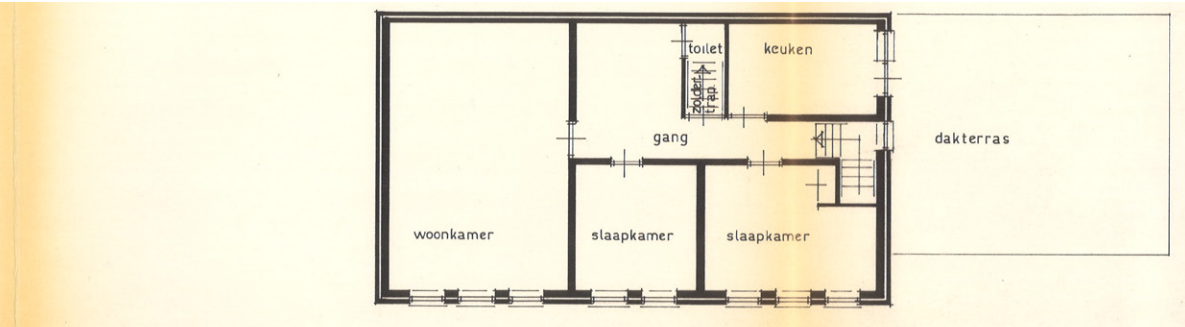
Plattegronden uit 1980. Er zijn geen bouwtekeningen van de huidige situatie.

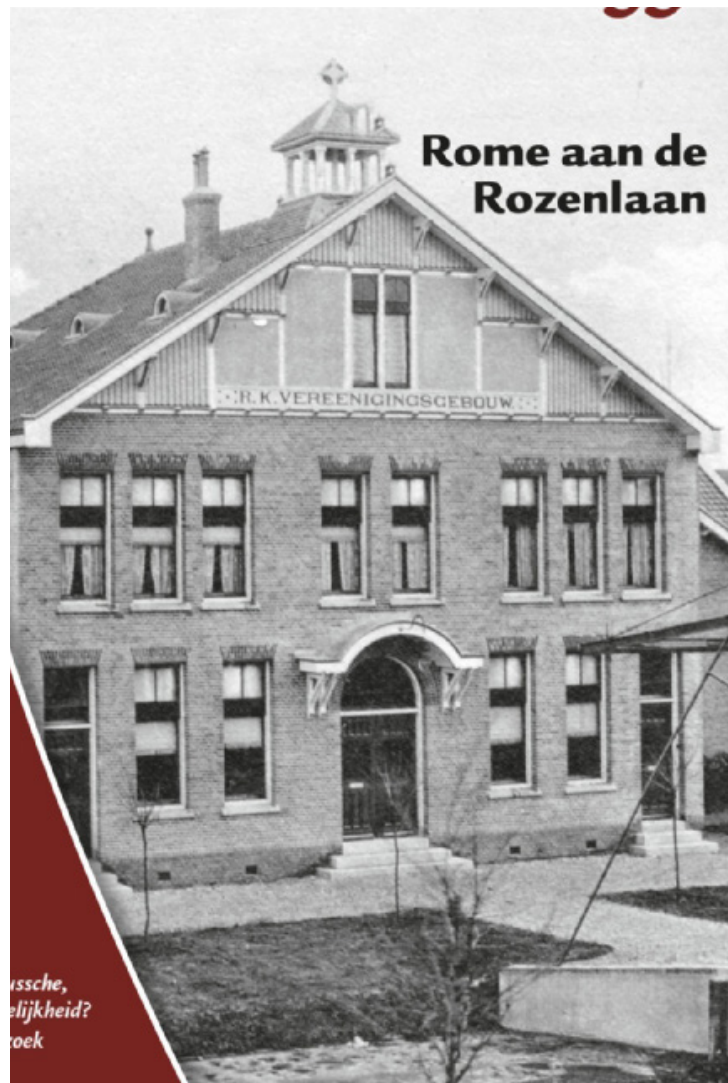
behoud karakteristieke gevel

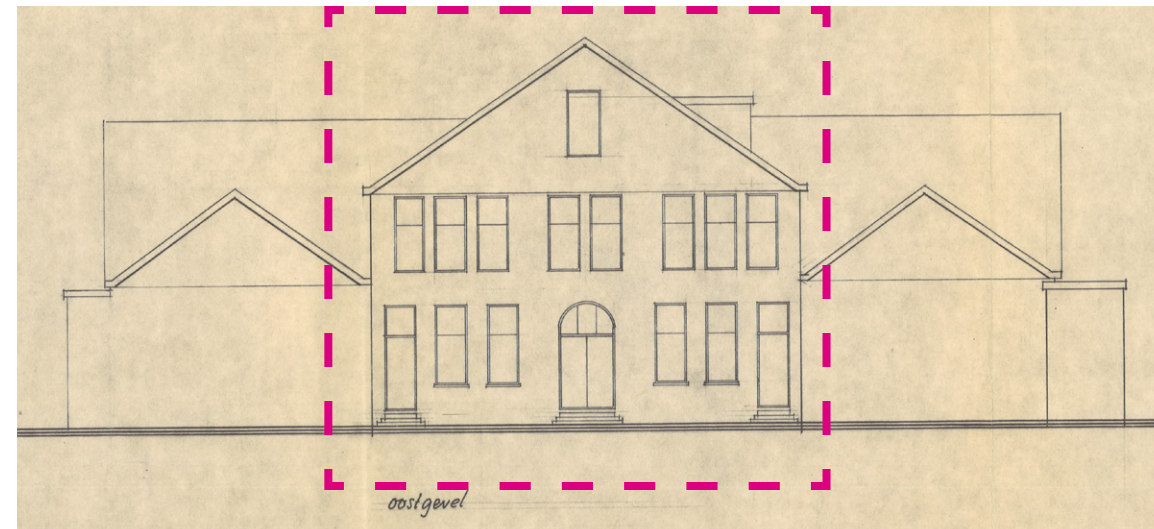
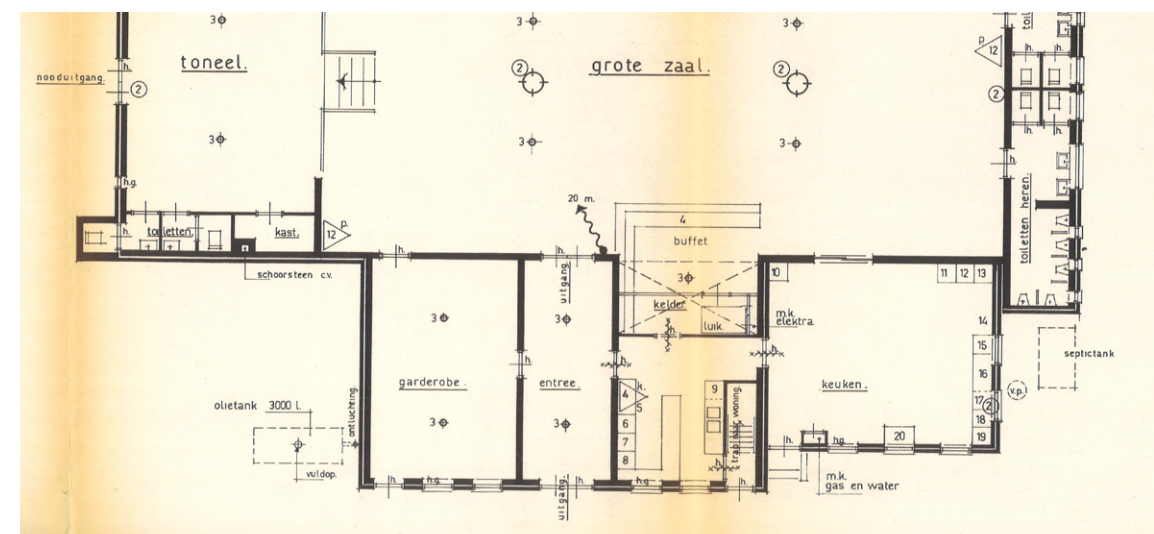
behouden van voorste deel van het pand

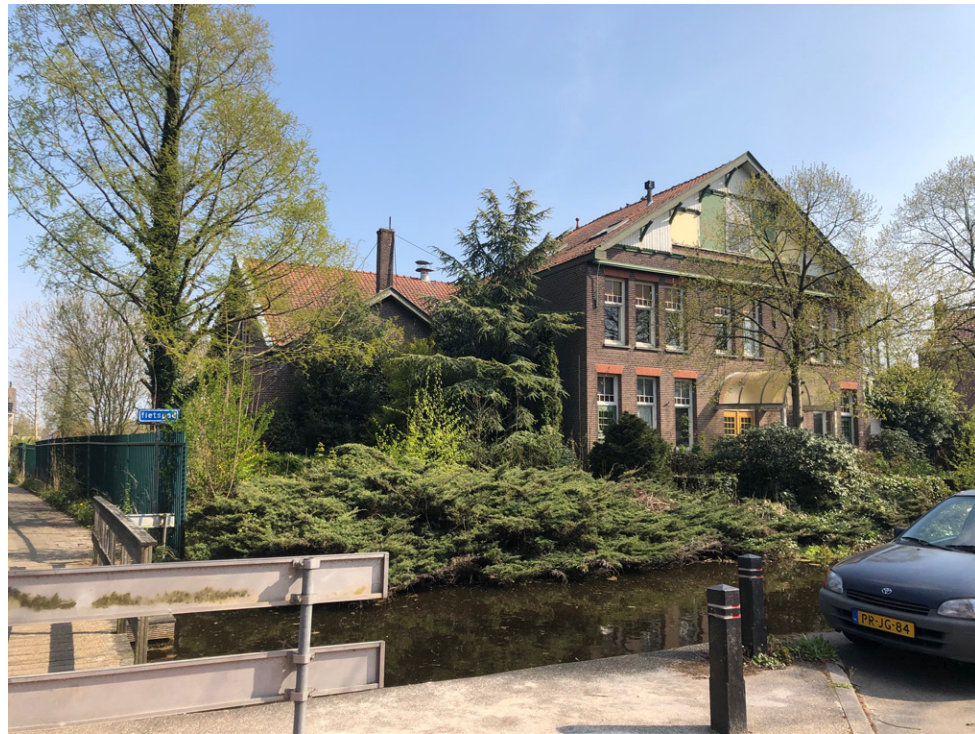
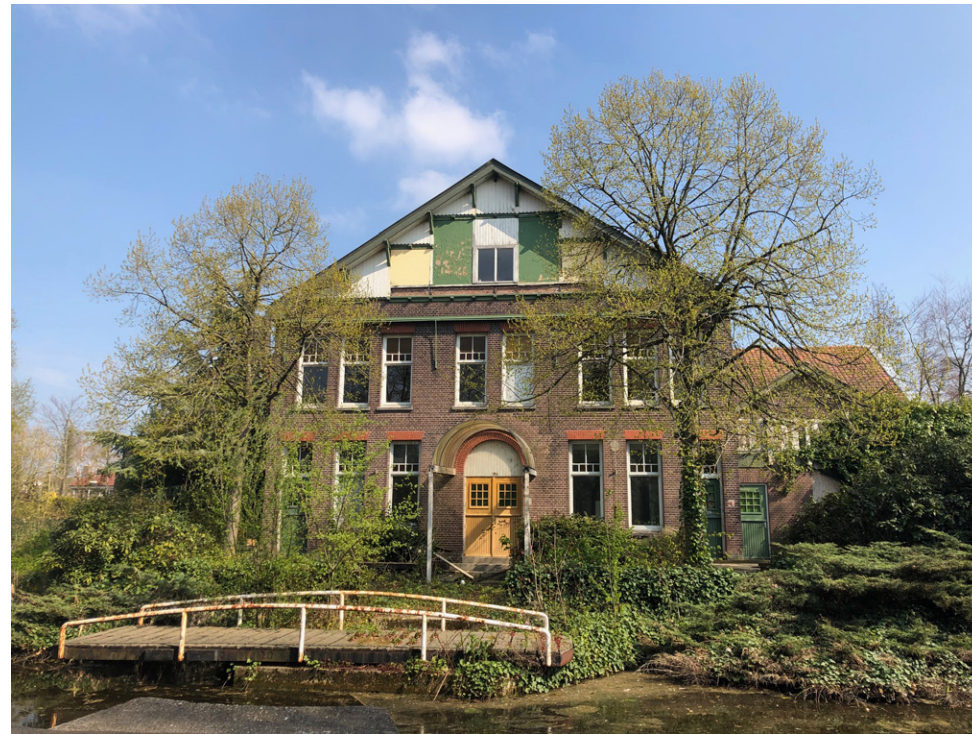
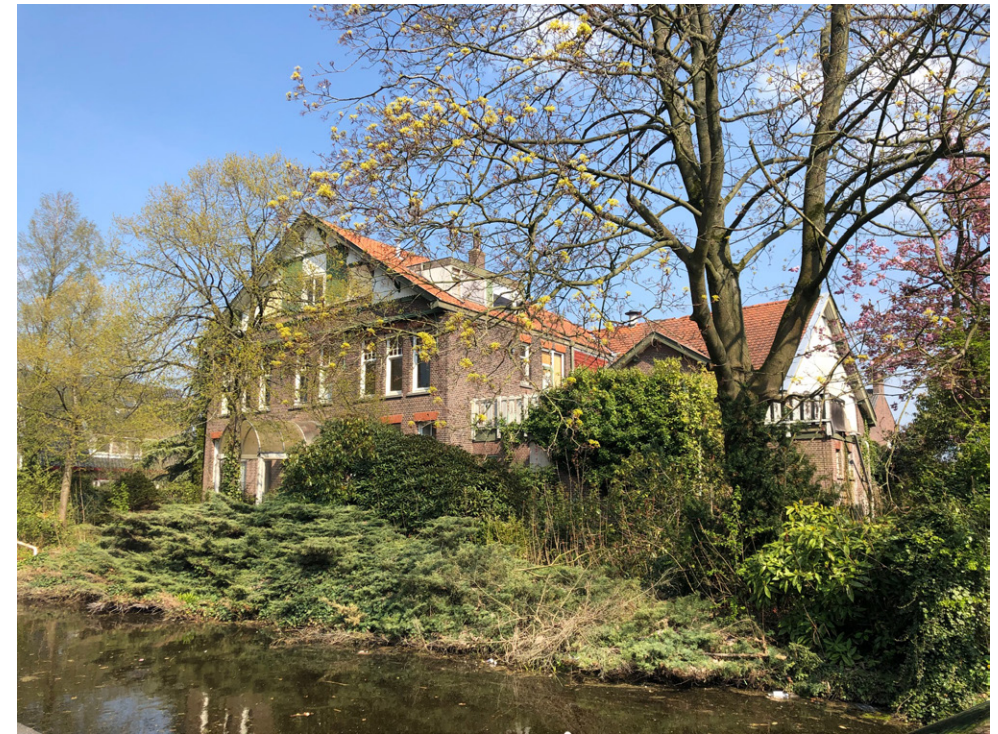
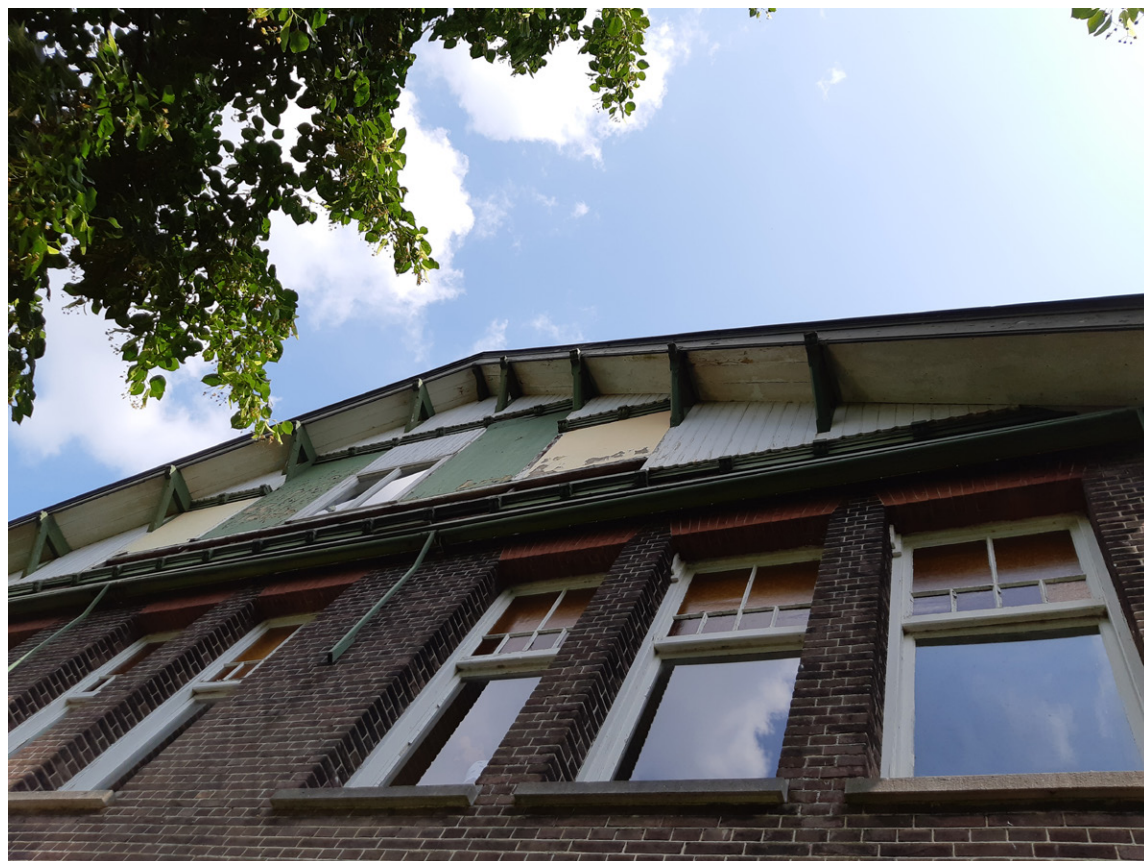
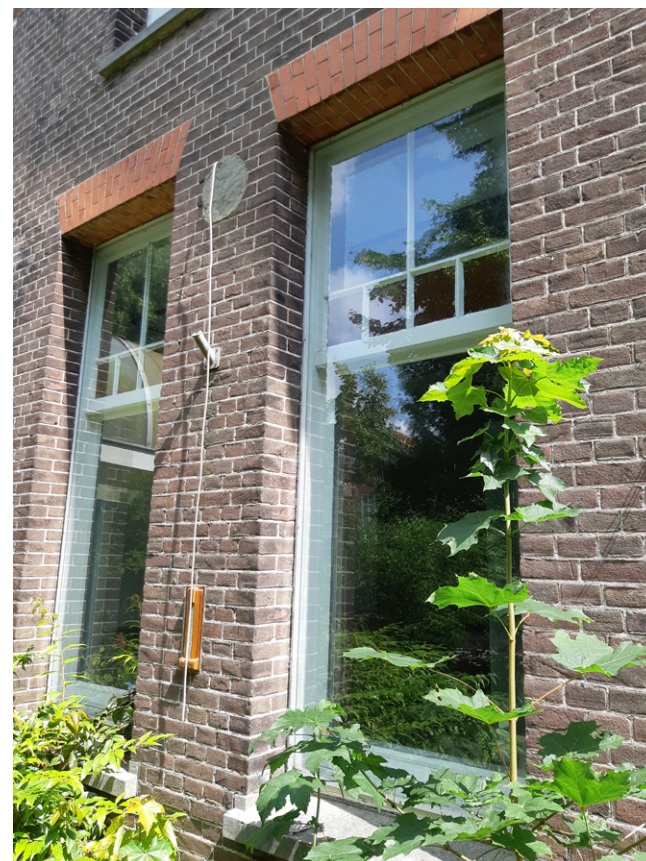
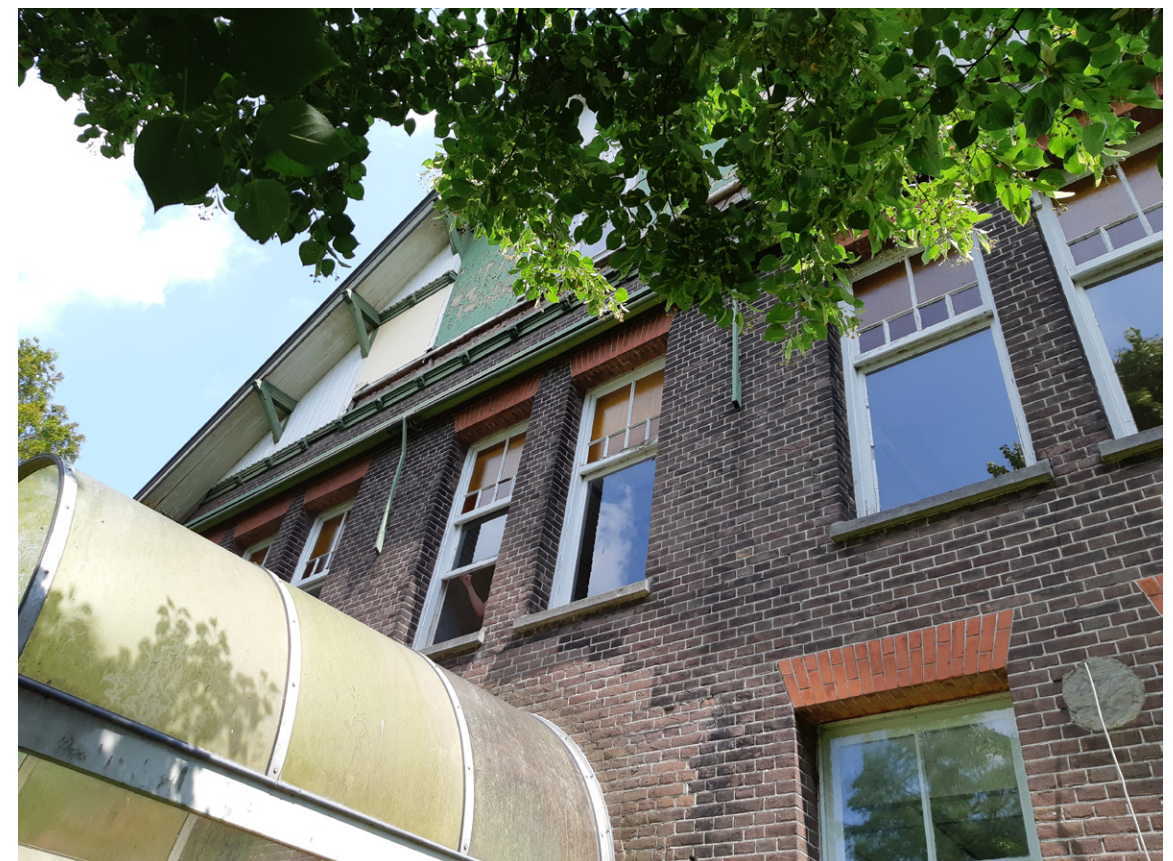
# Foto's bestand

De huidige rode tuile du nord dakpannen zijn in slechte staat en worden vervangen voor nieuwe rode tuile du nord dakpannen.

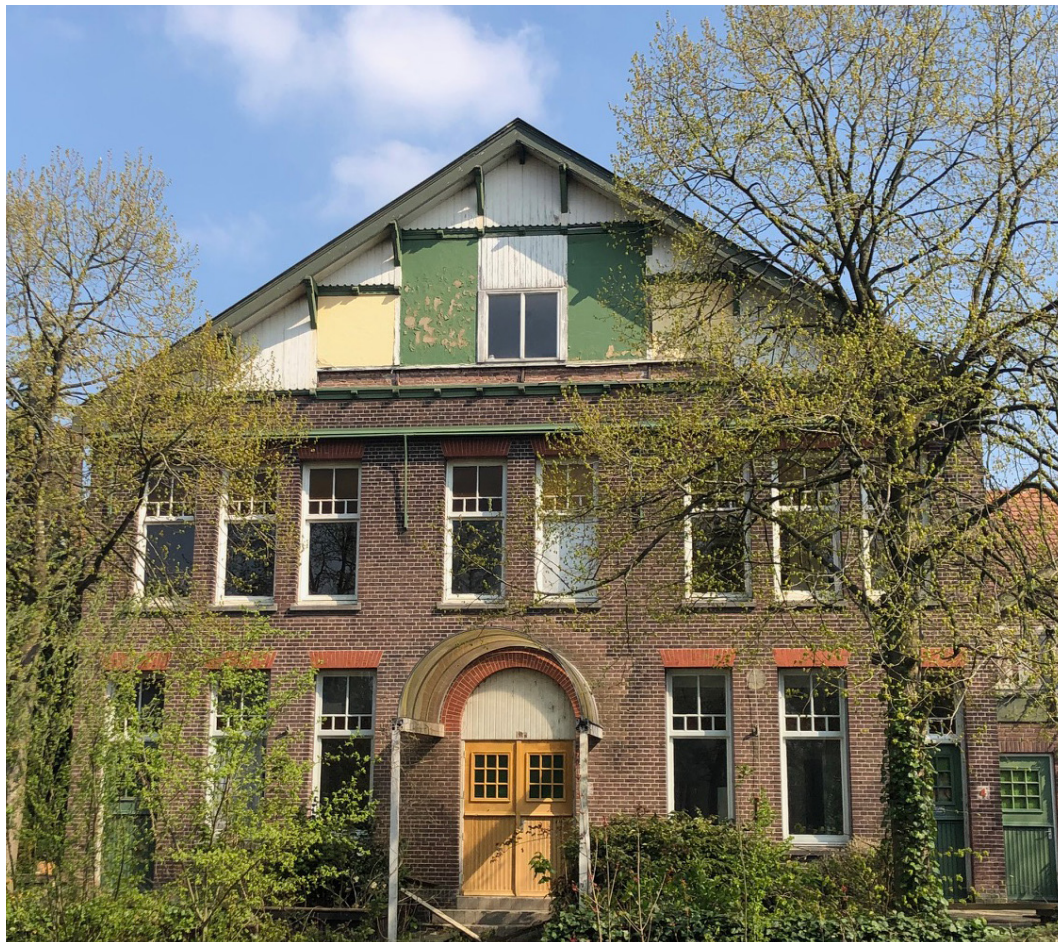
huidige situatie

De kozijnen blijven behouden en worden indien nodig gerepareerd. Voorzet ramen aan de buitenzijde worden verwijderd. De meeste kozijnen zijn ontdaan van het schuifmechanisme en zijn vastgeschroefd en dicht gekit. Bij drie ramen op de verdieping wordt het schuifdeel vervangen door draaikiepramen met behoud van bestaande profilering van het gevelaanzicht.

Houten boeidelen behouden; indien nodig gerepareerd en/of vervangen met hout conform bestaande afmetingen en gelakt in kleur conform kleur uit historisch onderzoek.

Zinken kralen en goten worden vervangen voor nieuw zinken kralen en goten.

De houten kraal delen worden indien nodig gerepareerd en/of vervangen met hout conform bestaande afmetingen en gelakt in kleur conform kleur uit historisch onderzoek.

Vlakke gele beplating wordt vervangen voor 2 nieuwe ramen

Vlakke groene beplating wordt vervangen door een nieuwe vlakke plaat en gelakt in kleur conform kleur uit historisch onderzoek.

Hoofdentree deuren worden vervangen voor nieuwe deuren. Voor de nieuwe deuren wordt de foto 'rome aan de rozenlaan' als referentie gebruikt.

zijdeuren worden vervangen voor draaikiepramen

De beglazing wordt vervangen voor isolerende beglazing waarbij voor de kleine ruitjes geel figuur glas wordt opgenomen in de spouw van de isolerende beglazing.

Over het algemeen blijft het bestaande metselwerk en voegen gehandhaafd in de huidige toestand. Eventuele gaten en/of beschadigde stenen zullen worden vervangen met restauratie stenen.

De bestaande zonwering wordt verwijderd.

de bestaande luifel wordt gesloopt. Er wordt een nieuwe luifel gemaakt met als referentie foto "rome aan de rozenlaan". de luifel wordt gemaakt uit hout met een zinken dak en kraal.
