## 1 INLEIDING

In opdracht van het Havenbedrijf Rotterdam NV (HbR) is door Grondslag BV voorliggend evaluatieverslag bodemsanering opgesteld voor de locatie Nijmegenstraat/Hienstraat te Rotterdam Waalhaven. De saneringslocatie staat bekend als het adres Nijmegenstraat met voormalige nummers 26-28 en 21-25.

## 2 BESCHRIJVING UITGEVOERDE WERKZAAMHEDEN

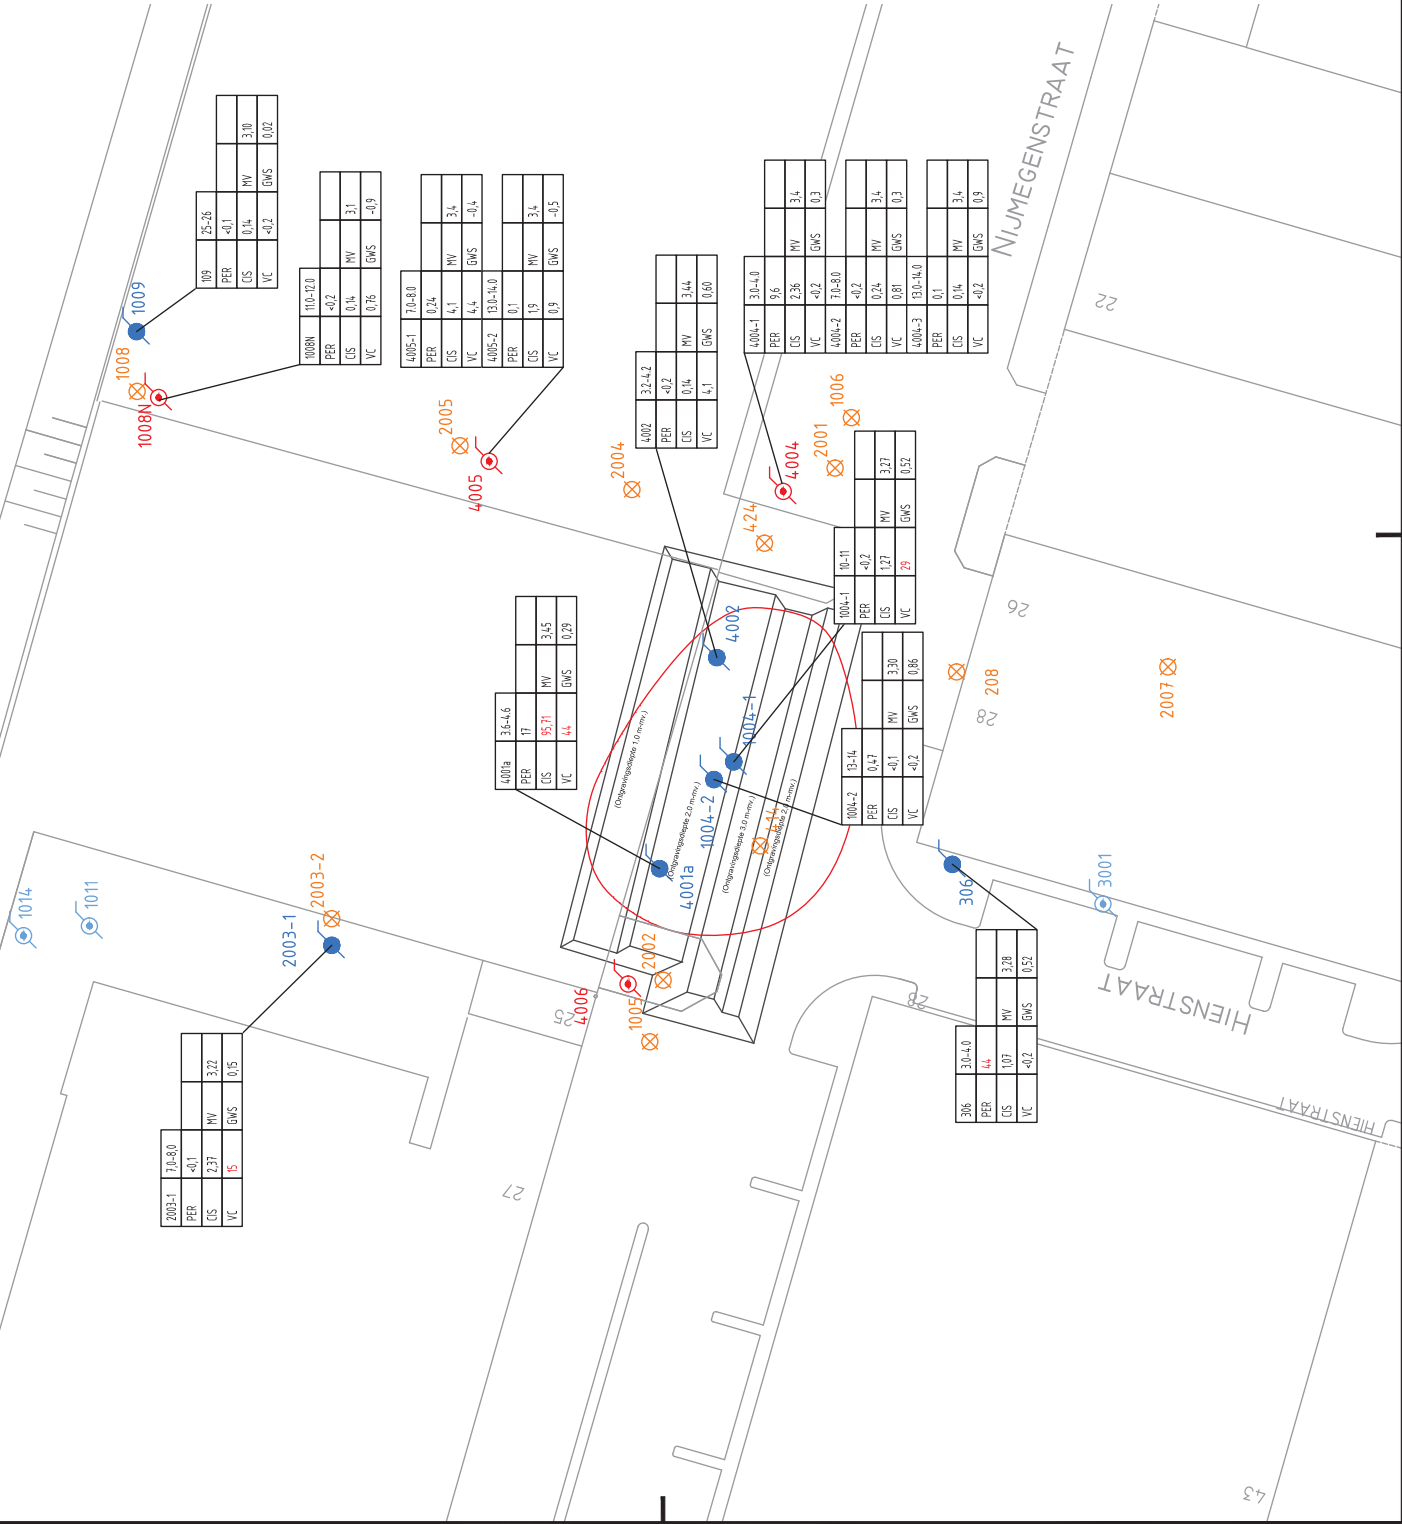
Situatietekening met locatie peilbuizen  
 Tekeningsnummer 419042-S-1  
**anteagroup**

De tweede monitoringsrapportage uit 2018 [ref 14] bevat alleen een kaart met de interventiewaardecontour van PER op 2-5 m-mv in het brongebied, waarvan de contour identiek is aan die in het rapport van 2016. In 2018 zijn echter in het brongebied echter geen sterke PER-verhogingen meer gemeten, maar wel aan de afbraakproducten CIS en VC.

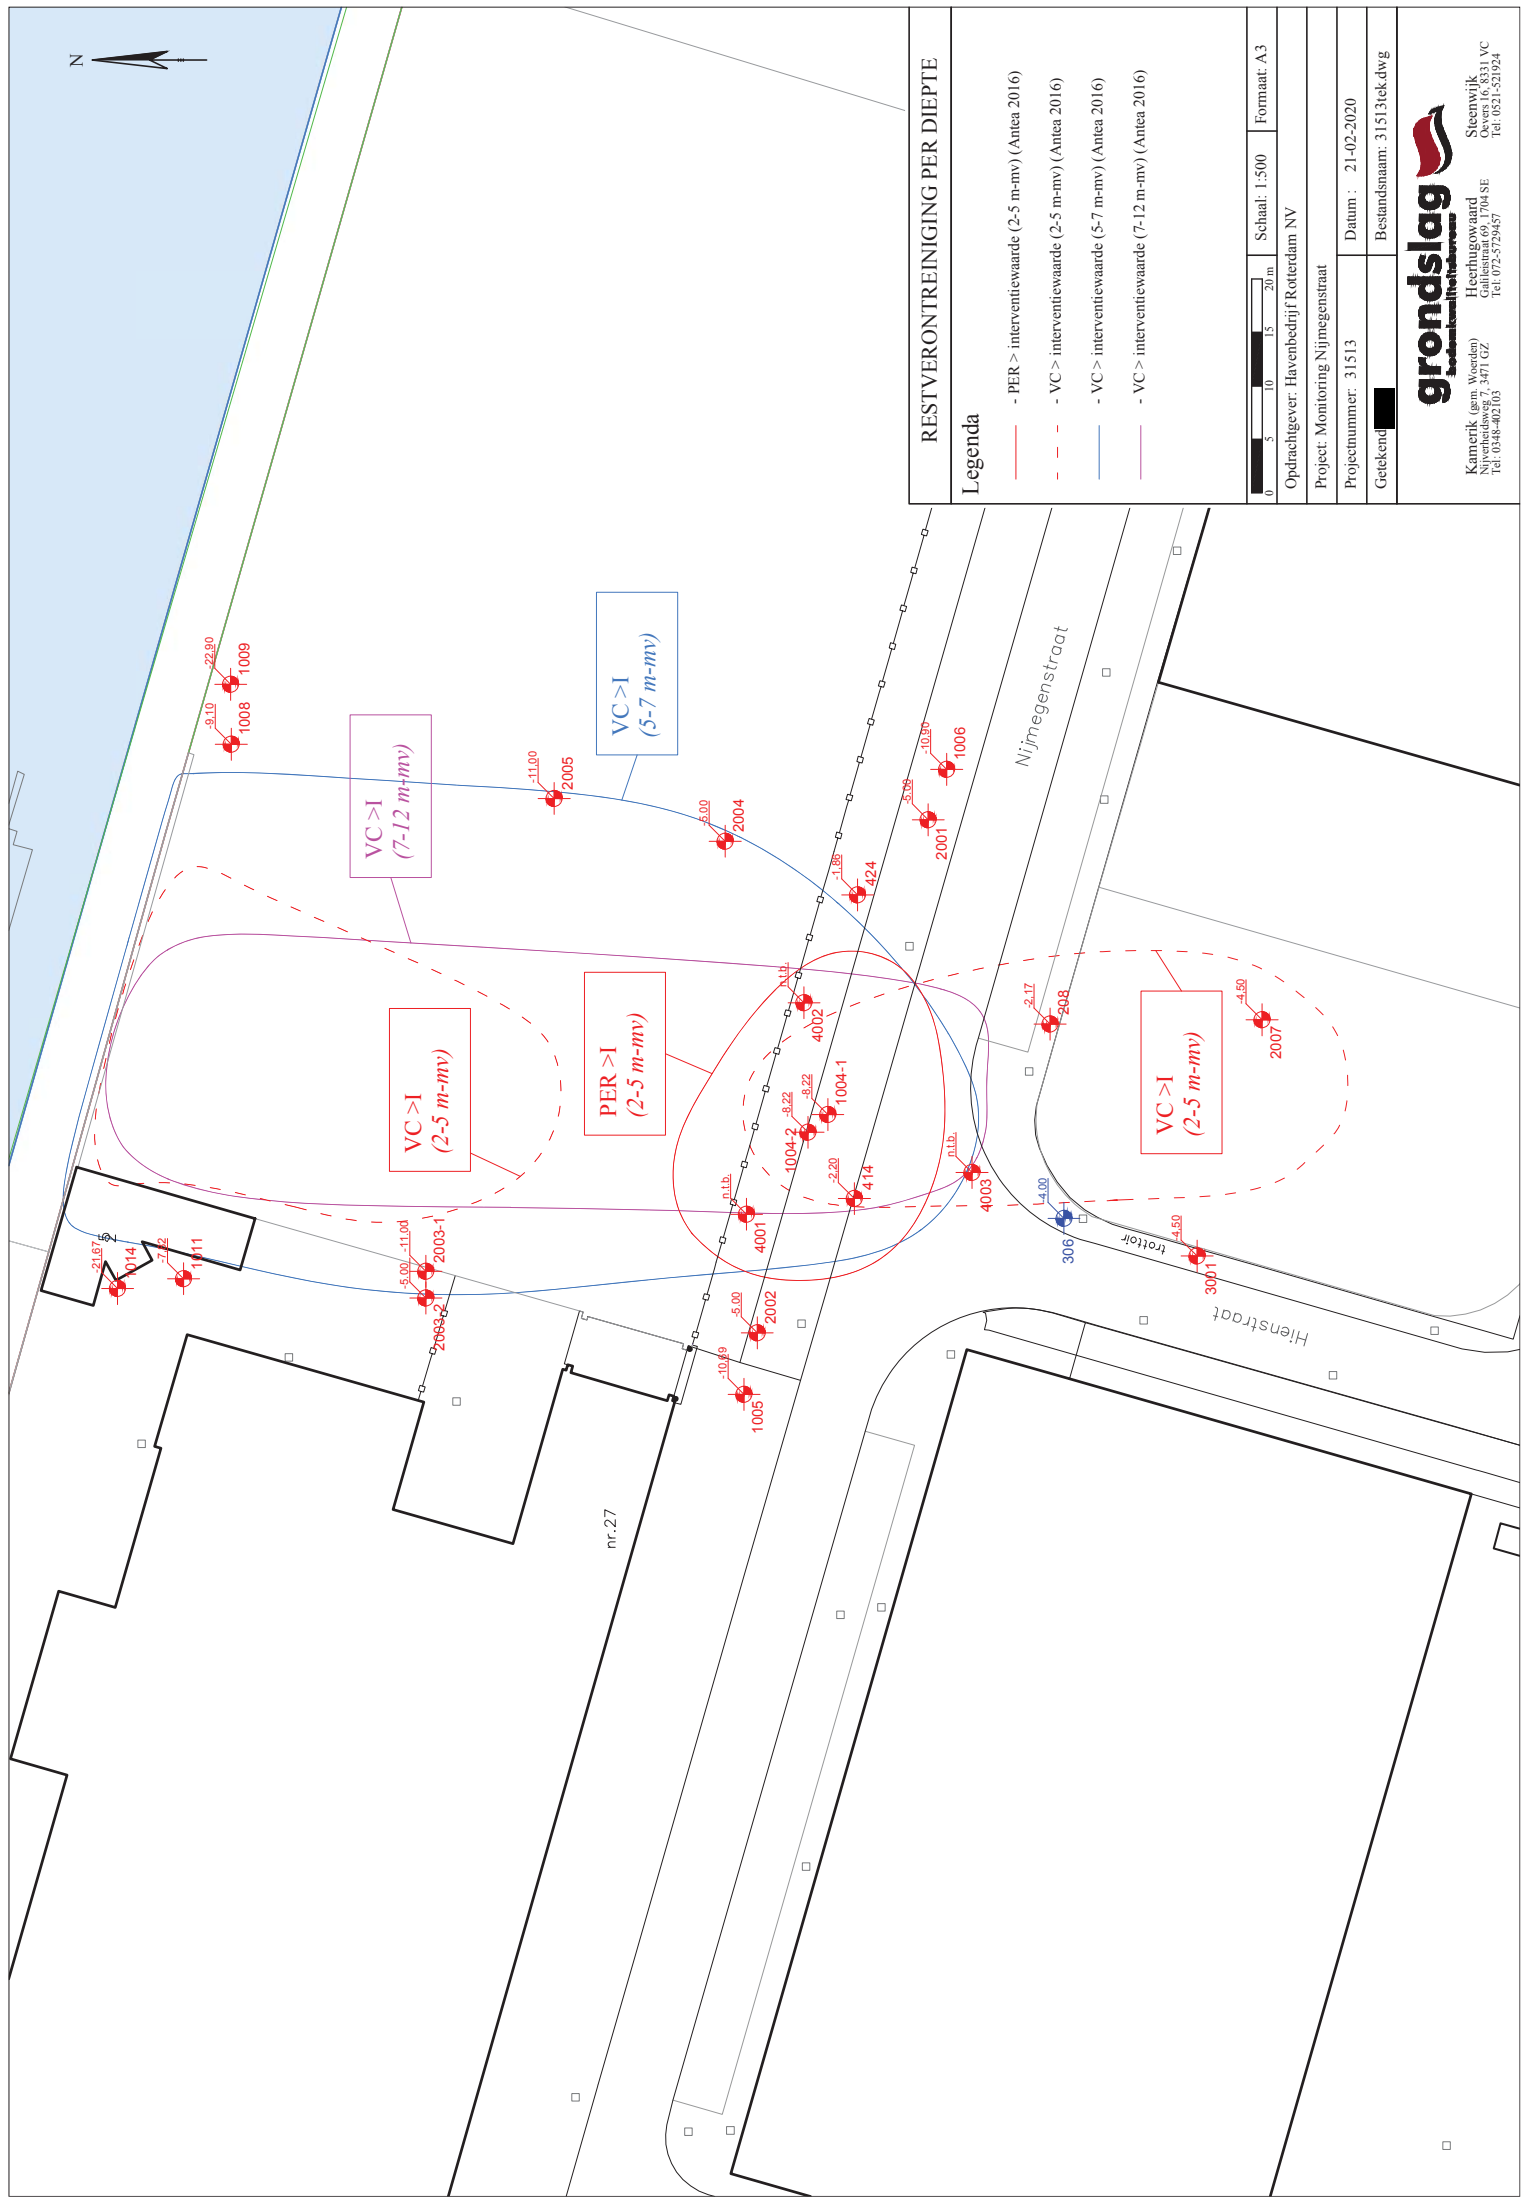
### RESTVERONTREINIGING PER DIEPTE

De contouren van de restverontreiniging zijn per diepte aangegeven op een kaart in bijlage 2, gebaseerd op de stabiele situatie sinds 2016. Op basis daarvan is de actuele buitengrens van de restverontreiniging bepaald en weergegeven op de actuele kadastrale situatie.
