# Rapportage asbestinventarisatie conform procescertificaat asbestinventarisatie

**Projectnummer: 201901037**

**De apenrots op het terrein van Diergaarde Blijdorp aan  
de Van Aerssenlaan 49 te Rotterdam**

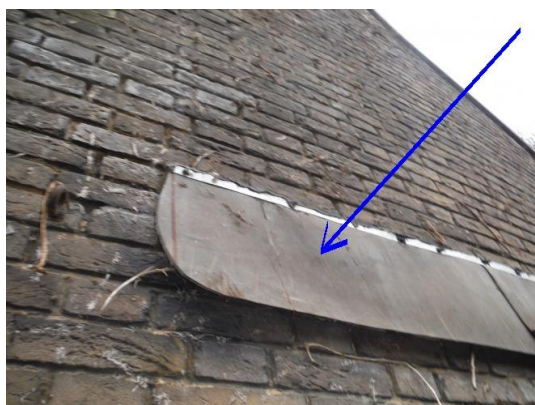
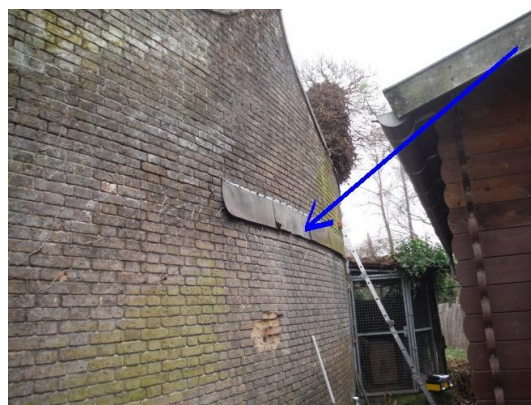
### Bron 1: Waterslag

| Soort materiaal | Bitumen |
| Asbesthoudend | Nee |

| Opmerkingen | De bron betreft een asbestvrije waterslag aan een deel van de buitengevel aan de achterzijde van de apenrots. |

| Aanbevelingen | N.v.t. |

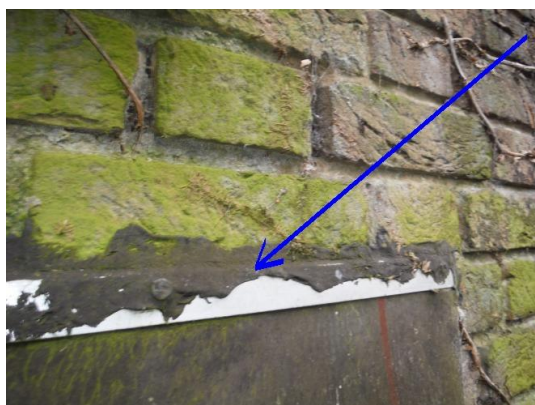
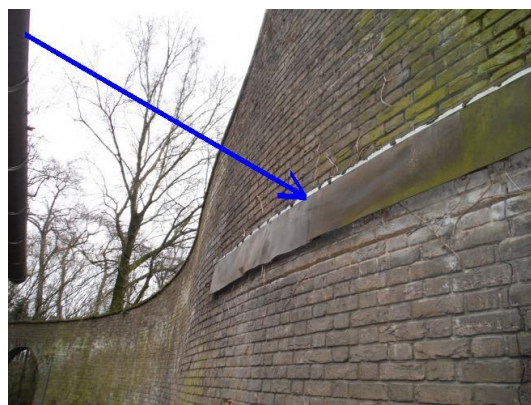
## Bron 2: Afdichting

| Soort materiaal | Kit |
| Asbesthoudend | Nee |

| Opmerkingen | De bron betreft asbestvrije afdichtingskit aan de bovenzijde van de waterslag aan een deel van de buitengevel aan de achterzijde van de apenrots. |

| Aanbevelingen | N.v.t. |

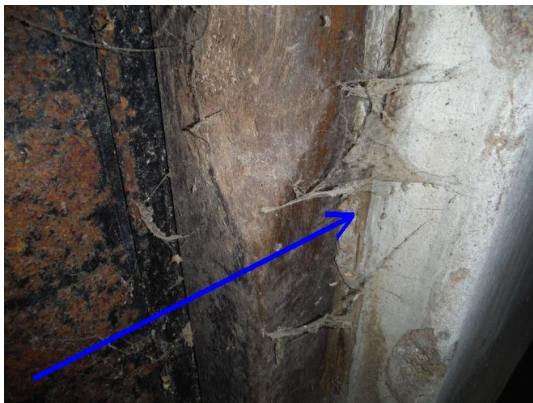
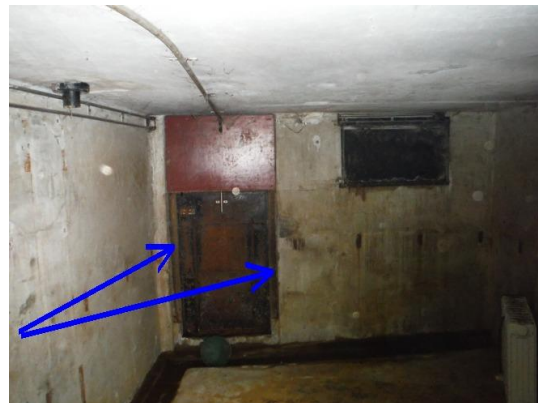
### Bron 3: Afdichting

| <b>Soort materiaal</b> | Kit |
| <b>Asbesthoudend</b> | Nee |

| <b>Opmerkingen</b> | De bron betreft asbestvrije afdichtingskit tussen de aansluiting van het deurkozijn op de betonconstructie in het dierenverblijf van de apenrots. |

| <b>Aanbevelingen</b> | N.v.t. |

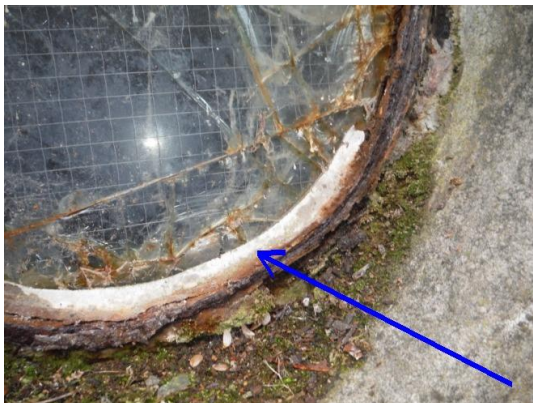
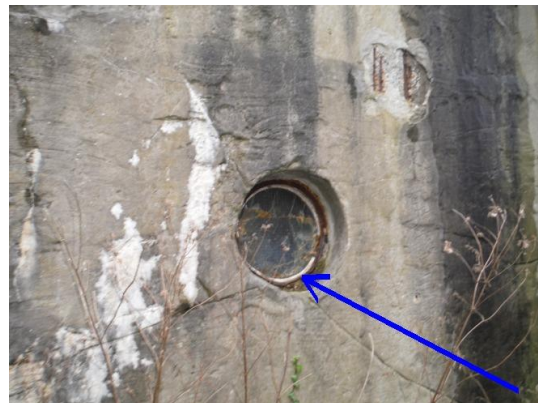
#### Bron 4: Stopverf

| <b>Soort materiaal</b> | Kit |
| <b>Asbesthoudend</b> | Nee |

| <b>Opmerkingen</b> | De bron betreft asbestvrije stopverf in de stalen kozijnen aan de buitengevels op meerdere verdiepingen van de apenrots. Het aluminium kozijn is voorzien van rubbers en niet verdachte siliconenkit. |

| <b>Aanbevelingen</b> | N.v.t. |

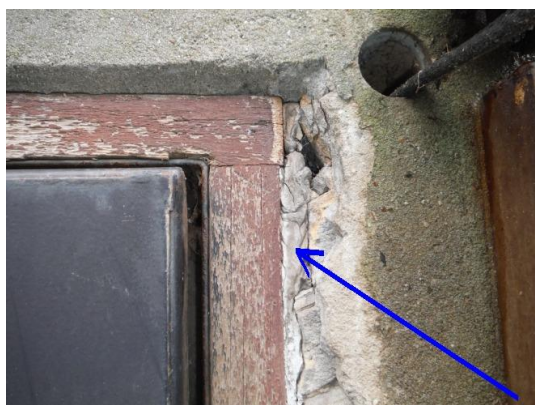
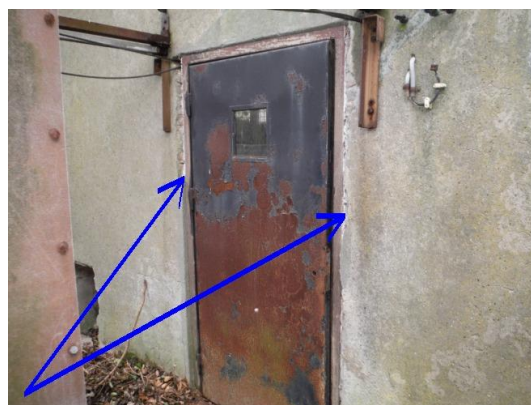
#### Bron 5: Afdichting

| Soort materiaal | Kit |
| Asbesthoudend | Nee |

| Opmerkingen | De bron betreft asbestvrije afdichtingskit rondom de deurkozijn in de betonnen/stenen omheining van de apenrots. |

| Aanbevelingen | N.v.t. |
