## Notitie

| <b>Kenmerk</b> | N003-1270291ESC-V01 |

## Beoordeling bodembedreigende activiteiten D5

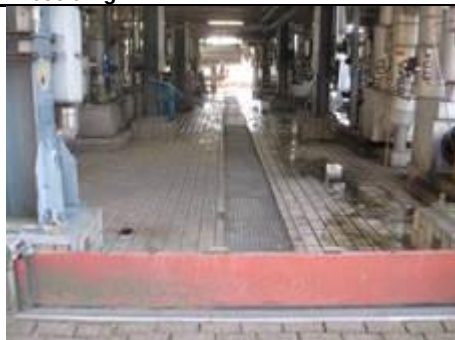
| Nr. | Beschrijving (stap 1 en 2) | Risicobeoordeling (stap 3 en 4) | Afbeelding | Conclusie en aanbeveling |
|---|---|---|---|---|
| 11 | <p><b>G32-OB1 Proces pharmaplant (buffertank gebouw 32)</b></p> <p>Het gesloten proces staat opgesteld in een ruime vloeistofkerende betonnen bak. De vloer en de opstaande randen zijn voorzien van keramische tegels. Alle installaties staan van de vloer af opgesteld. De vloer is schoon en verkeert in goede staat van onderhoud. De putten en goten in de betonnen bak zijn aangesloten op het bedrijfsriool stelsel. Het proces staat onder visueel toezicht van hiertoe bevoegd personeel.</p> <p>Tijdens de inspectie van de buffertank zijn geen gebreken geconstateerd.</p> <p>De buffertank in gebouw 32 is een niet in gebruik zijnde buffertank. Voor het project D5 zal deze bestaande tank in de procesroute voor de vloeistofaanmaaksectie voor melkzuurpoeder worden opgenomen met een bufferende functie.</p> | <p><b>NRB cvm</b></p> <ul style="list-style-type: none"> <li>Activiteit 4.1 Gesloten proces of bewerking, cvm II</li> </ul> <p><b>Voorzieningen</b></p> <ul style="list-style-type: none"> <li>Kerende voorziening</li> <li>aandacht voor pompen</li> <li>appendages en monsternamenpunten</li> </ul> <p><b>Maatregelen</b></p> <ul style="list-style-type: none"> <li>Onderhoudsprogramma</li> <li>Systeeminspectie</li> <li>Algemene zorg</li> </ul> | | <p><b>Conclusie</b></p> <ul style="list-style-type: none"> <li>Verwaarloosbaar bodemrisico</li> </ul> <p><b>Plan van aanpak</b></p> <ul style="list-style-type: none"> <li>Geen</li> </ul> |

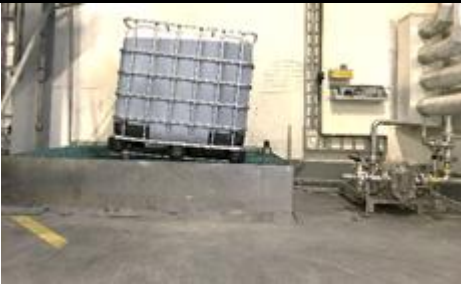
| Nr. | Beschrijving (stap 1 en 2) | Risicobeoordeling (stap 3 en 4) | Afbeelding | Conclusie en aanbeveling |
|---|---|---|---|---|
| 56 | <p><b>IBC losstation gebouw 27</b></p> <p>Ten behoeve van productie doeleinden worden verschillende stoffen in IBC's aangeleverd. Deze worden onder andere middels het IBC losstation in gebouw 27 ingetrokken in reactoren. De IBC's staan opgesteld op een lekbak. Middels en bovengrondse slang gekoppeld aan vast leidingwerk worden de stoffen verpompt.</p> <p>Voor het project D5 wordt dit IBC losstation ook gebruikt voor lossen van natriumlactaat grondstof. De afvoerleiding van het IBC losstation is gekoppeld aan bestaand leidingwerk om deze grondstof naar de droger D2 en droger D5 te transporteren</p> | <p><b>NRB cvm</b></p> <ul style="list-style-type: none"> <li>Activiteit 3.3.2 Op- en overslag viskeuze stoffen en vloeistoffen in emballage, cvm II</li> </ul> <p><b>Voorzieningen</b></p> <ul style="list-style-type: none"> <li>Lekbak</li> <li>Aandacht voor geschikte emballage</li> </ul> <p><b>Maatregelen</b></p> <ul style="list-style-type: none"> <li>Controle op volraken lekbak</li> <li>Visueel toezicht</li> </ul> | | <p><b>Conclusie</b></p> <ul style="list-style-type: none"> <li>Verwaarloosbaar bodemrisico</li> </ul> <p><b>Plan van aanpak</b></p> <ul style="list-style-type: none"> <li>Geen</li> </ul> |

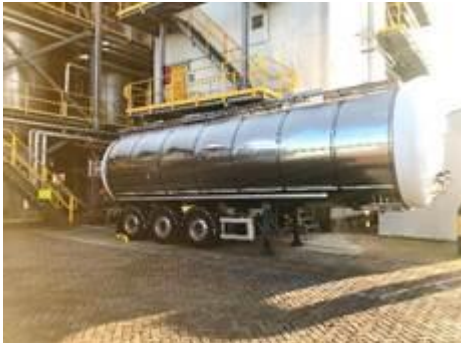
| Nr. | Beschrijving (stap 1 en 2) | Risicobeoordeling (stap 3 en 4) | Afbeelding | Conclusie en aanbeveling |
|---|---|---|---|---|
| 55 | <p><b>Z-0303 Losplaats VDU-SWIFT, azijnzuur en natriumlactaat</b></p> <p>Azijnzuur wordt aangeleverd middels vrachtwagens. Voor het lossen zijn werkvoorschriften opgesteld.</p> <p>De natriumlactaat wordt geleverd via ISO trucks met op de losplaats. Daarna gaat natriumlactaat grondstof via lospomp om de natriumlactaat grondstof te verpompen naar de droger.</p> <p>In het verleden werd er ook gelost t.b.v. de pilotplant Swift, deze staat momenteel uit.</p> <p>Ter plaatse van de losplaats is een vloeistofdichte vloer aanwezig in de vorm van stelconplaten welke is voorzien van dichtgekitte naden. De vloer is voorzien van een PBV-VVV verklaring. De vloer staat onder afschot naar een put welke is aangesloten op het bedrijfsrioolstelsel. De opstelplaats voor de bulkwagen bevindt op korte afstand van de vulpunten.</p> | <p><b>NRB cvm</b></p> <ul style="list-style-type: none"> <li>Activiteit 2.1.2 Onder belading en onderlossing, cvm III</li> </ul> <p><b>Voorzieningen</b></p> <ul style="list-style-type: none"> <li>Vloeistofdichte voorziening</li> <li>Gecontroleerde afvoer hemelwater</li> <li>Overvulbeveiliging op het te vullen object</li> </ul> <p><b>Maatregelen</b></p> <ul style="list-style-type: none"> <li>Periodieke inspectie en controle vloeistofdichte voorziening</li> <li>Los- laad instructie met aandacht voor positie aansluitpunten</li> <li>Algemene zorg</li> </ul> | | <p><b>Conclusie</b></p> <ul style="list-style-type: none"> <li>Verwaarloosbaar bodemrisico</li> </ul> <p><b>Plan van aanpak</b></p> <ul style="list-style-type: none"> <li>Geen</li> </ul> |
