## **Dr. Poelsoord**

Rapport: boom effect analyse slibverwijdering

## **Pius Floris Boomverzorging Bunde**

Datum: 15 augustus 2018

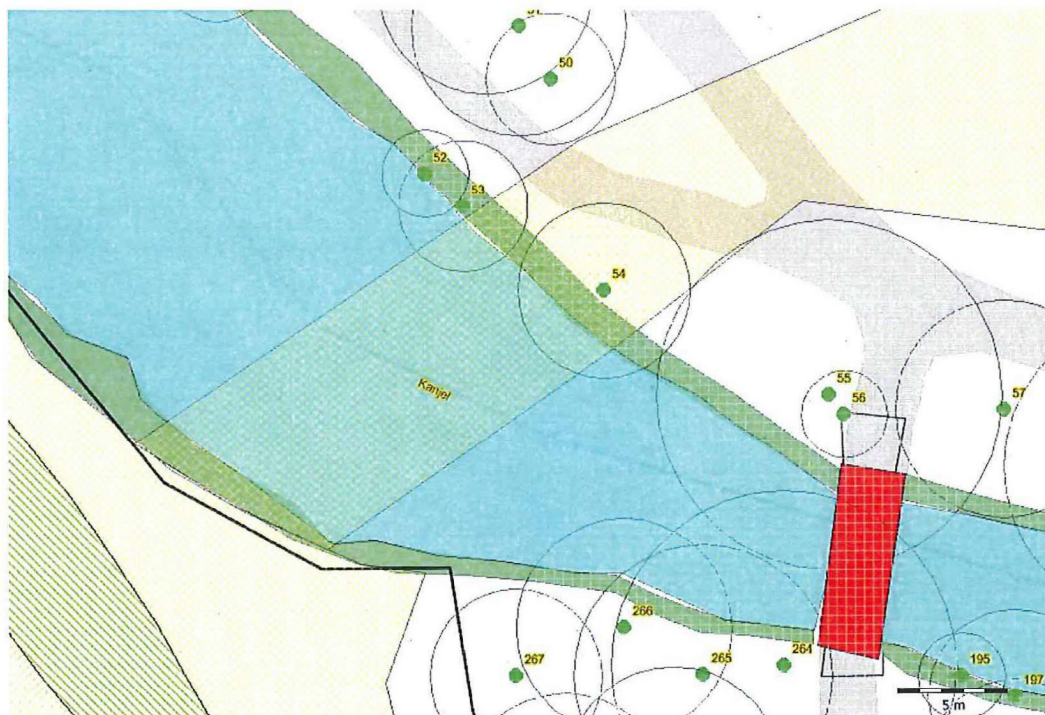
Figuur 3; Doorsteek in de zuidelijke vijver van Dr. Poelsoord.

De vijvers en watergangen op Dr. Poelsoord zijn moeilijk bereikbaar vanaf de openbare weg. Wij adviseren het werkterrein aan te leggen zoals weergegeven op de plattegrond in de bijlagen. Op enkele plekken dient een vijver of parkrand doorsneden te worden om de locatie te kunnen bereiken. Wij adviseren deze plekken te dempen met lokale grond uit de aan te leggen waterbuffer.

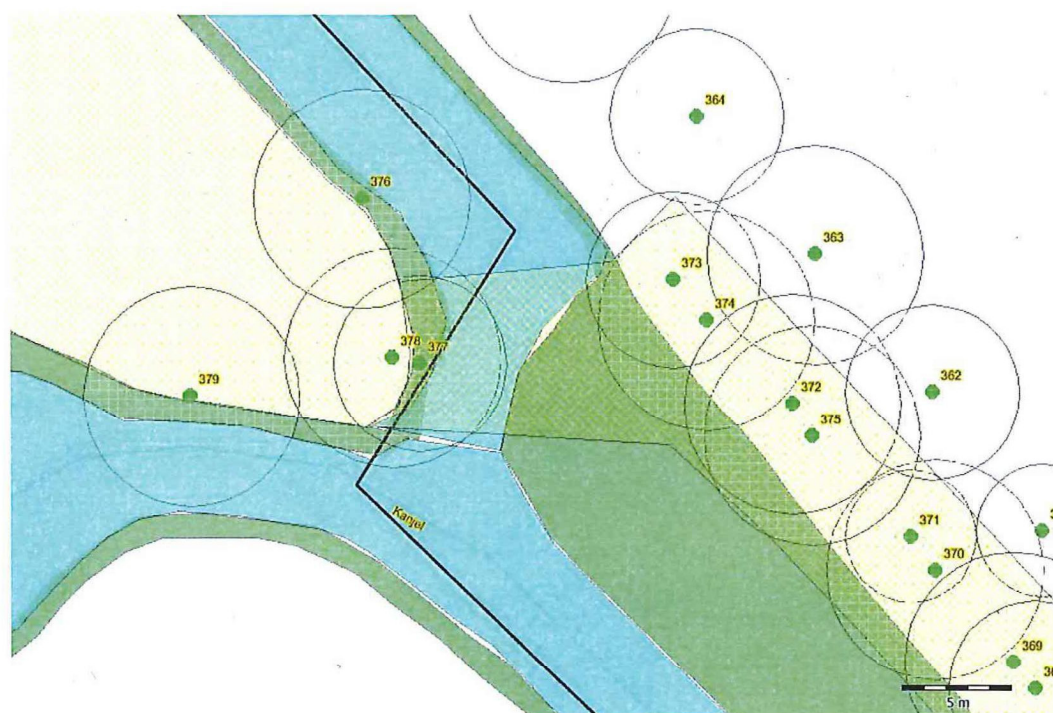
Figuur 4; Doorsteek in de watergang naar La Grande Suisse.

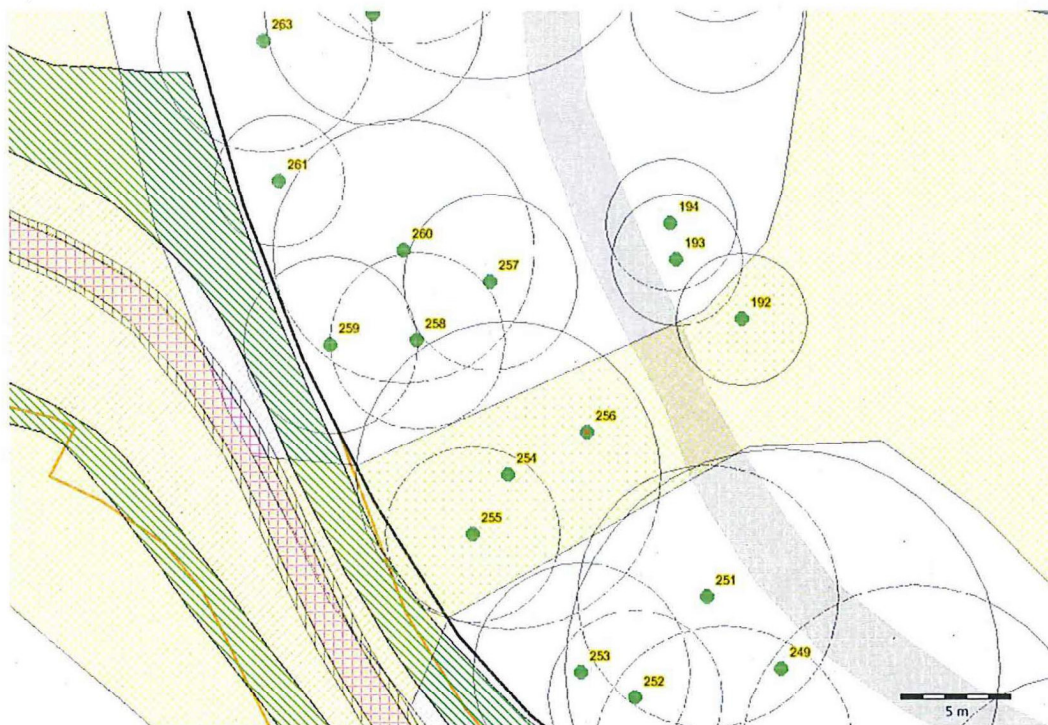
Afbeelding 5; Doorsteek door de randbeplanting om de oostelijke vijver te kunnen bereiken.

Op figuur 5 is de voorgestelde doorsteek door de randbeplanting naar de oostelijke vijver weergegeven. Hiervoor is het noodzakelijk de inferieure bomen met boomnummer 192, 254, 255 en 256 te verwijderen.

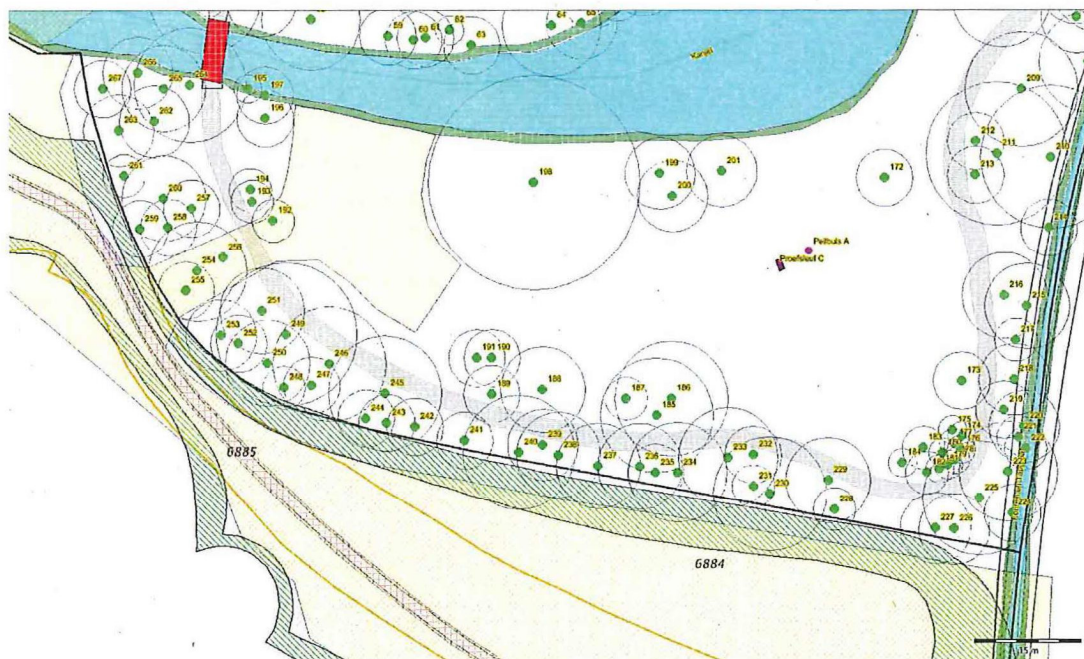
De insnijding van het talud naar de waterbuffer begint bij de meeste bomen aan de zuidzijde van de perceelgrens op circa 2 meter van het hart van de boom (figuur 6). Bij jonge bomen is dit voldoende maar bij de volwasbomen leidt dit tot ernstige schade aan de oppervlakkige wortels en eventueel stabiliteitwortels.

Figuur 6; ligging waterbuffer langs de zuidelijke park rand.

Doordat wortels aan de zuid tot zuidwestzijde worden beschadigd vergroot het risico dat de bomen instabiel worden. De heersende wind zal aan deze zijde de meeste druk op de bomen uitoefenen. Wij adviseren de insteek van de waterbuffer 2 meter verder van de bomen te leggen.

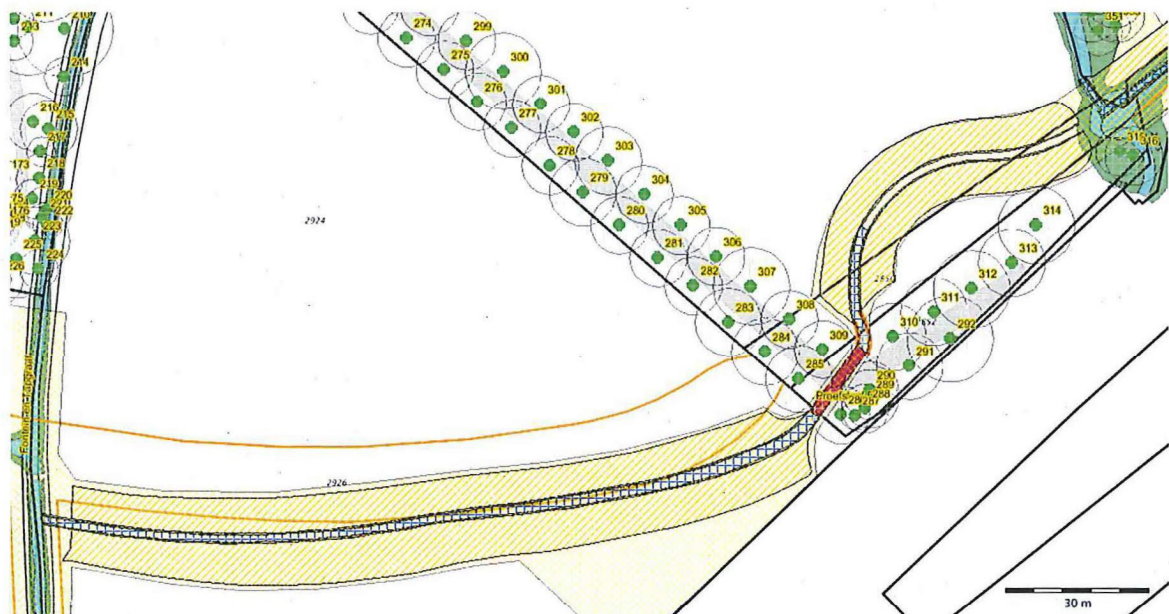
De doorsteek van de omgelegde Kanjel door de beukenlaan zal op de voorgestelde wijze leiden tot het vroegtijdige verval van de laan. De plantafstand van de bomen in de rij is circa 10 meter. De duiker met stapelmuur is 4 meter breed. Dit heeft tot gevolg dat de graafafstand tot het hart van de bomen 3 meter bedraagt. Hierdoor ontstaat ernstige schade aan gestel- en opnamewortels met een directe negatieve invloed op de kwaliteit, stabiliteit en levensverwachting van de oude beukenbomen. Ernstige wortelschade bij oude beuken leidt vaak tot een secundaire aantasting door de houtrotveroorzakende reuzenzwam (*Meripilus giganteus*) of de korsthoutskoolzwam (*Kretzschmaria deusta*). De reuzenzwam kan via wortelcontact bomen in laanverband besmetten. Indien een beukenboom aan de zuidzijde van de laan uitvalt is het risico van zonnebrand op de stam van belendende bomen groot. In figuur 7 is de aangepaste ligging van de duiker en de aangepaste Kanjelloop weergegeven.

Figuur 7; aangepaste doorsteek door de beukenlaan en aangepaste loop van de Kanjel.

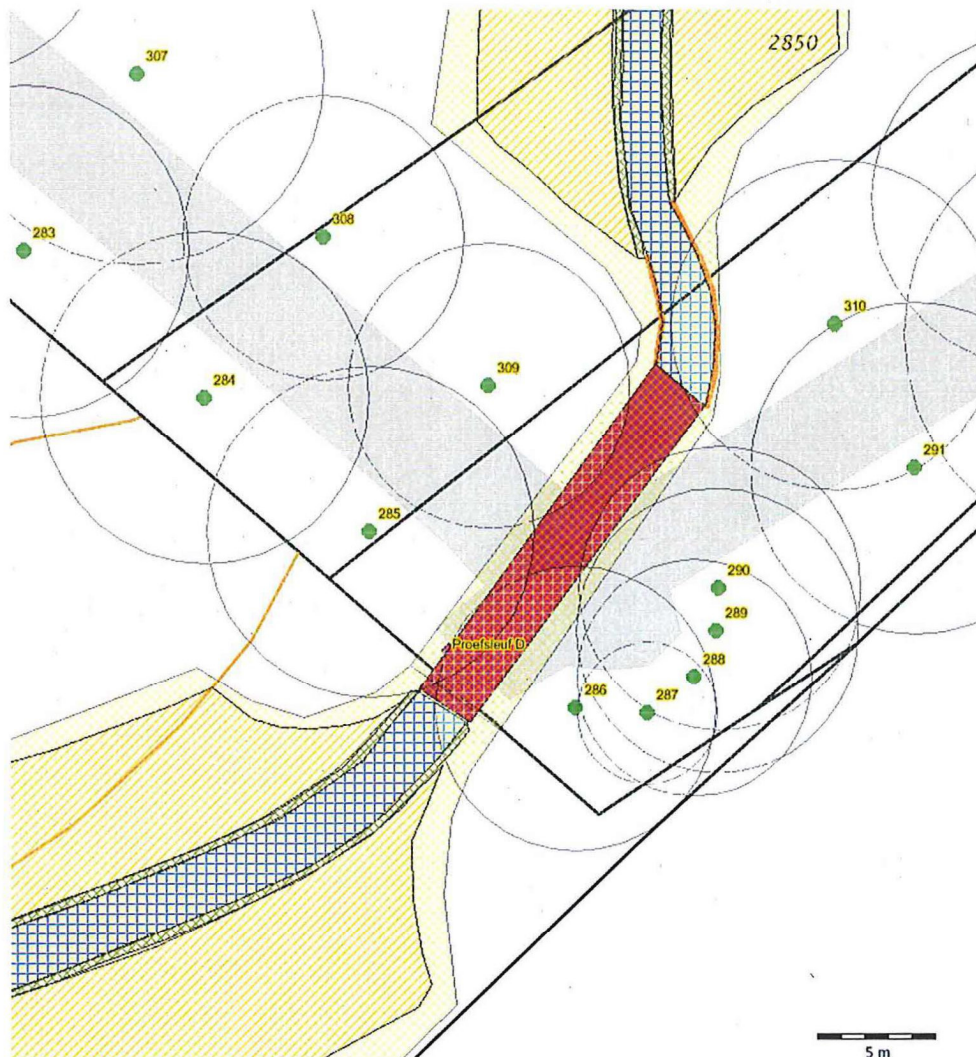
Figuur 8; Detail aangepaste doorsteek door de beukenlaan.

In figuur 8 is een detail van de doorsteek door de beukenlaan weergegeven. Om het risico van wortelschade bij de beuken zo klein mogelijk te houden wordt dichterbij de zomerlindes met boomnummer 286 tot en met 290 gegraven. Deze bomen hangen als gevolg van lichtconcurrentie met de beukenbomen richting de rijksweg A2. Doordat wortelschade door de omlegging bij deze bomen toeneemt adviseren wij de lindebomen te kandelabereren. Lindebomen kunnen in tegenstelling tot beuken beter tegen wortelkap en forse snoeimaatregelen. Geadviseerd wordt de doorwortelde ruimte buiten het werkterrein binnen de kroonprojectie van de beukenlaan met onverplaatsbare bouwhekken af te zetten.

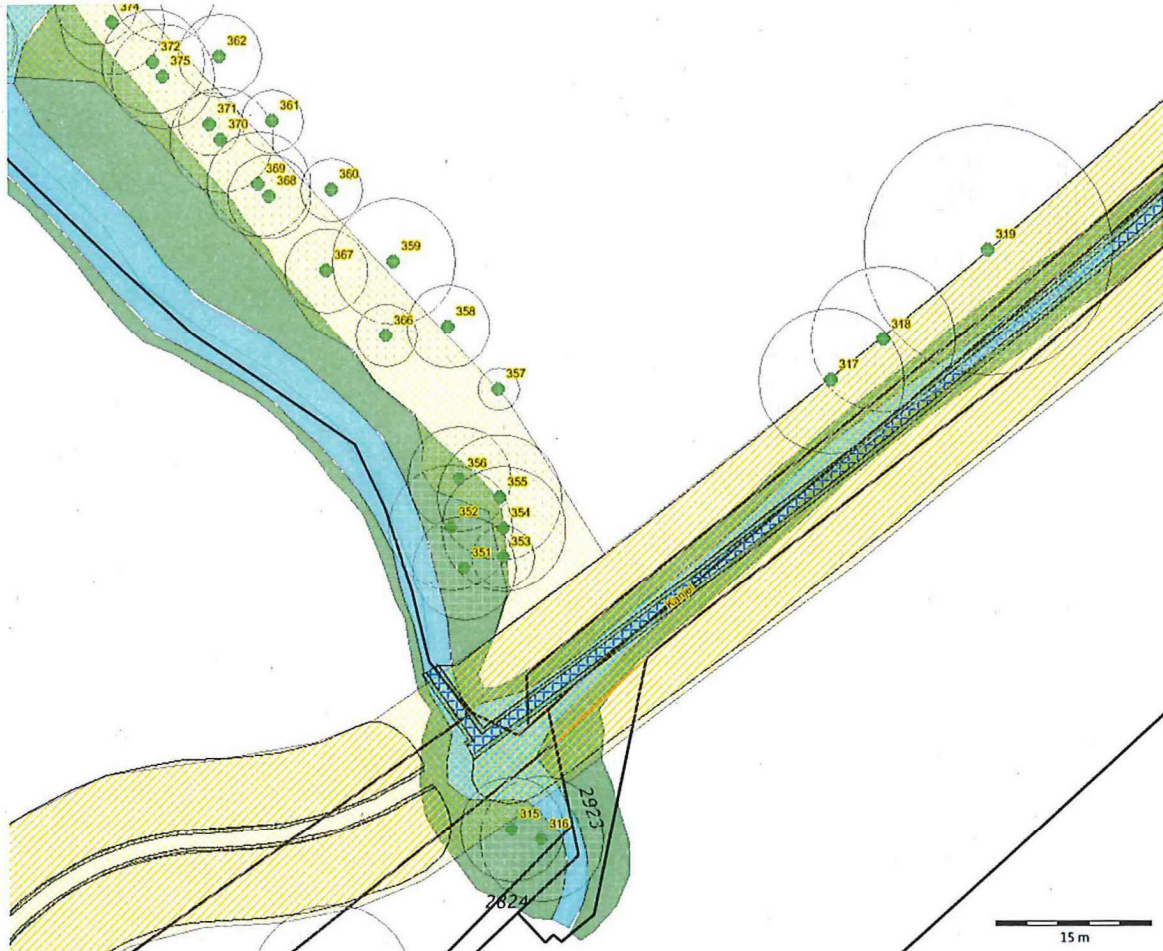
In het traject van de nieuwe Kanjel parallel aan de rijksweg A2 staan diverse bomen waarbij de kwaliteit, stabiliteit en levensverwachting op dit moment of als gevolg van de graafwerkzaamheden ernstig is verminderd of zal verminderen. Dit geldt met name voor de boomgroepen in het moerasdeel bij de onderdoorgang van de rijksweg A2 (boomnummer 315, 316, 351, 352, 353, 354, 355 en 356). Door de zeer beperkte ondergrondse groeiplaats kunnen de bomen onvoldoende voorzien in hun behoefte naar meststoffen en stabiliteit. De bomen (vooral beuken) zijn hierdoor geheel of gedeeltelijk afgestorven of al omgevallen.

Figuur 9; bomen nabij de onderdoorgang van de Kanjel onder de rijksweg A2

wortelschade ontstaan. Wij adviseren de bomen te verwijderen. Het betreft de bomen met boomnummer 317, 318 en 319. In figuur 9 zijn de bomen weergegeven.

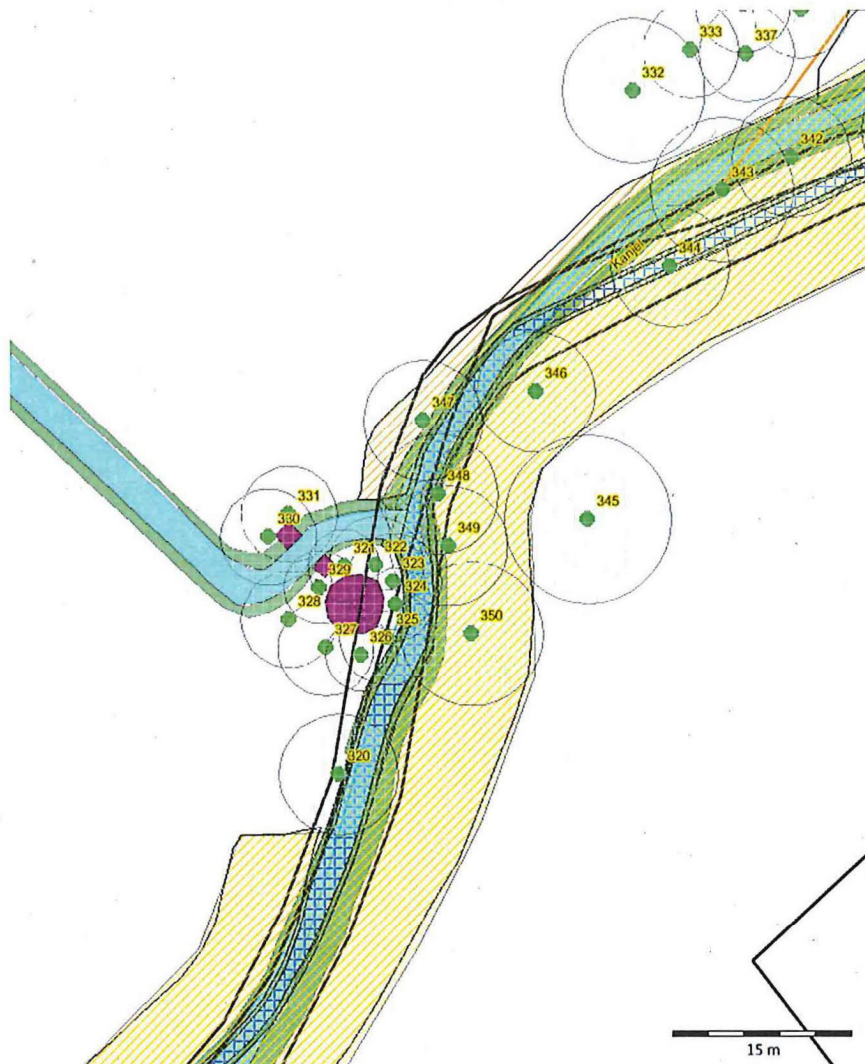
Figuur 10; aanpassing nieuwe Kanjel aan historische elementen.

Wij adviseren de oude loop van de Kanjel aan te houden en de waterbuffering licht aan te passen. Hierbij dient de oorspronkelijke oever aan de westzijde te worden ontzien. In figuur 10 is deze aanpassing weergegeven.

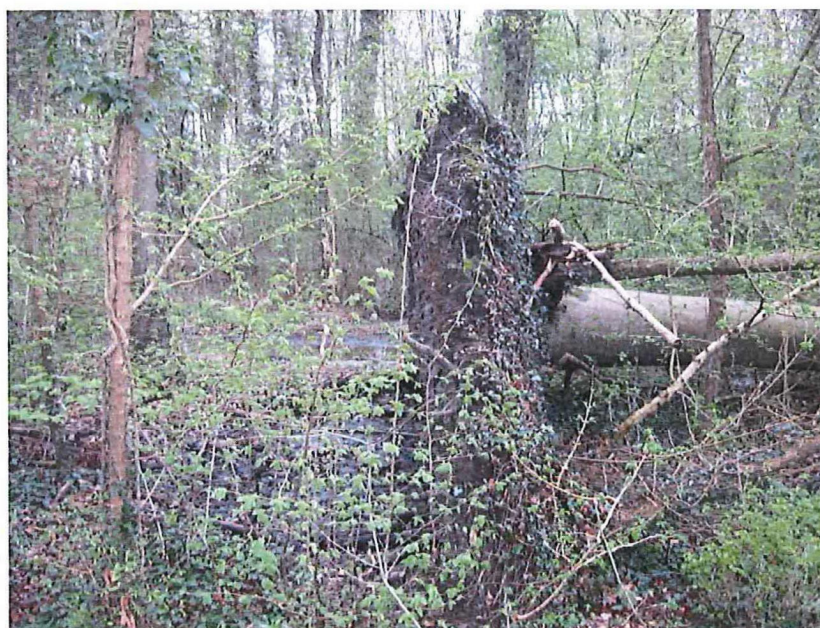
De bodem nabij de onderdoorgang onder de rijksweg A2 en langs het historische Kanjel traject tot aan het eerste inmiddels vervallen bruggetje van Dr. Poelsoord is zeer nat met een dikke sliblaag. Hier is een moeraszone ontstaan. De omgevallen beuk met boomnummer 356 met een leeftijd van circa 80 jaar heeft een wortelplaat van 30-40 cm dikte (figuur 18). Door zuurstofgebrek in de ondergrond is diepe wortelvorming onmogelijk. De natte bodem geeft daarnaast onvoldoende stabiliteit om bomen van bepaalde omvang overeind te houden.

Figuur 18; omgevallen beuk in de moeraszone met een wortelplaatdikte van 30-40 cm.
