RESTAURATIEPLAN

BIEUWKETIL over de WARFFUMERMAAR

Bij Onderdendamsterweg 5 te Warffum

D.d. 07.05.2020

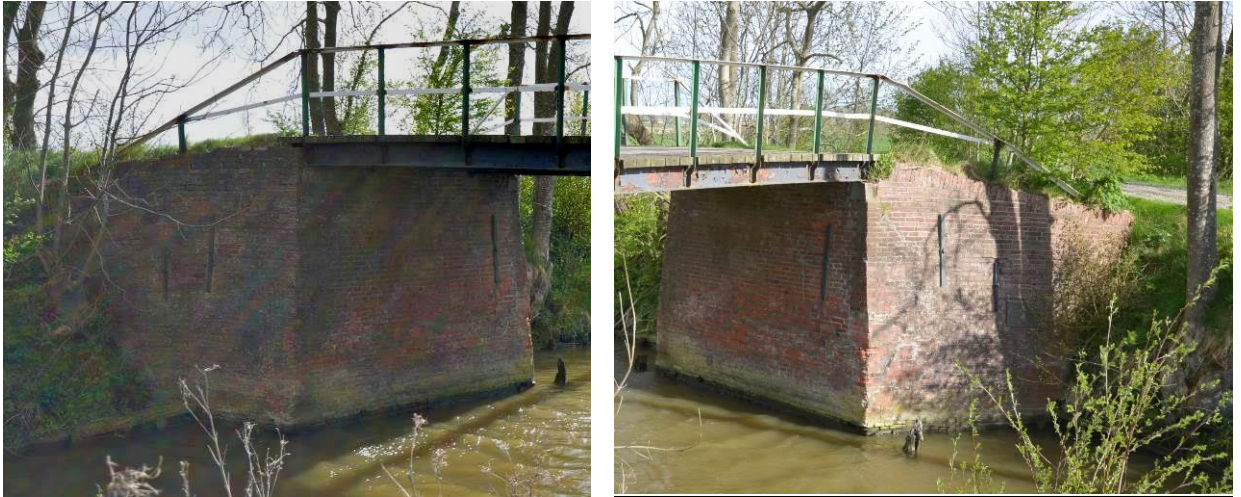
Brughoofd noordoost

Het noordoostelijk brughoofd dateert uit 1855 en staat vermoedelijk op een fundering van dennen houten palen met kespes en een houten vloer 50mm dik waarop het metselwerk staat. Het metselwerk aan de waterzijde staat op een watersloof die op ingeslagen damplanken rust. Het metselwerk is een rode harde klinker die is opgemetseld met trasmortel. In het brughoofd zijn meerdere verankeringen geplaatst waarvan vermoed wordt dat deze niet meer functioneren. Het brughoofd heeft een hoge cultuurhistorische waarde.

Het brughoofd vertoont geen verzakkingen, men kan aannemen dat de funderingsconstructie op orde is. Het metsel- en voegwerk is in matige staat. Het metselwerk bolt en op de waterlijn is deze deels verdwenen. De verankeringen hebben waarschijnlijk hun functie verloren en moeten worden vervangen.

- i. Het zeer tijdelijk verlagen van het waterpeil middels een constructie met damwanden en een pomp voor herstel metselwerk.
- ii. Het herstellen van het metselwerk ca. 12 m².

- iii. Het herstellen van het voegwerk ca. 24 m²
- iv. Het verwijderen van de verharding en grond tussen de keerwanden van het brughoofd
- v. Het vervangen van de verankeringen voor thermische verzinkte verankeringen. De in het zicht zijnde verankeringen (schieter met veer) hergebruiken

- vi. Het leveren en aanbrengen van verankeringen 3 stuks van keermuur naar keermuur voor thermisch verzinkt. De in het zicht zijnde verankeringen (schieter met veer) naar gelijk model als bestaand.

- vii. De achterzijden van het metselwerk schoonmaken en geheel vertinnen
- viii. Het vertinde metselwerk voorzien van een waterdichte laag spuitbitumen tot waterpeil

- ix. Het aanvullen van het grondpakket met Ardex zand in een hoek van 45 graden vanaf de voet van het metselwerk.
- x. Het aanbrengen van de terreinverharding gebroken beton met puingranulaat en brekerzand als onderlaag.

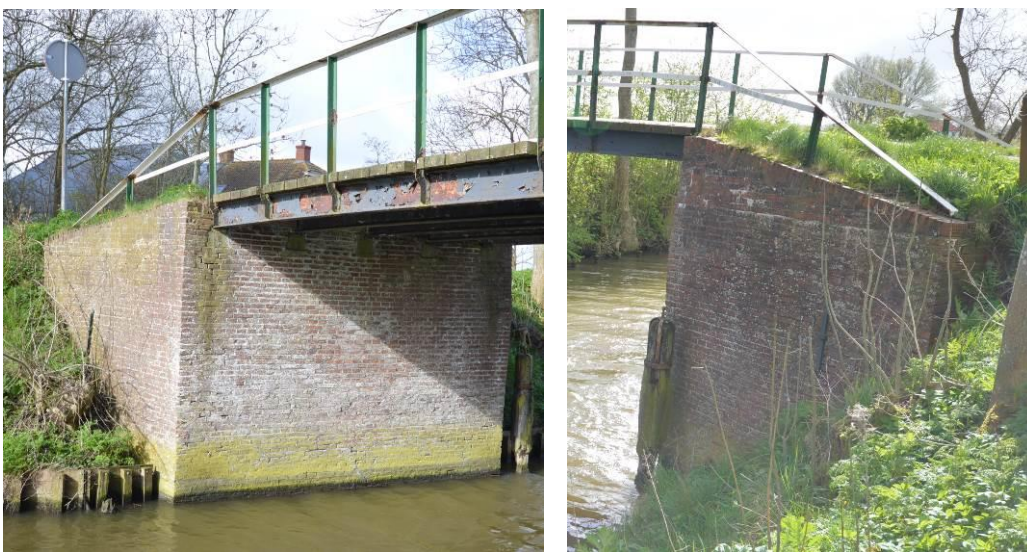
Brughoofd zuidwest

Het zuidwestelijk brughoofd dateert uit 1871 en is voorzien van een ander opbouw dan het noordoostelijke brughoofd. In 1871 is deze opnieuw opgemetseld omdat besloten is de doorgang

met 1 meter te verbreden. De funderingsvoet is dieper aangelegd dan het noordoostelijk landhoofd en aan de voet heeft het metselwerk een vertanding naar buiten. Vermoedelijk staat deze nog wel op de fundering van het oorspronkelijke landhoofd uit 1855.

In het brughoofd zijn meerdere verankeringen geplaatst waarvan vermoed wordt dat deze niet meer functioneren.

Het brughoofd vertoont geen verzakkingen, men kan aannemen dat de funderingsconstructie op orde is. Het metsel- en voegwerk is in matige staat. Het metselwerk bolt en op de waterlijn is deze deel verdwenen. De verankeringen hebben waarschijnlijk hun functie verloren en moeten worden vervangen.

- xi. Het zeer tijdelijk verlagen van het waterpeil middels een constructie met damwanden en een pomp voor herstel metselwerk.
- xii. Het herstellen van het metselwerk ca. 8 m².

- xiii. Het herstellen van het voegwerk ca. 16 m².
- xiv. Het verwijderen van de verharding (asfalt) en grond tussen de keerwanden van het brughoofd
- xv. Het vervangen van de bestaande verankeringen voor thermische verzinkte verankeringen. De in het zicht zijnde verankeringen (schieter met veer) hergebruiken

- xvi. Het leveren en aanbrengen van verankeringen 3 stuks van keermuur naar keermuur voor thermisch verzinkt. De in het zicht zijnde verankeringen (schieter met veer) naar gelijk model als bestaand.

- xvii. De achterzijden van het metselwerk schoonmaken en geheel vertinnen
- xviii. Het vertinde metselwerk voorzien van een waterdichte laag spuitbitumen tot waterpeil

- xix. Het aanvullen van het grondpakket met Ardex zand in een hoek van 45 graden vanaf de voet van het metselwerk.
- xx. Het aanbrengen van de terreinverharding gebroken beton met puingranulaat en brekerzand als onderlaag.

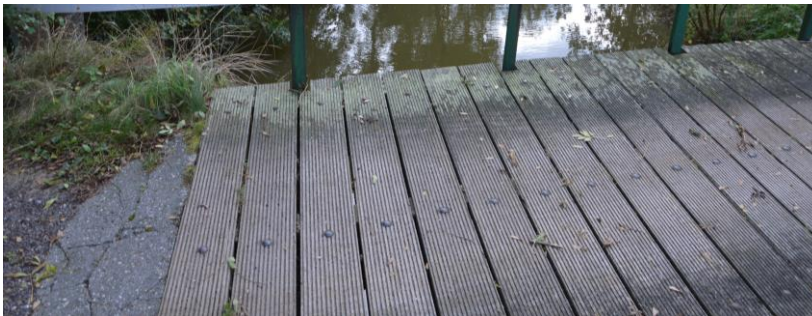
Brugdek

Het brugdek is gemaakt van geprofileerde houten delen Azobe met een dikte van 80mm en een breedte van 200mm. Oorspronkelijk heeft hier een dekconstructie op gelegen van een 2 lagen met een onderdek en een bovendeck van beide 50mm dik. Het brugdek heeft geen cultuurhistorische waarde.

Het brugdek bestaat uit azobe houten delen. De dekdelen zijn nog in goede staat echter niet passend voor een monumentale brug.

- xxi. Demonteren en opslaan voor hergebruik elders van de bestaande houten dekdelen.
- xxii. Het leveren en aanbrengen van onderdekdelen Bilinga duurzaamheidsklasse 1 50x350mm breedte 4000mm. Neopreen leggen tussen dekdelen en stalen ligger.
- xxiii. Het leveren en aanbrengen van bovendekdelen Bilinga duurzaamheidsklasse 1 50x350mm breedte 3650mm dik²
- xxiv. Bevestigingsmiddelen (kikkers) ontroesten (stralen volgens reinheidsgraad Sa 2,5), ontvetten, gronden met 2 lagen epoxy amerlock 400 en vervolgens afwerken met 2 lagen amershield. Een totale laagdikte van 250 mu wordt vereist. Kleuren als bestaand. Te rekenen op 50 % vervangen. En 100% nieuwe bouten met moer.

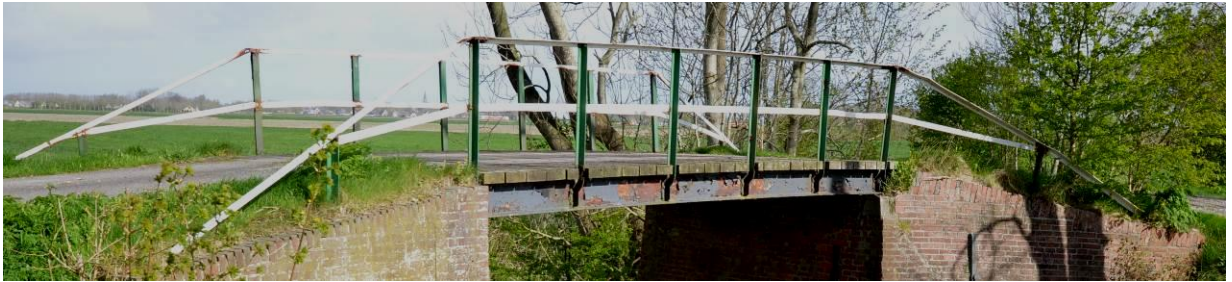
Leuning

De brugleuning bestaat uit leuningstijlen van T-profielen die met bouten zijn bevestigd aan de buitenste INP ligger van de brug. De bovenregel is een getrokken L-ijzer. Tussen de leuningstijlen middenleuning geplaatst van een platstalen strip. De verbindingen tussen leuningstijlen bovenregel en middenleuning zijn geklonken. De verbinding tussen brugligger en leuningstijl is gebout. Het brugleuning heeft een hoge cultuurhistorische waarde.

De leuning is gemaakt van T-profielen (70x70x8) die met bouten zijn bevestigd aan de buitenste INP ligger van de brug. De bovenregel is een getrokken L-ijzer (80x40x4). Tussen de leuningstijlen middenleuning geplaatst van een platstalen strip (55x8). Het geheel demonteren en herstellen in een geconditioneerde ruimte.

- xxv. Het ontroesten van de benoemde onderdelen (stralen volgens reinheidsgraad Sa 2,5), ontvetten, gronden met 2 lagen epoxy amerlock 400 en vervolgens afwerken met 2 lagen amershield. Een totale laagdikte van 250 mu wordt vereist. Kleuren als bestaand.
- xxvi. Voor herstel van de stalen onderdelen een stelpost opnemen van € 2.500,-

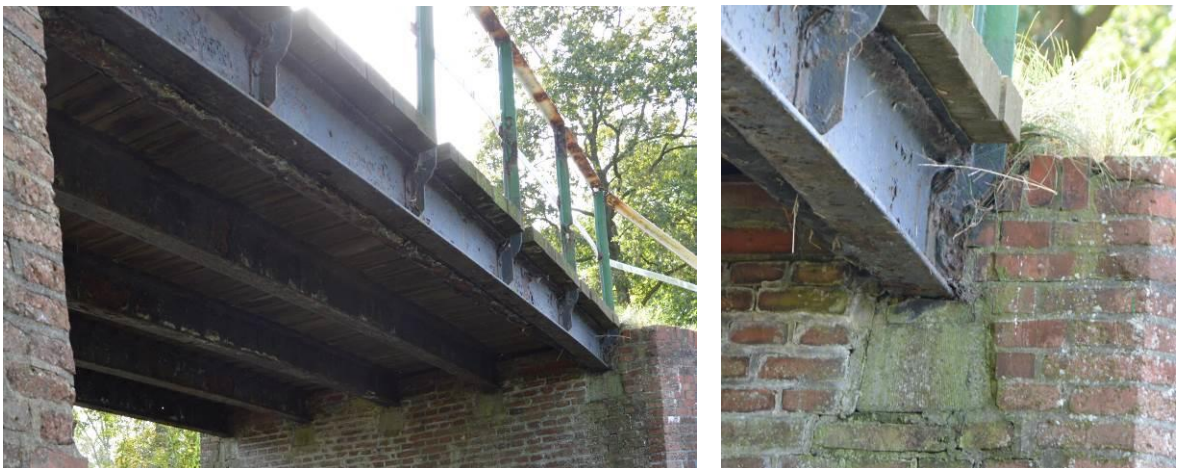
Stalen brugliggers met natuurstenen draagstukken

Het brugdek wordt gedragen door 5 INP 260 stalen liggers welke zijn opgelegd op natuurstenen draagstukken welke zijn ingemetseld in het metselwerk brughoofd. Tussen brugdek en stalen liggers is een laag bitumen geplaatst. Het stalen liggers met draagstukken hebben een hoge cultuurhistorische waarde.

De 5 bestaande liggers vertonen enige corrosie en de bestaande conservering is van matige kwaliteit. Ter plaatse van de opleggingen is het staal vermoedelijk ernstig aangetast.

De natuurstenen draagstukken lijken in goede staat. Wel worden aangenomen dat na demontage van de stalen liggers enkele gebreken als breuk zichtbaar worden.

- xxvii. De 5 stalen INP profielen demonteren en naar een geconditioneerde ruimte brengen.
- xxviii. Het ontroesten van de liggers (stralen volgens reinheidsgraad Sa 2,5), ontvetten, gronden met 2 lagen epoxy amerlock 400 en vervolgens afwerken met 2 lagen amershield. Een totale laagdikte van 250 mu wordt vereist. Kleuren als bestaand.
- xxix. Voor herstel van de stalen onderdelen een stelpost opnemen van € 2.500,-

- xxx. Het aanbrengen van de modificatie conform opgave constructeur.

- xxxi. Voor herstel van het natuursteen een stelpost opnemen van € 1.000,-

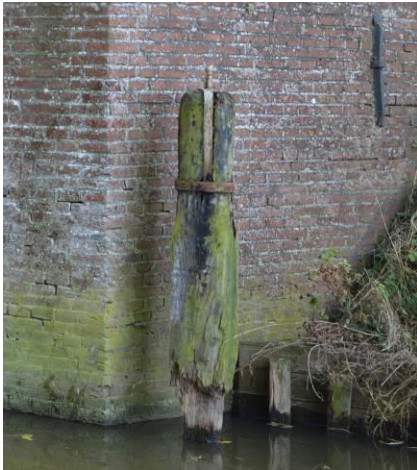
Schamppalen met kruisbeugels en haalpen

Van oorsprong hebben op alle 4 de hoeken een schamppaal gestaan ter bescherming van het metselwerk brughoofd tegen aanvaringen door boten. Momenteel is 1 hiervan nog aanwezig. De schamppaal is aan de bovenzijde voorzien van kruisbeugels met een haalpen. De schamppaal met kruisbeugels en haalpen heeft een hoge cultuurhistorische waarde.

Van de 4 schamppalen is slechts is nog een aanwezig. Deze is ook in slechte staat.

- xxxii. Demonteren van de kruisbeugels met haalpen
xxxiii. Het verwijderen en afvoeren van 1 schamppaal en 3 schamppaalresten.
xxxiv. Het bijmaken van 3 stel kruisbeugels met haalpen conform bestaand model.
xxxv. Het leveren en aanbrengen van 4 schamppalen Bilinga afmeting 280x280 met een lengte van 7000mm. De kop afgewerkt volgens tekening zodat de kruisbeugels met haalpen kunnen worden geplaatst.
xxxvi. Het ontroesten van kruisbeugels en haalpen (4 stel) (stralen volgens reinheidsgraad Sa 2,5), ontvetten, gronden met 2 lagen epoxy amerlock 400 en vervolgens afwerken met 2 lagen amershield. Een totale laagdikte van 250 mu wordt vereist. Kleuren als bestaand.
xxxvii. Het schilderen van de kop van de schamppaal wit.

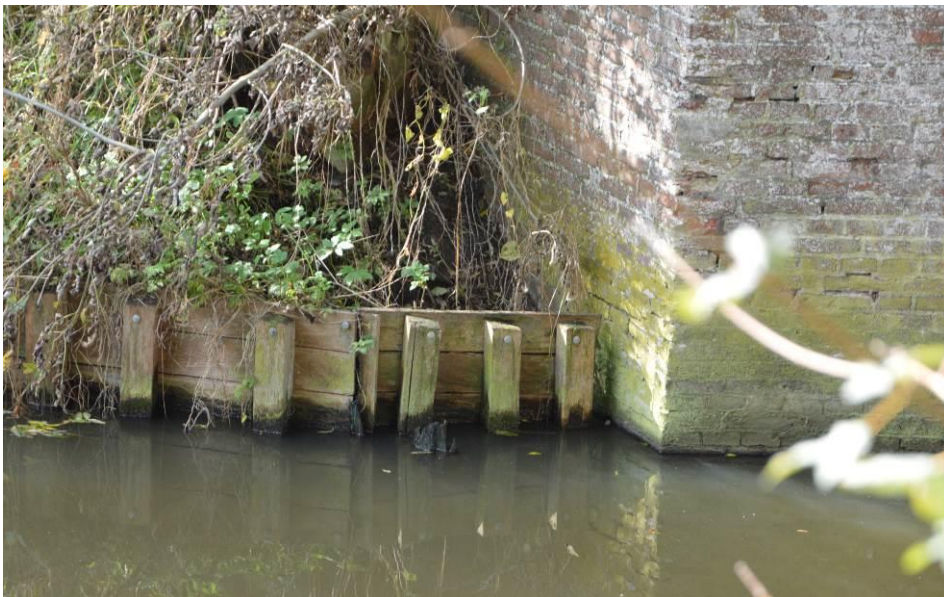
Beschoeiing

Aan de 4 zijden van de brug is een paalschot beschoeiing geplaatst. Om de onderhoudswerkzaamheden goed uit te kunnen voeren worden deze aan de 4 zijden vervangen over een lengte van 4m¹.

Omdat de bestaande beschoeiing moet worden verwijderd om het metselwerk goed te kunnen herstellen de zijden over een lengte vervangen van 4000mm.

- xxxviii. Het vervangen van de bestaande beschoeiing paal schot volgens bestaande detaillering.
