Fotorapportage

Betreffend: Bergdierenrots Diergaarde Blijdorp

Werknr:	596
Projectnaam:	Bergdierenrots
Projectplaats:	Diergaarde Blijdorp Rotterdam
Datum:	29-01-2019

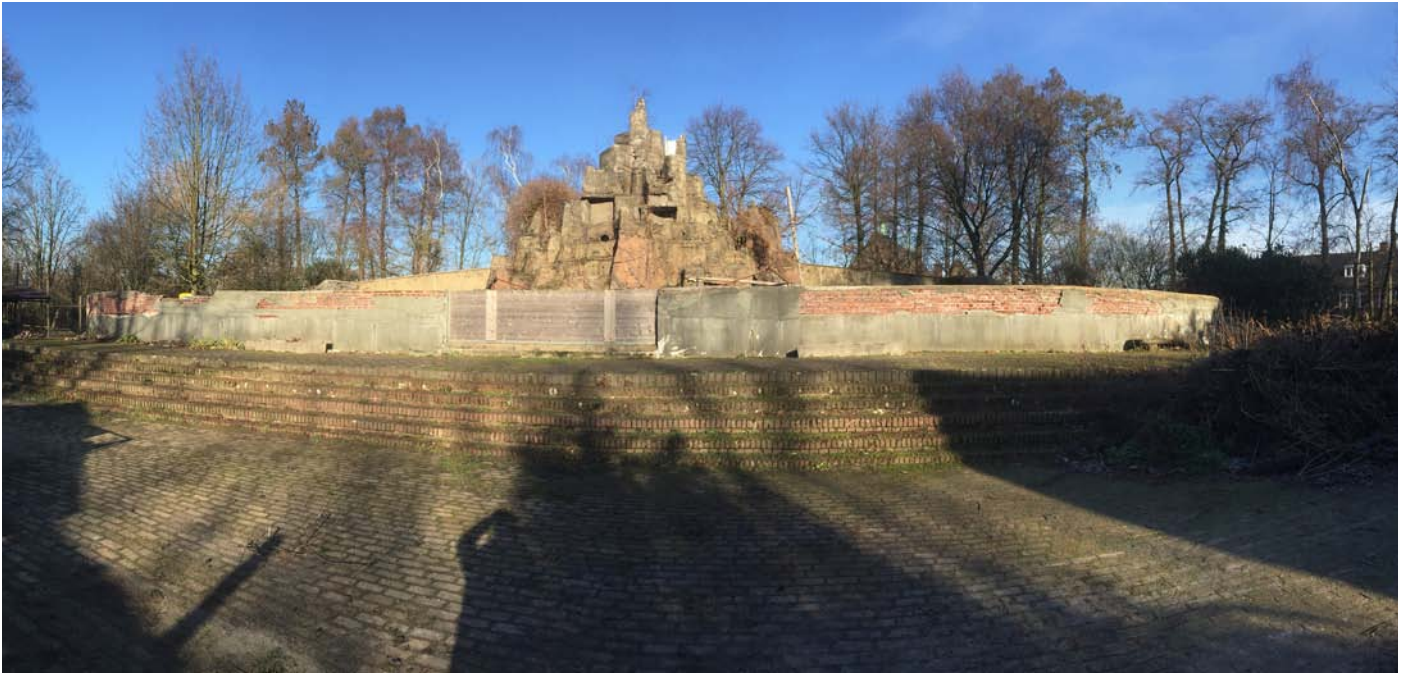
nr: 1
toelichting: Overzicht
plaats: Vooraanzicht keerwand en rots

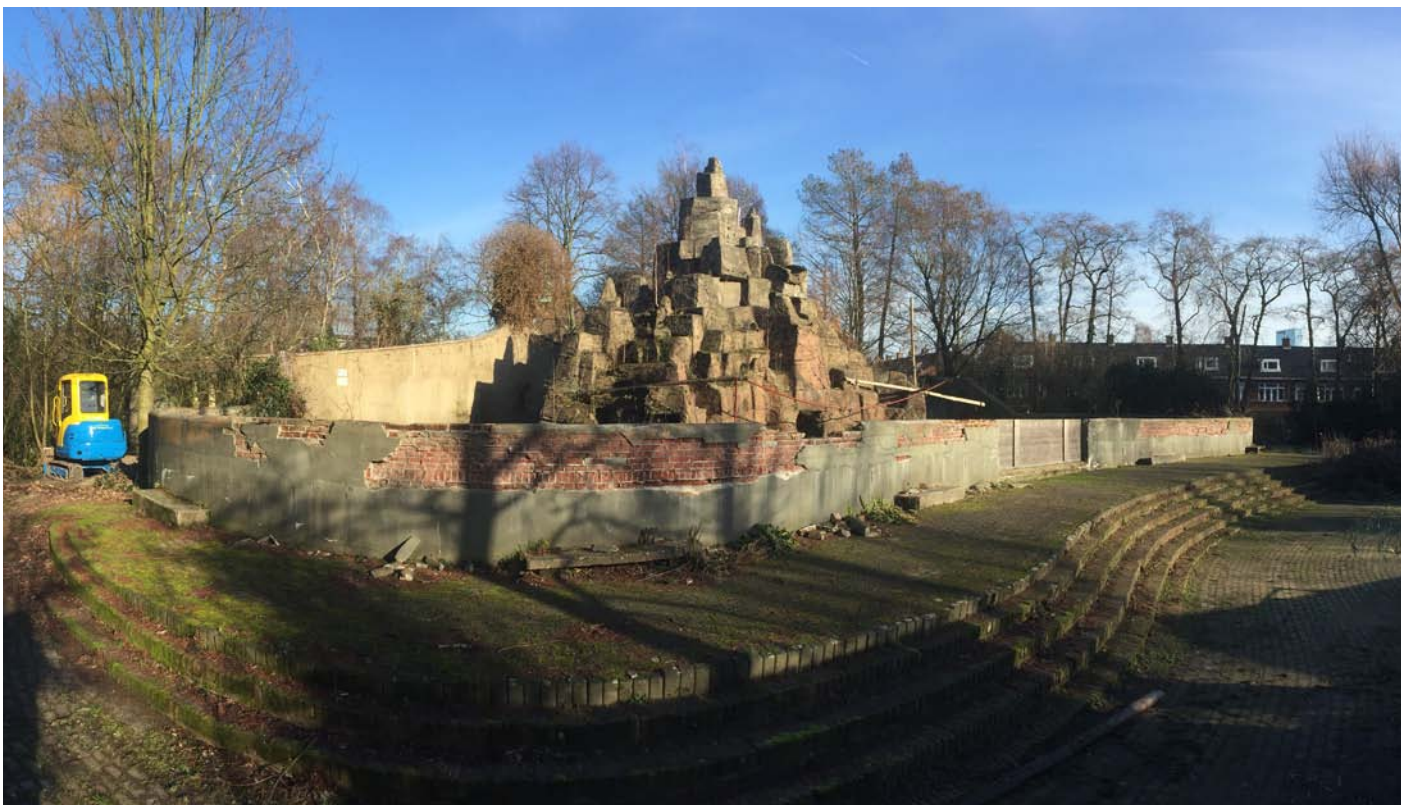
nr: 2
toelichting: Overzicht
plaats: Zijaanzicht keerwand en rots

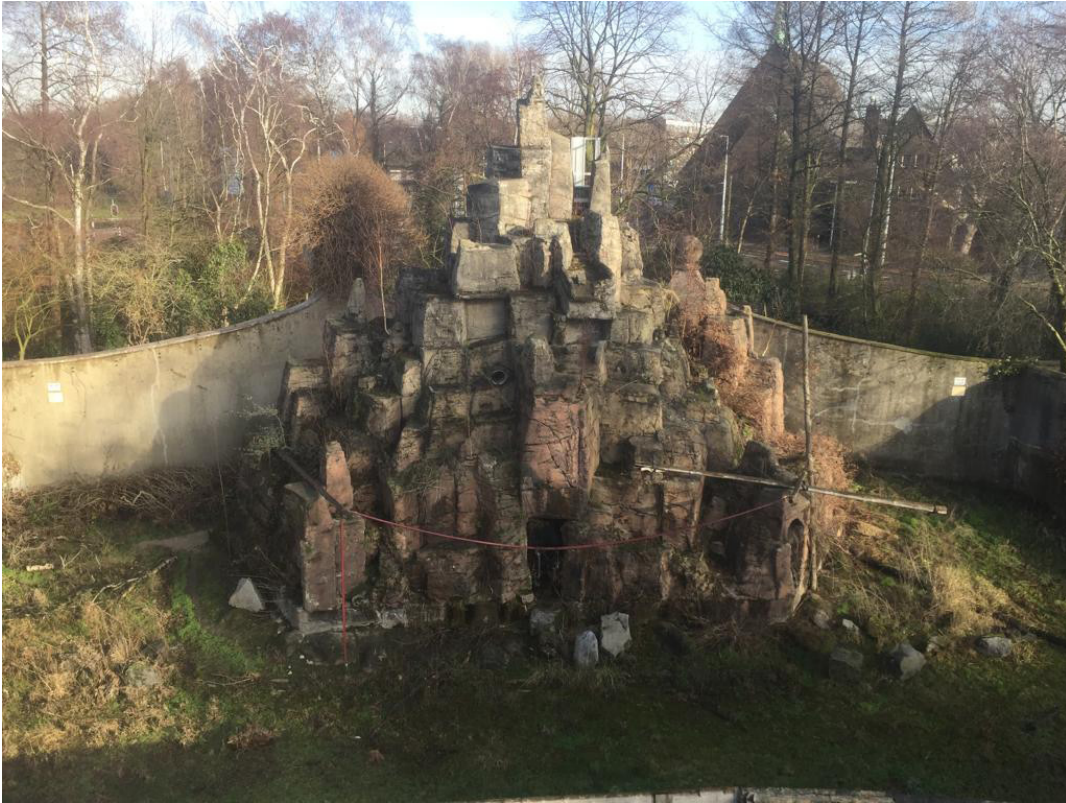
nr: 3
toelichting: Overzicht
plaats: Rots en achterwand

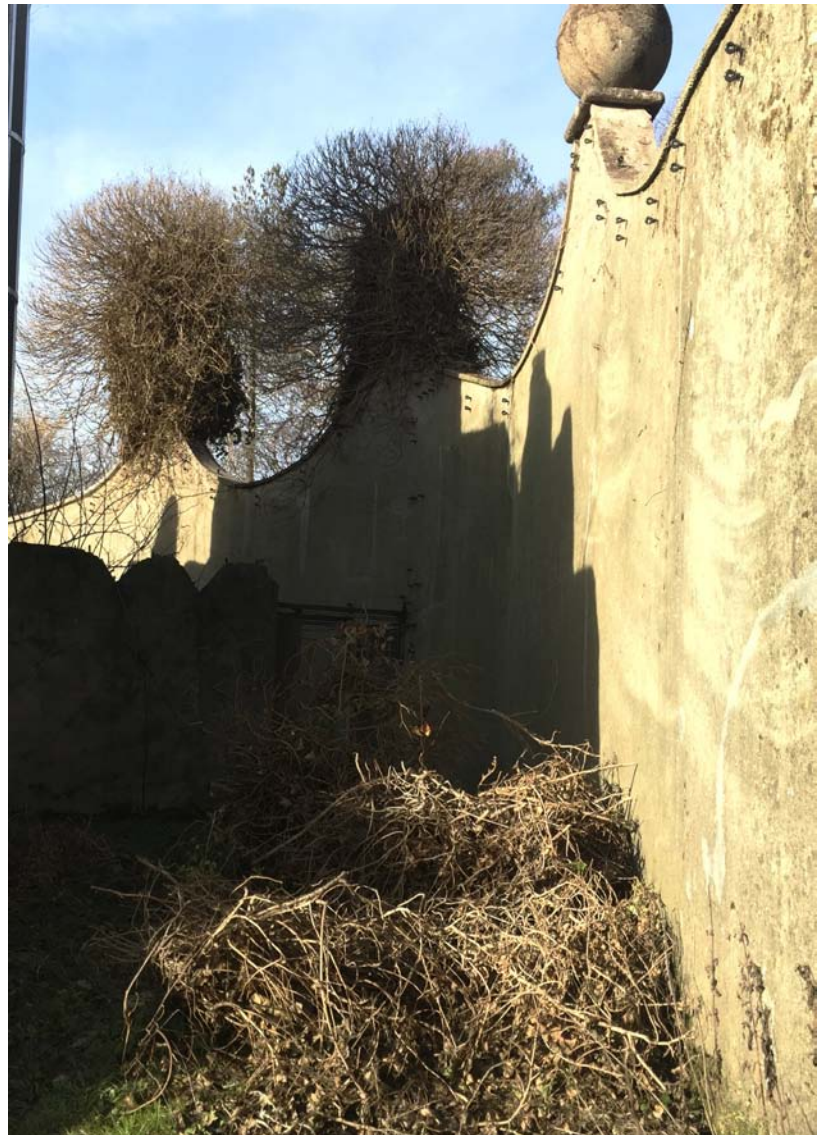
nr: 4
toelichting: Overzicht
plaats: Voorzijde achterwand

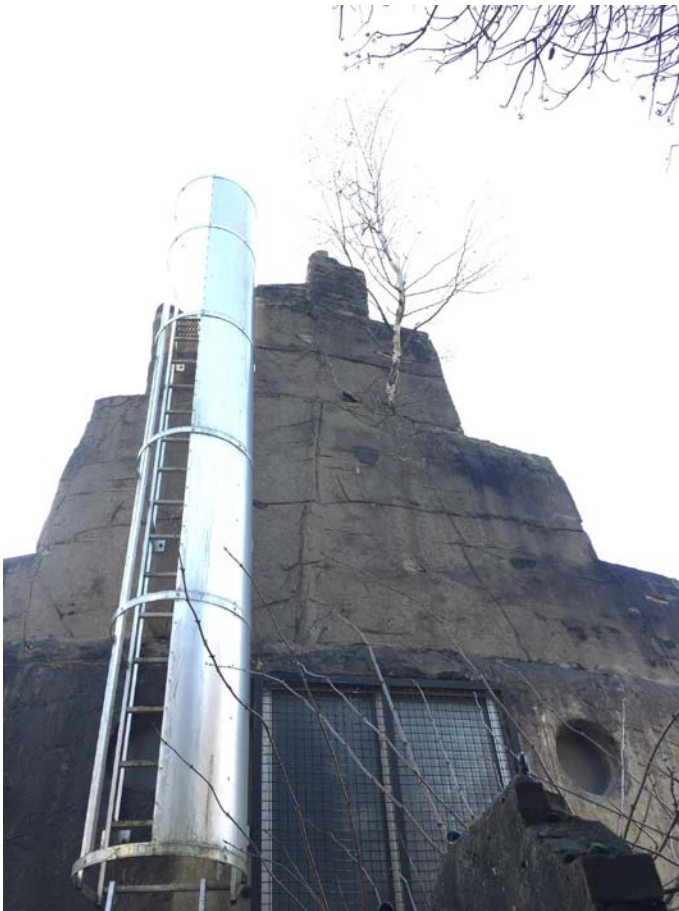
nr: 5
toelichting: Overzicht
plaats: Rots achterzijde

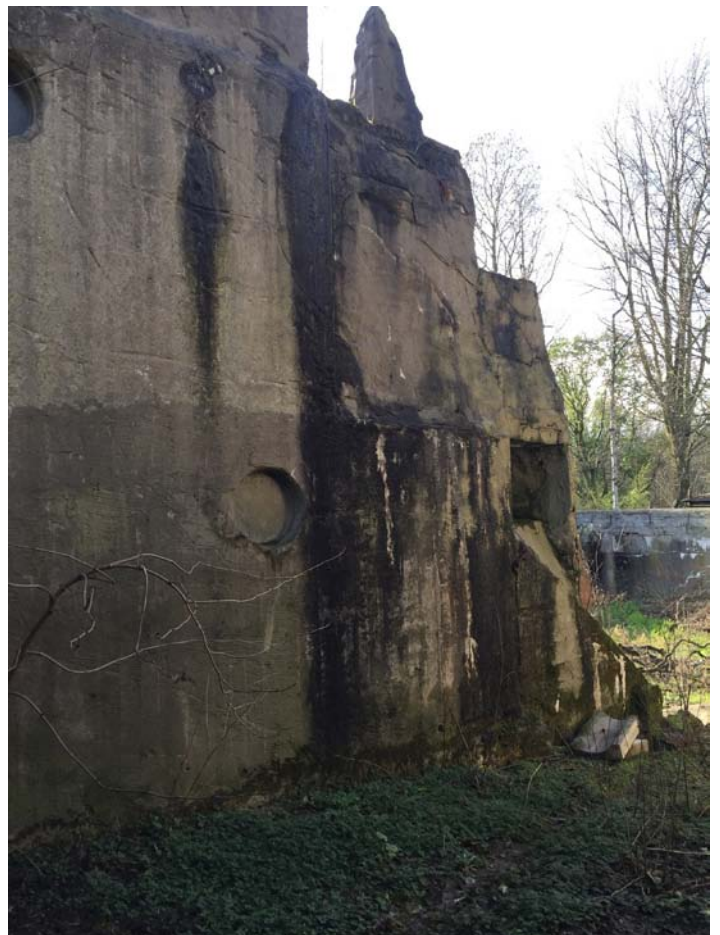
nr: 6
toelichting: Overzicht
plaats: Rots achterzijde

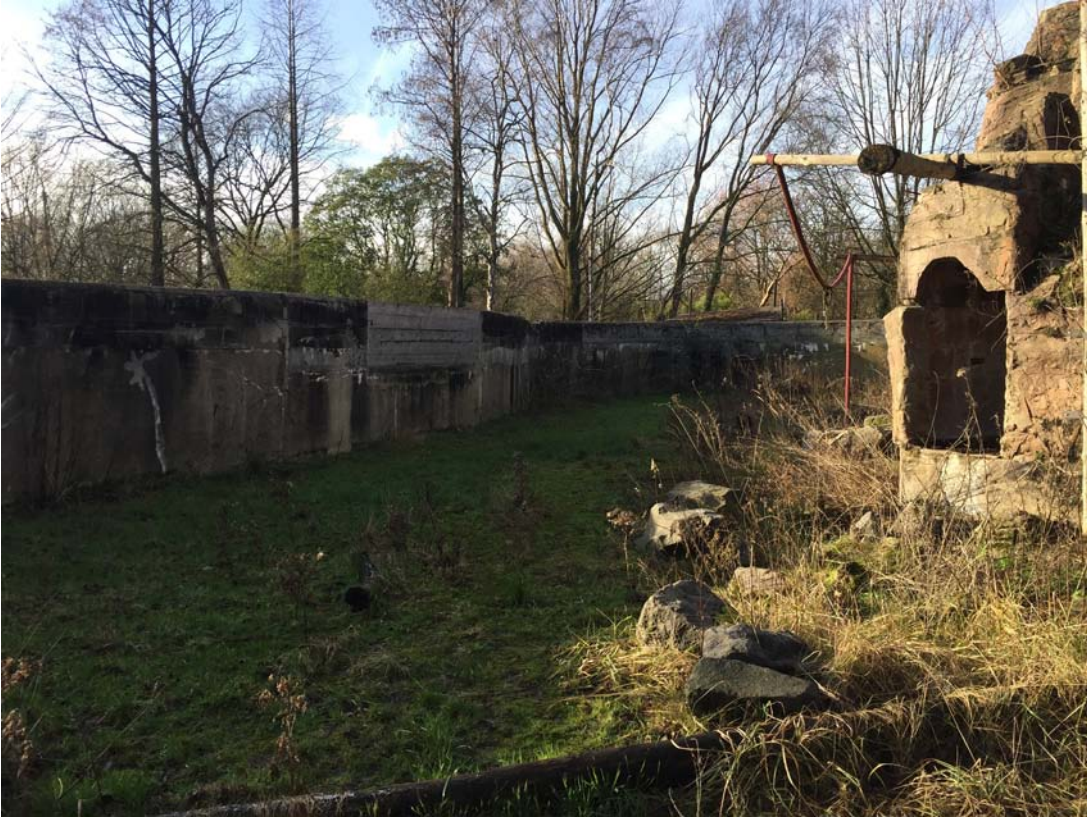
nr: 7
toelichting: Overzicht
plaats: keerwand verblijfzijde

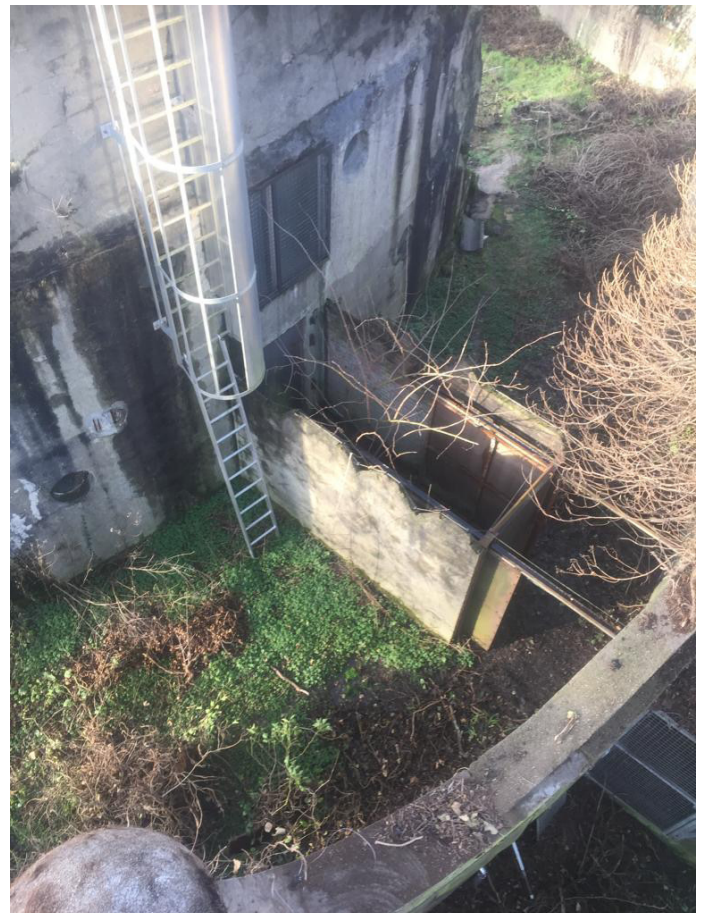
nr: 8
toelichting: Overzicht
plaats: Rots achterzijde met tunnel

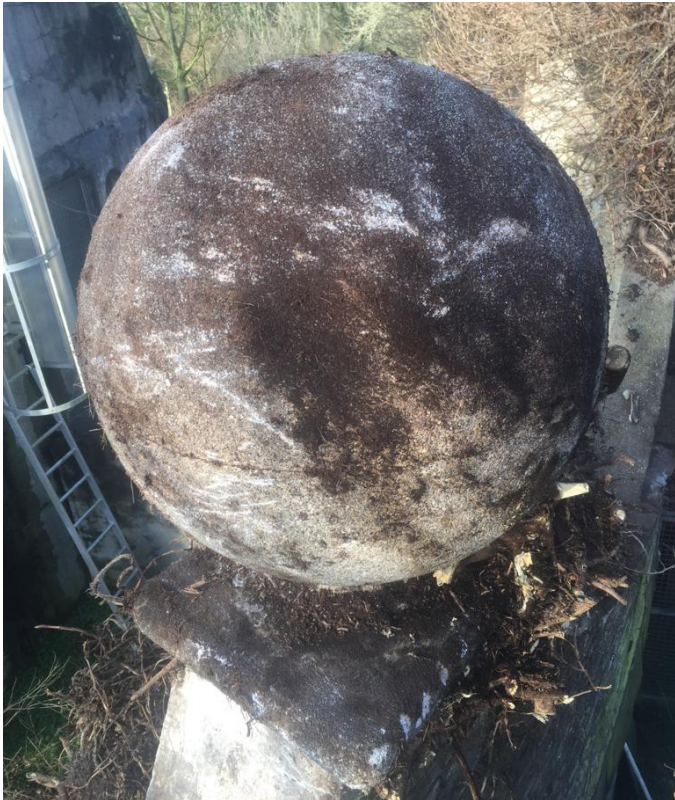
nr: 9
toelichting: vervuiling bol
plaats: ornament achterwand

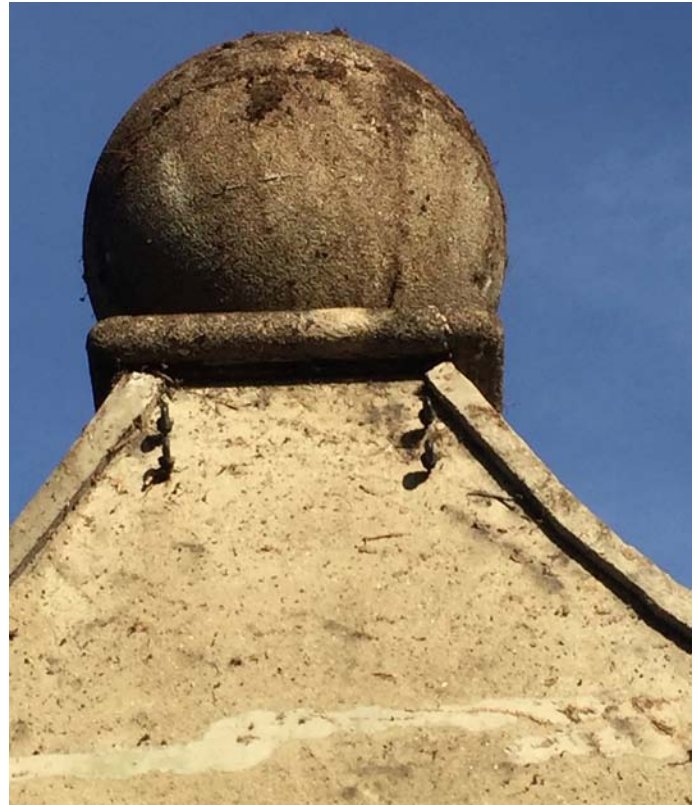
nr: 10
toelichting: detail bol
plaats: ornament achterwand

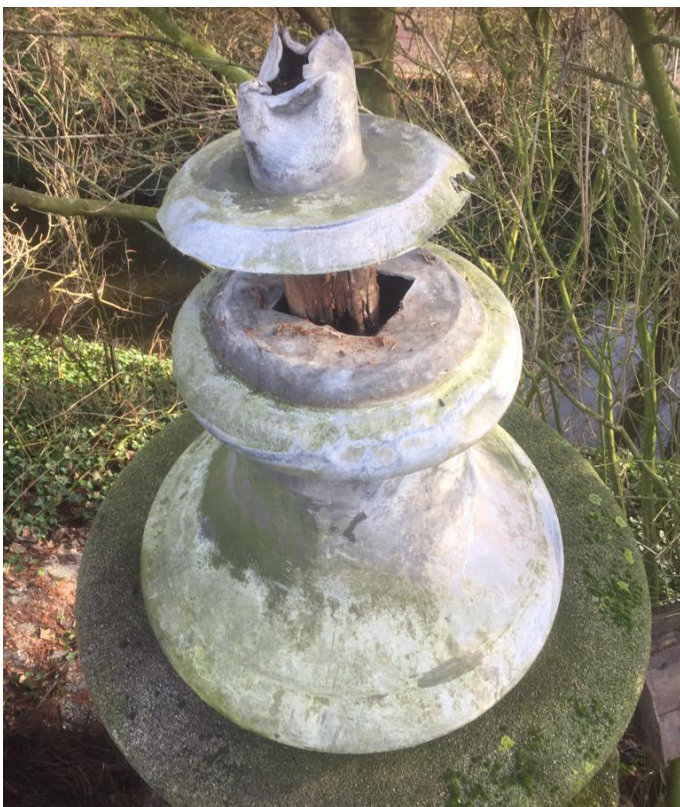
nr: 11
toelichting: detail voet voorm. vlaggenmast
plaats: ornament achterwand

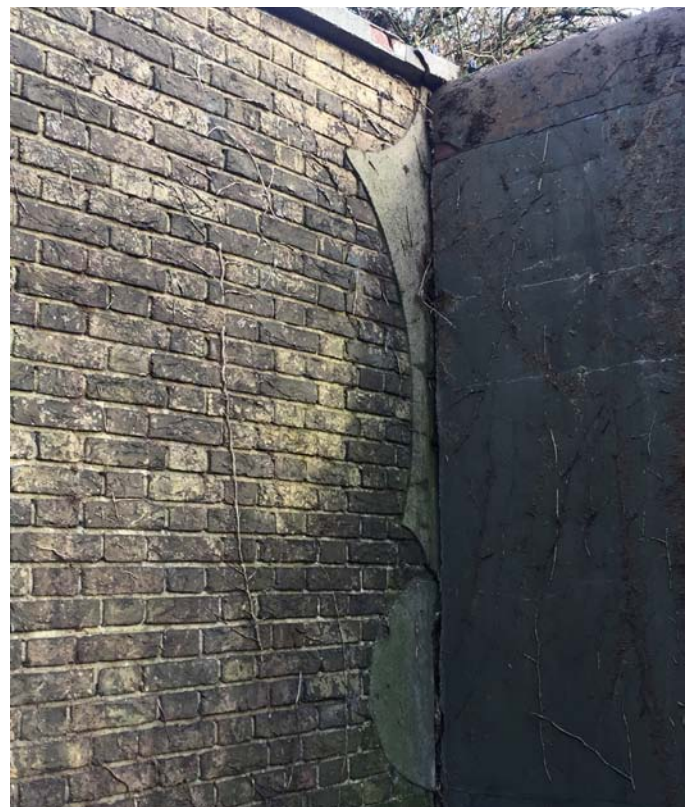
nr: 12
toelichting: beëindiging pleisterlaag
plaats: detail achterwand

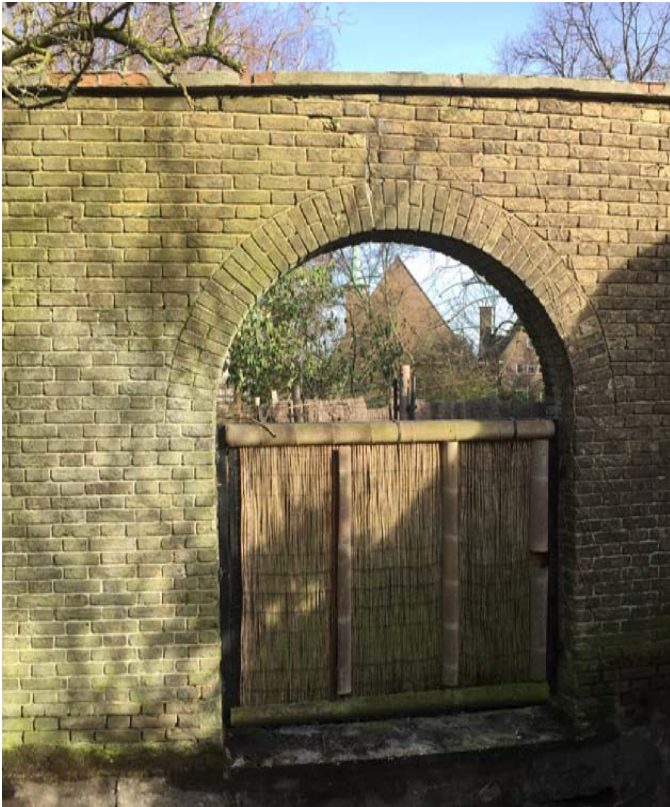
nr: 13
toelichting: poort
plaats: doorgang achterwand

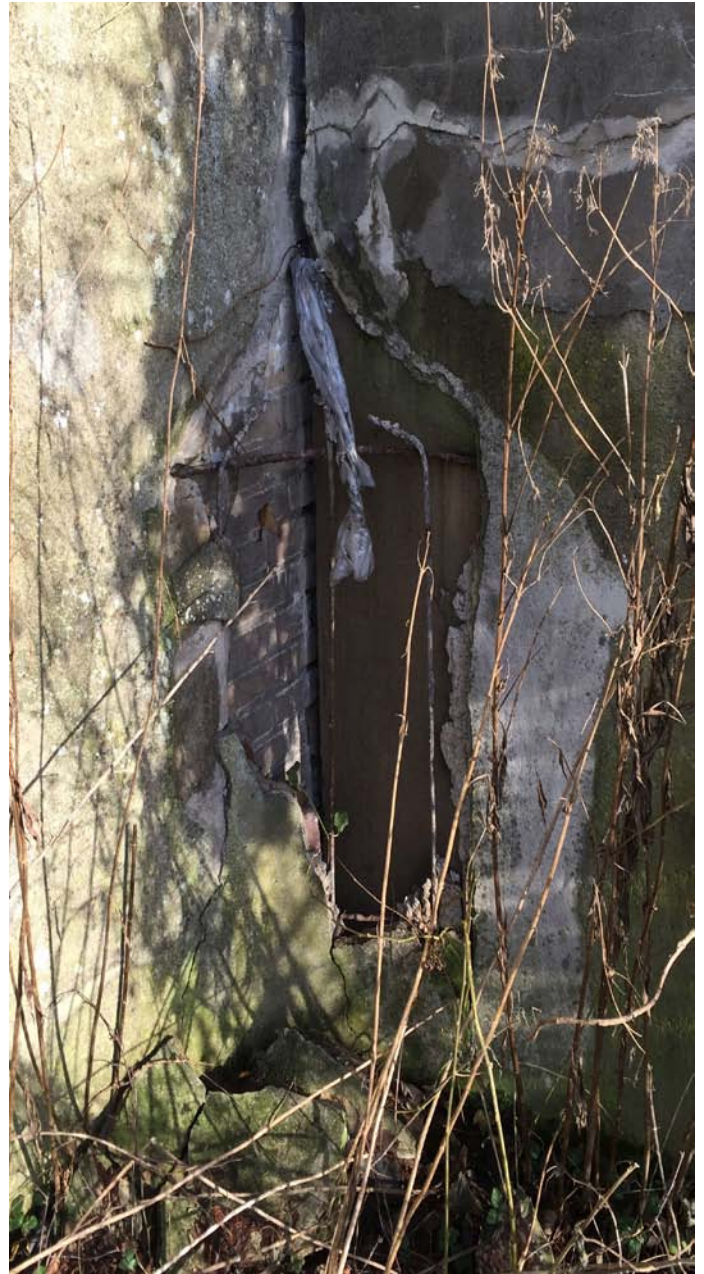
nr: 15
toelichting: Schade in hoek
plaats: overgang keerwand achterwand

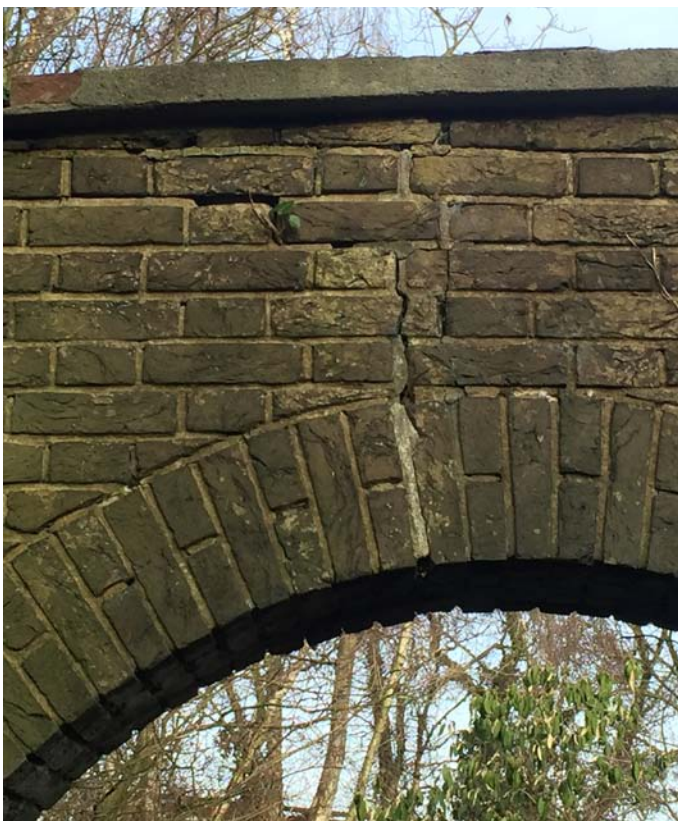
nr: 14
toelichting: scheur en afchuiving in metselwerk
plaats: detail boven poort

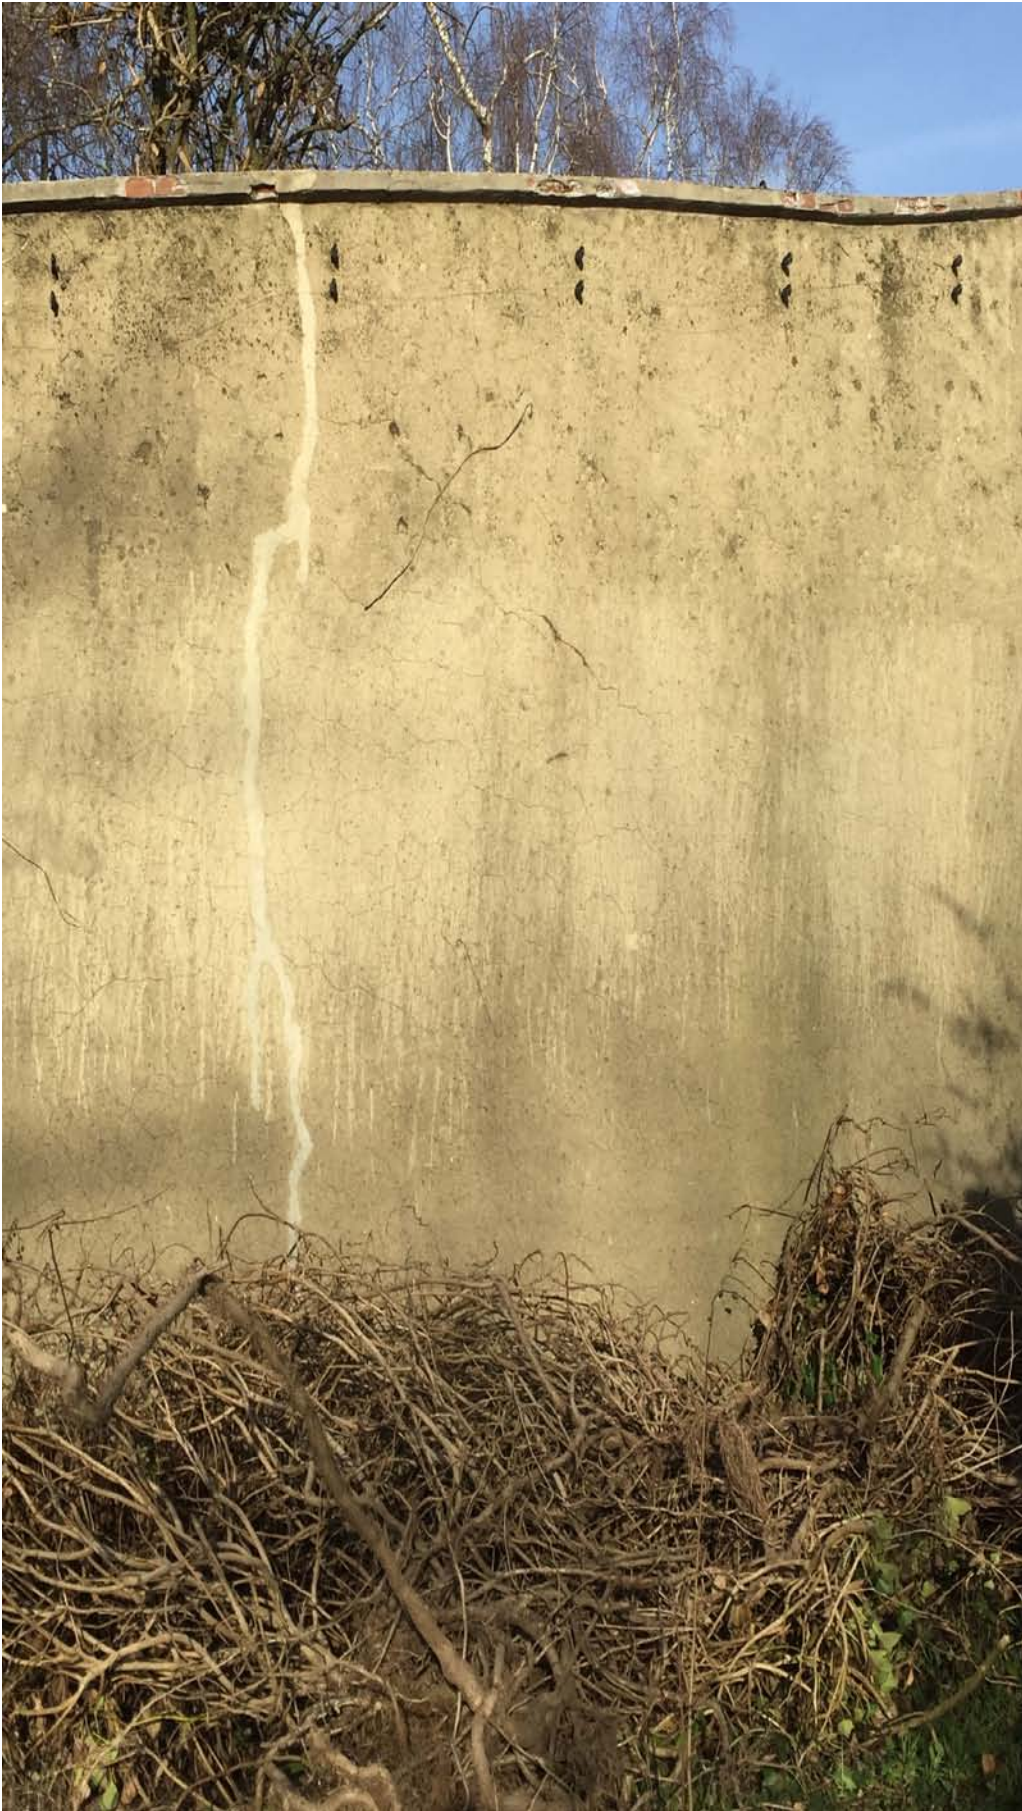
nr: 16
toelichting: Veel scheuren en craquele in pleisterlaag
plaats: Voorzijde achterwand

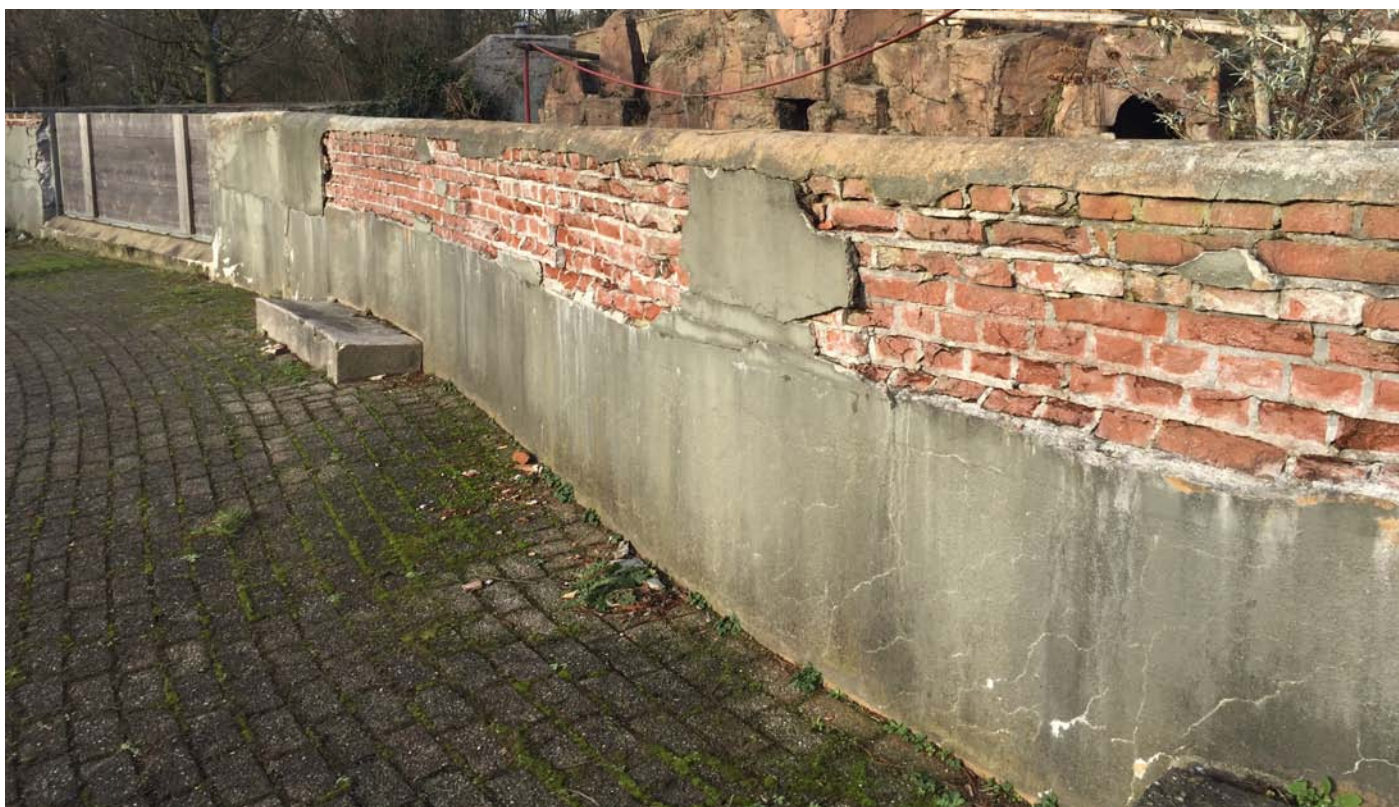
nr: 17
toelichting: Veel scheuren, schade en onthechting in metselwerk ophoging keerwand
plaats: Keerwand

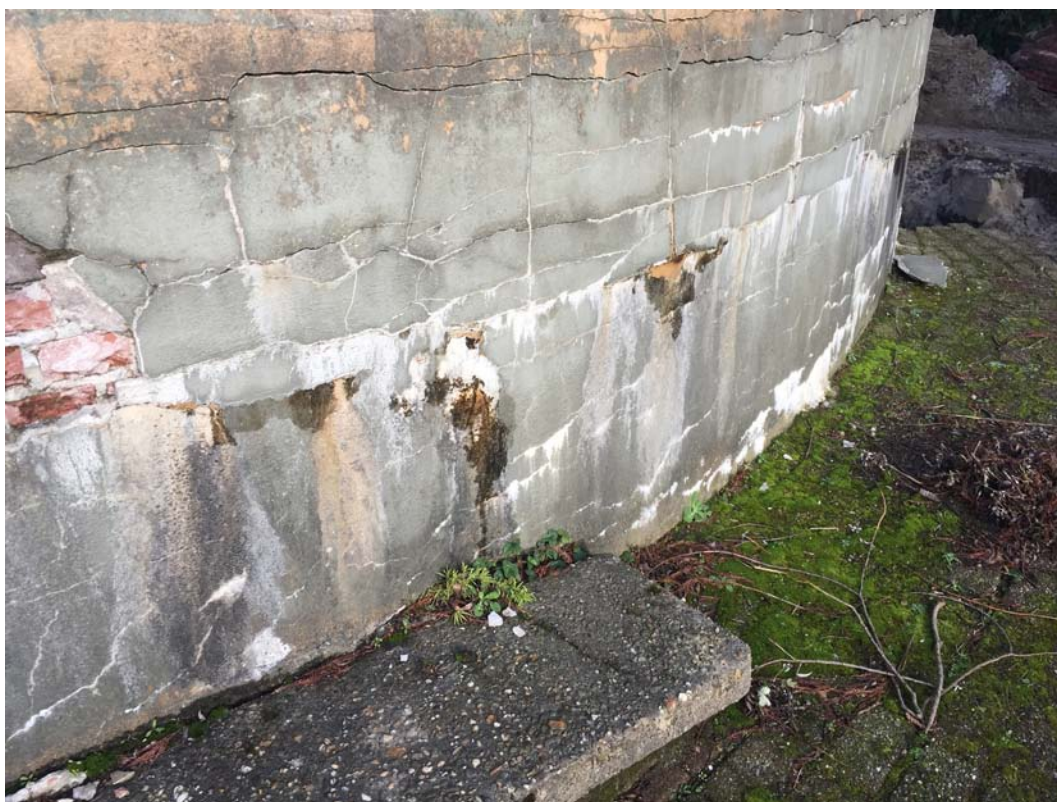
nr: 18
toelichting: Veel scheuren en craquele met uitbloeiing in pleisterlaag op beton
plaats: Keerwand

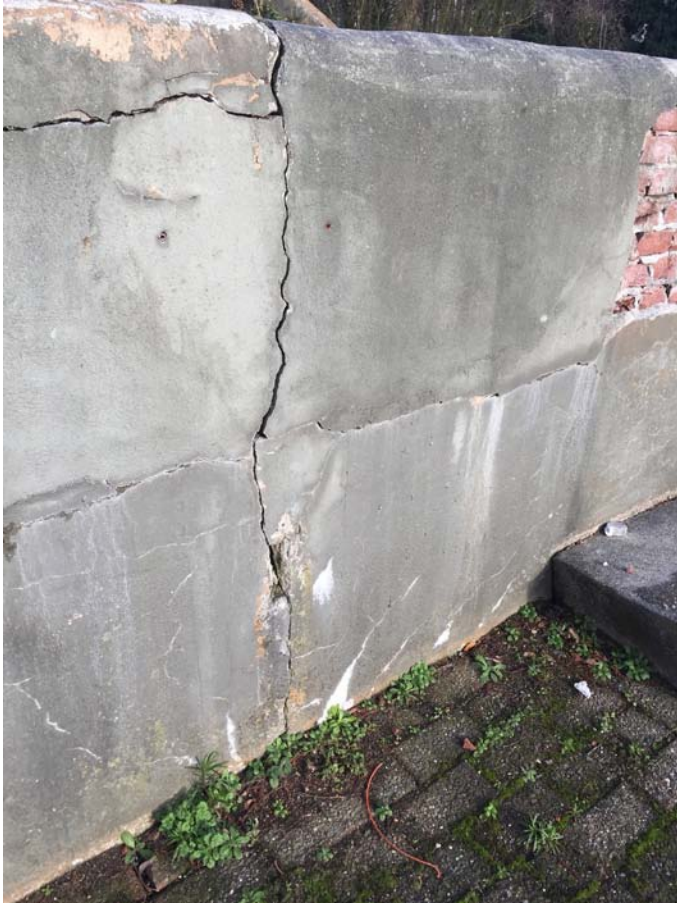
nr: 19
 toelichting: door en door scheur in metselwerk en beton
 plaats: midden keerwand

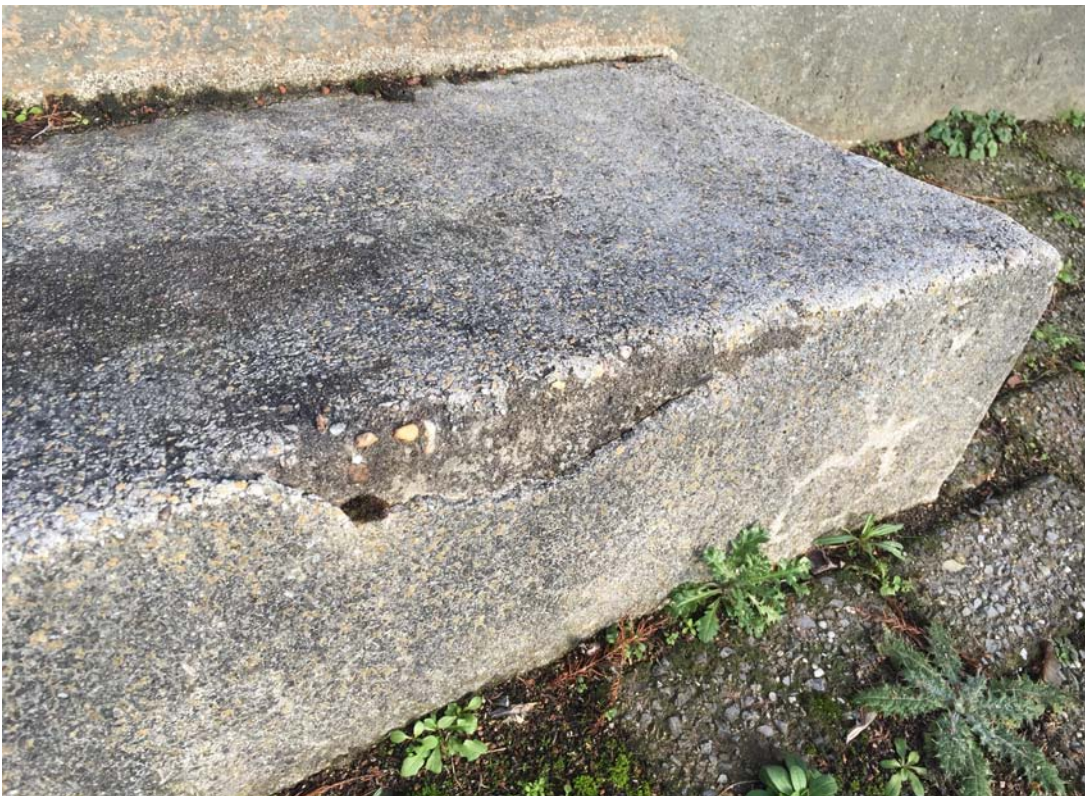
nr: 20
 toelichting: detail sierpleister vermoedelijk originele bloktrede
 plaats: midden keerwand

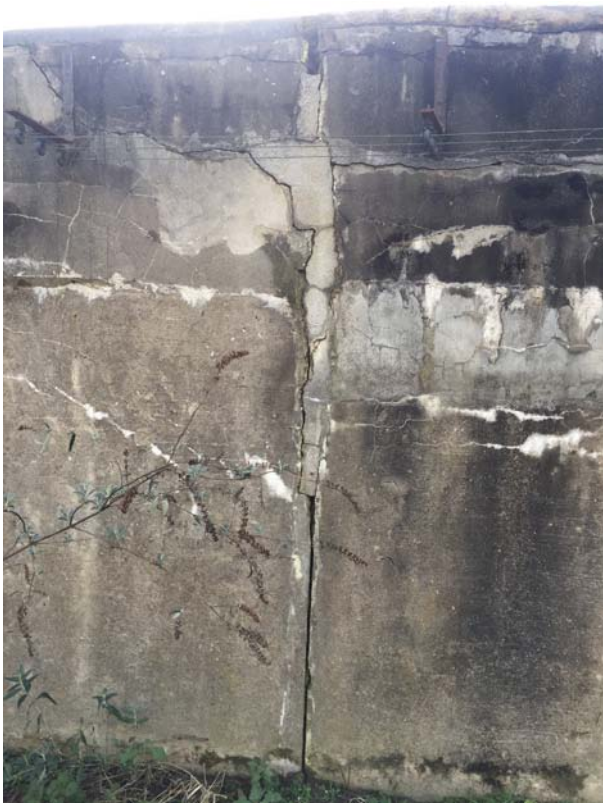
nr: 21
toelichting: scheur keerwand
plaats: binnenzijde keerwand

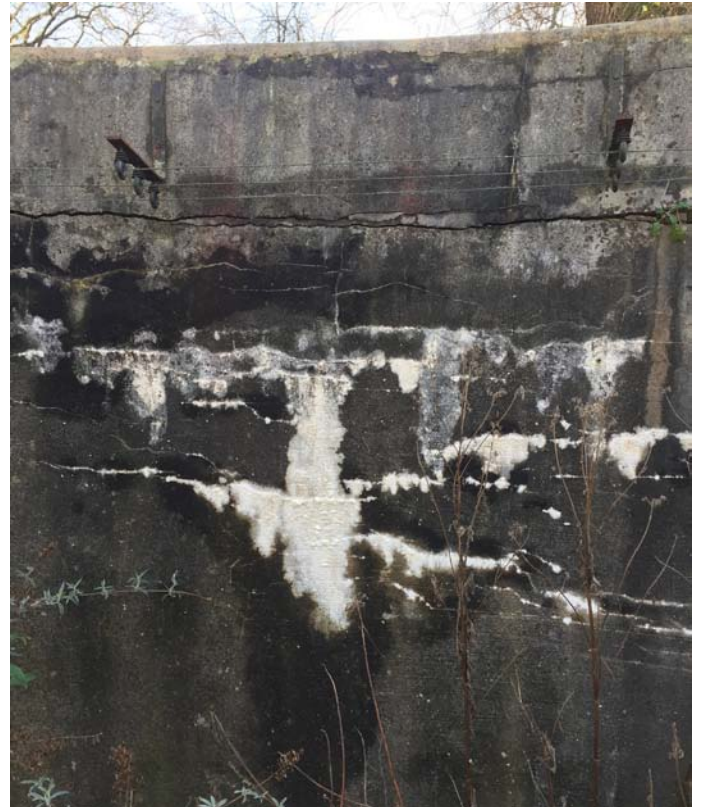
nr: 22
toelichting: scheur en craquele met uitbloei
plaats: binnenzijde keerwand

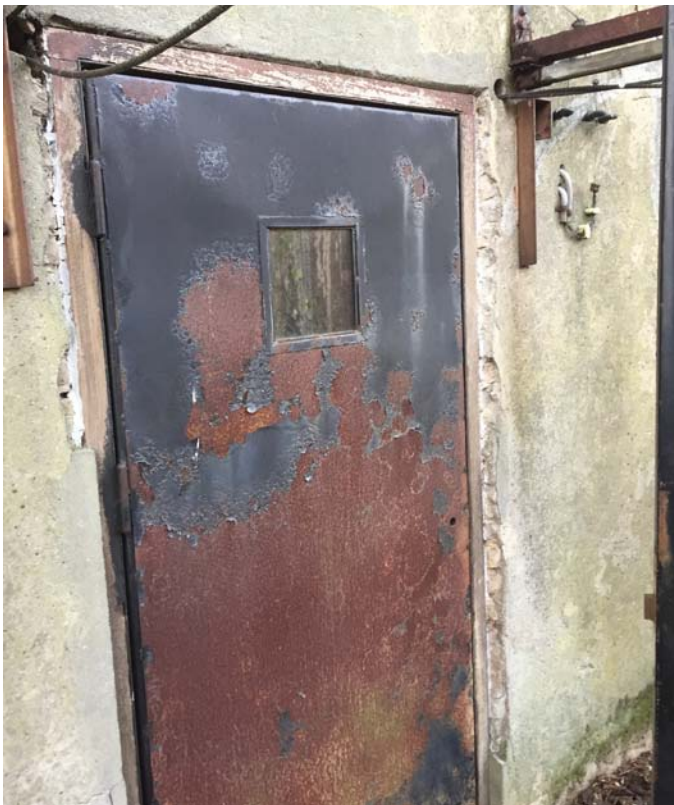
nr: 23
toelichting: Roest op deur (niet origineel)
plaats: voorzijde achterwand

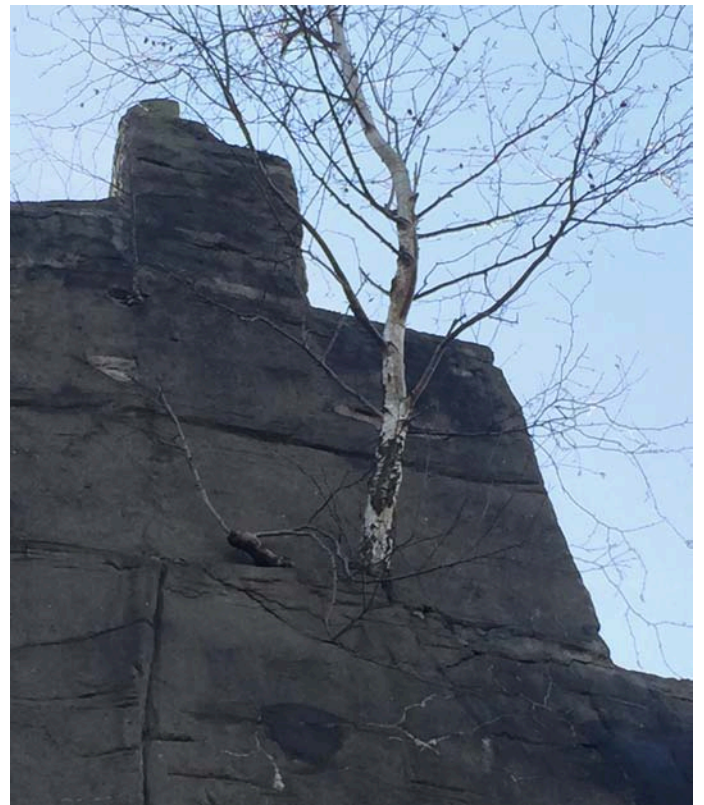
nr: 24
toelichting: Grootschalig vegetatiegroei
plaats: Rots rondom

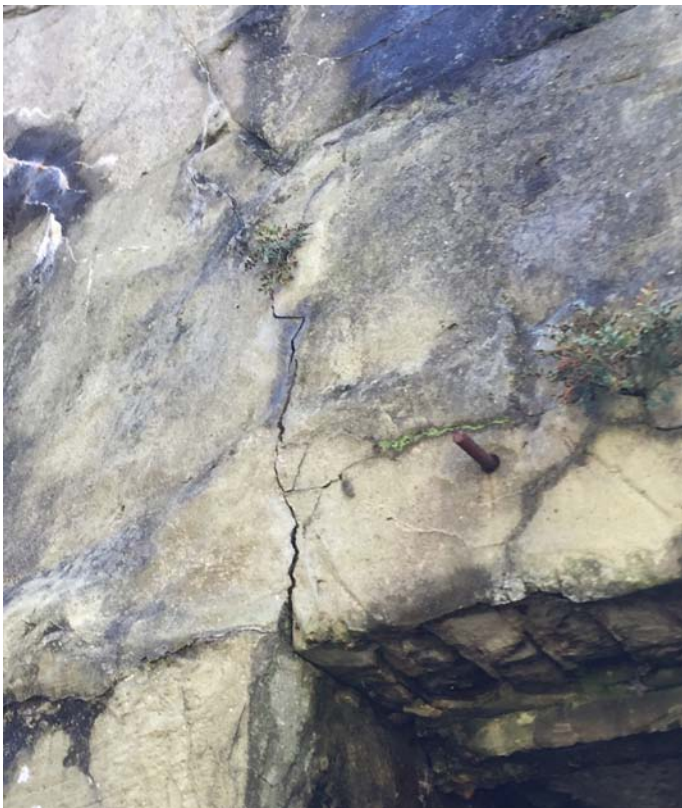
nr: 25
toelichting: Grootschalig scheurvorming
plaats: Rots rondom

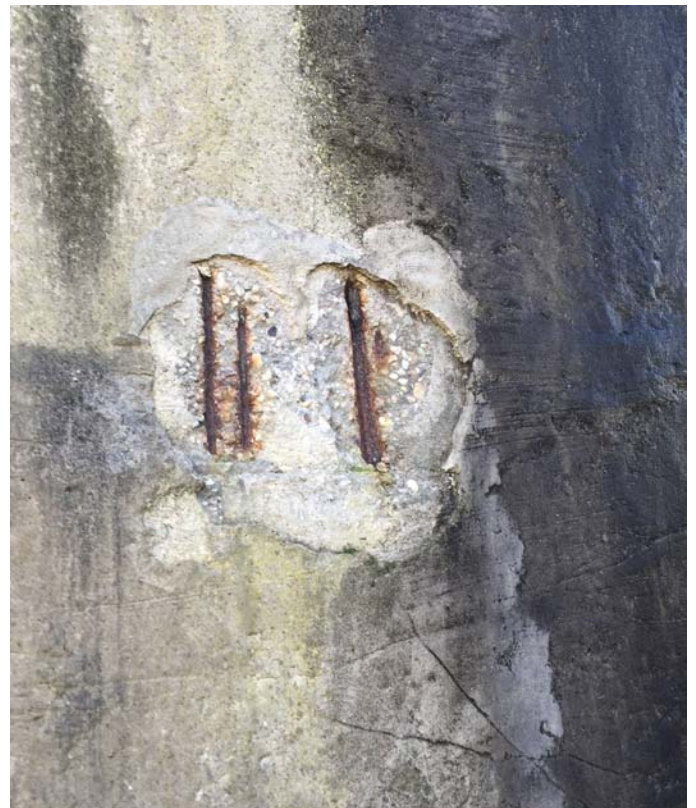
nr: 26
toelichting: Roestende wapening in beton
plaats: Rots achterzijde

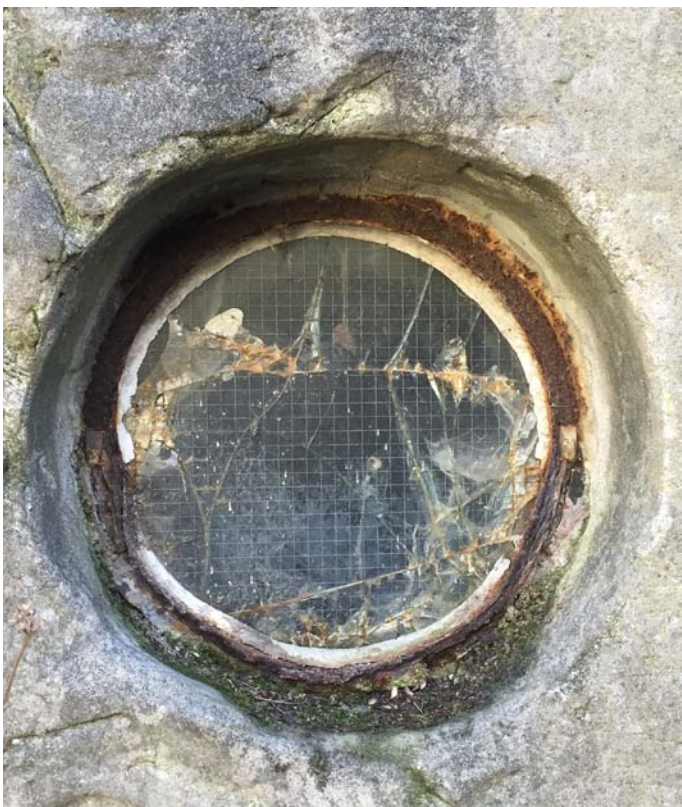
nr: 27
toelichting: Ronde ramen geheel geroest
plaats: Rots achterzijde

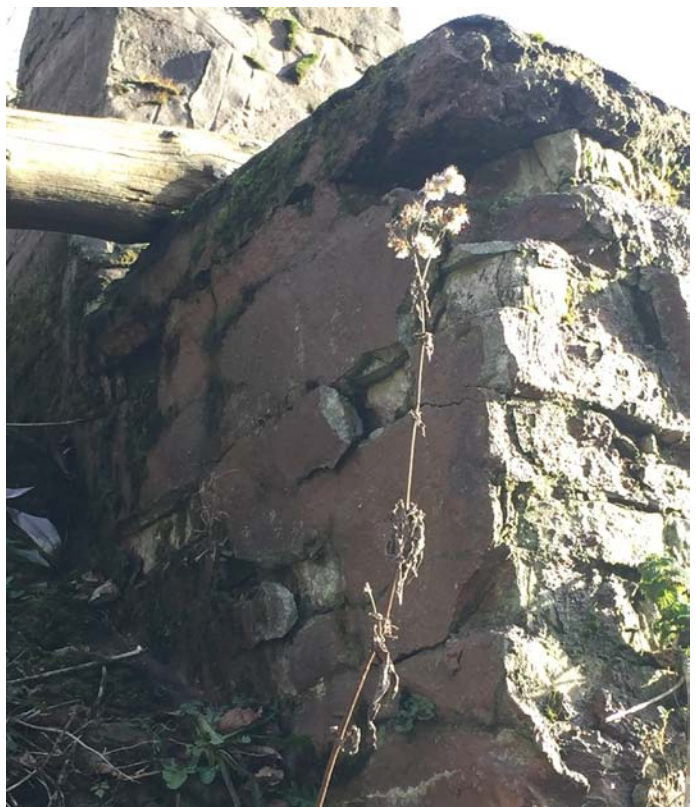
nr: 28
toelichting: Scheuren en onthechting pleisterlaag
plaats: Rots rondom

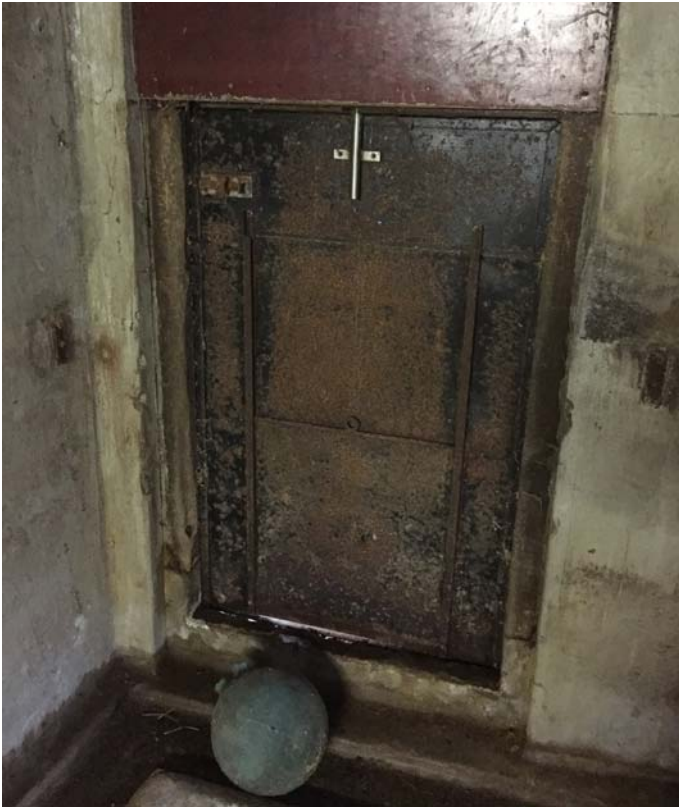
nr: 29
toelichting: Deuren gerost (niet origineel)
plaats: Interieur dierenverblijf

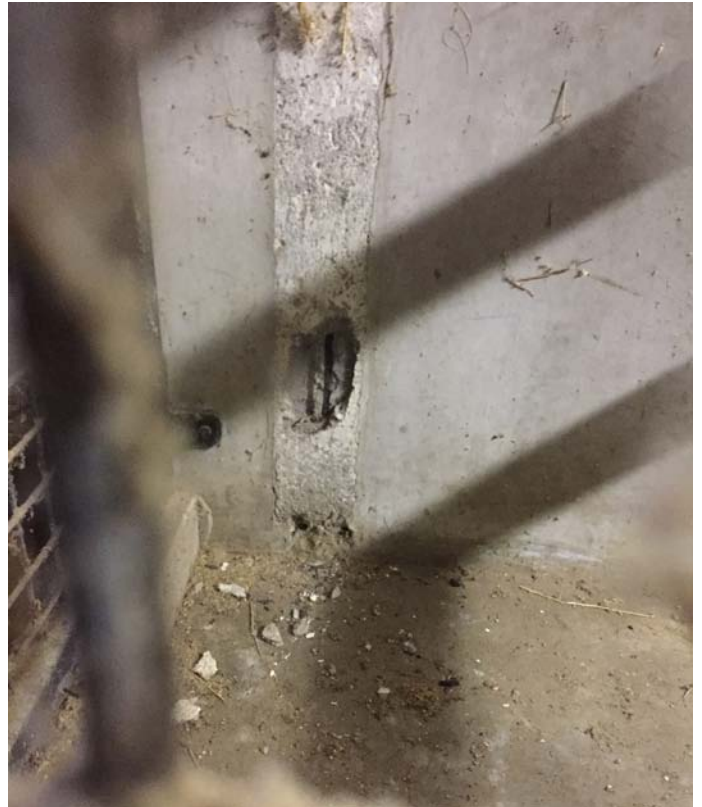
nr: 30
toelichting: geroeste wapening in beton
plaats: Interieur dierenverblijf

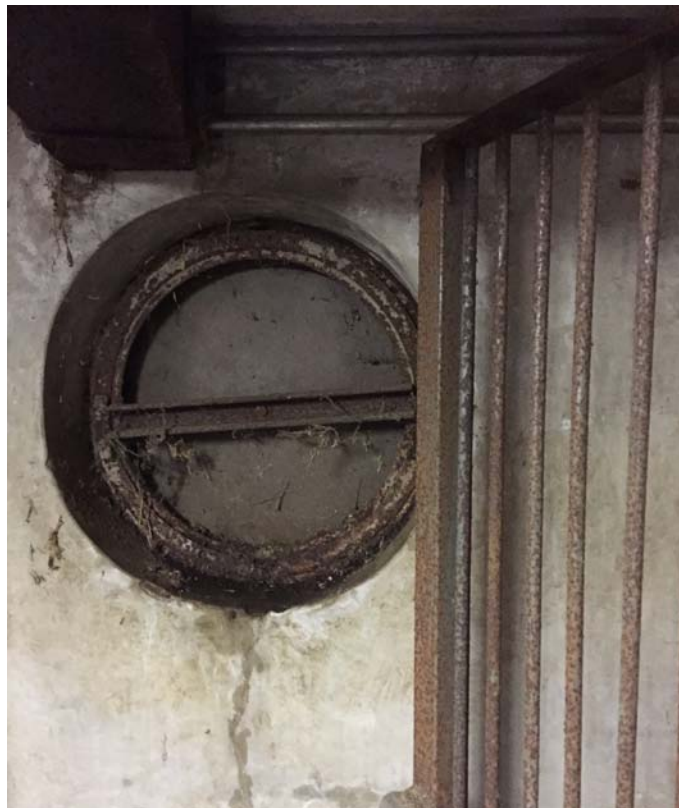
nr: 31
toelichting: origineel raam geroest
plaats: Interieur dierenverblijf
