Fotorapportage

Betreffend: Bergdierenrots Diergaarde Blijdorp

Werknr:	596
Projectnaam:	Bergdierenrots
Projectplaats:	Diergaarde Blijdorp Rotterdam
Datum:	29-01-2019

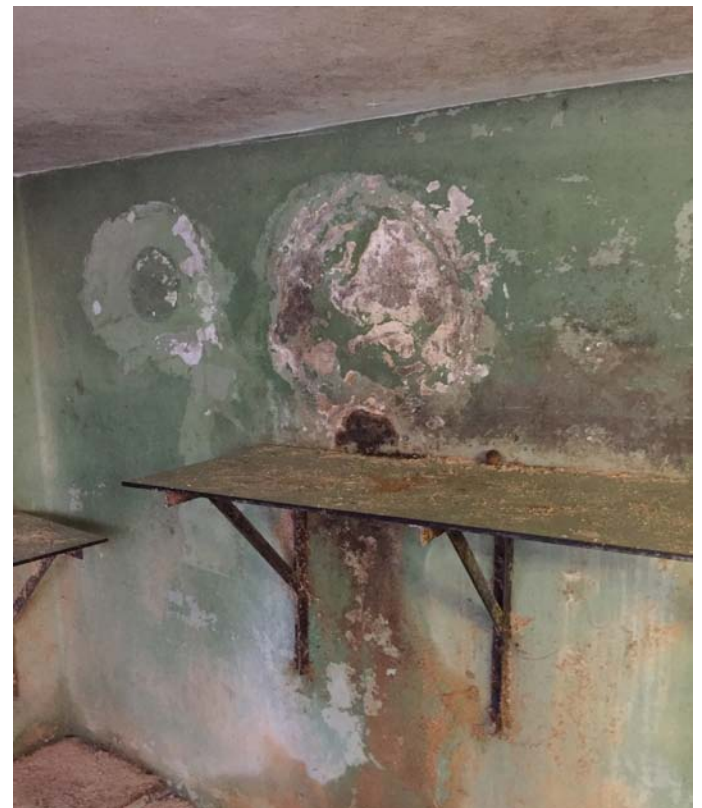
nr: 32
toelichting: origineel raamopeningen dichtgezet
plaats: Interieur dierenverblijf

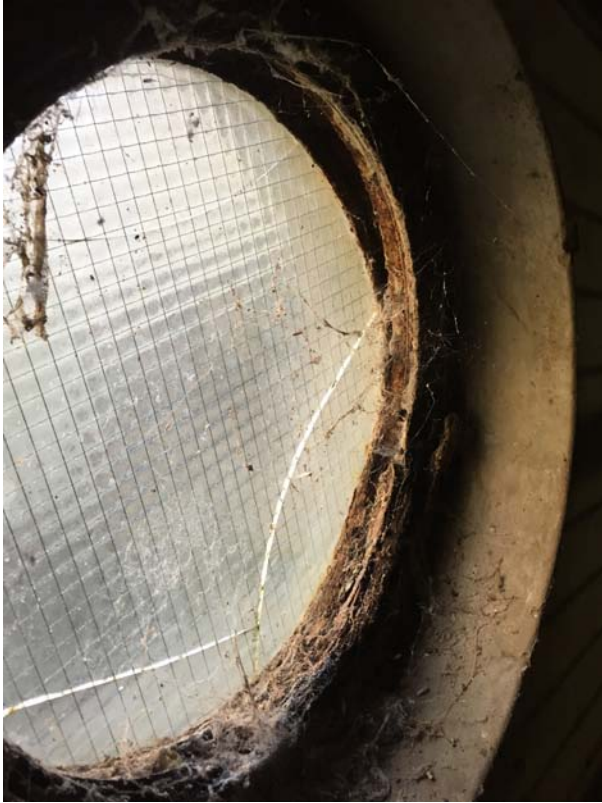
nr: 33
toelichting: origineel raam geroest
plaats: Interieur dierenverblijf

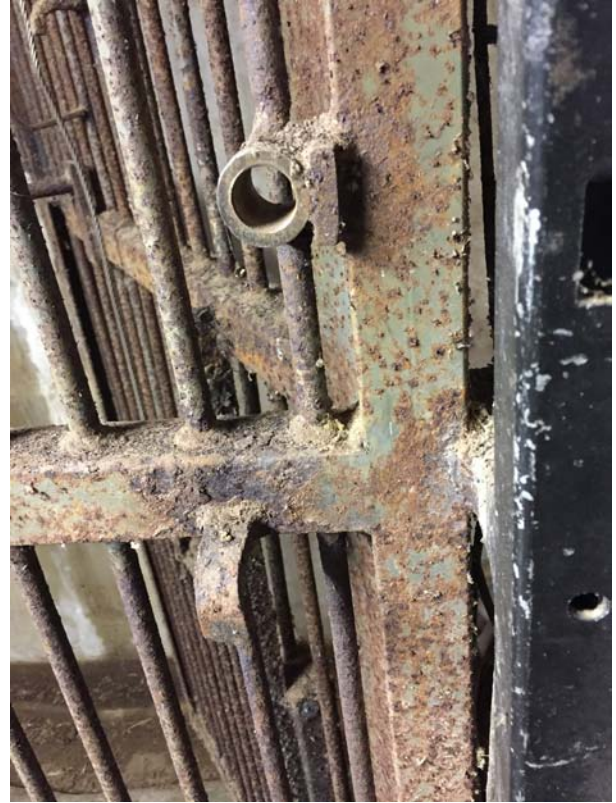
nr: 34
toelichting: vermoed. origineel hek geroest
plaats: Interieur dierenverblijf

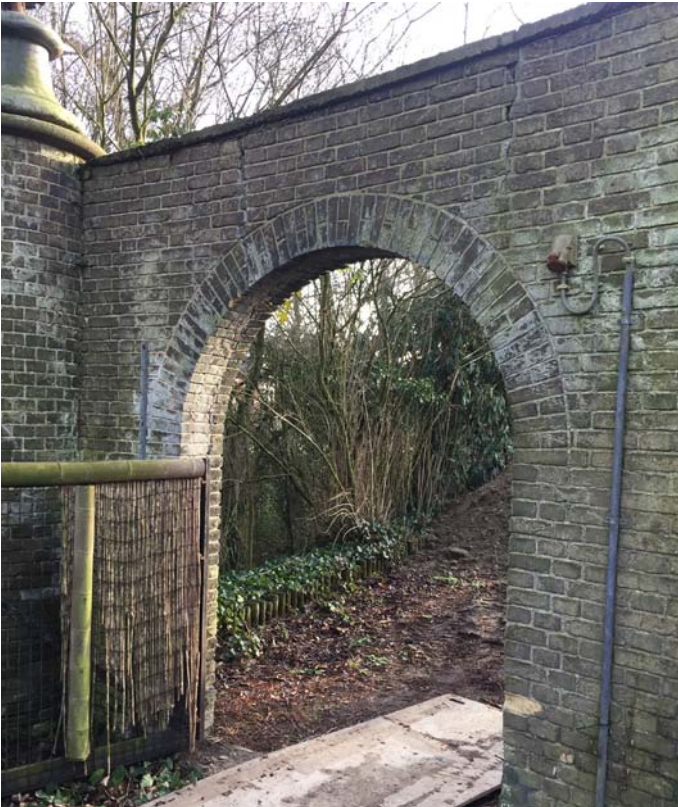
nr: 35
toelichting: Poort achterzijde
plaats: Achterwand achterzijde

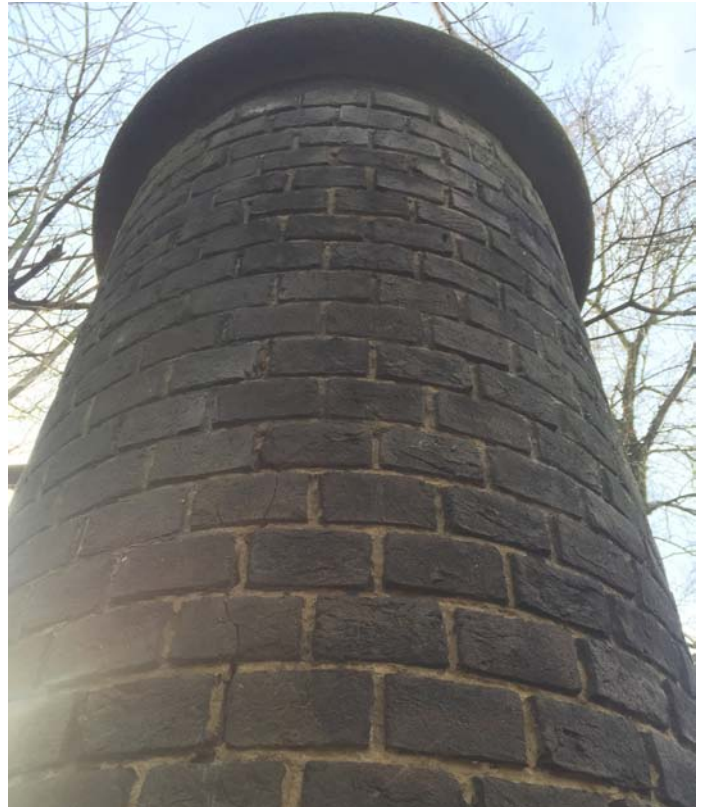
nr: 36
toelichting: Verticale scheur
plaats: Kolom links achterwand achterzijde

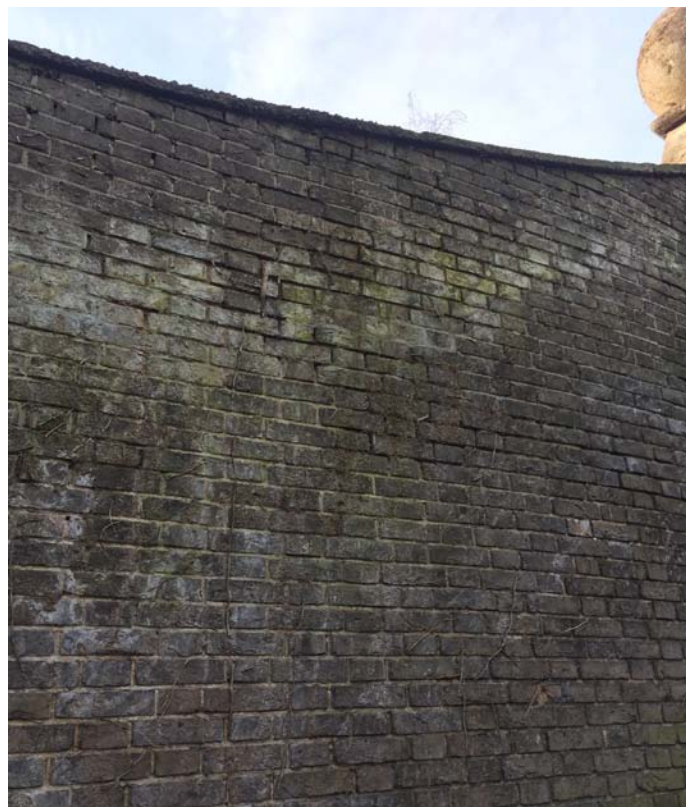
nr: 37
toelichting: Schade aan metselwerk en voegwerk door klimop
plaats: Achterwand achterzijde

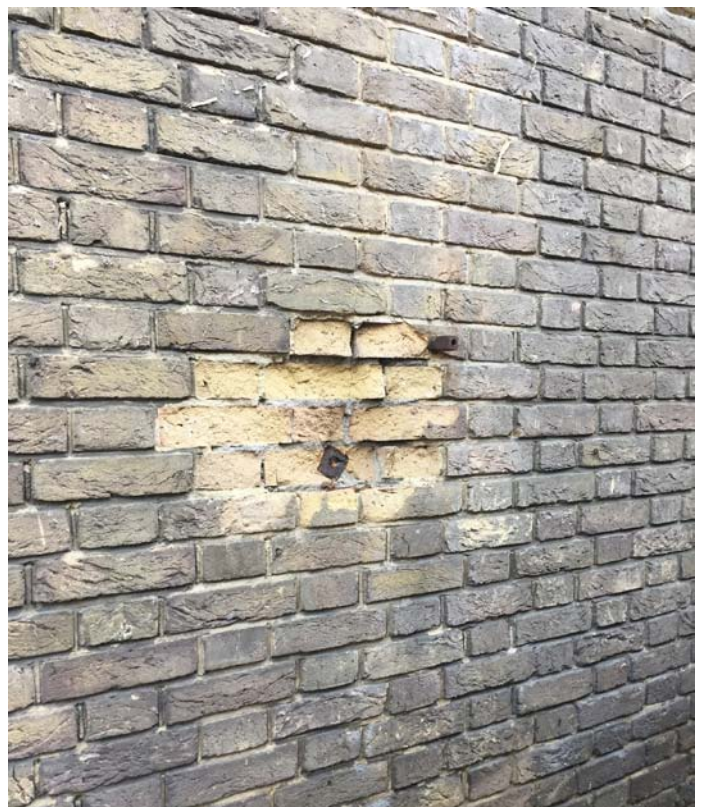
nr: 38
toelichting: Schade aan metselwerk
plaats: Achterwand achterzijde

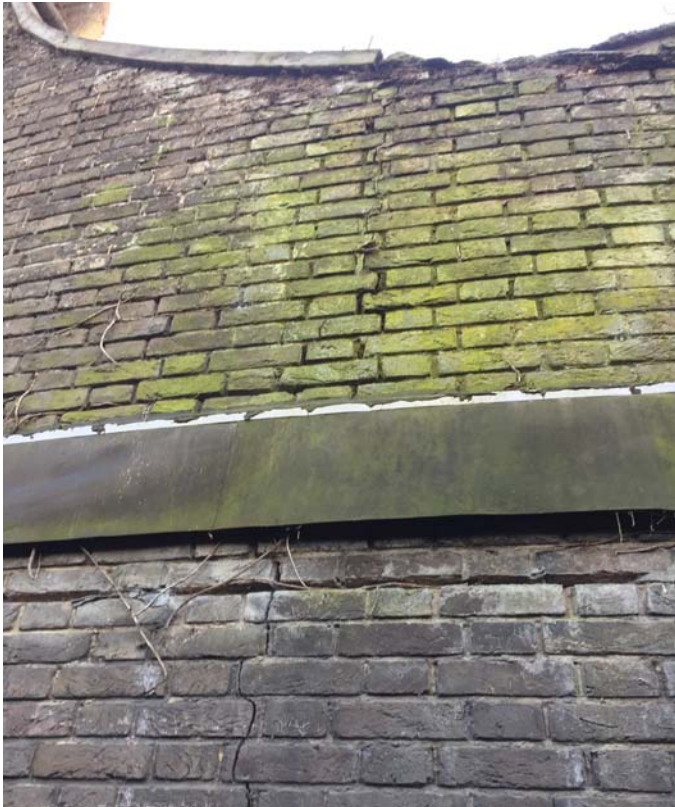
nr: 39
toelichting: Verticale scheur top tot voet
plaats: Achterwand achterzijde

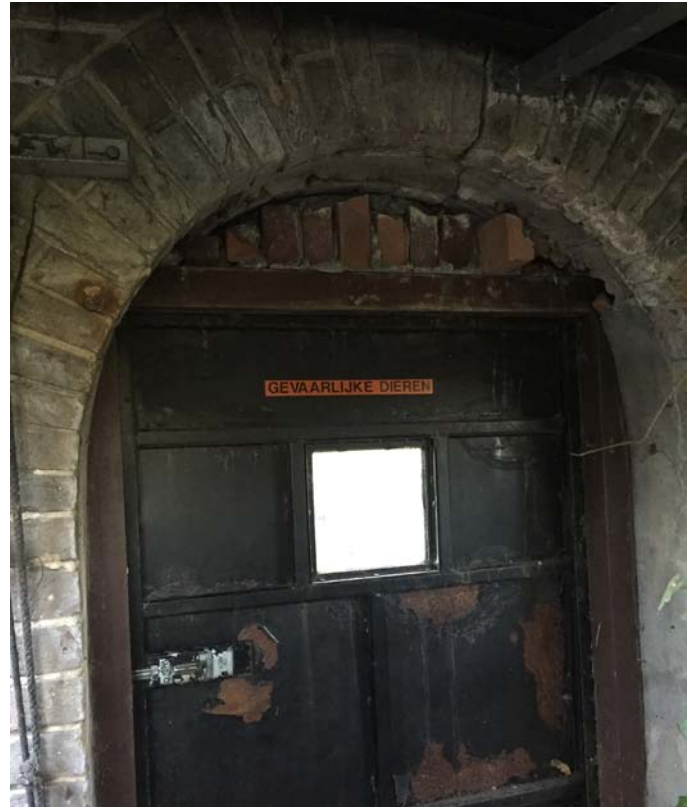
nr: 40
toelichting: Originele boog dichtgezet, nieuwe deur
plaats: Achterwand achterzijde

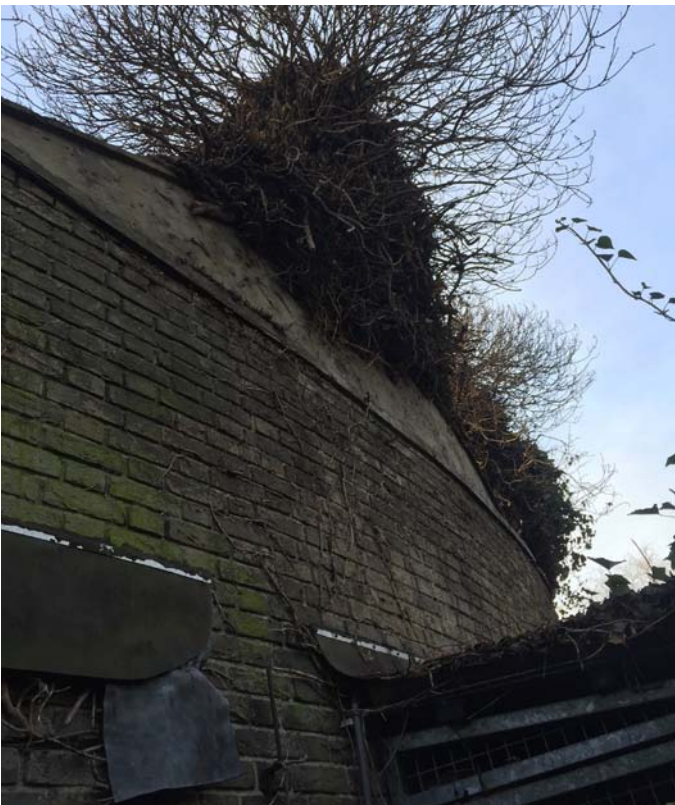
nr: 41
toelichting: Later toegepaste punt met bol
plaats: Achterwand achterzijde

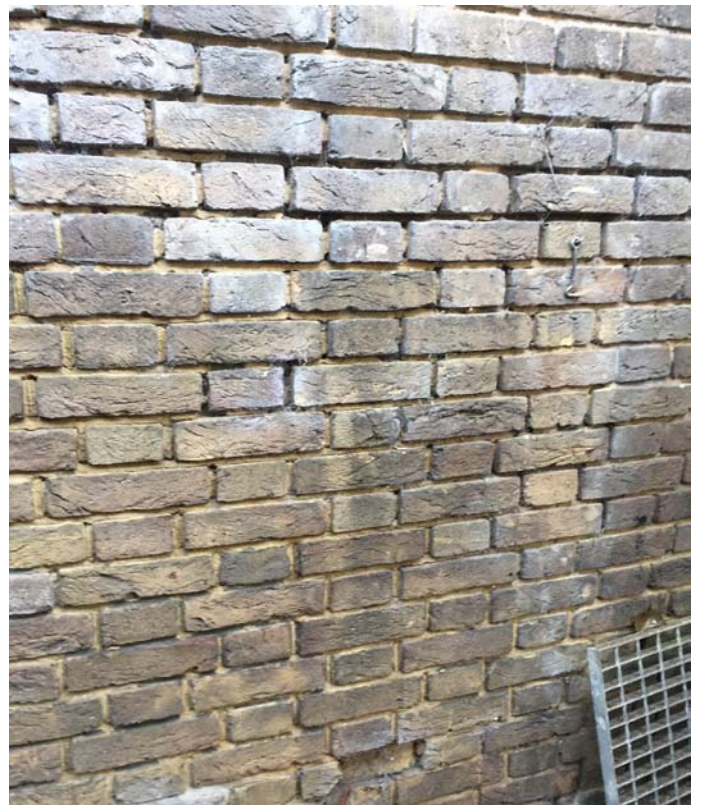
nr: 42
toelichting: Veel voegwerk (snijvoeg) uitgespoeld
plaats: Achterwand achterzijde
