WALRAAD ARCHITECTEN  
(RESTAURATIE & ONTWERP)

### Bouwtechnische opname rapport

Projectnaam: Bergdierenrots  
Diergaarde Blijdorp Rotterdam  
Datum: 29-01-2019

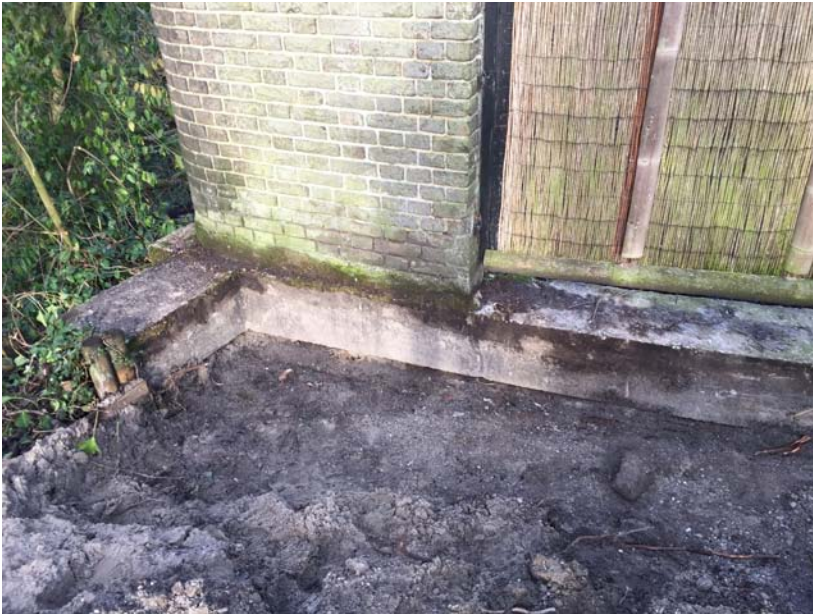
| Onderdeel | Omschrijving | G | R | M | S | Opmerkingen |
|---|---|---|---|---|---|---|
| | | | | | | 5 lagen voegwerk boven het maaiveld zijn uitgespoeld; opnieuw voegen |

Voegwerk tpv maaiveld uitgespoeld

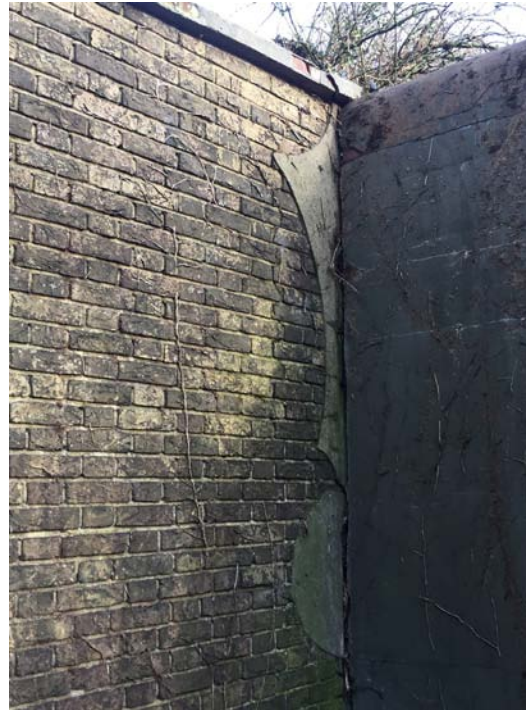
| Onderdeel | Omschrijving | G | R | M | S | Opmerkingen |
|---|---|---|---|---|---|---|
| | loden muts vlaggenmast | | X | | | plaatselijk staat het voegwerk open; ca 5 m2 voegwerk vervangen origineel is |

Plaatselijk open voegwerk, klimop resten

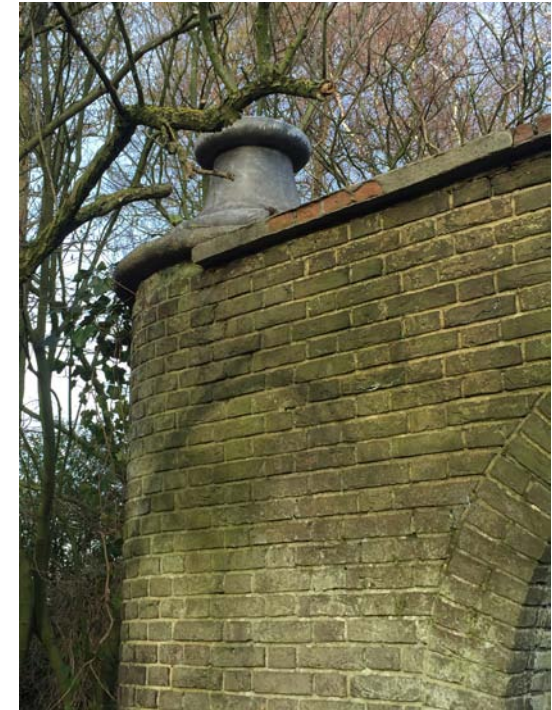
| Onderdeel | Omschrijving | G | R | M | S | Opmerkingen |
|---|---|---|---|---|---|---|
| | | | | | | de loden muts is vuil en er ontbreekt een deel; vlaggenmast compleet verdwenen; |
| | | | | | | leveren en aanbrengen nieuwe vlaggenmast |

Algengroei  
Metselwerk afdekker slecht  
Loden muts incompleet  
Vlaggenmast ontbreekt

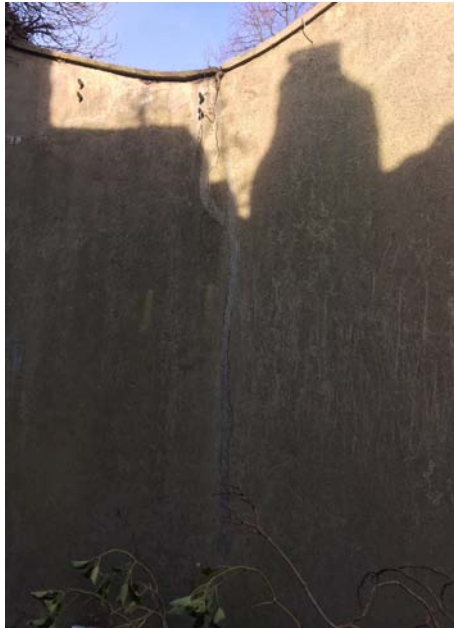
| Onderdeel | Omschrijving | G | R | M | S | Opmerkingen |
|---|---|---|---|---|---|---|
| | scheuren | | | X | X | hoek bij aansluiting op keermuur is zeer slecht<br>diverse scheuren in het muurwerk zichtbaar; ook zijn oude scheuren al eens dichtgezet;<br>6 x 2 strekkende meter verticale scheur<br>1 x 4,5 strekkende meter verticale scheur, door-en-door; loop waarschijnlijk door tot aan fundering; fundering onderzoek<br>3 x 2 strekkende meter horizontale scheur<br>1 x 4 strekkende meter horizontale scheur |

Foto 1  
Grote scheur door en door iig tot aan fundering

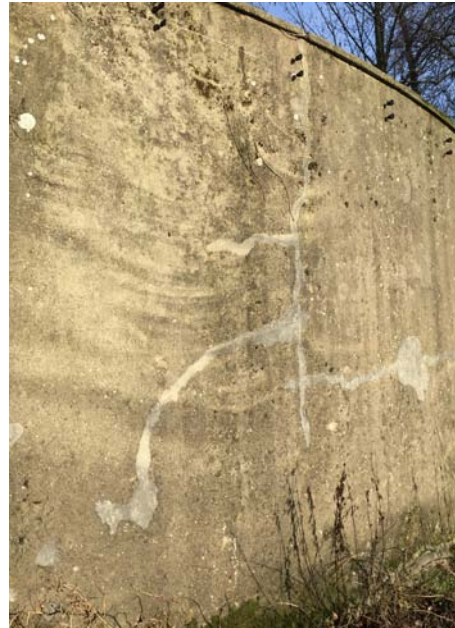
Foto 2  
Diverse herstelde scheuren in stucwerk

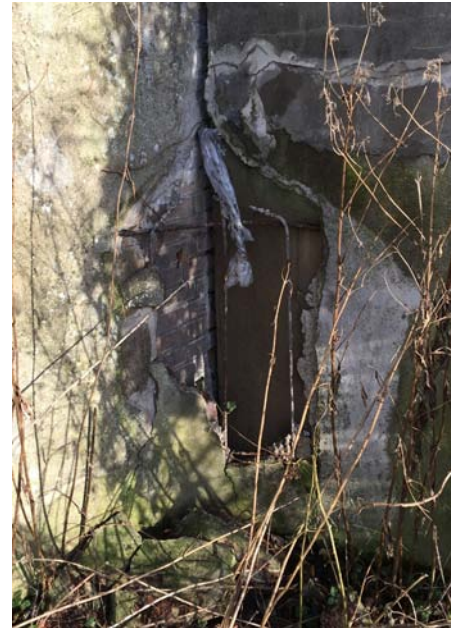
Foto 3  
Hoek aansluiting op keerwand slecht

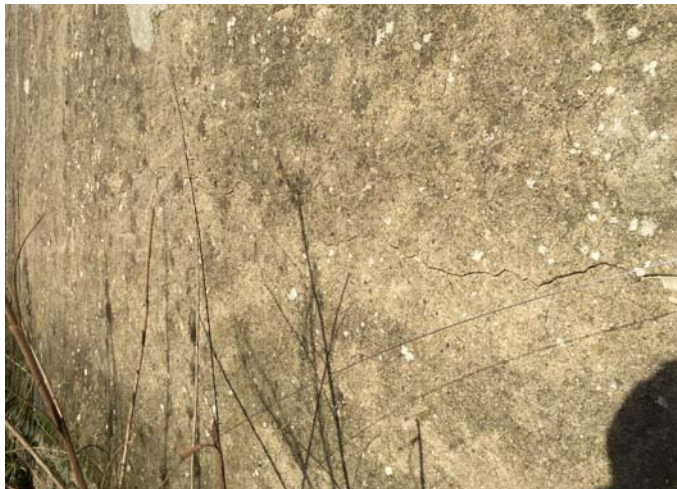
Foto 1  
Horizontale scheur

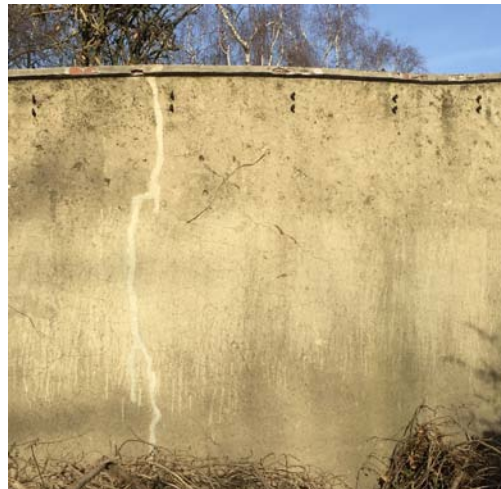
| Onderdeel | Omschrijving | G | R | M | S | Opmerkingen |
|---|---|---|---|---|---|---|
| Wand midden<br>Gevel | stucwerk | | | | X | de muur is een aantal maal over gestuct; stucwerk vertoont over de gehele oppervlakte veel craquelé; de bovenste laag laat eenvoudig los; stucwerk over gehele oppervlakte verwijderen en opnieuw stucen; |

Foto 2  
Stucwerk vertoont veel craquelé

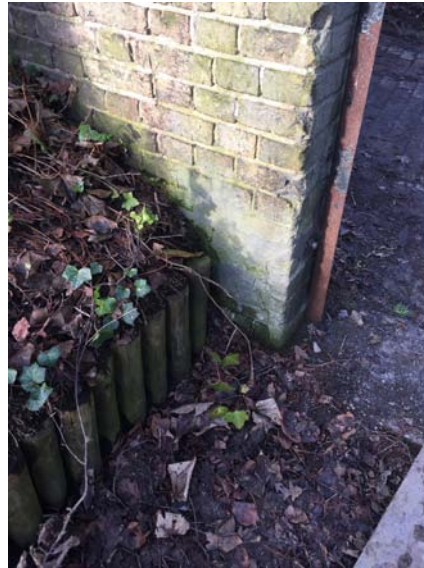
Foto 1  
Roestend ijzer veroorzaakt schade aan metselwerk

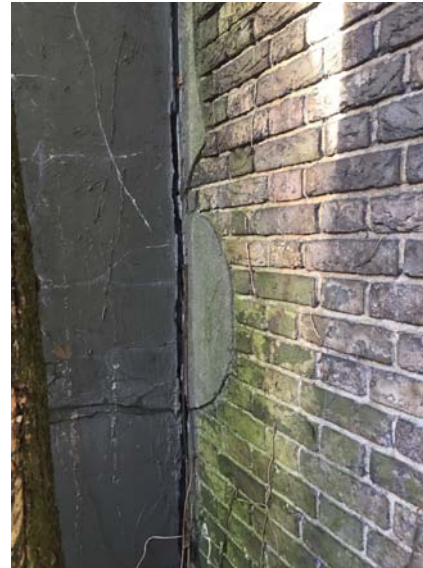
Foto 2  
Aansluiting keermuur op achterwand

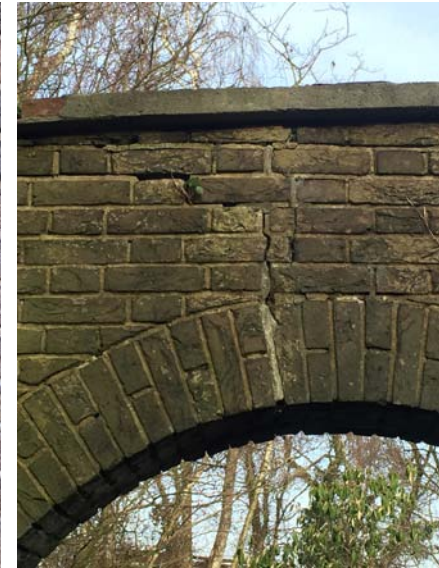
Foto 3  
Scheur boven toog

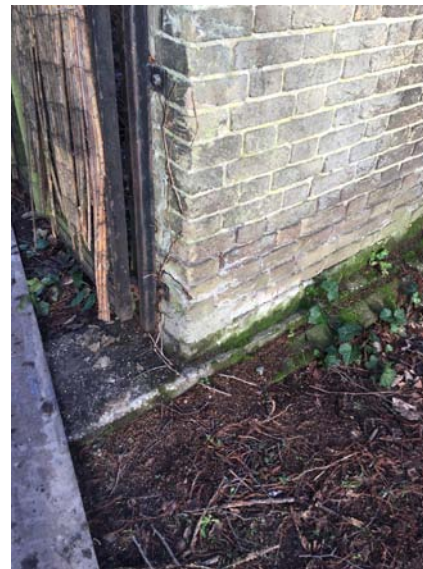
Foto 1  
Voegwerk maaiveld uitgespoeld

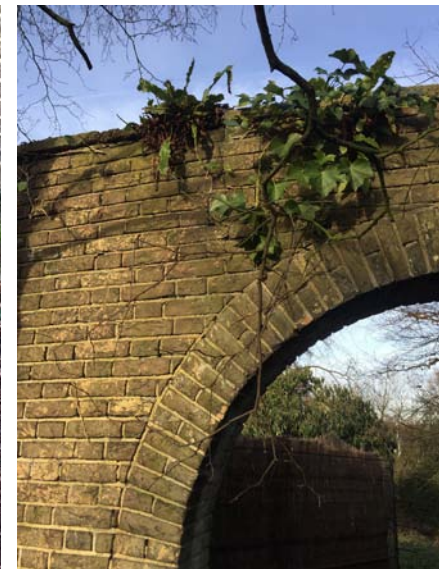
Foto 2  
Scheur boven toog

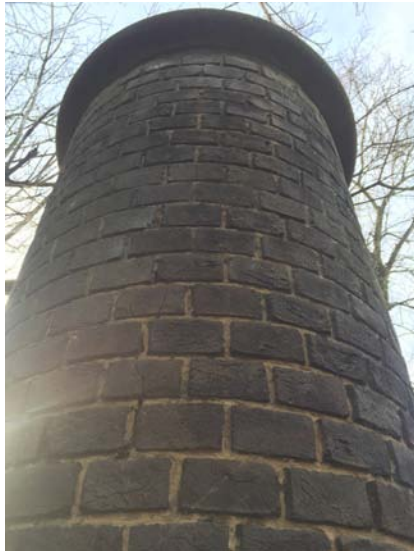
Scheur in kolom

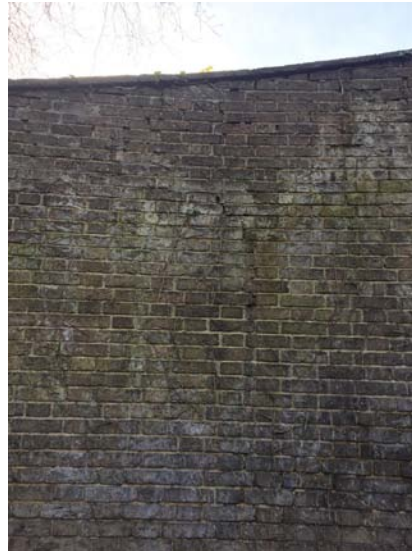
Klimop resten, matig voegwerk

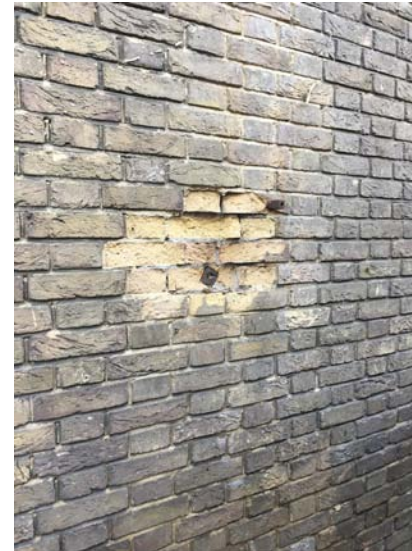
Roestend ijzer veroorzaakt schade

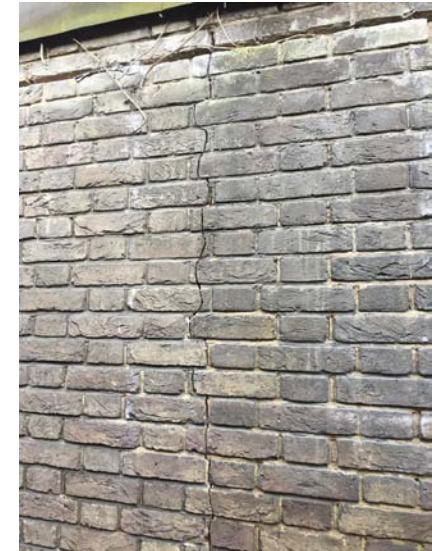
Scheur door en door tot aan fundering

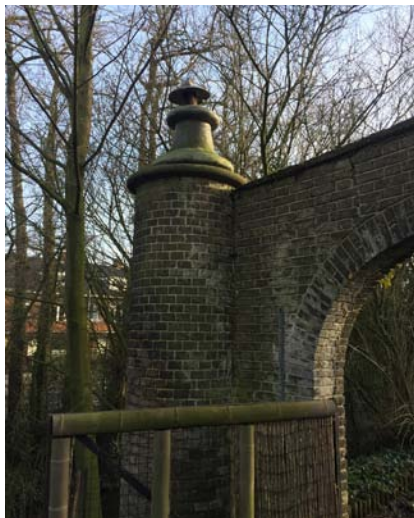
Loden muts niet compleet

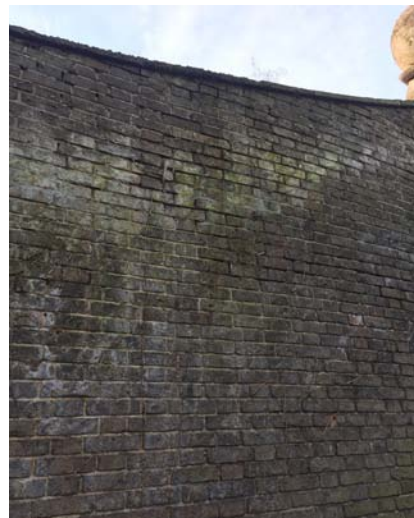
Voegwerk en gestorte afdekking slecht

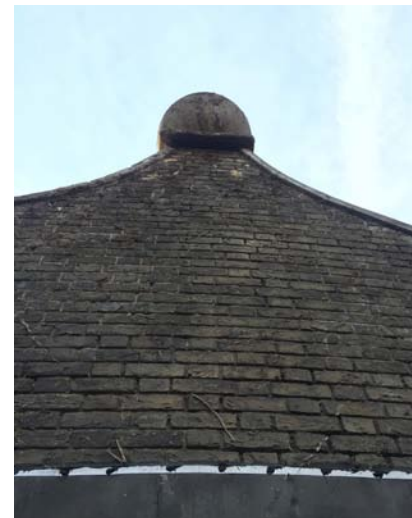
matig voegwerk, slab storend, bol redelijk

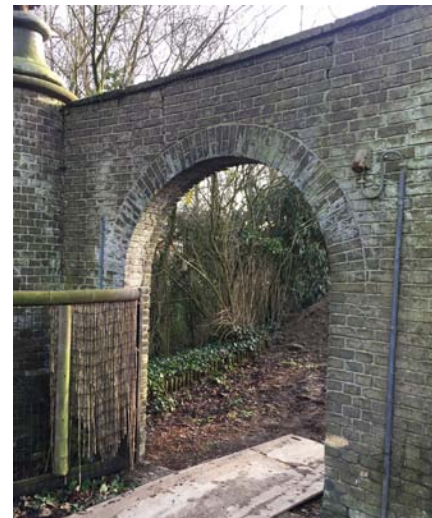
Scheuren in toeg

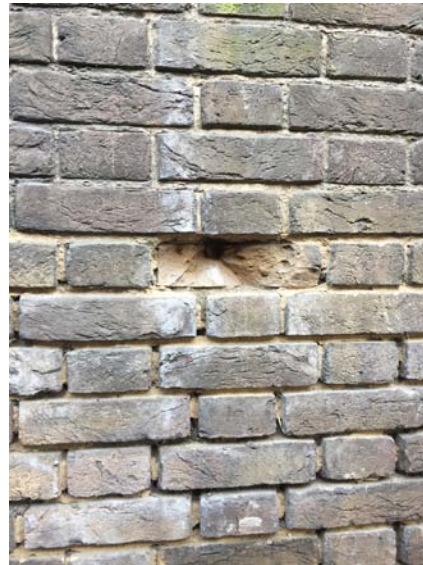
Foto 2  
Oud ijzer veroorzaakt schade aan metselwerk

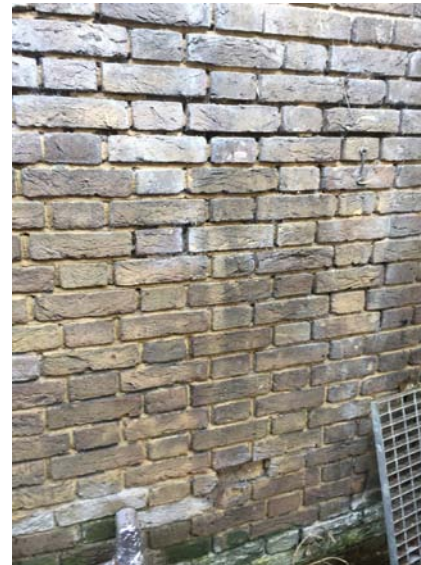
Foto 3  
Voegwerk slecht

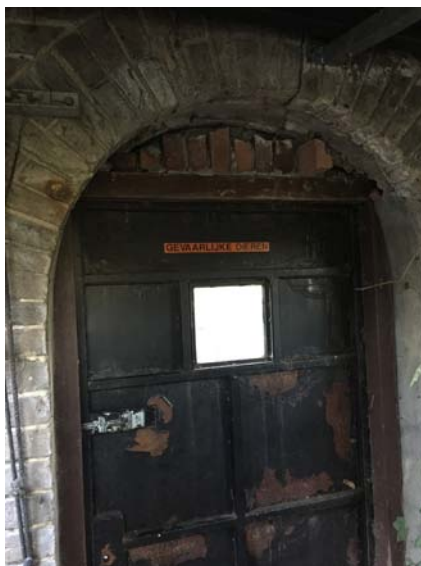
Foto 1  
Niet origineel kozijn

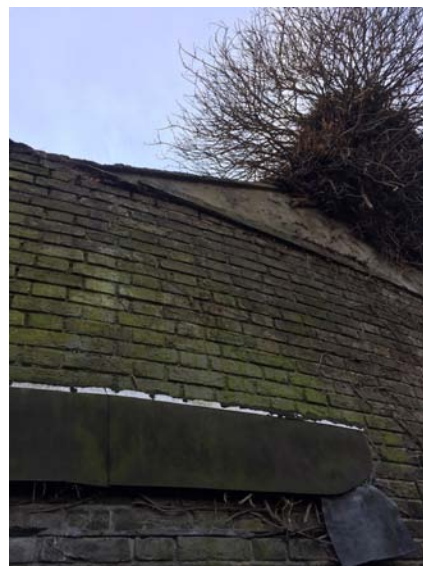
Foto 2  
aansluiting driehoek op muur is slecht

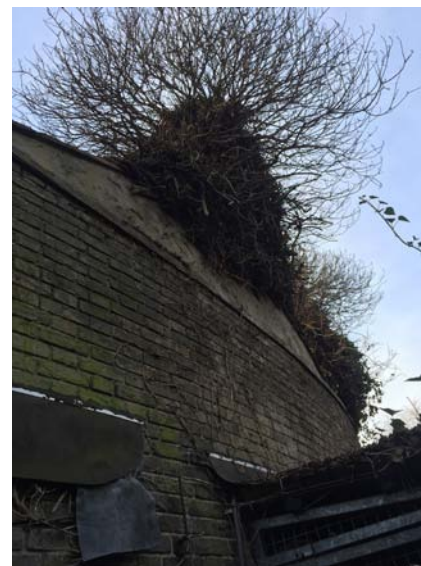
Foto 3  
Gevel nog deels overgroeid

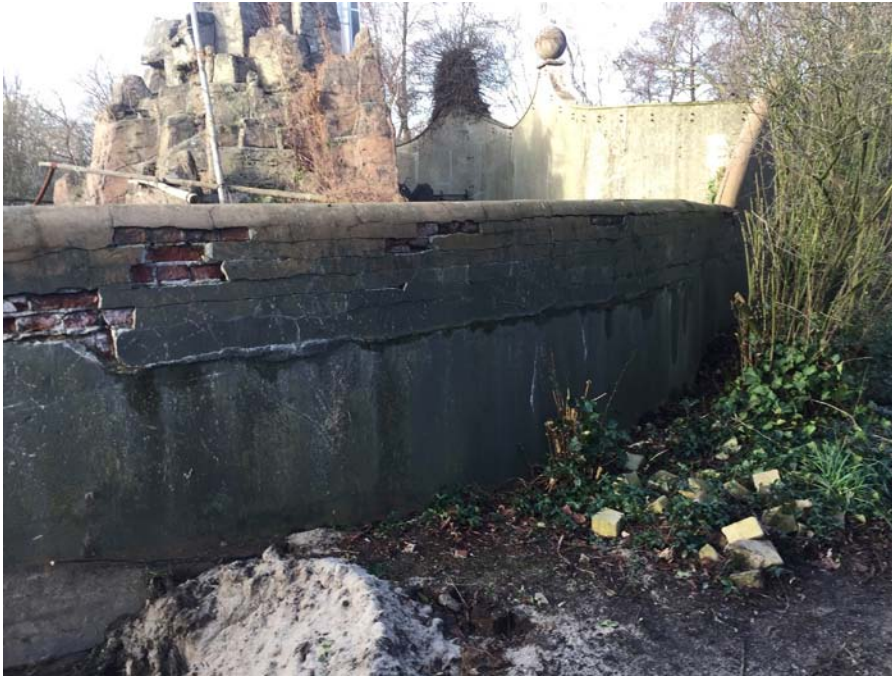
Metselwerkophoging is slecht, stucwerk beton is redelijk

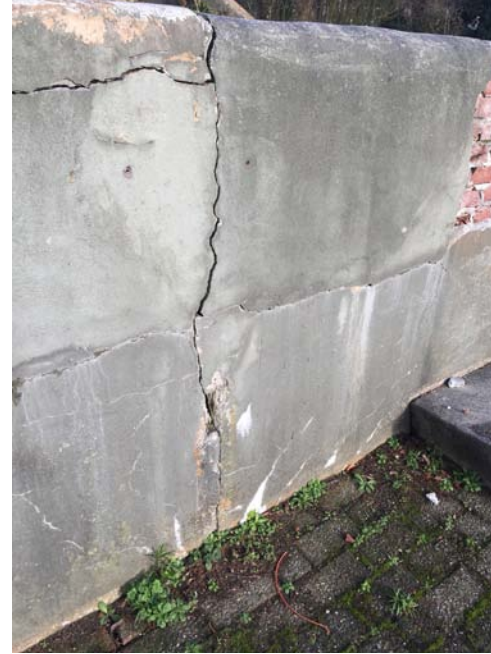
Scheur door metselwerk en beton tot aan fundering

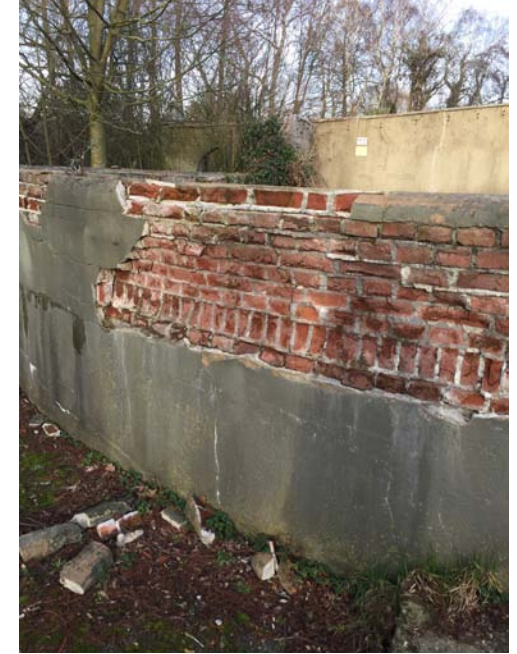
Metselwerkophoging is slecht  
Stucwerk beton is redelijk

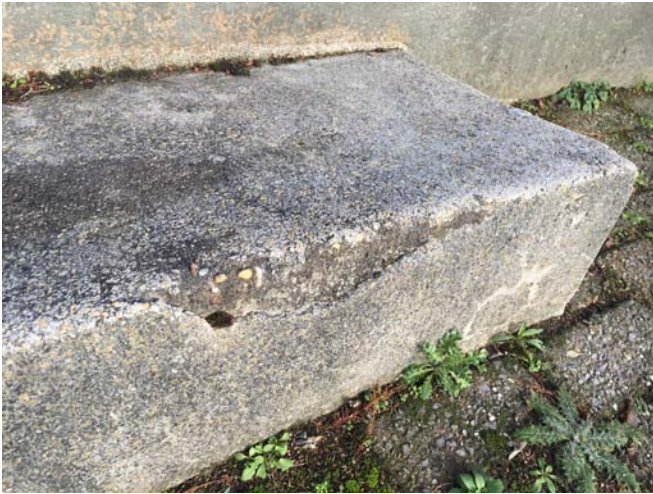
| Onderdeel | Omschrijving | G | R | M | S | Opmerkingen |
|---|---|---|---|---|---|---|
| | bloktreden | | | X | | betonnen? bloktreden zijn voorzien van sierstucwerk; plaatselijk herstel; positie bloktreden origineel? Eventueel verplaatsen |

bloktrede met sierstuc

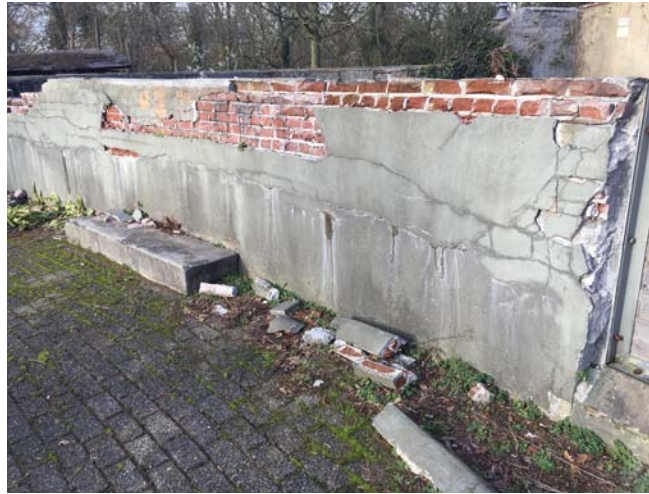
metselwerk ophoging is slecht

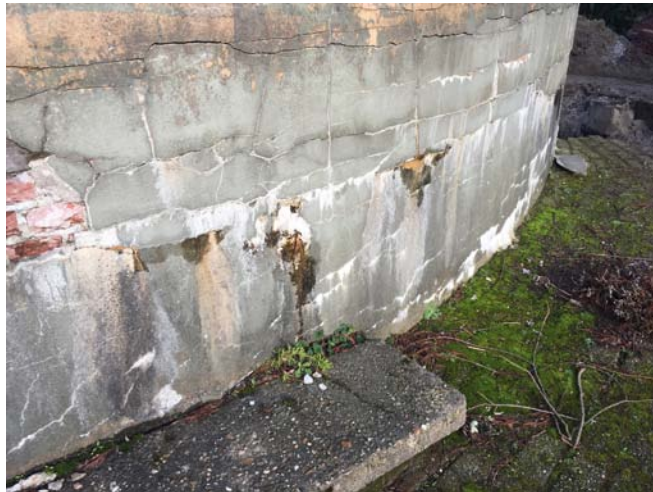
Zoutuitbloei in beton

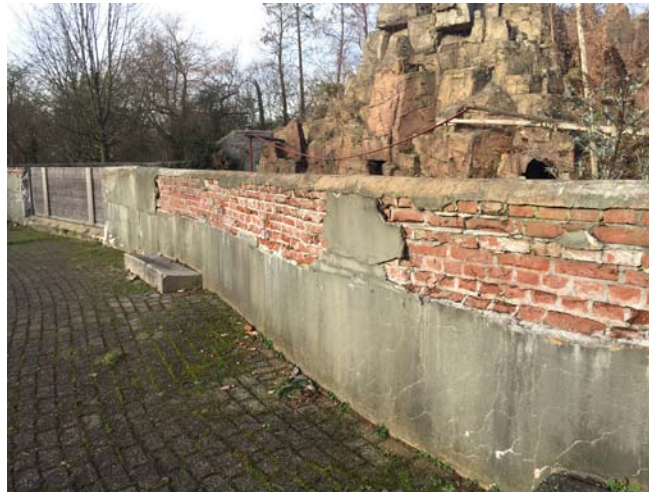
metselwerk ophoging is slecht

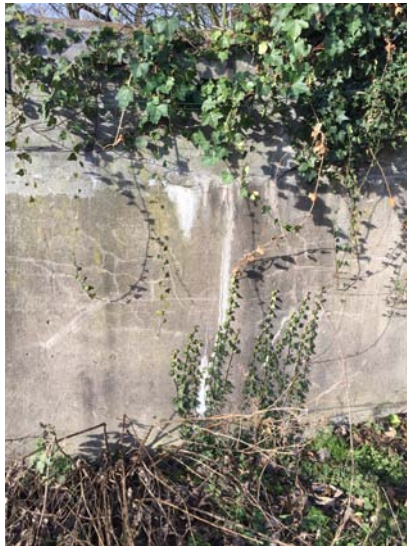
Foto 1  
herstelde scheur in stucwerk

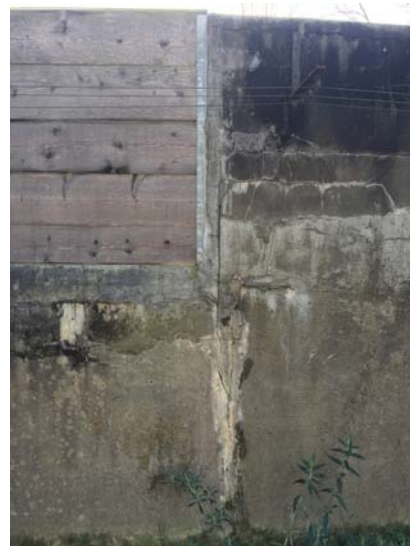
Foto 2  
Scheur in beton tot aan fundering

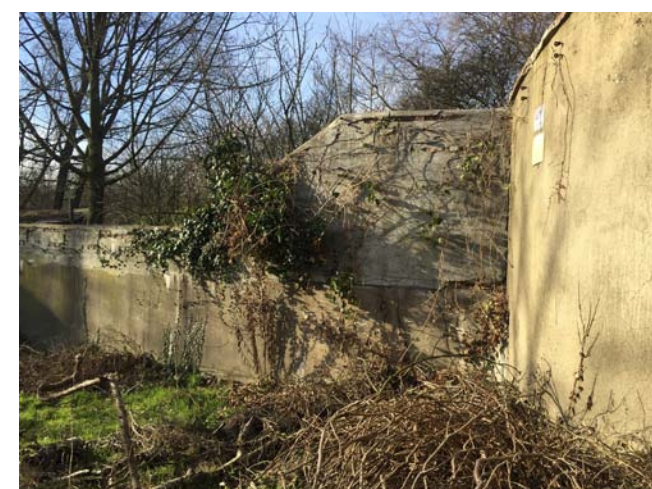
Metselwerk "wang" links is slecht

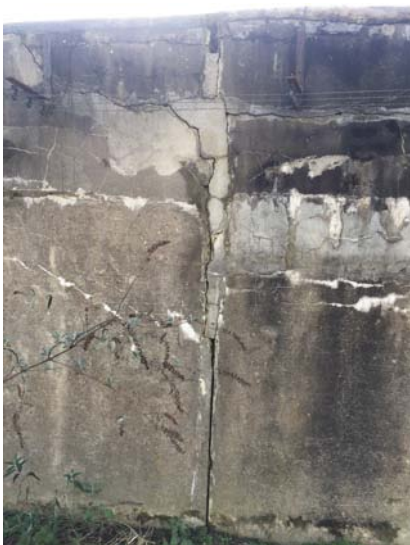
Foto 3  
Scheur in beton tot aan fundering

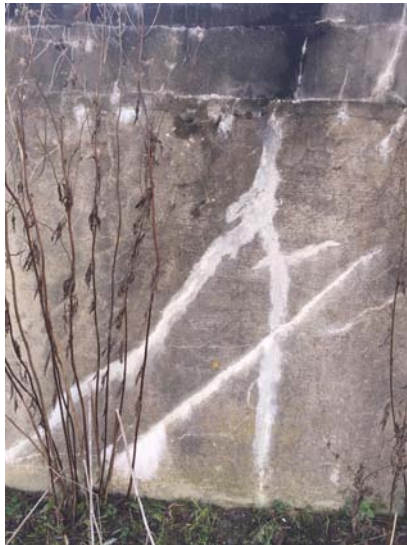
Foto 4  
Herstelde scheuren in stucwerk

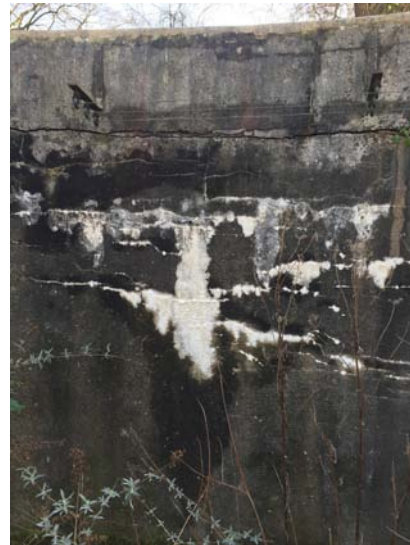
Foto 5  
Zoutuitbloei in beton

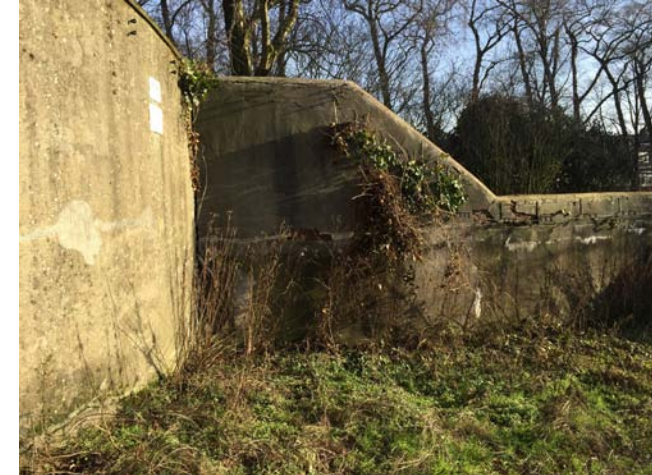
Metselwerk "wang" rechts is slecht

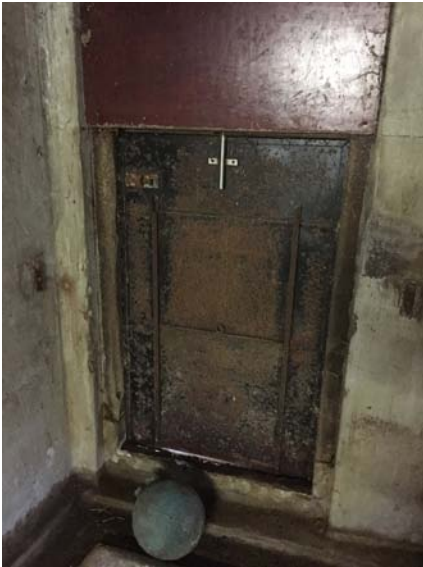
Foto 1  
niet originele stalen kozijn roest

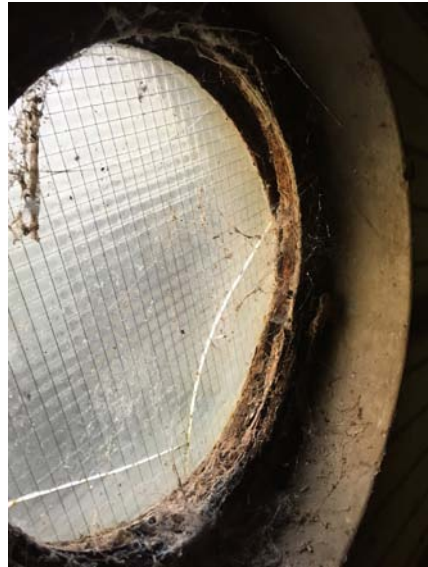
Foto 2  
Zwaar verroest rond kozijn achtergevel

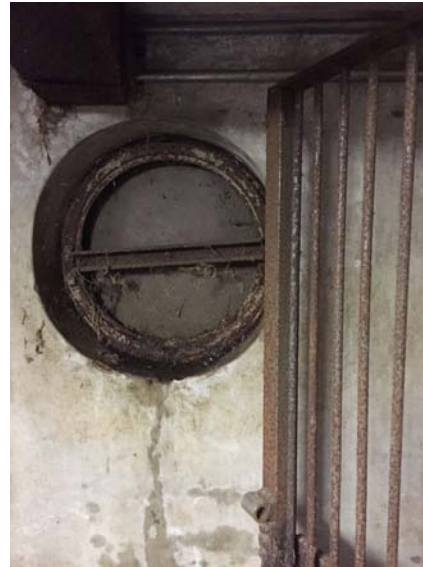
Foto 3  
Verroest kozijn voorgevel

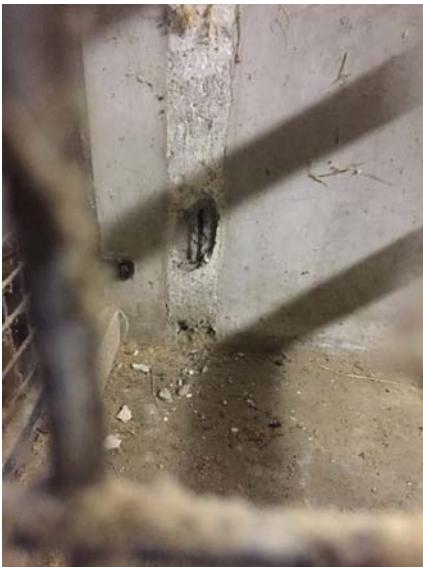
Foto 1  
Roestende wapening betonrot

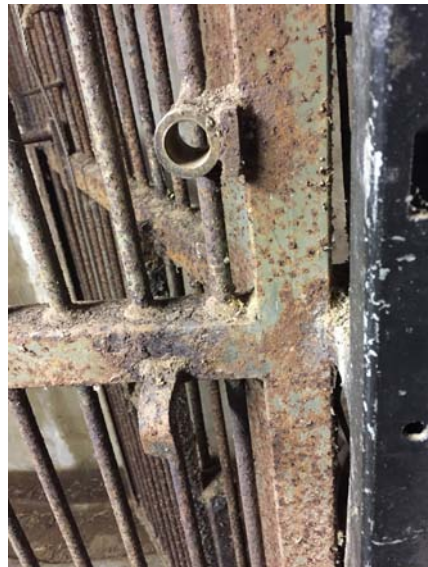
Foto 2  
Deels origineel hekwerk, geroest

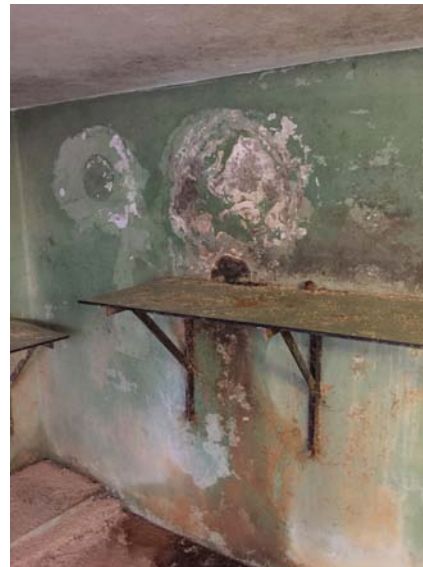
Foto 3  
Dichtgezette ronde ramen voorgevel

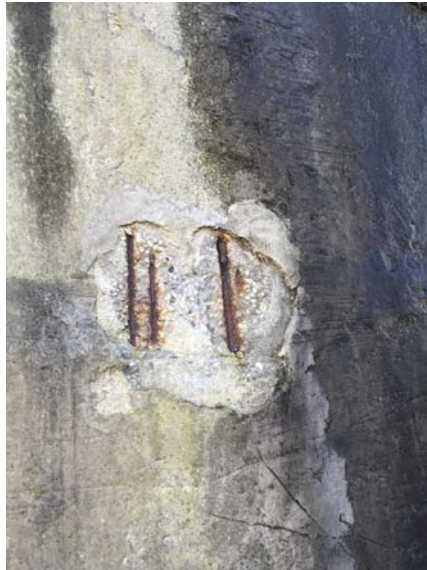
Foto 1  
Roestende wapening, betonrot

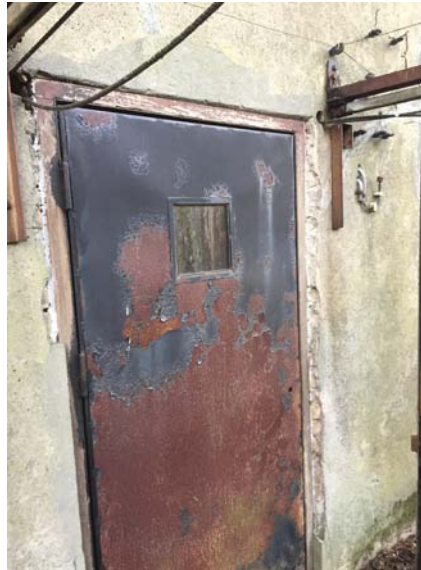
Foto 2  
Niet origineel kozijn, toog is dichtgezet

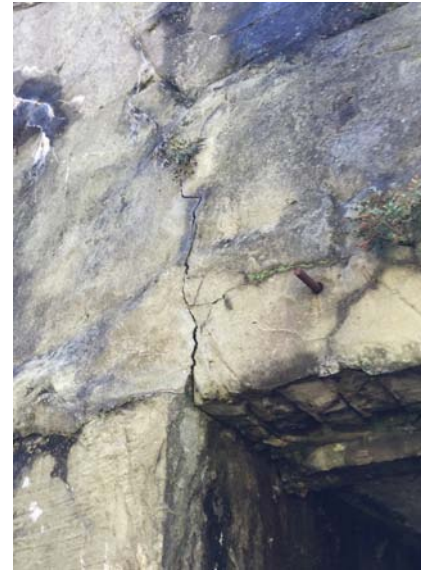
Foto 3  
Scheur in constructie

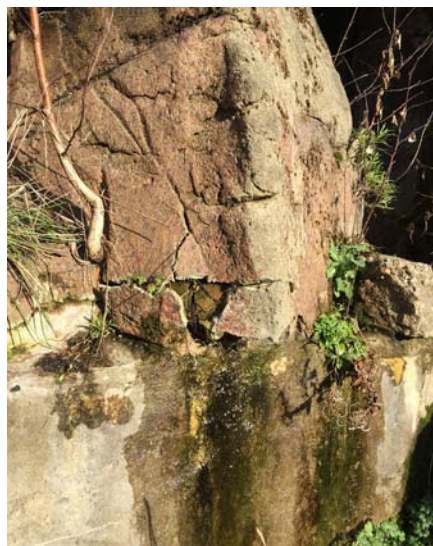
Scheuren en onthechting kunstrots

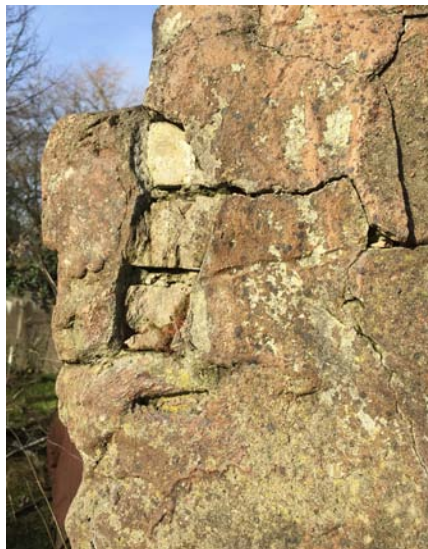
Scheuren en onthechting kunstrots

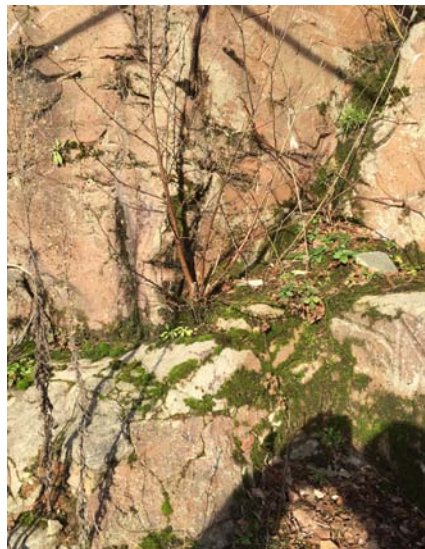
Plantgroei uit scheuren kunstrots

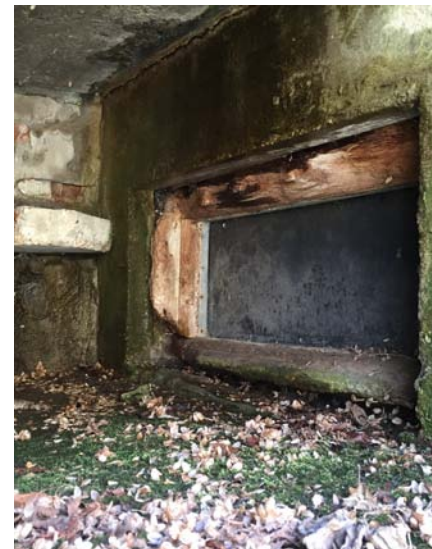
Origineel houten kozijn vergaan

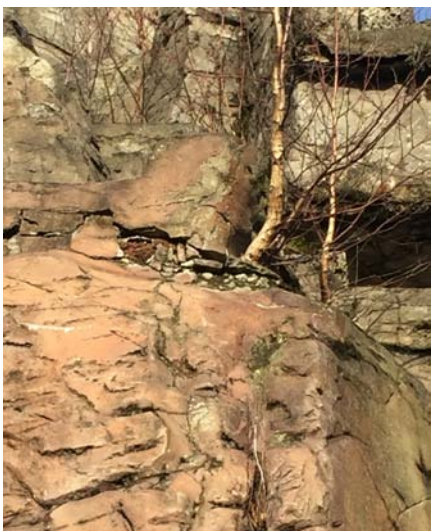
Boom groeit uit scheur kunstrots

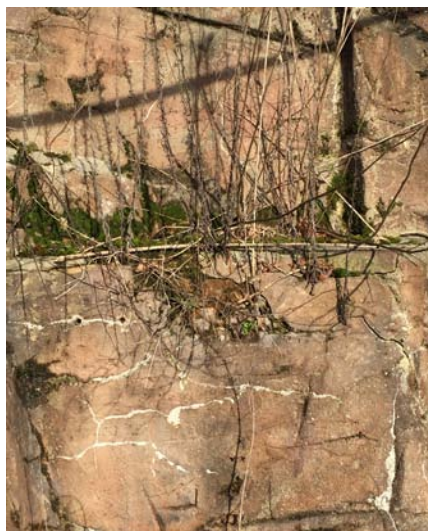
Scheuren in het verleden al eens hersteld

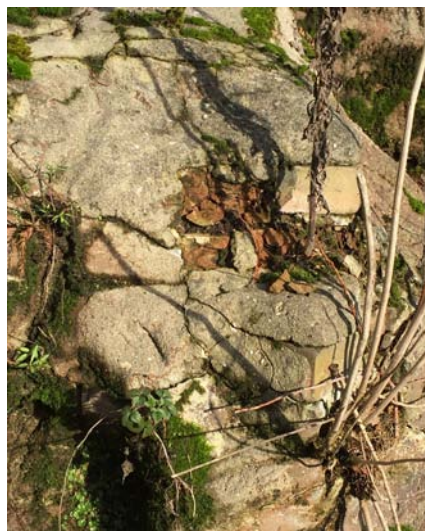
Onthechting mortel kunstrots

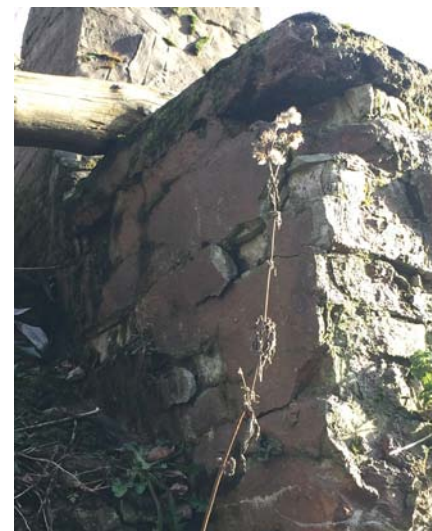
Onthechting mortel kunstrots
