RESTAURATIE  
BERGDIERENROTS  
DIERGAARDE  
BLIJDORP  
CONSTRUCTIE  
20 april 2019/4021

### **Inleiding**

In het kader van de voorgenomen restauratie van de bergdierenrots en haar ommuring in Diergaarde Blijdorp in Rotterdam is door CAE Nederland een onderzoek gedaan naar enkele constructieve aspecten van dit monument, ontworpen door architect Siebold van Ravesteijn en gereedgekomen begin 1940.

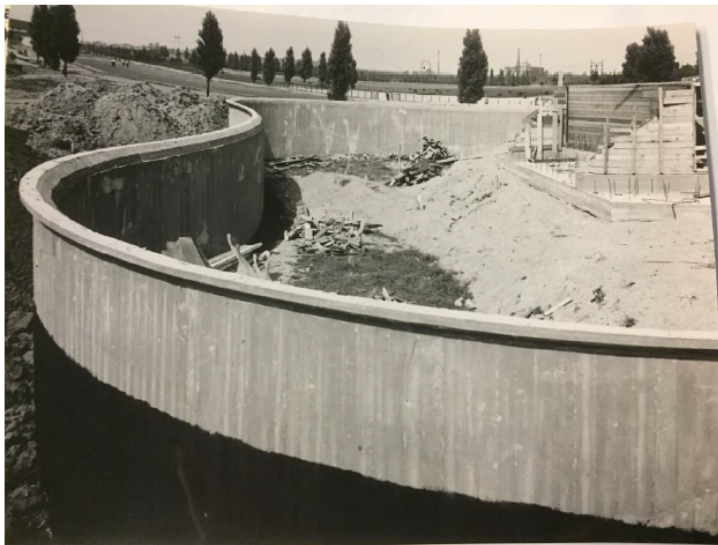
De betonnen keerwand tijdens de bouw

De betonnen keerwand is niet van dilataties voorzien en dit lijkt ook, gezien de afwezigheid van scheuren niet nodig te zijn. De ronde vormen laten (in tegenstelling tot lange rechte wanden) enige vervorming in zijwaartse richting toe, waardoor temperatuurwerking een uitweg vindt. Over de metselwerk opbouw van de keerwand kan worden gezegd dat deze door weersinvloeden en vorst danig is verweerd en afgebrokkeld. Constructief is dit echter niet van belang.

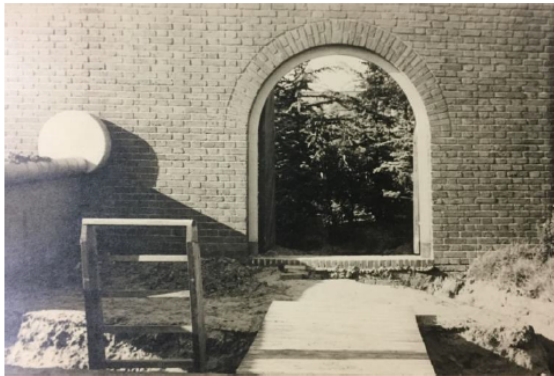
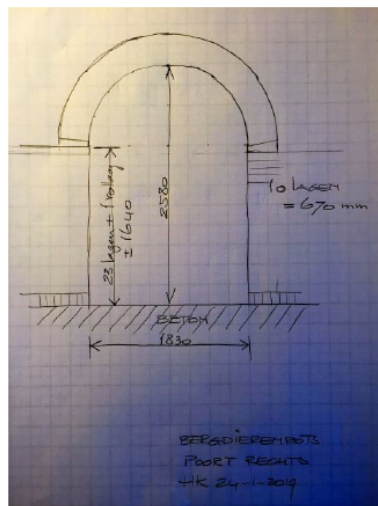
De dorpel is dus  $1640-1273 = \text{ca. } 370 \text{ mm}$  lager, maar dat is niet persé het hoogteverschil van het maaiveld, want dat lag niet helemaal gelijk met de dorpel.

Anderzijds valt uit vergelijking van oude foto's met de huidige situatie bij de 2 ronde poorten te berekenen dat het maaiveld daar ter plaatse in de loop der jaren ca. 370 mm is gezakt.

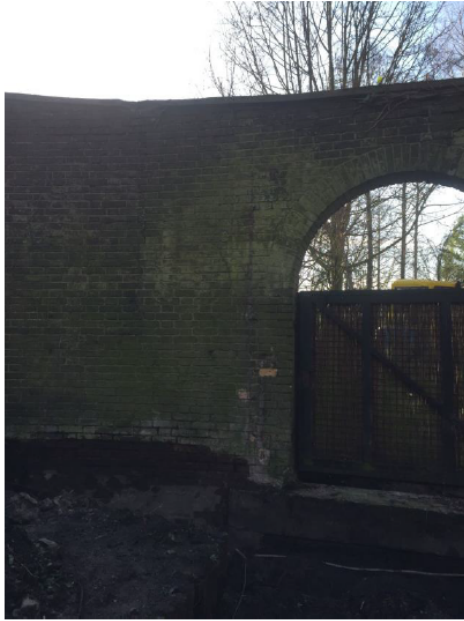
Scheur locatie 1

Verder zijn in het metselwerk boven de 2 poorten ook enige kleine scheuren aanwezig. Ook deze kunnen worden toegeschreven aan temperatuurwerking en verdienen normaal herstel.
