Aan Recreatieschap Midden-Delfland  
T.a.v. [REDACTED]  
Van [REDACTED]  
Betreft Aanvullende gegevens evaluatie sanering Oeverbos  
Datum 16 augustus 2018  
Projectnummer M17A0235  
Ons kenmerk m17a0235.e03.doc

**Bijlage 1: Toepassingslocatie verwijderde bouwstoffen,  
inrichtingsplan en aangebrachte bomen**

**Bijlage 2: Kadastrale kaart met niet gesaneerde deel door te  
behouden bos**

### **Bijlage 3: Fotorapportage**

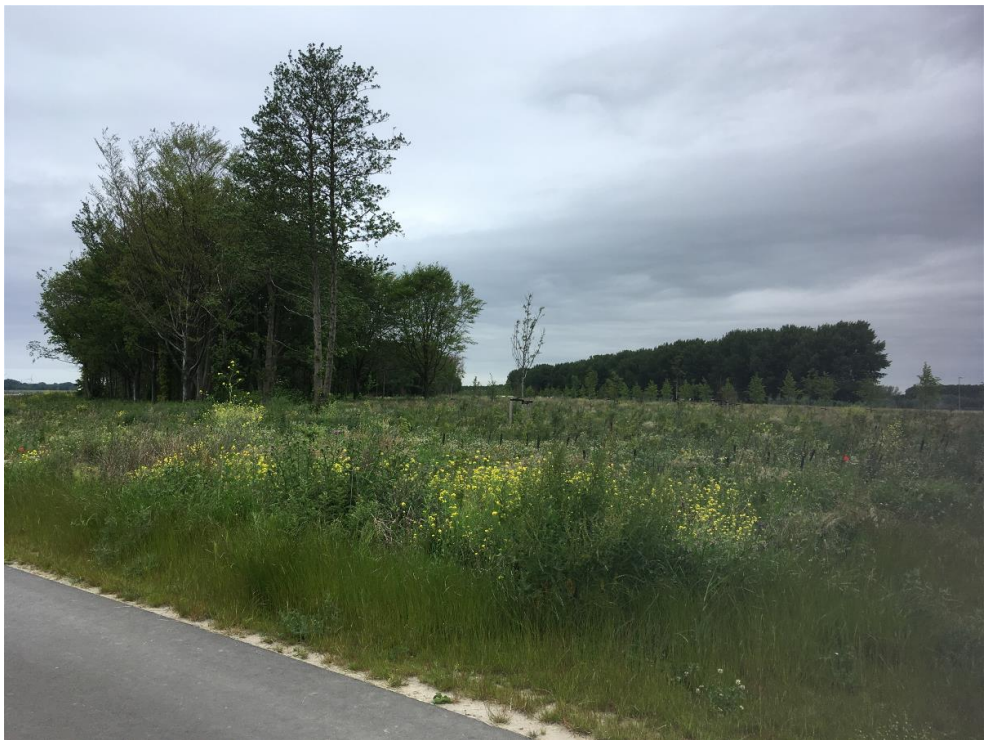
| <b>Photograph ID: 1</b> | | | |

| <b>Comments:</b><br>Solitaire gehandhaafde boom, tussen begroeiing jonge aangeplante boompjes en grotere boom zichtbaar. Rechts op foto tussen fietspad en kwelsloot geplante bomenrij | | | |

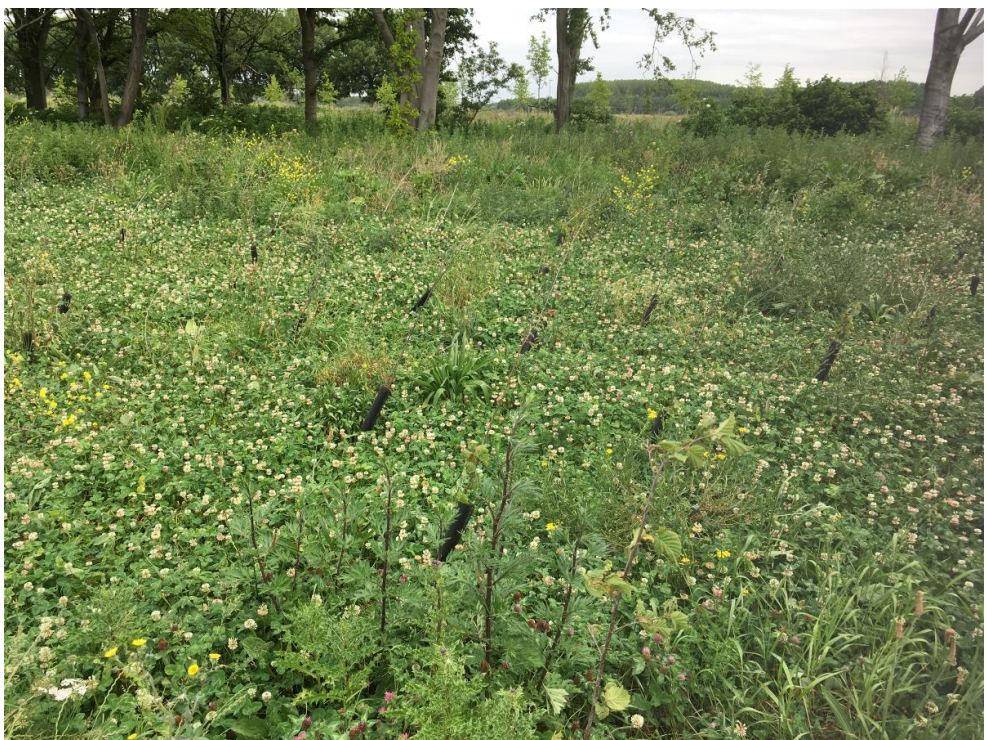
| <b>Photograph ID: 2</b> | | | |

| <b>Comments:</b><br>Detailfoto jonge aanplant en opgeschoten veldbloemen | | | |

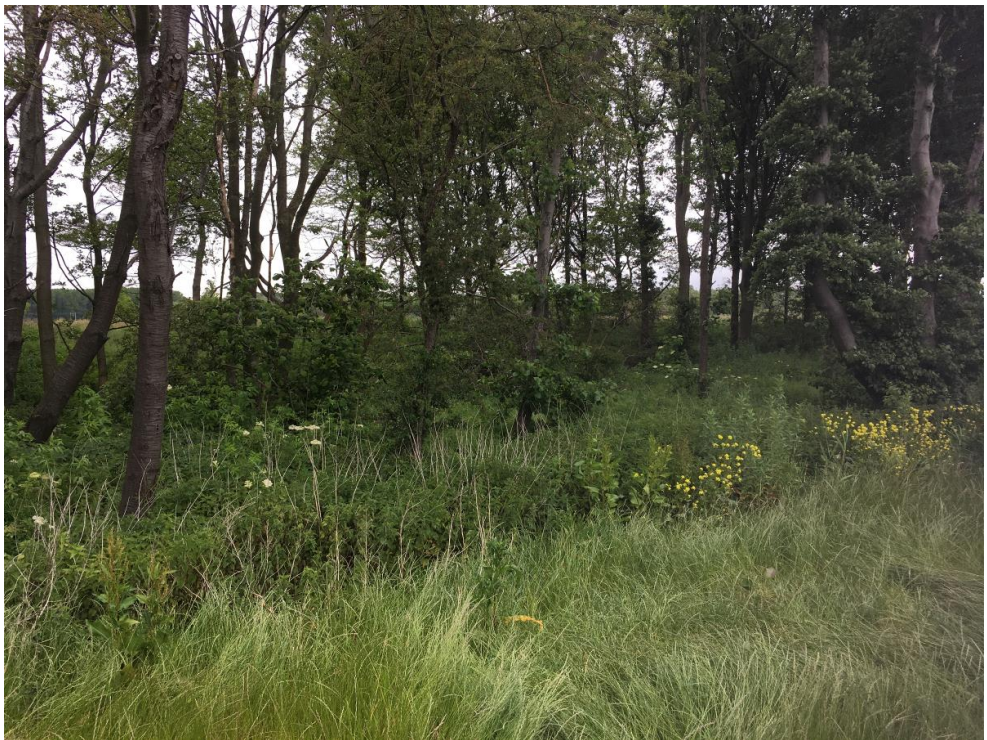
| <b>Photograph ID:</b> 3 | | | |

| <b>Comments:</b><br>Overgang tussen grassige leeflaag en behouden bos | | | |

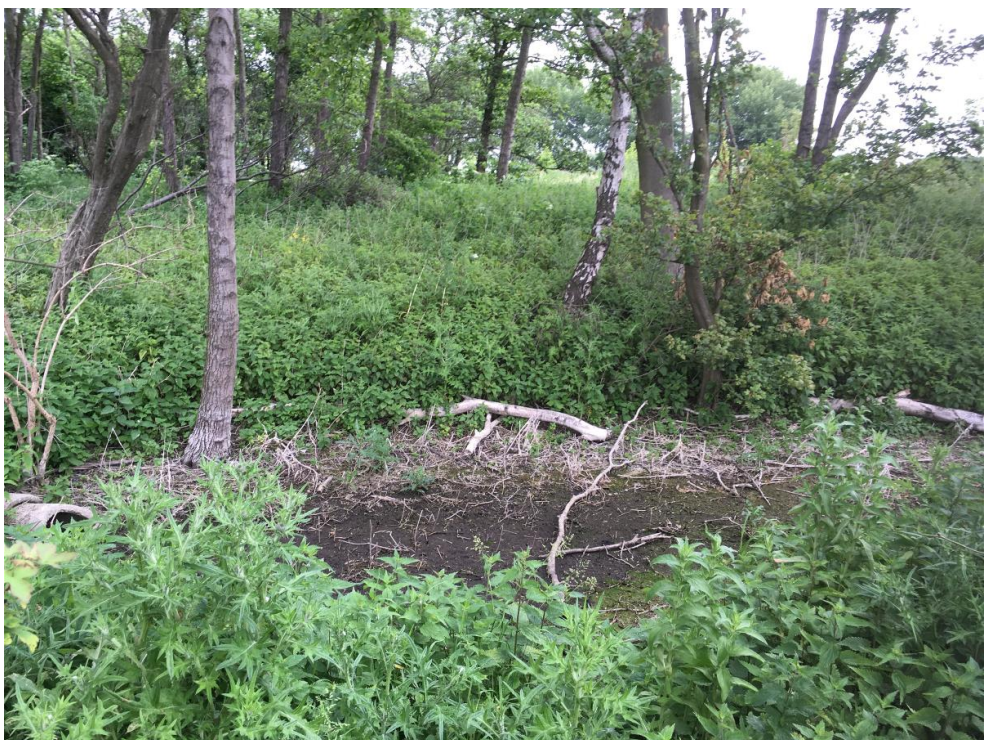
| <b>Photograph ID:</b> 4 | | | |

Tijdens het locatiebezoek van 3 juni 2019 is in de greppels die aanwezig zijn in het behouden bos (deze waren al aanwezig en onderling verbonden met duikers voorafgaand aan het aanbrengen van de leeflaag) geen water aangetroffen. Wel is duidelijk dat de bodem vochtig is. In hoeverre dit ook al was voorafgaand aan het aanbrengen van de leeflaag is niet duidelijk, maar gezien de aanwezigheid van een duiker zal er voorafgaand aan de sanering ook al zo nu en dan water aanwezig zijn geweest.

| <b>Comments:</b><br>Bestaande greppel met duiker in gehandhaaft bos | | | |

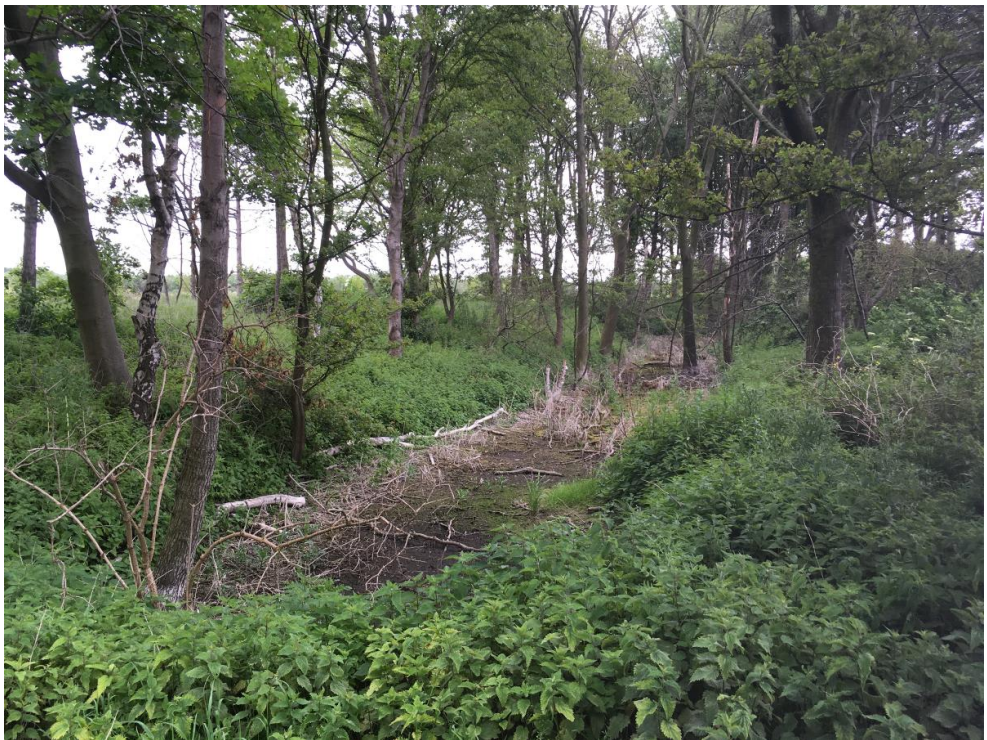
| <b>Photograph ID:</b> 5 | | | |

| <b>Comments:</b><br>Bestaande greppel met<br>duiker in gehandhaaft bos | | | |

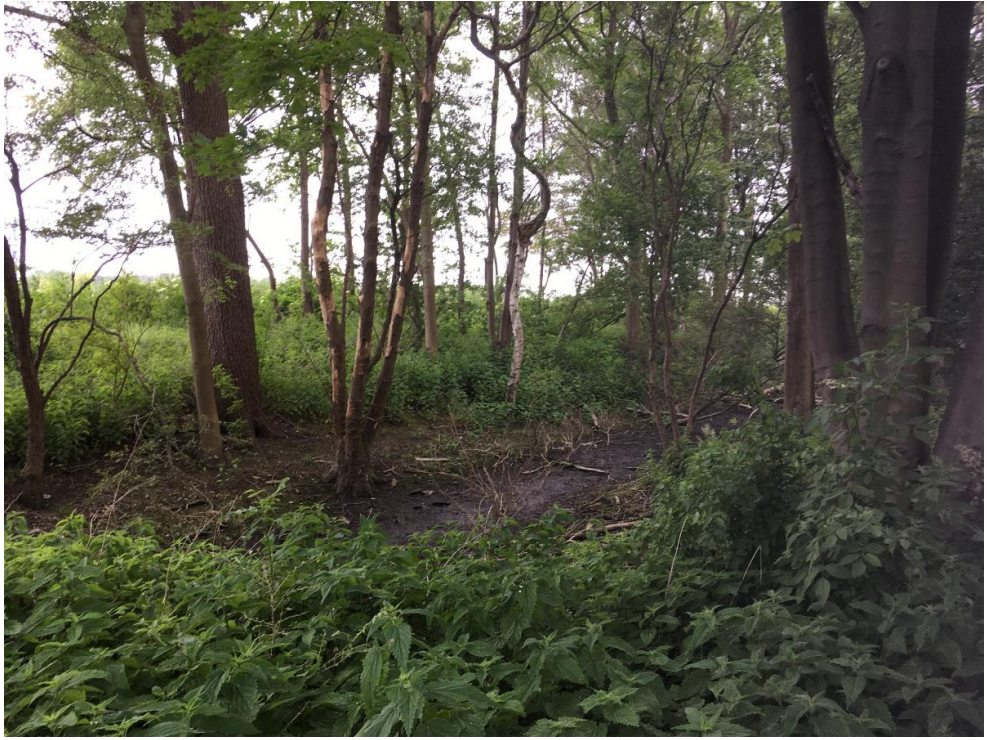
| <b>Photograph ID:</b> 6 | | | |

| <b>Comments:</b><br>Bestaande greppel met<br>duiker in gehandhaaft bos | | | |

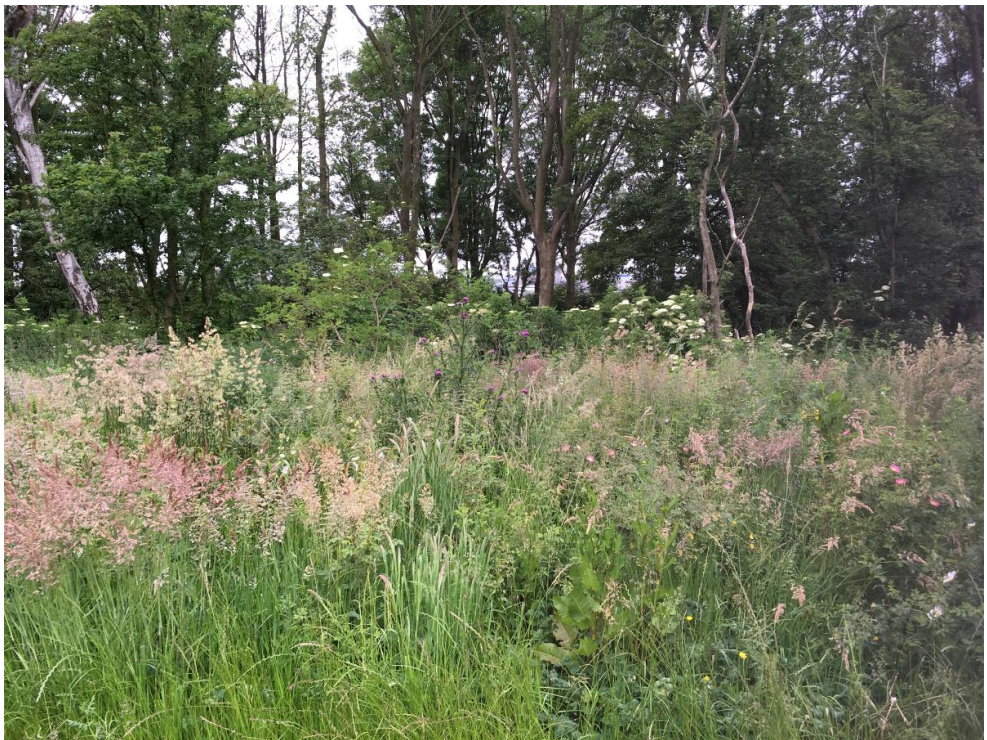
| <b>Photograph ID:</b> 7 | | | |

| <b>Comments:</b><br>Overgang tussen grassige<br>leeflaag en behouden bos | | | |

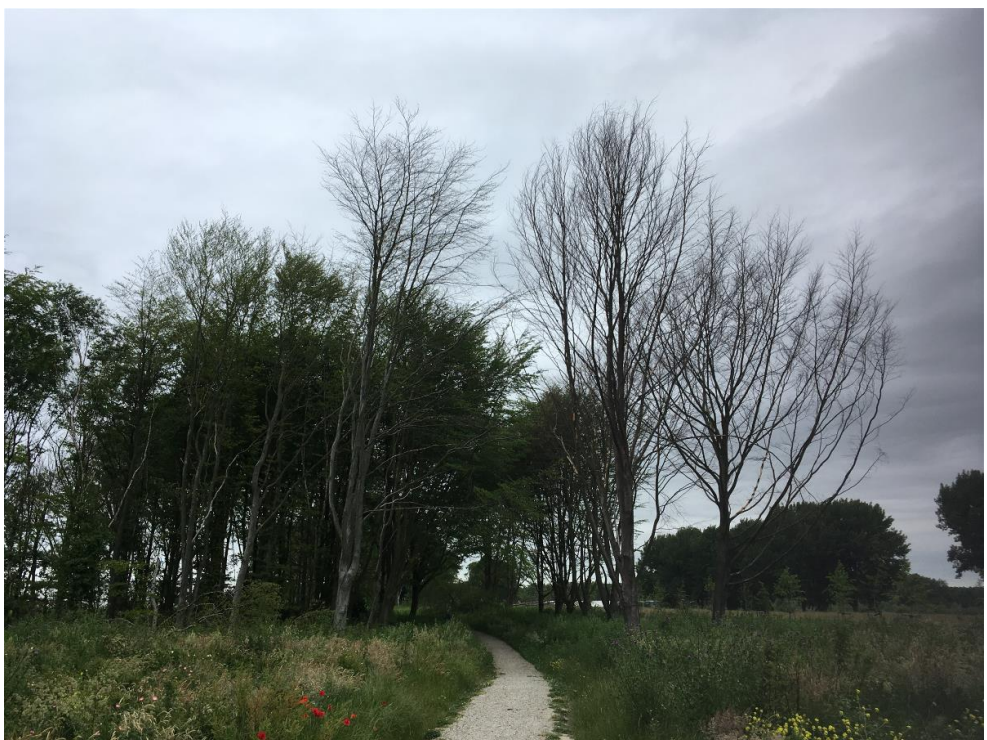
| <b>Photograph ID:</b> 8 | | | |

Het is duidelijk dat er bomen zijn doodgegaan in het gehandhaafde bos, ook zijn er bomen omgewaaid. Veel bomen staan er echter nog gezond bij. Aangezien er geen grote aansluitende delen zijn met dode bomen is herplant nog niet mogelijk / wenselijk. Zodra er wel grote aansluitende delen klaar zijn voor herplant dient eerst een leeflaag aangebracht te worden voordat tot aanplant overge-

| <b>Comments:</b><br>Behouden bomen, dood of<br>stervende | | | |

gaan wordt. Hiervoor dient dan een (deel)saneringsplan ter goedkeuring te worden ingediend bij de DCMR.

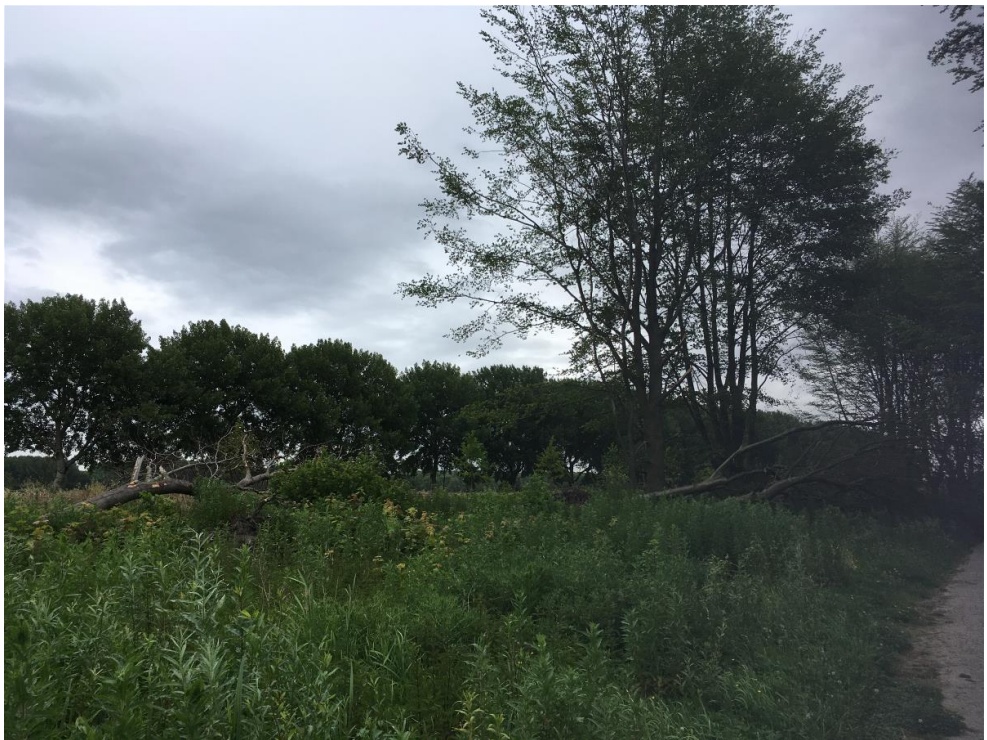
| <b>Photograph ID:</b> 9 | | | |

| <b>Comments:</b><br>Omgewaaide boom | | | |

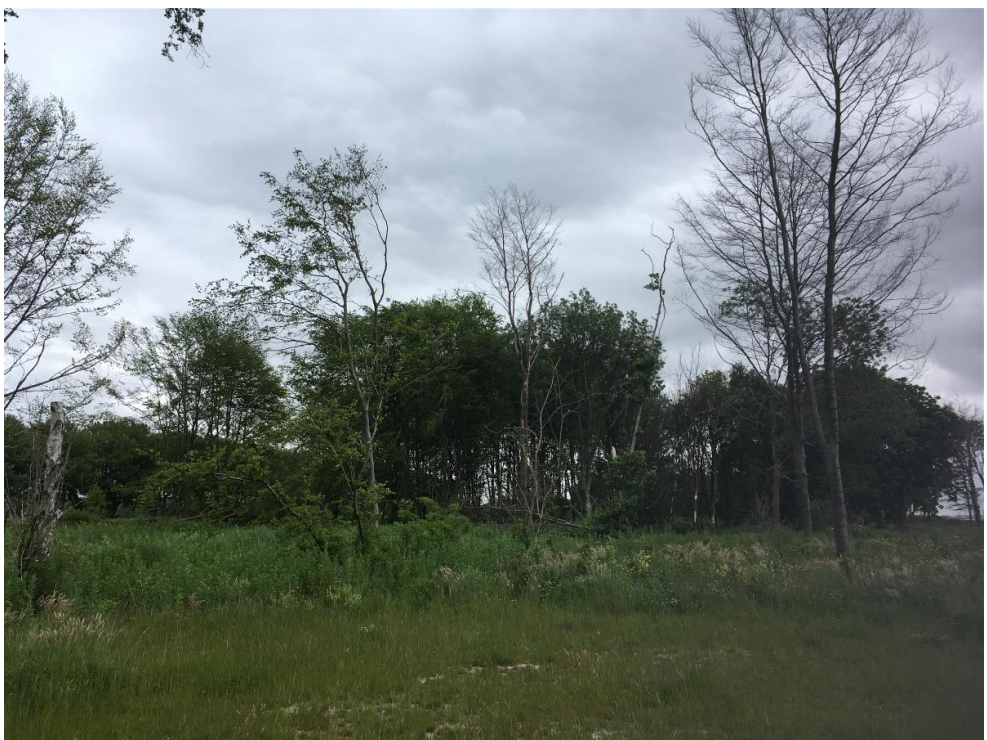
| <b>Photograph ID:</b> 10 | | | |

| <b>Comments:</b><br>Behouden bomen, dood of stervende | | | |

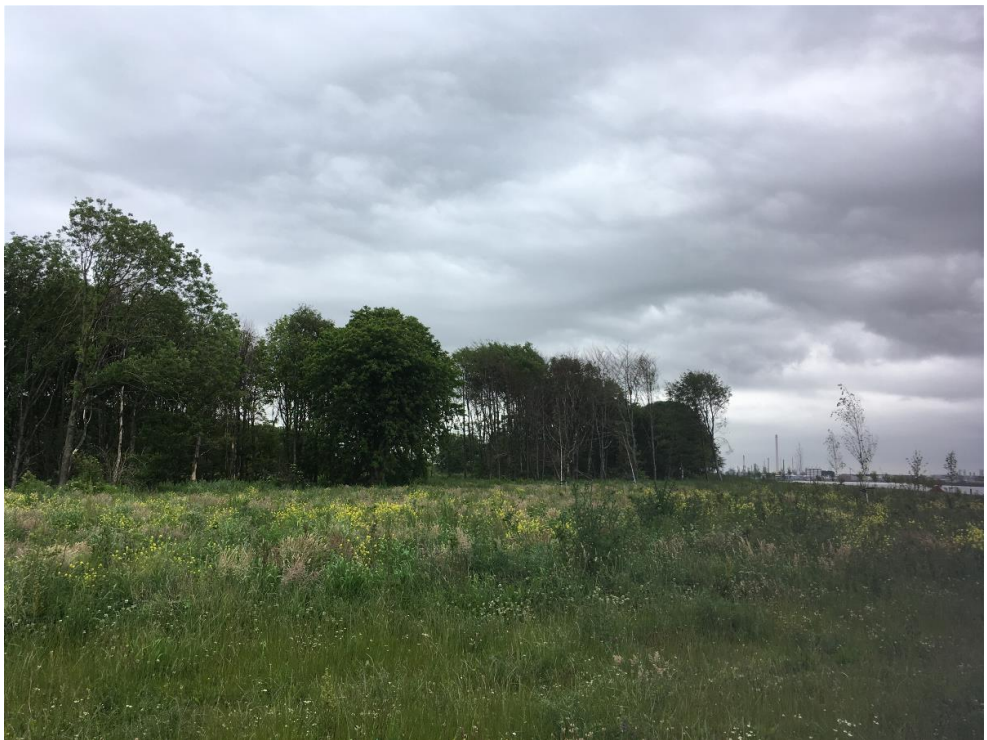
| <b>Photograph ID: 11</b> | | | |

| <b>Comments:</b><br>Behouden en nieuw<br>aangeplante bomen, dood<br>of stervende | | | |

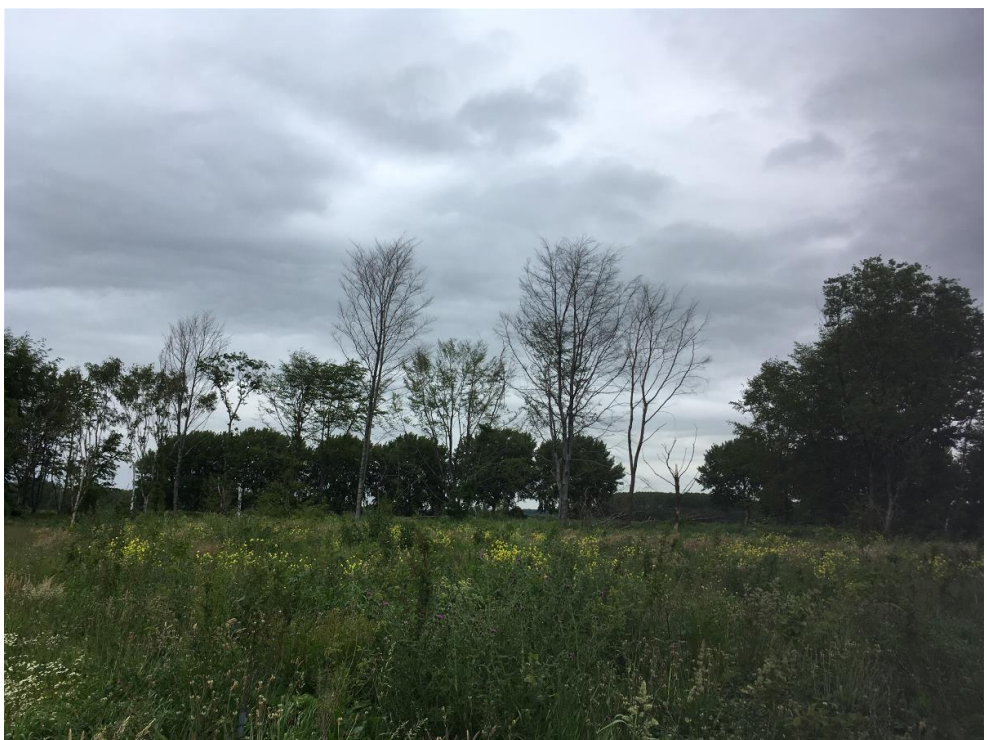
| <b>Photograph ID: 12</b> | | | |

| <b>Comments:</b><br>Behouden bomen, dood of<br>stervende | | | |

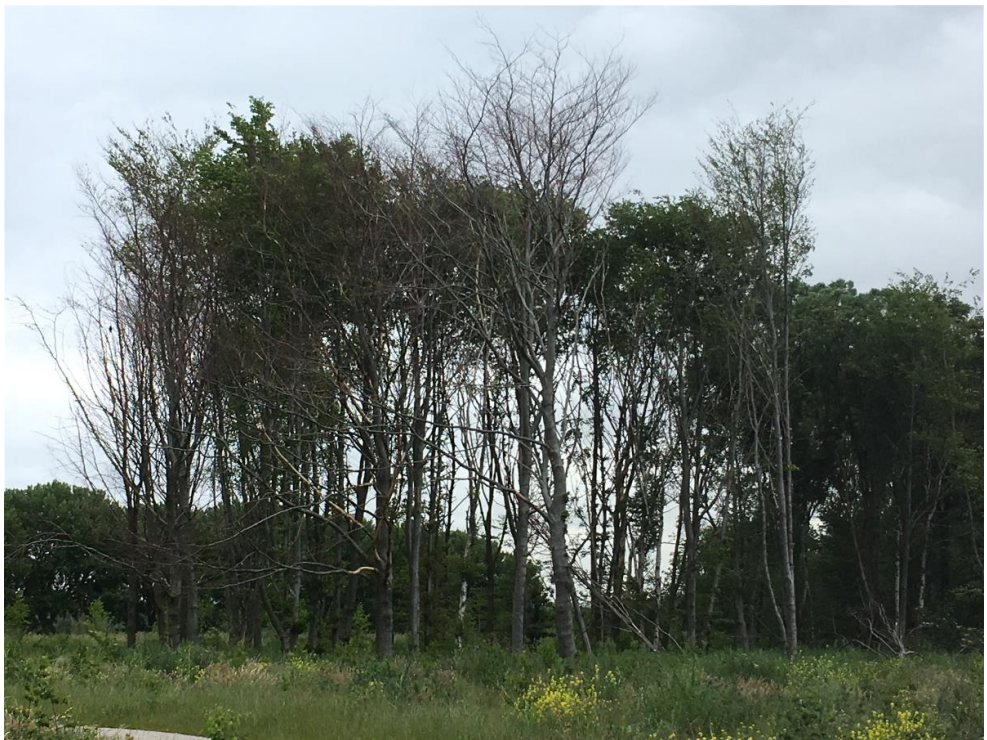
| <b>Photograph ID:</b> 13 | | | |

| <b>Comments:</b><br>Behouden bomen, dood of stervende | | | |

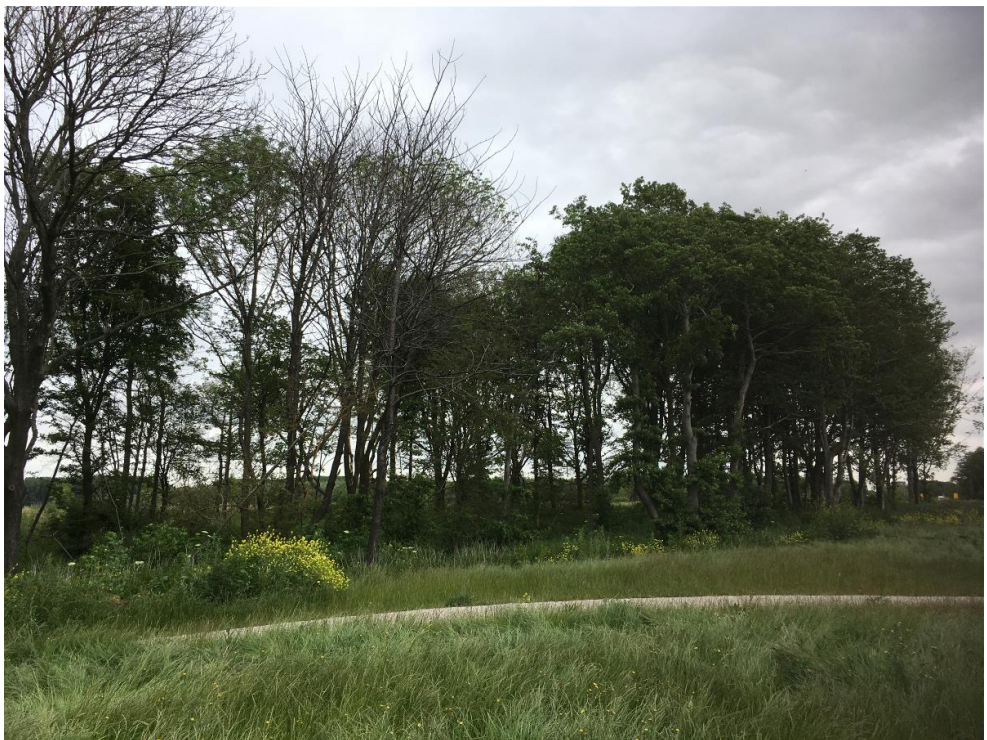
| <b>Photograph ID:</b> 14 | | | |

| <b>Comments:</b><br>Overgang tussen grassige leeflaag en behouden bos | | | |

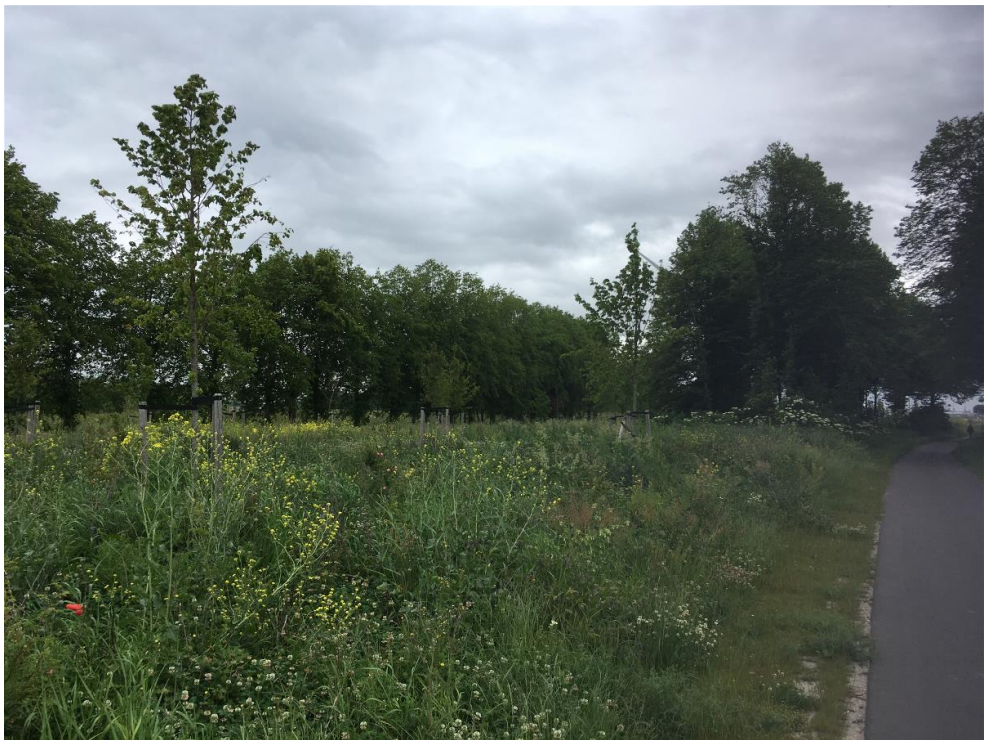
| <b>Photograph ID:</b> 15 | | | |

| <b>Comments:</b><br>Overgang tussen grassige leeflaag en behouden bos | | | |

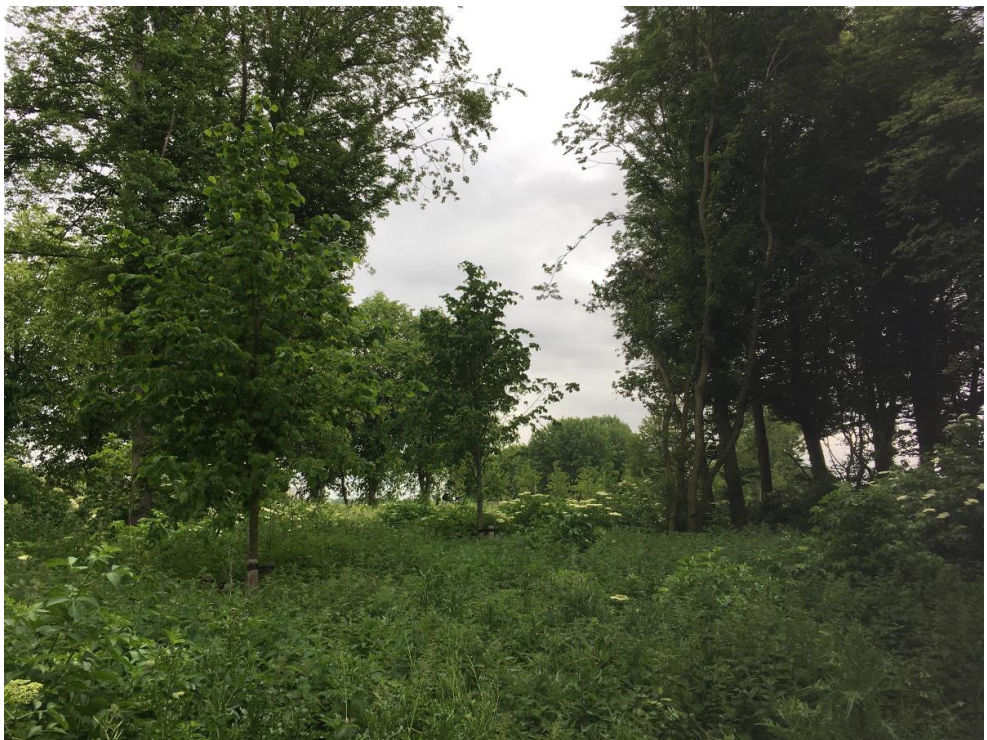
| <b>Photograph ID:</b> 16 | | | |

| <b>Comments:</b><br>Grassige leeflaag met jonge bomen | | | |

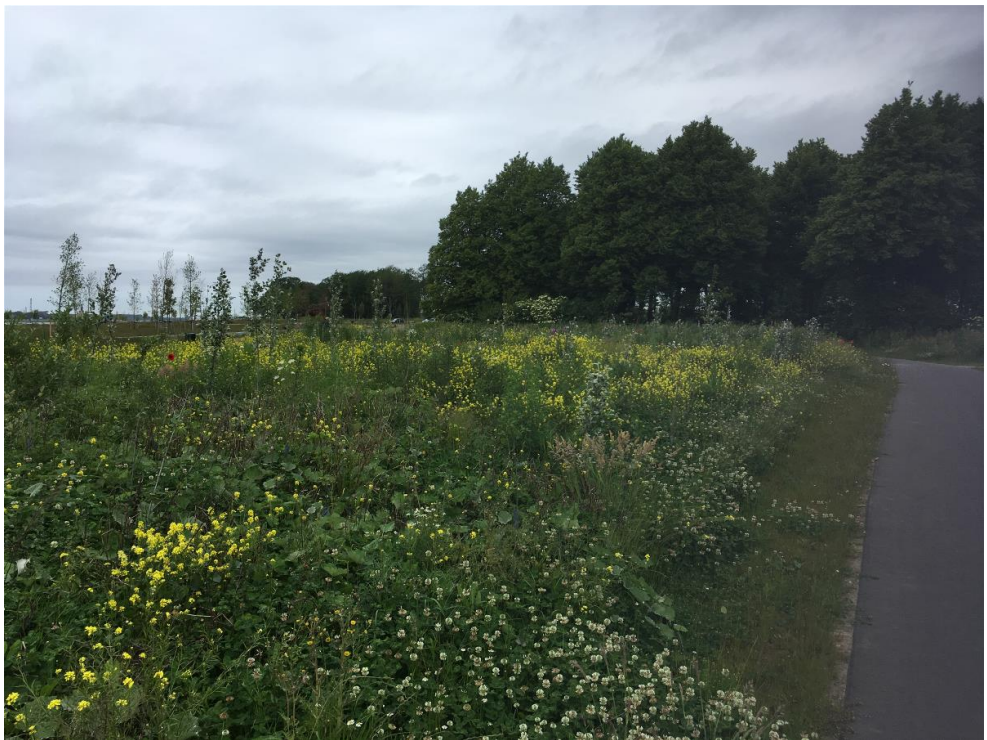
| <b>Photograph ID:</b> 17 | | | |

| <b>Comments:</b><br>Grassige leeflaag met<br>jonge bomen | | | |

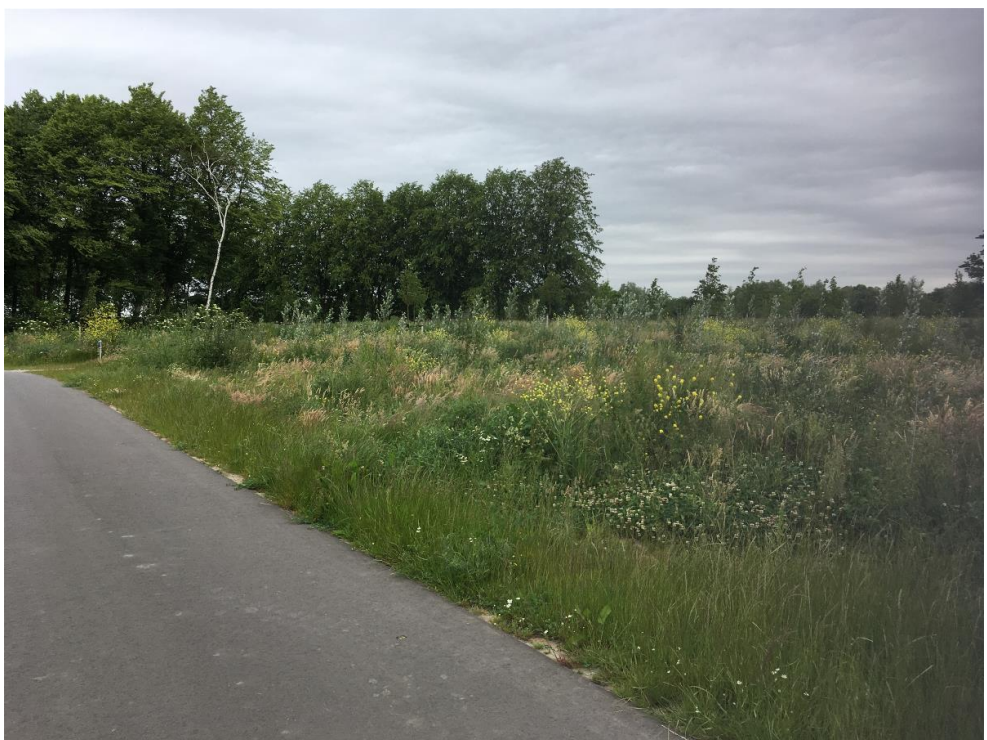
| <b>Photograph ID:</b> 18 | | | |

| <b>Comments:</b><br>Grassige leeflaag met<br>jonge bomen | | | |

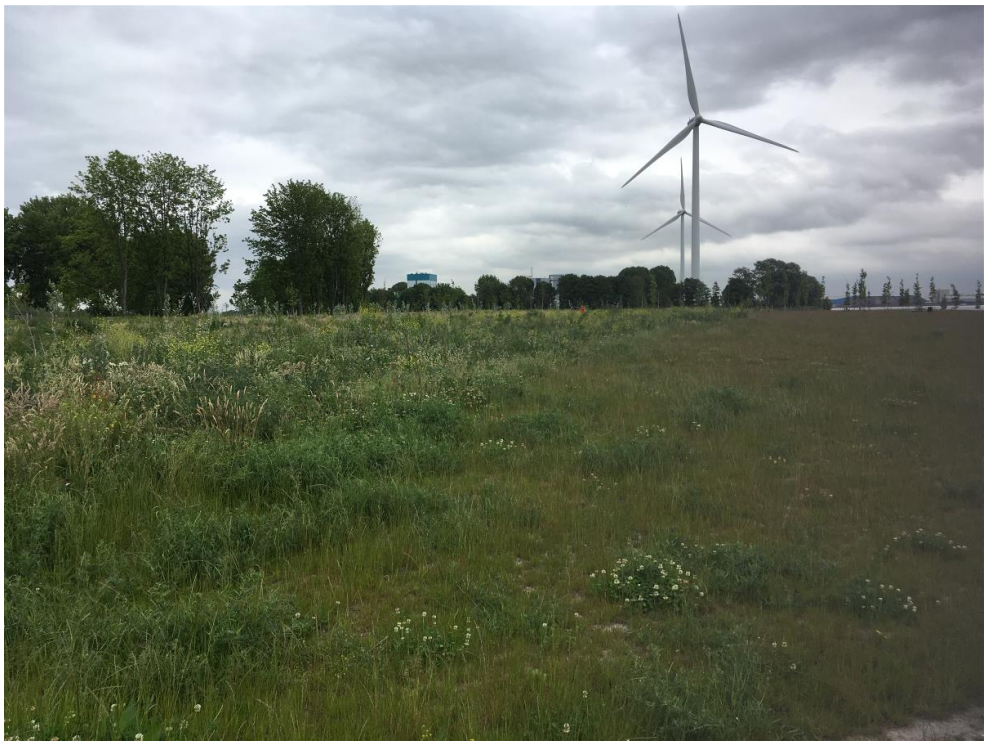
| <b>Photograph ID:</b> 19 | | | |

| <b>Comments:</b><br>Grassige leeflaag met<br>jonge bomen | | | |
