ASBESTINVENTARISATIE

Diverse opstallen  
Westeinde 132b, -c en -d  
2275 AH Voorburg

P19-0392-014

25 september 2019

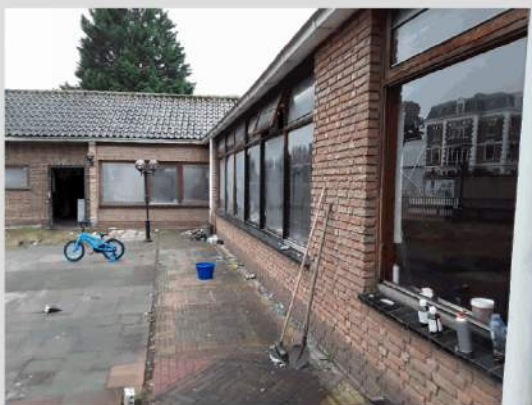
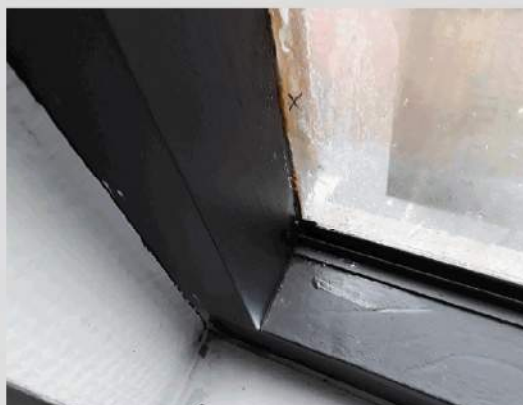
| Adres | Gebouw (deel) | Ruimte | Hoeveelheid |
|---|---|---|---|
| Westeinde 132c | woning begane grond | gevel | 74,00 m' |

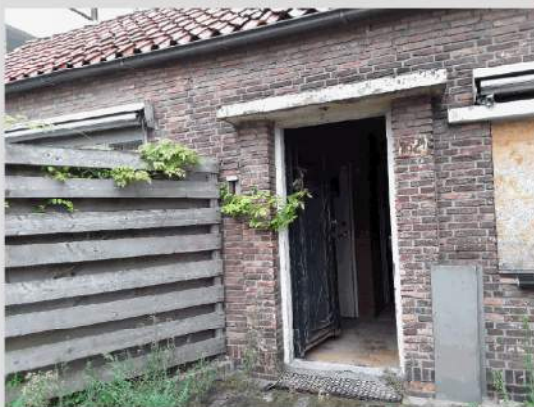
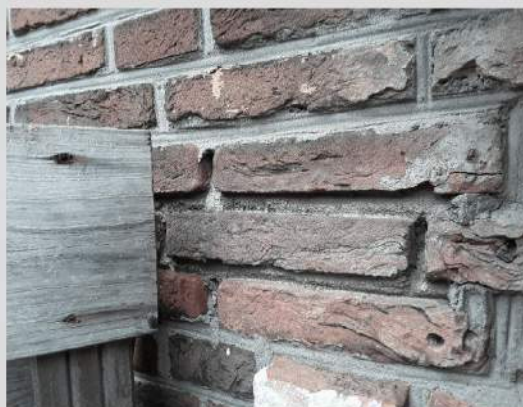
| Bron (code) | pluggen (392-1-002) |

| BRONCODE | BRONNAAM (TOEPASSING) | RISICO<br>KLASSE | RISICOVOLLE<br>SITUATIE ** | RISICO<br>5052*** |
|---|---|---|---|---|
| 392-1-002 | pluggen | 2A | - | 2 |

| Adres | Gebouw (deel) | Ruimte | Hoeveelheid |
|---|---|---|---|
| Westeinde 132b | woning begane grond | gevel | 4,00 stuk(s) |

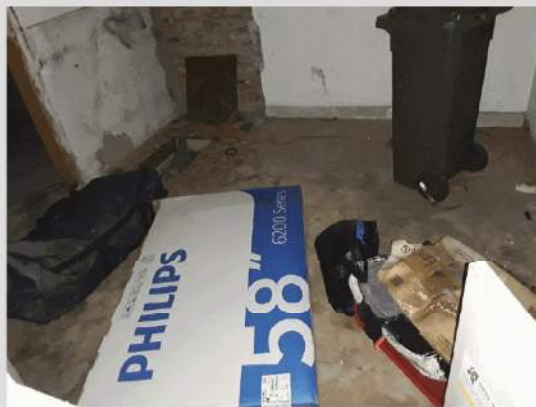
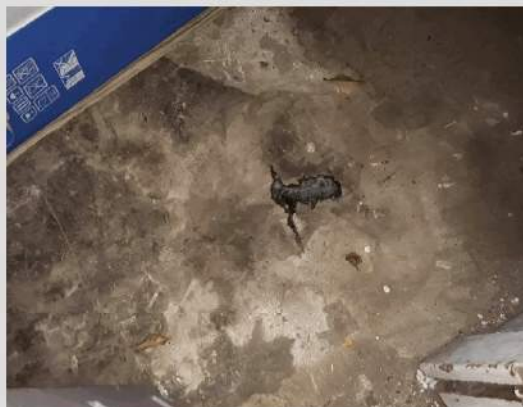
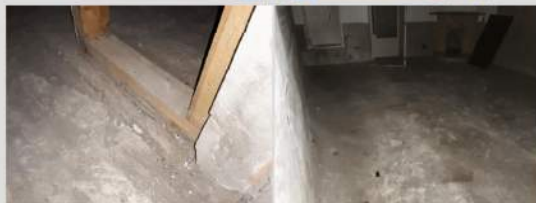
| BRONCODE | BRONNAAM (TOEPASSING) | RISICO<br>KLASSE | RISICOVOLLE<br>SITUATIE ** | RISICO<br>5052*** |
|---|---|---|---|---|
| 392-1-003 | restanten vloerzeil | 2 | Ja | 1 |

| BRONCODE | LOCATIE | BRONNAAM (TOEPASSING) | BIJZONDERHEID | ADVIES |
|---|---|---|---|---|
| 392-1-003 | Westeinde 132b woning begane grond keuken, woonkamer | restanten vloerzeil | Restanten asbesthoudend vloerzeil | Ruimten sluiten en gesloten houden |

| Adres | Gebouw (deel) | Ruimte | Hoeveelheid |
|---|---|---|---|
| Westeinde 132b | woning begane grond | keuken, woonkamer | 33,00 m² |

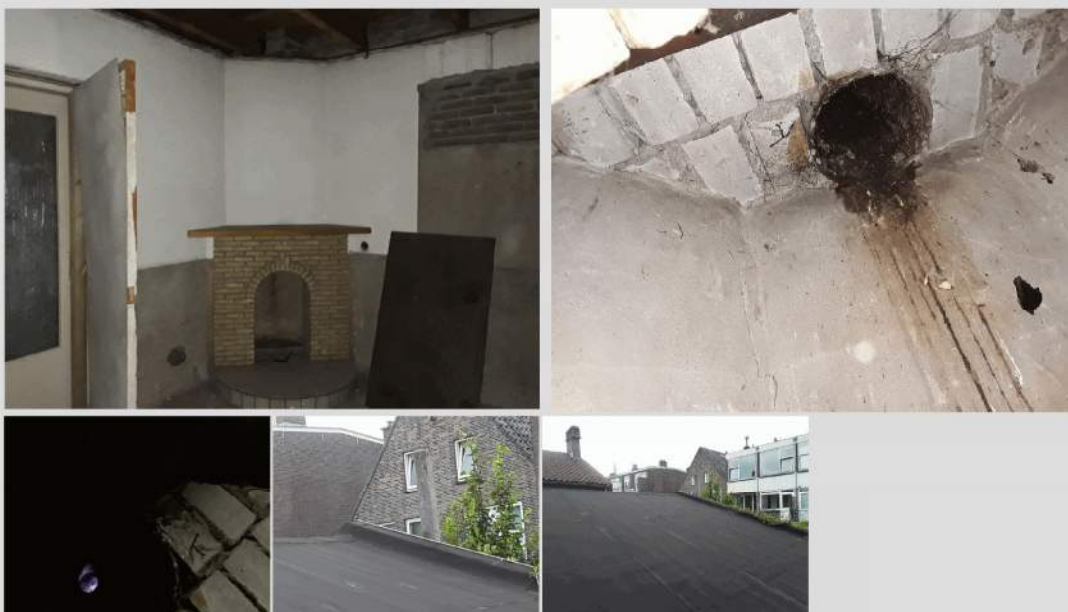
| Bron (code) | rookgaskanaal (392-1-004) | |

| BRONCODE | BRONNAAM (TOEPASSING) | RISICO<br>KLASSE | RISICOVOLLE<br>SITUATIE ** | RISICO<br>5052*** |
|---|---|---|---|---|
| 392-1-004 | rookgaskanaal | 2 | - | 3 |

| Adres | Gebouw (deel) | Ruimte | Hoeveelheid |
|---|---|---|---|
| Westeinde 132b | woning begane grond | woonkamer | 1,00 stuk(s) |

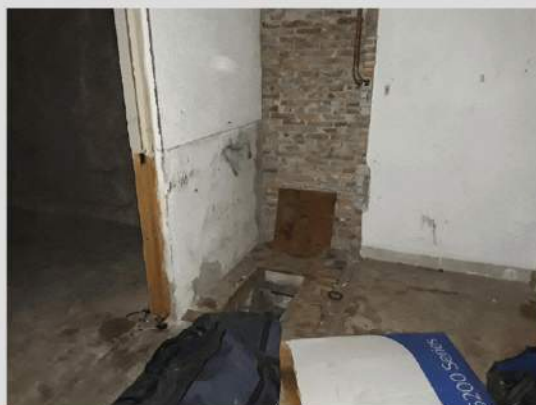
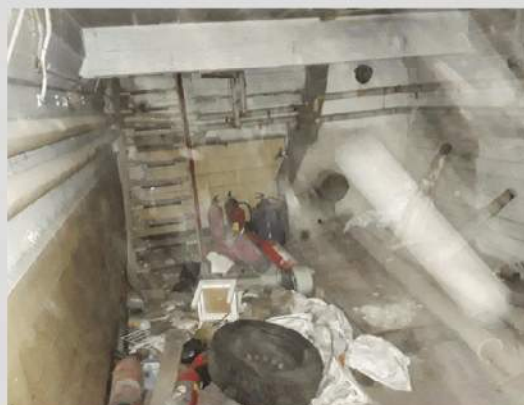
| Bron (code) | | verontreiniging (392-1-007) |

| BRONCODE | BRONNAAM (TOEPASSING) | RISICO<br>KLASSE | RISICOVOLLE<br>SITUATIE ** | RISICO<br>5052*** |
|---|---|---|---|---|
| 392-1-007 | verontreiniging | 2 | Ja | 1 |

| Adres | Gebouw (deel) | Ruimte | Hoeveelheid |
|---|---|---|---|
| Westeinde 132b | woning | kelder, keuken | 16,00 m² |

| BRONCODE | LOCATIE | BRONNAAM (TOEPASSING) | BIJZONDERHEID | ADVIES |
|---|---|---|---|---|
| 392-1-007 | Westeinde 132b woning kelder, keuken | verontreiniging | | Verontreiniging en restanten op korte termijn saneren. |

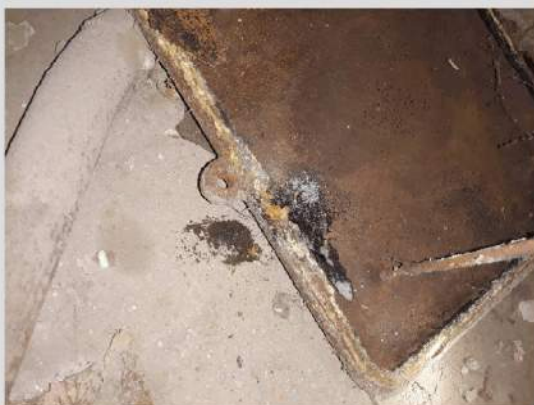
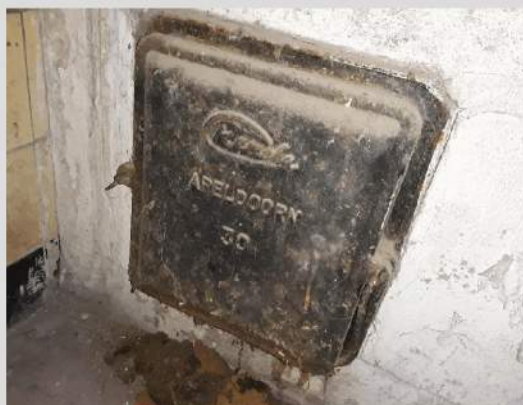
| Bron (code) | | koordafdichting (392-1-009) | |

| BRONCODE | BRONNAAM (TOEPASSING) | RISICO<br>KLASSE | RISICOVOLLE<br>SITUATIE ** | RISICO<br>5052*** |
|---|---|---|---|---|
| 392-1-009 | koordafdichting | 2 | - | 1 |

| Adres | Gebouw (deel) | Ruimte | Hoeveelheid |
|---|---|---|---|
| Westeinde 132b | woning | kelder | 1,00 stuk(s) |

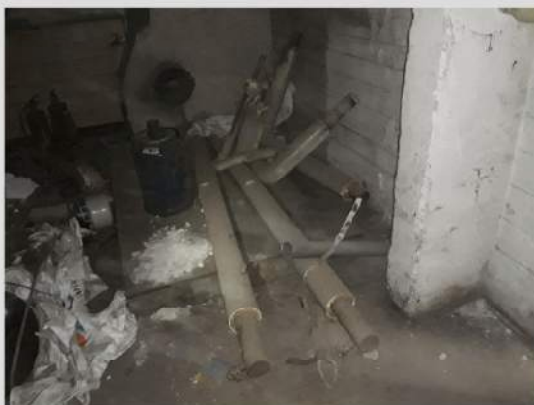
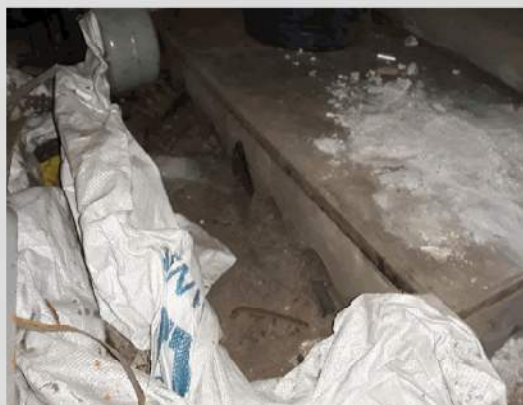
| Bron (code) | | cv-fundatie (392-1-010) |

| BRONCODE | BRONNAAM (TOEPASSING) | RISICO<br>KLASSE | RISICOVOLLE<br>SITUATIE ** | RISICO<br>5052*** |
|---|---|---|---|---|
| 392-1-010 | cv-fundatie | 2A | - | 3 |

| Adres | Gebouw (deel) | Ruimte | Hoeveelheid |
|---|---|---|---|
| Westeinde 132b | woning | kelder | 3,00 m <sup>2</sup> |

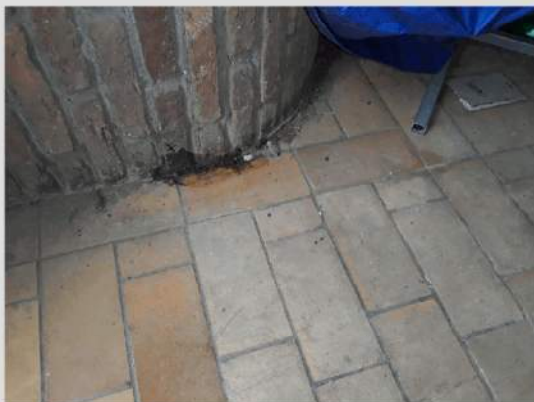
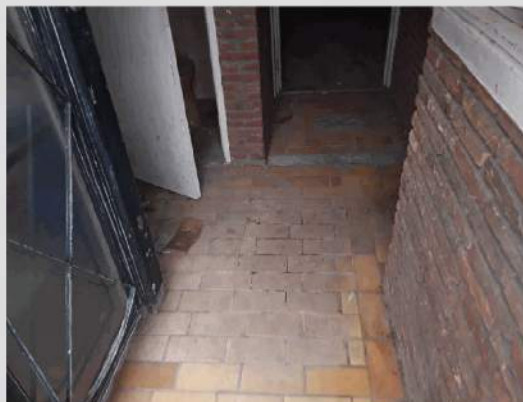
| Bron (code) | restanten vloerzeil (392-1-012) | |

| BRONCODE | BRONNAAM (TOEPASSING) | RISICO<br>KLASSE | RISICOVOLLE<br>SITUATIE ** | RISICO<br>5052*** |
|---|---|---|---|---|
| 392-1-012 | restanten vloerzeil | 2 | Ja | 1 |

| Adres | Gebouw (deel) | Ruimte | Hoeveelheid |
|---|---|---|---|
| Westeinde 132d | woning begane grond | hal, toilet | 7,00 m² |

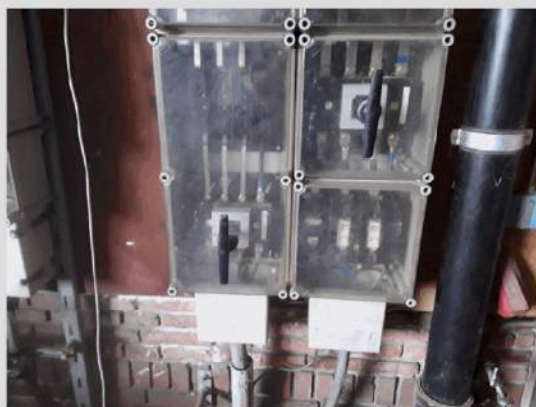
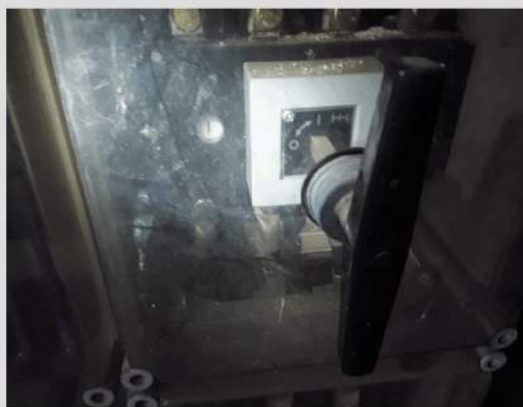
| Bron (code) | LS-schakelaar (392-1-013) | |

| BRONCODE | BRONNAAM (TOEPASSING) | RISICO<br>KLASSE | RISICOVOLLE<br>SITUATIE ** | RISICO<br>5052*** |
|---|---|---|---|---|
| 392-1-013 | LS-schakelaar | 1 | - | 3 |

| Adres | Gebouw (deel) | Ruimte | Hoeveelheid |
|---|---|---|---|
| Westeinde 132d | bedrijfsgebouw begane grond | opslagruimte | 2,00 stuk(s) |

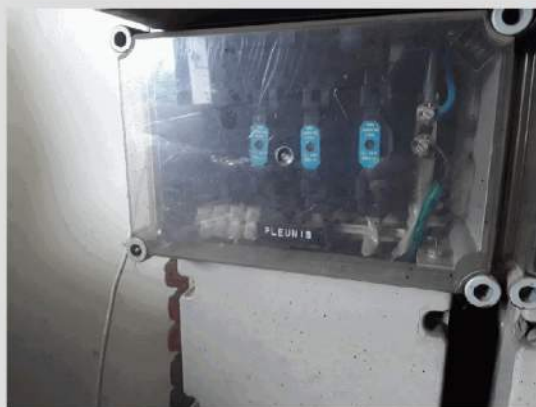
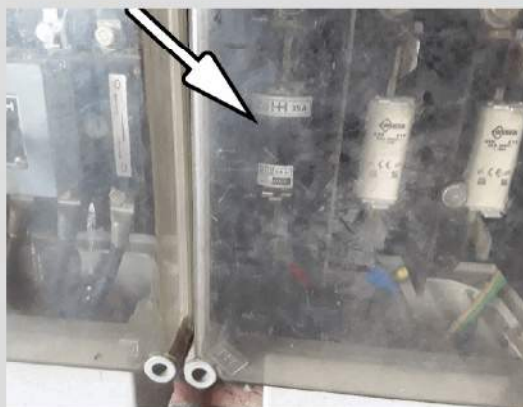
| Bron (code) | | mespatronen (392-1-014) | |

| BRONCODE | BRONNAAM (TOEPASSING) | RISICO<br>KLASSE | RISICOVOLLE<br>SITUATIE ** | RISICO<br>5052*** |
|---|---|---|---|---|
| 392-1-014 | mespatronen | 1 | - | 3 |

| Adres | Gebouw (deel) | Ruimte | Hoeveelheid |
|---|---|---|---|
| Westeinde 132d | bedrijfsgebouw begane grond | opslagruimte | 4,00 stuk(s) |

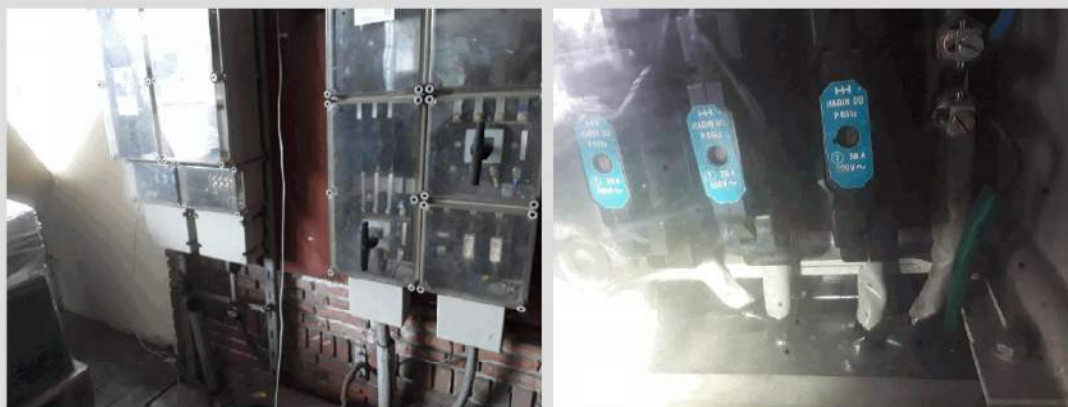
| Bron (code) | | mespatroonhouders (392-1-015) | |

| BRONCODE | BRONNAAM (TOEPASSING) | RISICO<br>KLASSE | RISICOVOLLE<br>SITUATIE ** | RISICO<br>5052*** |
|---|---|---|---|---|
| 392-1-015 | mespatroonhouders | 1 | - | 3 |

| Adres | Gebouw (deel) | Ruimte | Hoeveelheid |
|---|---|---|---|
| Westeinde 132d | bedrijfsgebouw begane grond | opslagruimte | 6,00 stuk(s) |
