## Beoordelingsformulier Kapaanvraag

VTA Snoei Zuidwest  
H. B. B.  
Kapaanvraag / snoei > 30%

Snoei maatregel > 30% is opgenomen als beheersmaatregel uit een rapportage van een nader technisch onderzoek van 116 bomen op verschillende locaties in stadsdeel Zuidwest en het Centrum. Als snoei niet toegepast wordt dan is er een verhoogd risico aanwezig op stam/breuk. Rapportages zijn toegevoegd als bijlage

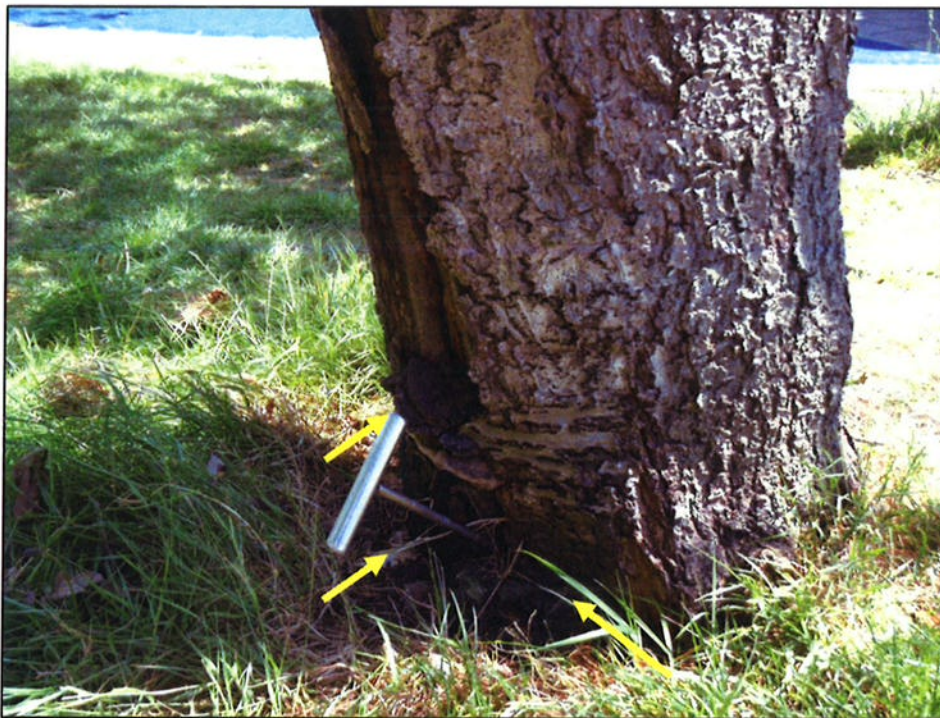
| Subject | Omschrijving/ beoordeling |
|---|---|
| Conclusie: | De aantasting door <i>Ganoderma</i> heeft over 1/3 <sup>e</sup> van de stamomtrek tot inrotting geleid waarbij de diepte maximaal 25 cm is. Langs de buitenrand is nog voldoende restwand aanwezig om geen verhoogd risico te geven. De bastafsterving bij enkele takken zorgt voor een verhoogd risico op takbreuk. |

Foto 14: Beeld van de stamvoet met inrotting door *Ganoderma* (gele pijlen).

| Subject | Omschrijving/ beoordeling |
|---|---|
| Advies: | Innemen van de kroon met 2,5-3 meter om de mechanische belasting te verminderen. Uitvoeren binnen 6 maanden.<br>Jaarlijkse VTA-inspectie in september/oktober om de bladbezetting en vruchtlichamen te beoordelen.<br>In 2023 een nieuwe visuele beoordeling van de aantasting. |

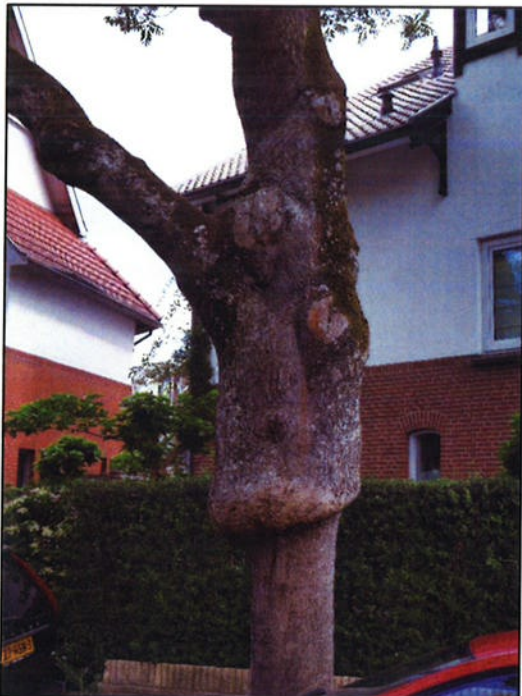
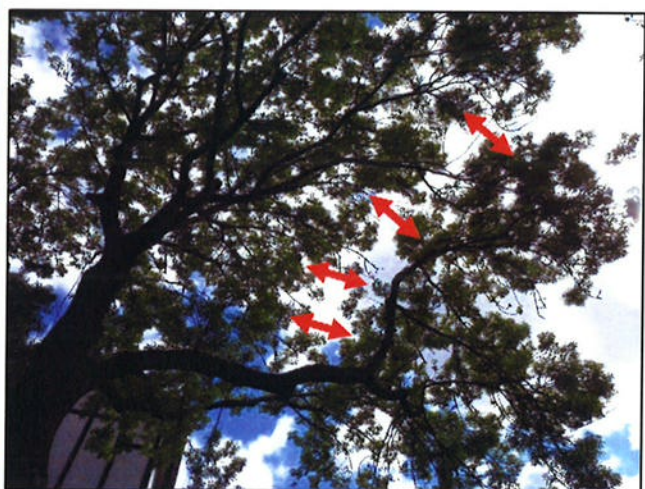
| Subject | Omschrijving/ beoordeling |
|---|---|
| Bijzonderheden: | Afgestorven takken Ø >4 cm, essentaksterfte (op twijgen), uitzakkende takken, verdikking van de bovenstam ter hoogte van de entlocatie, bloedingsplek bij de entlocatie aan de rijwegzijde, wurgwortel aan de noordzijde. |
| Conclusie: | De entlocatie laat een onbalans tussen de onderstam en bovenstam zien. De bovenstam heeft duidelijk meer groeikracht dan de onderstam waardoor de huidige vergroeiing zich ontwikkeld heeft. Of dit ook tot een beperking in de toevoer van voedingsstoffen heeft geleid is vanwege aantasting essentaksterfte niet te bepalen. In de kroon zijn meerdere takken aan het uitzakken en vormen een verhoogd risico op takbreuk. Daarnaast zijn enkele takken door lichtgebrek afgestorven waarvan 2 boven de rijweg. Vanwege de uitzakkende en afgestorven takken is een snoeimaatregel noodzakelijk, deze zal gelijktijdig de mechanische druk op de entlocatie verminderen. |

Foto 26: Links een beeld van de entlocatie van de boom. rechts een beeld van uitzakkende tak (rode pijlen).

| Subject | Omschrijving/ beoordeling |
|---|---|
| Advies: | Het innemen van de kroon met 4 meter om de mechanische belasting op de gesteltakken te verminderen. Gelijktijdig de afgestorven takken uit de kroon verwijderen. Uitvoeren van de maatregel binnen 6 maanden.<br>Jaarlijkse VTA-inspectie in september/oktober om de bladbezetting en entlocatie te beoordelen.<br>Nieuwe visuele inspectie van de entlocatie en kroon in 2023. |

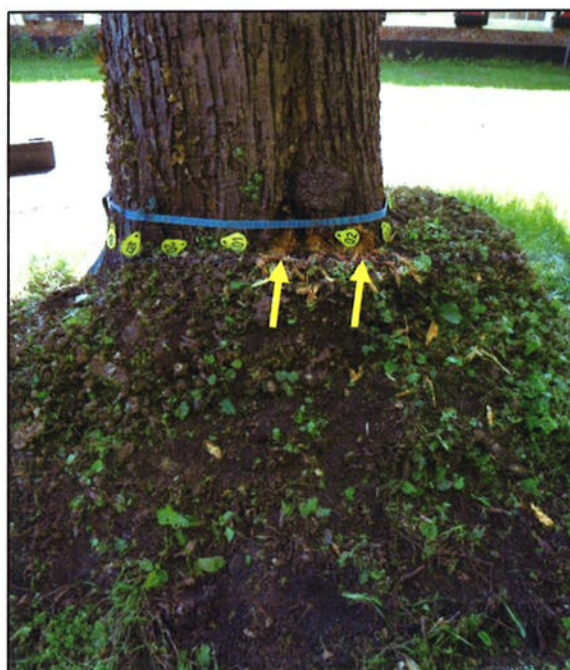
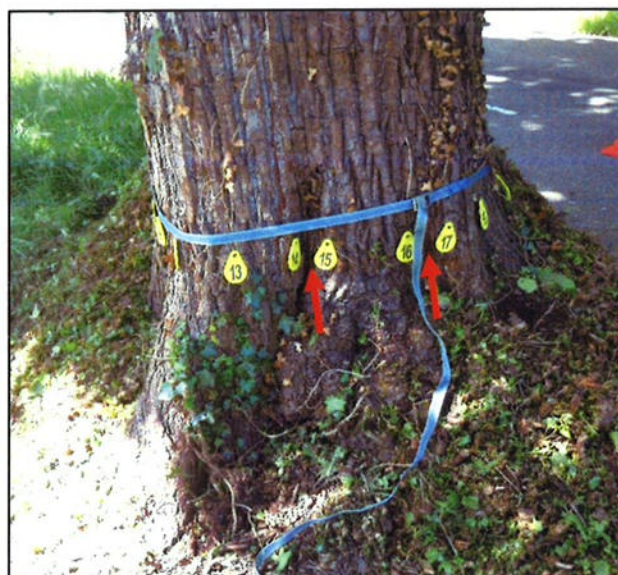
| Subject | Omschrijving/ beoordeling |
|---|---|
| Bijzonderheden: | Afgestorven takken Ø >4 cm, <i>Ganoderma</i> -aantasting stamvoet oost en noordzijde, echte honingzwam ( <i>Armillaria mellea</i> ) aan de westzijde. Kroon is al fors gereduceerd in het verleden, hergroei is goed. |
| Conclusie: | De aantasting door <i>Ganoderma</i> heeft tot een rotting van de stamvoet geleid welke 40 cm diep inprikbaar is. De inrotting is breed in de stam verspreid en loopt actief door in de stam richting de rijwegzijde. Aan de rijwegzijde is een actieve aantasting door honingzwam bezig met aantasting van het bastweefsel. De benodigde restwand met de huidige beperkte kroon is 1 cm rondom aanwezig. Dit kan nog gecompenseerd worden vanuit de zones met functioneel spinhout. De overcapaciteit en gevoeligheid voor torsie nemen echter toe. Een preventieve snoeimaatregel ter vermindering van de kroon draag bij aan het langer behouden van de Hollandse linde. |

Foto 20: Links en rechts een beeld van de stamvoet met meetpunten op 63 cm +mv. De aantasting door honingzwam is met een gele pijl aangeduid. De vruchtlichamen van *Ganoderma* zijn met een rode pijl aangeduid.

| Subject | Omschrijving/ beoordeling |
|---|---|
| Advies: | De zijanten van de kroon innemen met 2-3 meter tot op een zijtak om de torsie werking op de stamvoet te verminderen. De doorgaande spil intact laten. Gelijktijdig de afgestorven takken uit de kroon verwijderen. Uitvoeren van de maatregel binnen 6 maanden.<br>Jaarlijkse VTA-inspectie in september/oktober om de bladbezetting en uitbreiding van de aantasting aan de rijwegzijde te beoordelen.<br>Nieuwe visuele beoordeling in 2022 om aantasting door honingzwam te beoordelen. |

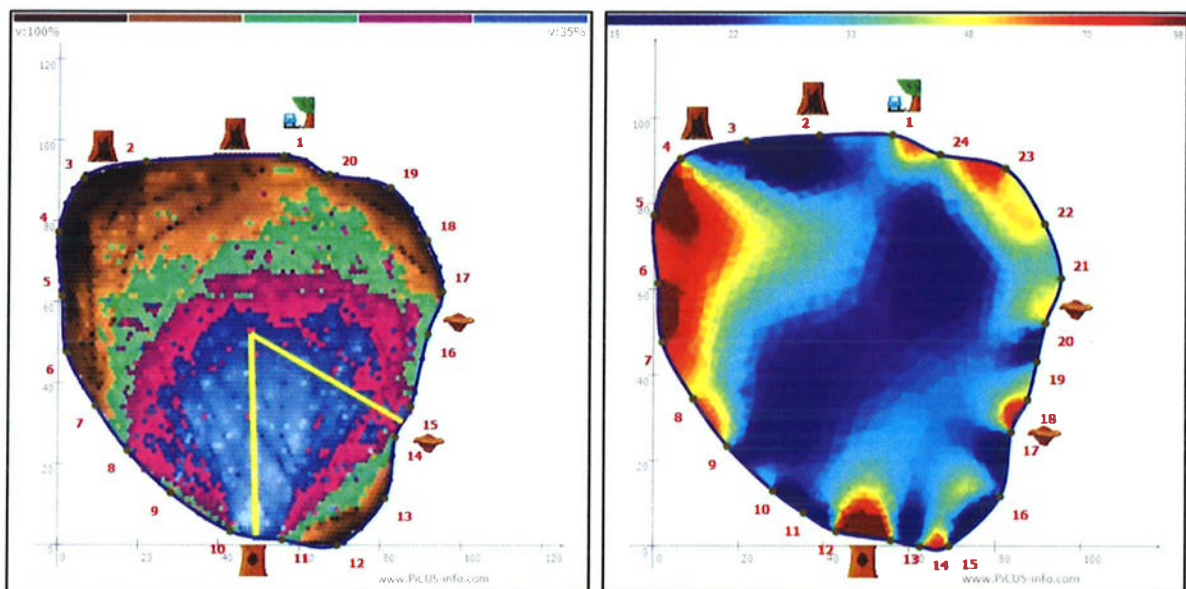
De geluidstomograaf (figuur 12, links) laat ter hoogte van de inrotting en vruchtlichaam bij meetpunt 10-11 en 14-15 een forse aantasting van het stamhout zien. Ter hoogte van de vruchtlichamen bij meetpunt 16-17 is nog een beperkte afname van geluidsnelheid geregistreerd. De gele lijnen in de figuur geven een sterke onderbreking van het geluidsignaal aan duidend op segmentatie van de stamvoet ter hoogte van de meting. De zones met geluidsafname zijn breed, duidend op een voortgaande aantasting door het houtweefsel. Aan de rijwegzijde vindt tussen meetpunt 1 en 3 een aantasting van het bastweefsel plaats door honingzwam. Deze heeft het achterliggende hout nog niet dermate aangetast dat er sprake is van een afname in geluidsnelheid. Het bastweefsel is echter wel volledig aangetast en sterk vochtig. In de elektrische weerstandsmeting (figuur 12, rechts) is dit terug te zien in de donkerblauwe verkleuring bij meetpunt 1 t/m 4. De elektrische weerstandsmeting geeft door het volumetrische karakter van de meting een beeld van de stam over een stamdeel van 20 cm +mv tot 100 cm +mv. Te zien is dat ter hoogte van de vruchtlichamen verdroging (rood verkleuring) plaatsvindt door uitdroging van het houtweefsel. Daarachter is blauw verkleuring aanwezig duidend op actieve rotting. De rotting is sterk verspreid door de stam en het spinthout is alleen nog van normale kwaliteit tussen meetpunten 4-9, 13-16 en 20-1. Gelet op de aanwezige restwand is deze nog minimaal 8 tot 19 cm ter hoogte van de functionele delen.

Figuur 12: Links het resultaat van de geluidstomograaf. Rechts het resultaat van de elektrische weerstandsmeting.

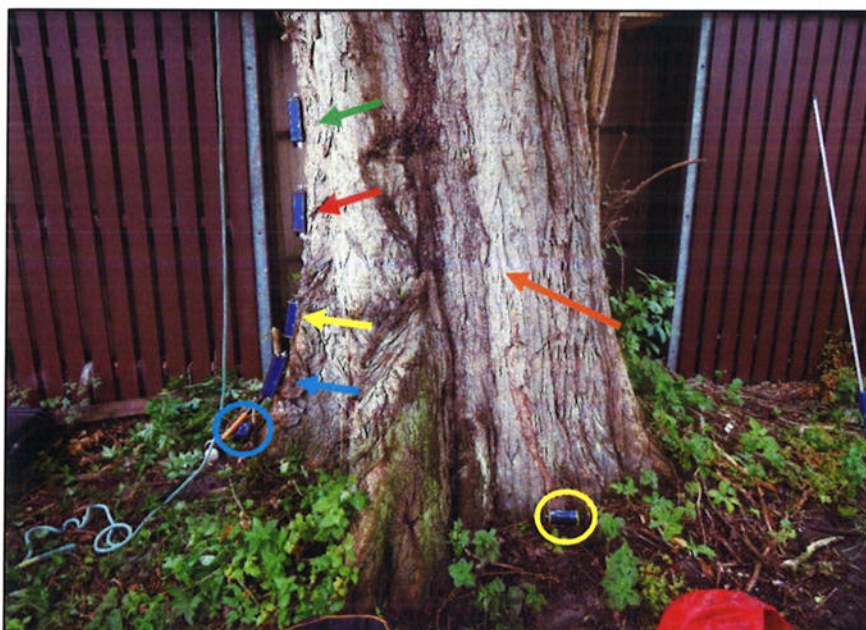
| Subject | Omschrijving/ beoordeling |
|---|---|
| Bijzonderheden: | Afgestorven takken Ø >4 cm, 1 top is in het verleden verwijderd, lengtescheur stam noordzijde, scheefstand zuidelijke richting, klankafwijking stamvoet. |
| Conclusie: | De stabiliteit en breuksterkte zijn als gevolg van een rotting in de stamvoet afgenomen. De afname van de stabiliteit bevindt zich rond de factor 1 (de grenswaarde voor het doorstaan van het doorgerekende scenario, situatie zomerstorm) voor de gele inclinometer. De stabiliteit is net voldoende om geen verhoogd risico te geven. De verbuiging van de stam laat ter hoogte van de blauwe elastometers nog precies voldoende capaciteit voor het doorgerekende scenario zien. Daarboven is de stamverbuiging toegenomen met onvoldoende capaciteit en een verhoogd risico op stambreuk. De afname is dermate groot dat er een direct verhoogd risico op stambreuk aanwezig is. Waarbij de gevaarzetting richting bebouwing aan de zuidelijke zijde van de kroon hoog is. Vanuit de boomveiligheid is een beheermaatregel noodzakelijk om het verhoogde risico op stambreuk te voorkomen. |

Foto 18: Een beeld van de stamvoet met locatie van klankafwijking (oranje pijl) en de plaatsing van de sensoren. De elastometers zijn met een pijl aangeduid, de inclinometers met een cirkel. De kleur van de pijl en cirkel correspondeert met de kleurcode in tabel 16.

| Subject | Omschrijving/ beoordeling |
|---|---|
| Advies: | Door de korte afstand van de beide Italiaanse populieren dienen de kronen van beide populieren als één geheel beschouwd te worden. Snoei of verwijdering van de boom zorgt voor een verhoogde en veranderende windbelasting op de andere boom met een verhoogd risico op takbreuk ten gevolg.<br>Kandelaberen van beide bomen waarbij de nieuwe hoogte 15 meter wordt. Uitvoeren binnen 6 maanden. Bomen daarna 1x 3 jaar knotten en jaarlijkse visueel inspecteren. De resterende levensverwachting zal dan naar verwachting nog circa 10 jaar zijn. De bomen in 2023 visueel beoordelen op bladbezetting en restwand. |

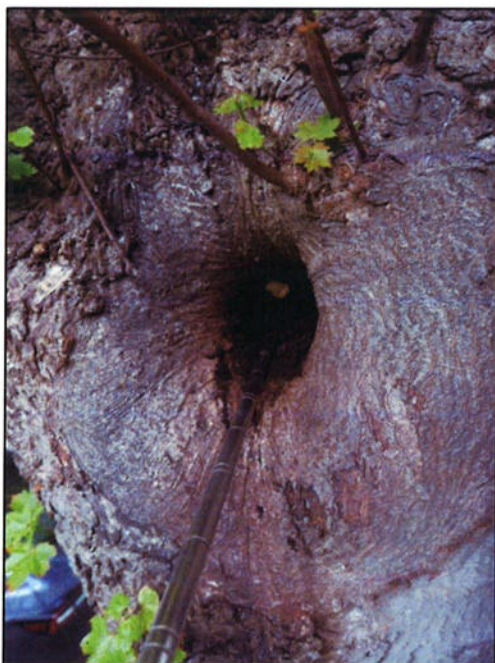
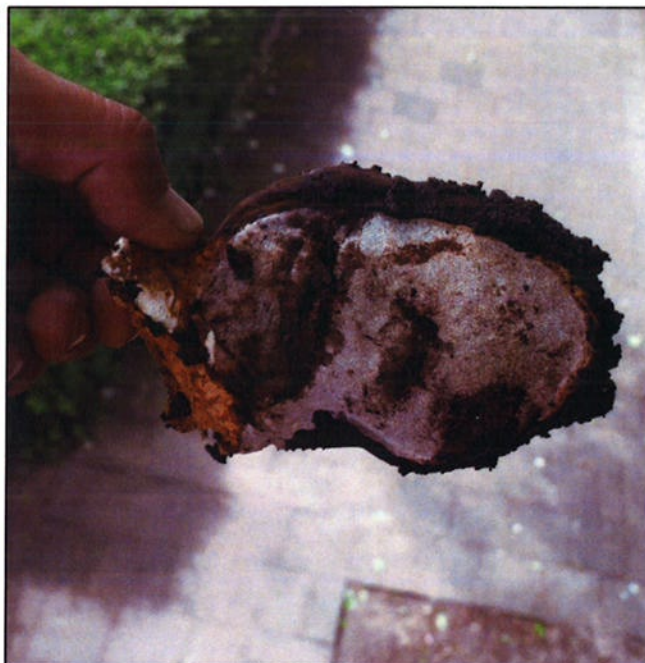
| Subject | Omschrijving/ beoordeling |
|---|---|
| Bijzonderheden: | Inrotting snoeiwond op 3,2 m +mv met <i>Ganoderma</i> , beschadiging wortels, inrotting stamvoet met <i>Ganoderma</i> vruchtlichaam. |
| Conclusie: | <p>De inrottende snoeiwond op 3,2 meter +mv is 60 cm diep ingerot bij een diameter van 97 centimeter. In de wond vindt actieve aantasting plaats door <i>Ganoderma</i>. Het vruchtlichaam bevindt zich in de holte en zorgt daar voor aantasting ter hoogte van de kroonbasis. De aantasting verspreid zich ook in de onderste gesteltak aan de zuidwestzijde. Vanwege de locatie bij de kroonbasis zijn metingen met trekproef of Picus niet mogelijk. Op basis van de beoordeling is de restwand van de stam als voldoende beoordeeld, versnelde afname als gevolg van de matige houtkwaliteit is waarschijnlijk. De restwand in de gesteltak is niet vast te stellen middels prikken en heeft mogelijk een verhoogd risico op takbreuk.</p> <p>De stamvoet wordt aangetast door <i>Ganoderma</i> waarbij op dit moment over 2/3 van de omtrek nog voldoende restwand aanwezig is om de aantasting te compenseren. Verdere aantasting is waarschijnlijk en dient verder gemonitord te worden om een verhoogd risico op stambreuk te voorkomen.</p> <p>Op dit moment is er een onbekend verhoogd risico op takbreuk ter hoogte van de kroonbasis, vanuit de boomveiligheid is een preventieve snoeimaatregel te motiveren.</p> |

Foto 24: Links een beeld van de inrottende snoeiwond, het witte is het vruchtlichaam in de holte. Rechts een beeld van het vruchtlichaam uit de holte.

| Subject | Omschrijving/ beoordeling |
|---|---|
| Advies: | <p>Innemen van de onderste gesteltak aan de zuidwestzijde met 6-7 meter binnen 6 maanden. De overige kroon innemen met 4-5 meter volgens een natuurlijk patroon. Takken zoveel mogelijk innemen tot op een zijtak met een takratio van 3:1.</p> <p>Jaarlijkse VTA-inspectie in september/oktober om de bladbezetting en vruchtlichamen te beoordelen.</p> <p>In 2022 een herbeoordeling van de inrotting op hoogte en rotting in de stamvoet met een Picus-meting.</p> |

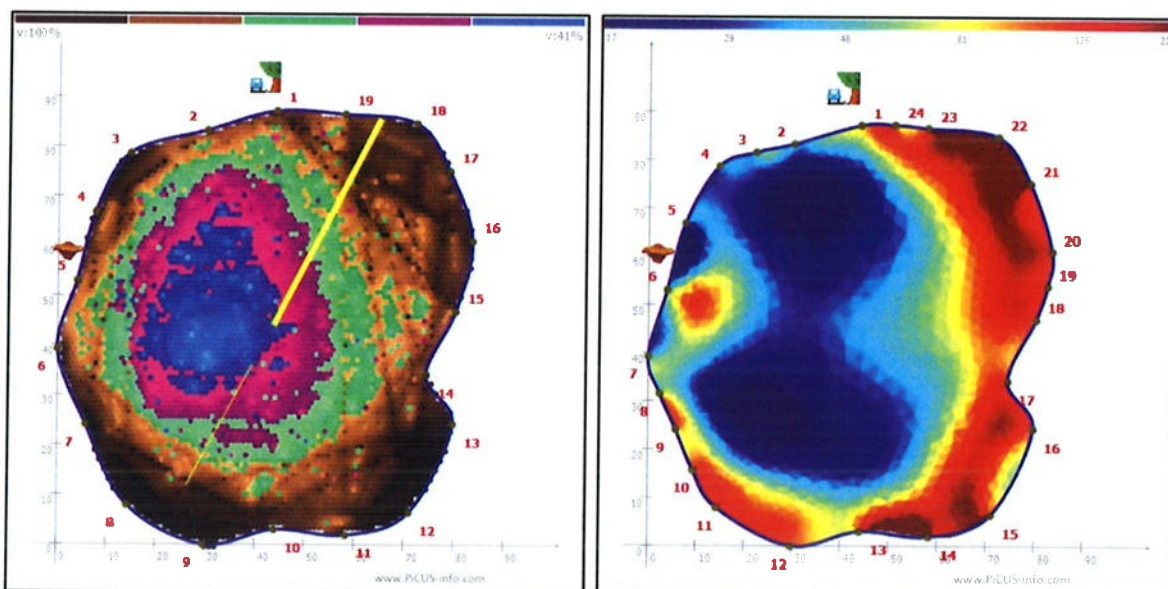
De geluidstomograaf (figuur 15, links) laat een aantasting door het gehele kernhout van de stam zien. De blauw verkleuring geeft de sterkte afname van geluidssnelheid aan in de kern. Daar omheen is in brede banen van paars en groen de verspreiding van rot vanuit de kern naar buiten te zien. De brede banen duiden op een voortgaande aantasting. Langs de buitenzijde is rondom overal wel bruin gekleurd weefsel aanwezig, duidend op een normale geluidssnelheid door gezond houtweefsel.

De elektrische weerstandsmeting (figuur 15, rechts) laat een omvangrijke rot zien (blauw verkleuring) in de kern van de stamvoet. Ter hoogte van het vruchtlichaam is verdroging zichtbaar door uitdroging van het houtweefsel. Langs de buitenrand is een duidelijke zone met functioneel spinhout zichtbaar (rood en geel verkleuring). Tussen meetpunt 1 en 7 is ook het spinhout al licht aangetast (cyaan verkleuring). Over een omtrek van circa 2/3 is het spinhout nog functioneel met een minimale dikte van 5 en maximaal 21 cm.

Figuur 15: Links het resultaat van de geluidstomograaf. Rechts het resultaat van de elektrische weerstandsmeting.

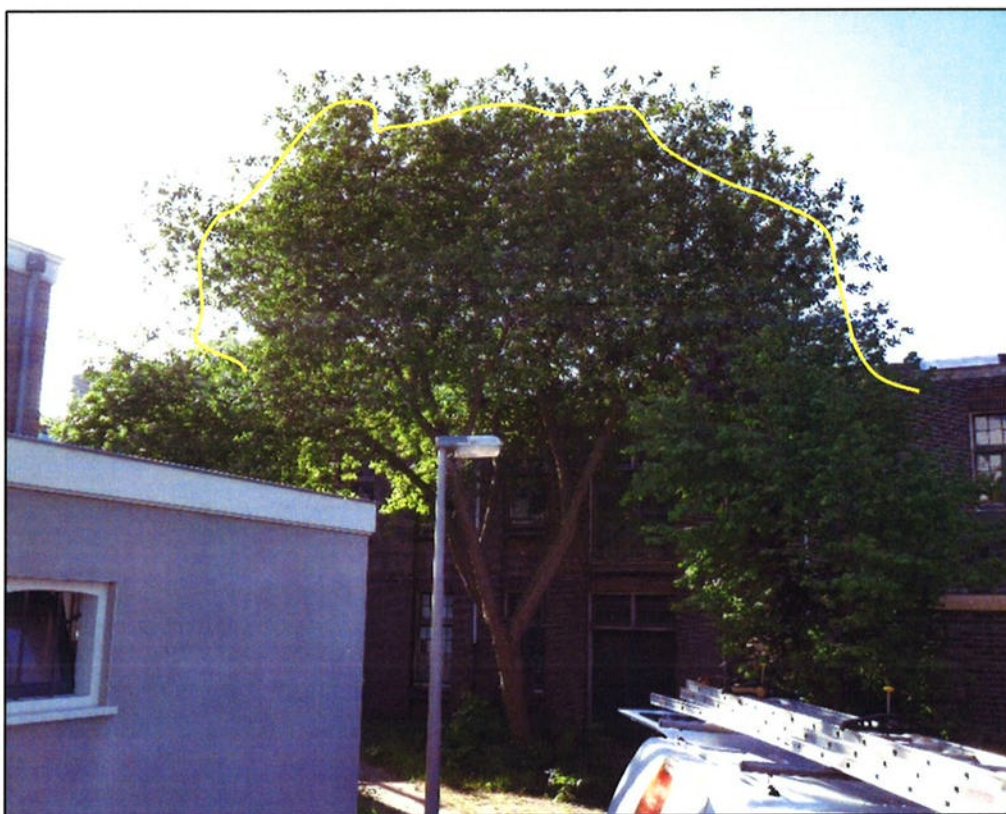
| Subject | Omschrijving/ beoordeling |
|---|---|
| Conclusie: | De boswilg heeft op basis van de bladbezetting in de zone welke goed afgeschermd wordt door de gebouwen (<8 meter) een normale conditie. In de zone daarboven (>8 meter) is de bladbezetting toenemend verminderd en vindt aan de bovenzijde beperkte kroon ontwikkeling plaats. Aan de zuidoostzijde is een gebouw gesloopt waarbij een stabiliteitswortel bloot is komen te liggen. Door de korte afstand tot het gebouw heeft de boswilg gebruik gemaakt van de fundering om zich hiertegen schrap te zetten. Door het weghalen van de fundering is geen tegendruk meer aanwezig waardoor de stabiliteit is afgenomen. De gemeten stabiliteitswaarden is bij beide stammen afgenomen. De sterkste afname is te zien bij stam 2 welke het dichtste bij de fundering staat. Met name het slingeren van de stamvoet tijdens de trekproef duidt op een sterke beperking in het overbrengen van de windbelasting naar het wortelgestel. De huidige stabiliteit is onvoldoende om het doorgerekende scenario (situatie zomerstorm in de nazomer) te doorstaan. Herstel van de stabiliteit is door het wegvallen van de steun niet mogelijk. Vanuit de boomveiligheid is een beheermaatregel nodig om het verhoogde risico op windworp weg te nemen. Daarbij dient in ogenschouw genomen te worden dat de kroon met name aan de buitenzijde blad heeft, een binnenkroon is afwezig. Een snoeimaatregel zal snel tot groot verlies van bladvolume leidt. |

Foto 14: Beeld van de boom. Boven de gele lijn is de transparantie van de kroon verhoogd.

| Subject | Omschrijving/ beoordeling |
|---|---|
| Advies: | Met betrekking tot het verdere beheer zijn er 2 opties: <ul style="list-style-type: none"> <li>Het reduceren van de kroon rondom met 2 meter waardoor zowel de afscherming verhoogd wordt en de windbelasting verminderd. De stabiliteitswaarden zijn dan voldoende hoog om geen verhoogd risico op windworp meer te geven. De snoeimaatregel komt grotendeels neer op het kandelaberen van de kroon en reduceert het bladvolume fors. De hergroei dient daarna cyclisch iedere 3 jaar verwijderd te worden om een te hoge windbelasting te voorkomen. Uitvoeren van de snoei binnen 6 maanden. Jaarlijkse VTA-inspectie in september/oktober om de bladbezetting en hergroei te beoordelen. De stabiliteit dient in 2023 opnieuw beoordeeld te worden middels een trekproef.</li> <li>Verwijderen van de boswilg binnen 6 maanden en herplant van een nieuwe boom met een groter plantformaat op een gepaste locatie in de binnentuin. Het uitkiezen van een boom van de 2<sup>e</sup> of 3<sup>e</sup> grootte in overleg met de bewoners van de betreffende woning(en).</li> </ul> |

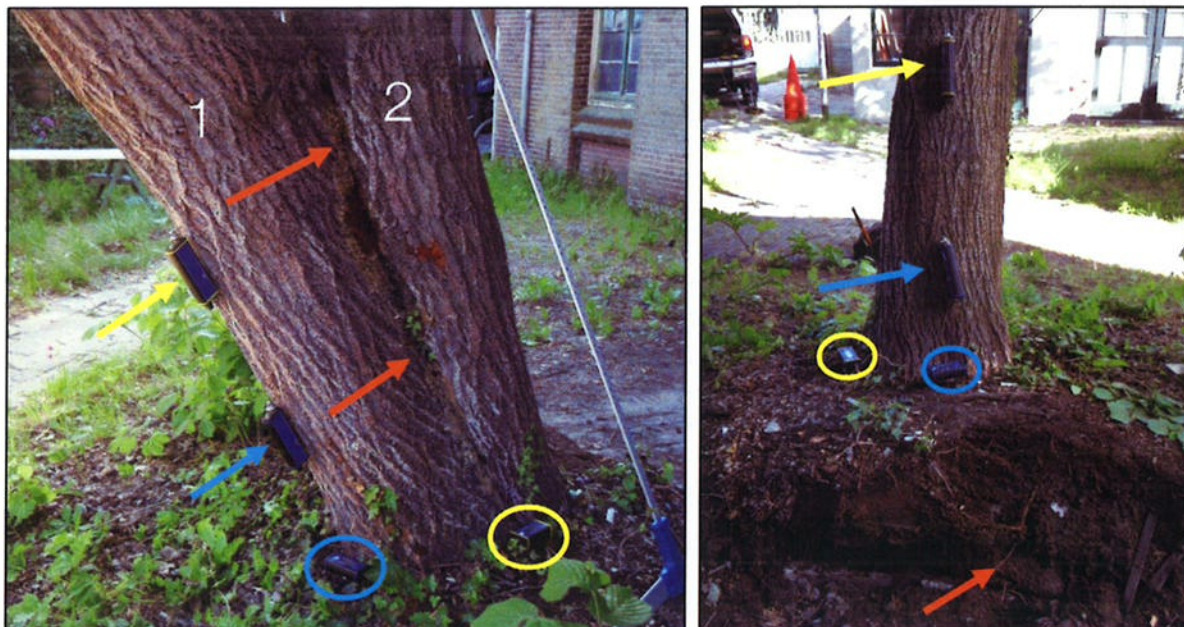
| Subject | Omschrijving/ beoordeling |
|---|---|
| Bijzonderheden: | Uitzakkende tak aan de noordoostzijde, sloopwerkzaamheden trekzijde, blootliggende stabiliteitswortel, inrotting oude snoeiwond op 2 <sup>e</sup> stam tweestammige boom met plakoksel vanuit de stamvoet. |

Foto 15: Links een beeld van de 2 stammen en het plakoksel (oranje pijlen) tussen de beide stammen. Het nummer van de stam is op de foto links aangegeven. Rechts een beeld van stam 2 en met een oranje pijl is de blootliggende stabiliteitswortel aangegeven. Links en rechts zijn de sensoren te zien voor de trekproef. De elastometers zijn met een pijl aangeduid, de inclinometers met een cirkel. De kleur van de pijl en cirkel correspondeert met de kleurcode in tabel 12.
